บทที่ 2

ผลการปฏิบัติตามมาตรการป้องกันและแก้ไขผลกระทบสิ่งแวดล้อม และมาตรการติดตามตรวจสอบผลกระทบสิ่งแวดล้อม

โครงการเหมืองแร่หินอุตสาหกรรมชนิดหินแอนดีไซต์ เพื่ออุตสาหกรรมก่อสร้าง

ของ บริษัท พุ่งคาฮาเบอร์ จำกัด (มหาชน) ประทานบัตรที่ 28676/15268

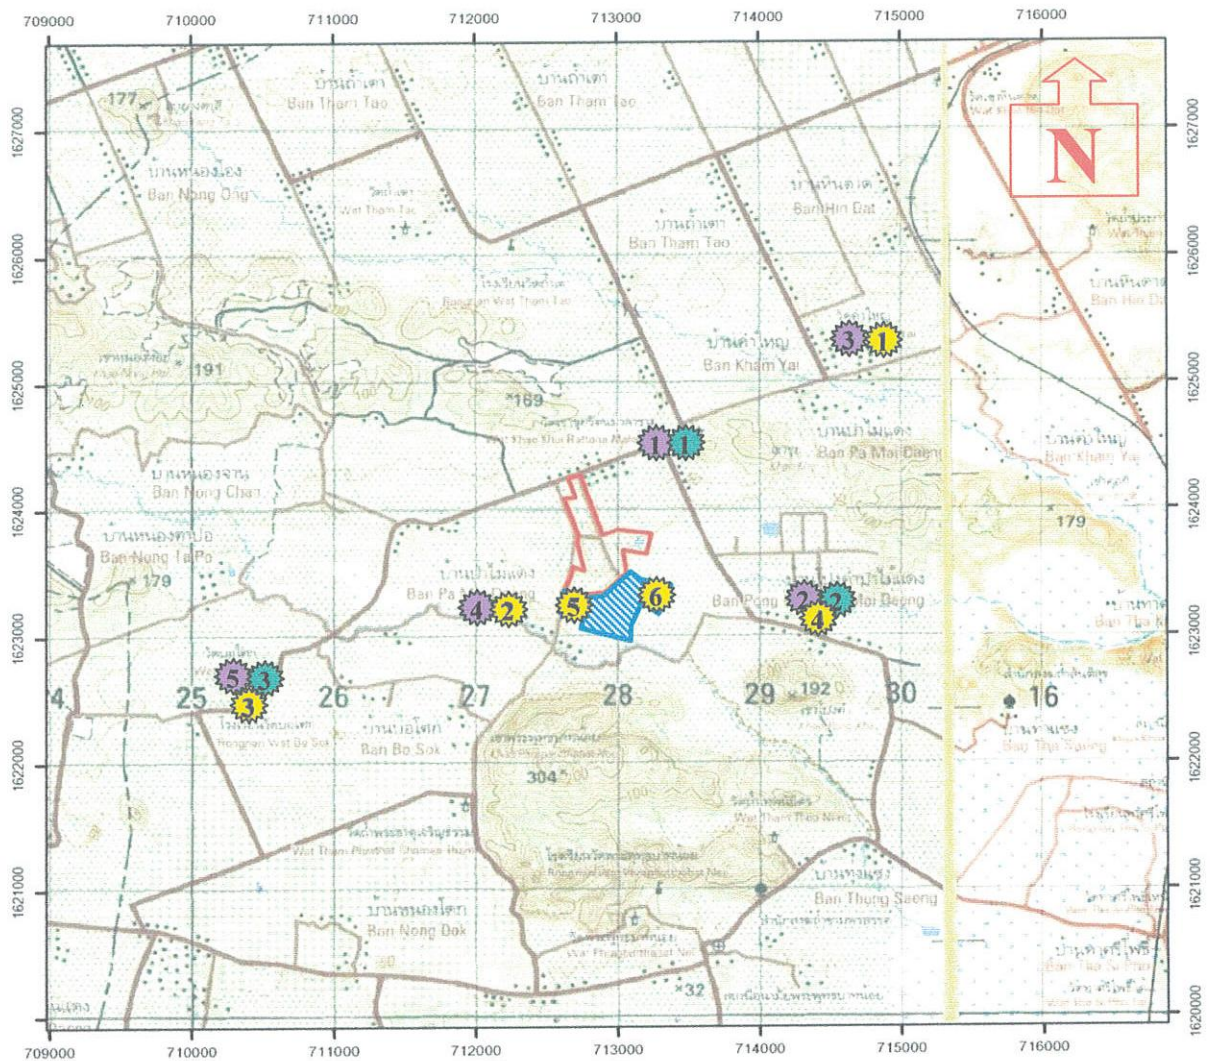
รูปที่ 2-1 แผนที่แสดงการตรวจวัดคุณภาพอากาศ เสียง ความสั่นสะเทือนและน้ำ

จุดตรวจวัดระดับเสียงและความสั่นสะเทือน

- 1 วัดเขาขุย (บ้านนิคมสร้างตนเอง ซอย 4)
- 2 ชุมชนบ้านโป่งคำ
- 3 ชุมชนบ้านบ่อโสก

จุดตรวจวัดคุณภาพอากาศ

- 1 วัดเขาขุย
- 2 ชุมชนบ้านโป่งคำ
- 3 ชุมชนบ้านคำใหญ่
- 4 ชุมชนบ้านป่าไม้แดง
- 5 จมูกเขาเงี้ยวเงี้ยว โสก

จุดเก็บตัวอย่างคุณภาพน้ำ

- 1 บ่อน้ำต้นบ้านคำใหญ่
- 2 บ่อน้ำต้นบ้านป่าไม้แดง
- 3 บ่อน้ำต้นบ้านบ่อโสก
- 4 บ่อน้ำต้นบ้านโป่งคำ
- 5 บ่อสังเกตการณ์ขอบแปลงด้านทิศตะวันตก
- 6 บ่อสังเกตการณ์ขอบแปลงด้านทิศตะวันออก

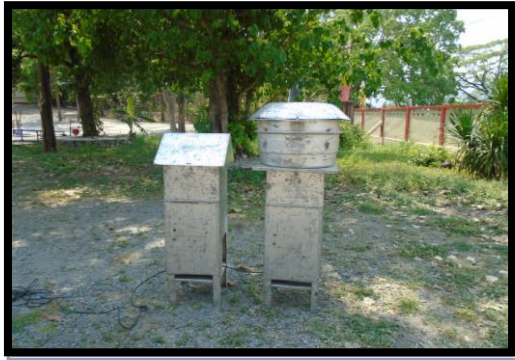
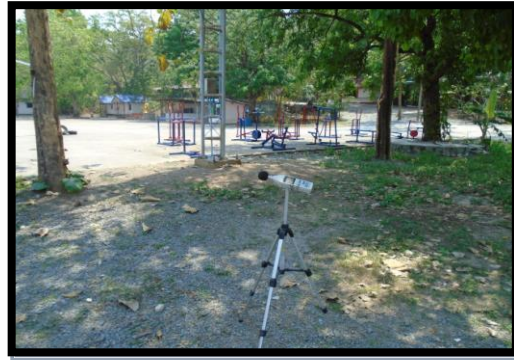
รูปที่ 2-2 การตรวจวัดคุณภาพอากาศและ เสียงวัดเขาขุย

บริเวณวัดเขาขุย : ตรวจวัดปริมาณฝุ่นละออง (TSP) ได้เท่ากับ 0.048 มิลลิกรัม/ลูกบาศก์เมตร

บริเวณวัดเขาขุย : ตรวจวัดปริมาณฝุ่นละอองขนาดเล็กกว่า 10 ไมครอน (PM10) ได้เท่ากับ 0.025 มิลลิกรัม/ลูกบาศก์เมตร

วัดเขาขุขุ : ผลตรวจวัดระดับเสียงเฉลี่ย 1 ชั่วโมง (Leq. 1 hr.) พบว่ามีค่าอยู่ในช่วง 48.1-57.4 dBA โดยมีค่าระดับเสียงเฉลี่ย 24 ชั่วโมง (Leq. 24 hr.) เท่ากับ 54.0 dBA และค่าระดับเสียงสูงสุด (Lmax) พบว่ามีค่าอยู่ในช่วง 58.5-78.7 dBA

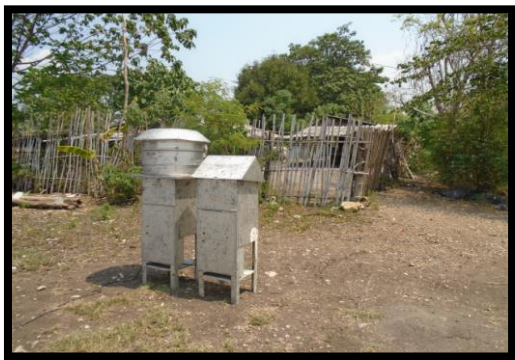
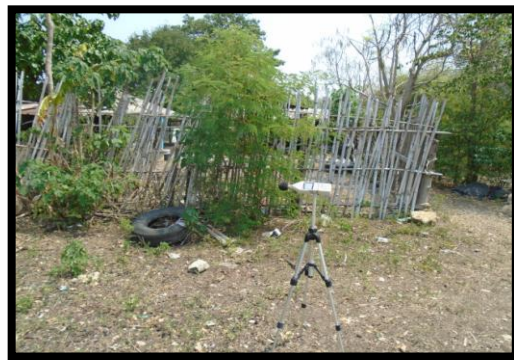
รูปที่ 2-3 การตรวจวัดคุณภาพอากาศและ เสียงบ้านโป่งค่า

บริเวณบ้านโป่งค่า : ตรวจวัดปริมาณฝุ่นละออง (TSP) ได้เท่ากับ 0.036 มิลลิกรัม/ลูกบาศก์เมตร

บริเวณบ้านโป่งค่า : ตรวจวัดปริมาณฝุ่นละออง ขนาดเล็กกว่า 10 ไมครอน (PM10) ได้เท่ากับ 0.017 มิลลิกรัม/ลูกบาศก์เมตร

บ้านโป่งค่า : ผลตรวจวัดระดับเสียงเฉลี่ย 1 ชั่วโมง (Leq. 1 hr.) พบว่ามีค่าอยู่ในช่วง 49.0-56.9 dBA โดยมีค่าระดับเสียงเฉลี่ย 24 ชั่วโมง (Leq. 24 hr.) เท่ากับ 54.1 dBA และค่าระดับเสียงสูงสุด (Lmax) พบว่ามีค่าอยู่ในช่วง 62.0-84.4 dBA

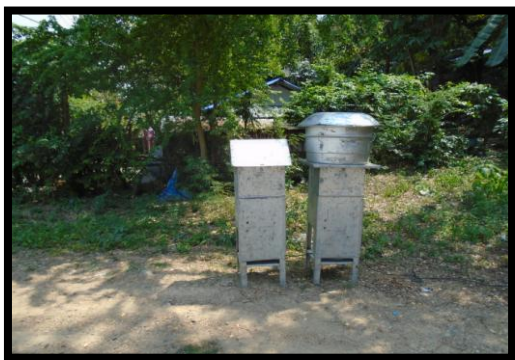
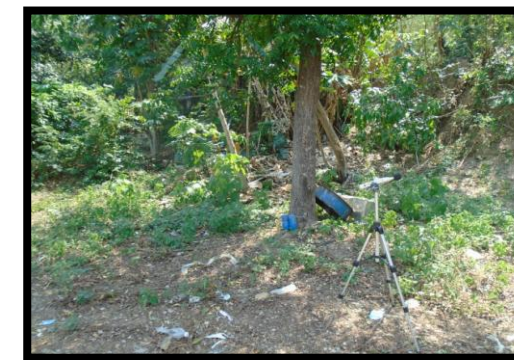
รูปที่ 2-4 การตรวจวัดคุณภาพอากาศและ เสียง บ้านบ่อโสก

บริเวณบ้านบ่อโสก : ตรวจวัดปริมาณฝุ่นละออง (TSP) ได้เท่ากับ 0.040 มิลลิกรัม/ลูกบาศก์เมตร

บริเวณบ้านบ่อโสก : ตรวจวัดปริมาณฝุ่นละออง ขนาดเล็กกว่า 10 ไมครอน (PM10) ได้เท่ากับ 0.025 มิลลิกรัม/ลูกบาศก์เมตร

บ้านบ่อโสก : ผลตรวจวัดระดับเสียงเฉลี่ย 1 ชั่วโมง (Leq. 1 hr.) พบว่ามีค่าอยู่ในช่วง 44.5-56.4 dBA โดยมีค่าระดับเสียงเฉลี่ย 24 ชั่วโมง (Leq. 24 hr.) เท่ากับ 52.7 dBA และค่าระดับเสียงสูงสุด (Lmax) พบว่ามีค่าอยู่ในช่วง 58.9-79.1 dBA

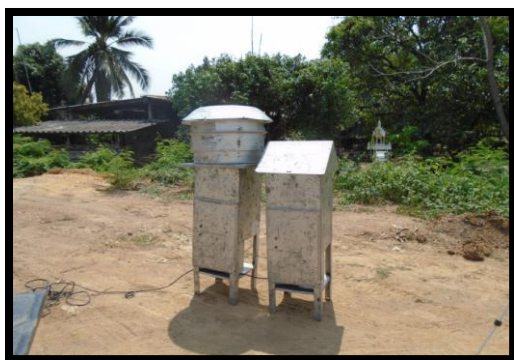
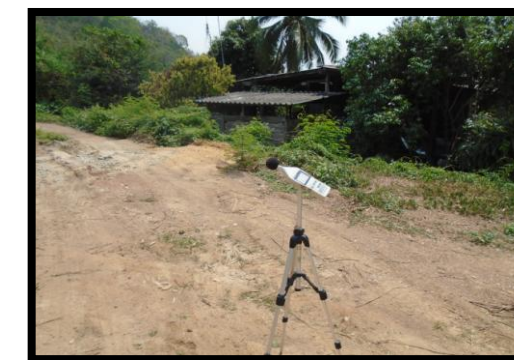
รูปที่ 2-5 การตรวจวัดคุณภาพอากาศและ เสียงบ้านป่าไม้แดง

บริเวณบ้านป่าไม้แดง : ตรวจวัดปริมาณฝุ่นละออง (TSP) ได้เท่ากับ 0.034 มิลลิกรัม/ลูกบาศก์เมตร

บริเวณบ้านป่าไม้แดง : ตรวจวัดปริมาณฝุ่นละออง ขนาดเล็กกว่า 10 ไมครอน (PM10) ได้เท่ากับ 0.009 มิลลิกรัม/ลูกบาศก์เมตร

บ้านป่าไม้แดง : ผลตรวจวัดระดับเสียงเฉลี่ย 1 ชั่วโมง (Leq. 1 hr.) พบว่ามีค่าอยู่ในช่วง 49.1-57.0 dBA โดยมีค่าระดับเสียงเฉลี่ย 24 ชั่วโมง (Leq. 24 hr.) เท่ากับ 53.9 dBA และค่าระดับเสียงสูงสุด (Lmax) พบว่ามีค่าอยู่ในช่วง 58.4-80.6 dBA

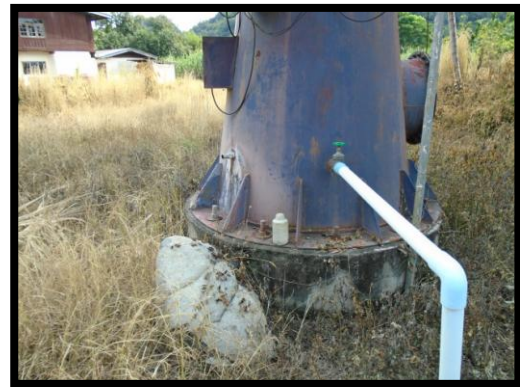
รูปที่ 2-8 บ่อน้ำต้นบ้านบ่อโสก

บ่อน้ำต้นบ้านบ่อโสก จากผลการตรวจวัด พบว่า ค่าความเป็นกรด-ด่าง (pH) มีค่าเท่ากับ 7.50 ความขุ่น (Turbidity) มีค่าเท่ากับ 0.15 NTU. ปริมาณตะกอนแขวนลอย (Suspended Solids) เท่ากับ 1.5 มิลลิกรัมต่อลิตร ปริมาณสารละลายทั้งหมด (Total Dissolved Solids) เท่ากับ 475.0 มิลลิกรัมต่อลิตร ค่าความกระด้างรวม (Total Hardness) เท่ากับ 185.0 มิลลิกรัมต่อลิตร (แคลเซียมคาร์บอเนต) ปริมาณซัลเฟต (Sulfate) เท่ากับ 2.0 มิลลิกรัมต่อลิตร และปริมาณเหล็ก (Iron ; Fe) เท่ากับ <0.10 มิลลิกรัมต่อลิตร

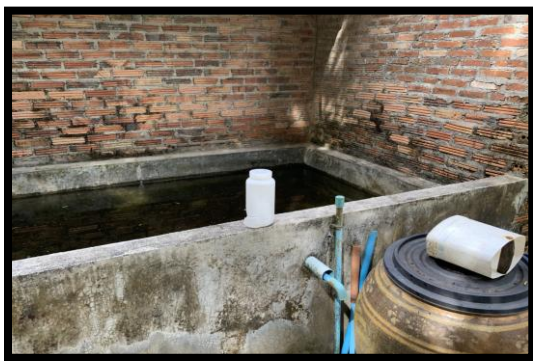
รูปที่ 2-9 บ่อน้ำต้นบ้านป่าไม้แดง

บ่อน้ำต้นบ้านป่าไม้แดง จากผลการตรวจวัด พบว่า ค่าความเป็นกรด-ด่าง (pH) มีค่าเท่ากับ 7.45 ความขุ่น (Turbidity) มีค่าเท่ากับ 0.20 NTU. ปริมาณตะกอนแขวนลอย (Suspended Solids) เท่ากับ 1.0 มิลลิกรัมต่อลิตร ปริมาณสารละลายทั้งหมด (Total Dissolved Solids) เท่ากับ 400.0 มิลลิกรัมต่อลิตร ค่าความกระด้างรวม (Total Hardness) เท่ากับ 165.0 มิลลิกรัมต่อลิตร (แคลเซียมคาร์บอเนต) ปริมาณซัลเฟต (Sulfate) เท่ากับ 1.30 มิลลิกรัมต่อลิตร และปริมาณเหล็ก (Iron ; Fe) เท่ากับ <0.10 มิลลิกรัมต่อลิตร

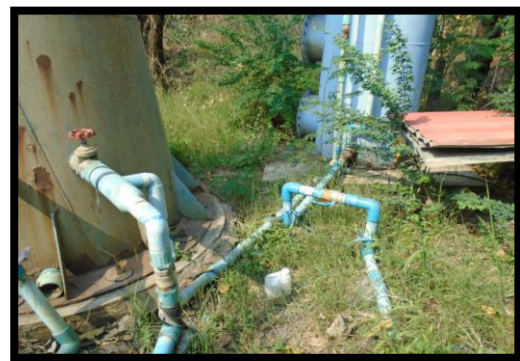
รูปที่ 2-10 บ่อน้ำต้นบ้านโป่งค่า

บ่อน้ำต้นบ้านโป่งค่า จากผลการตรวจวัด พบว่า ค่าความเป็นกรด-ด่าง (pH) มีค่าเท่ากับ 7.30 ความขุ่น (Turbidity) มีค่าเท่ากับ 0.25 NTU. ปริมาณตะกอนแขวนลอย (Suspended Solids) เท่ากับ 1.2 มิลลิกรัมต่อลิตร ปริมาณสารละลายทั้งหมด (Total Dissolved Solids) เท่ากับ 344.0 มิลลิกรัมต่อลิตร ค่าความกระด้างรวม (Total Hardness) เท่ากับ 160.0 มิลลิกรัมต่อลิตร (แคลเซียมคาร์บอเนต) ปริมาณซัลเฟต (Sulfate) เท่ากับ 1.5 มิลลิกรัมต่อลิตร และปริมาณเหล็ก (Iron ; Fe) เท่ากับ <0.10 มิลลิกรัมต่อลิตร

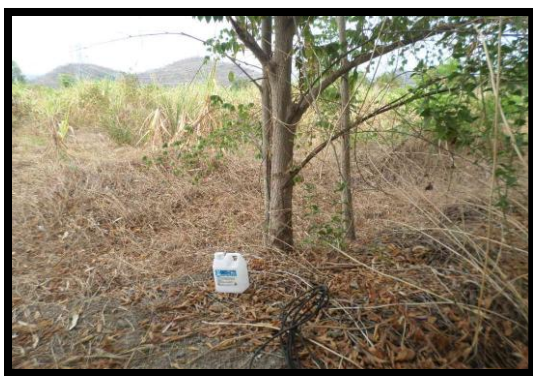
รูปที่ 2-11 บ่อสังเกตการณ์ด้านทิศตะวันตก

บ่อสังเกตการณ์ขอบแปลงด้านทิศตะวันตก จากผลการตรวจวัด พบว่า ค่าความเป็นกรด-ด่าง (pH) มีค่าเท่ากับ 7.40 ความขุ่น (Turbidity) มีค่าเท่ากับ 0.30 NTU. ปริมาณตะกอนแขวนลอย (Suspended Solids) เท่ากับ 1.7 มิลลิกรัมต่อลิตร ปริมาณสารละลายทั้งหมด (Total Dissolved Solids) เท่ากับ 640.0 มิลลิกรัมต่อลิตร ค่าความกระด้างรวม (Total Hardness) เท่ากับ 217.0 มิลลิกรัมต่อลิตร (แคลเซียมคาร์บอเนต) ปริมาณซัลเฟต (Sulfate) เท่ากับ 8.0 มิลลิกรัมต่อลิตร และ ปริมาณเหล็ก (Iron ; Fe) เท่ากับ <0.10 มิลลิกรัมต่อลิตร

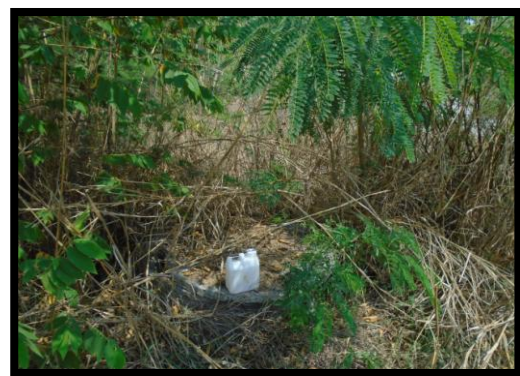
รูปที่ 2-12 บ่อสังเกตการณ์ด้านทิศตะวันออก

บ่อสังเกตการณ์ขอบแปลงด้านทิศตะวันออก จากผลการตรวจวัด พบว่า ค่าความเป็นกรด-ด่าง (pH) มีค่าเท่ากับ 7.50 ความขุ่น (Turbidity) มีค่าเท่ากับ 0.30 NTU. ปริมาณตะกอนแขวนลอย (Suspended Solids) เท่ากับ 2.0 มิลลิกรัมต่อลิตร ปริมาณสารละลายทั้งหมด (Total Dissolved Solids) เท่ากับ 478.0 มิลลิกรัมต่อลิตร ค่าความกระด้างรวม (Total Hardness) เท่ากับ 120.0 มิลลิกรัมต่อลิตร (แคลเซียมคาร์บอเนต) ปริมาณซัลเฟต (Sulfate) เท่ากับ 18.7 มิลลิกรัมต่อลิตร และ ปริมาณเหล็ก (Iron ; Fe) เท่ากับ <0.10 มิลลิกรัมต่อลิตร

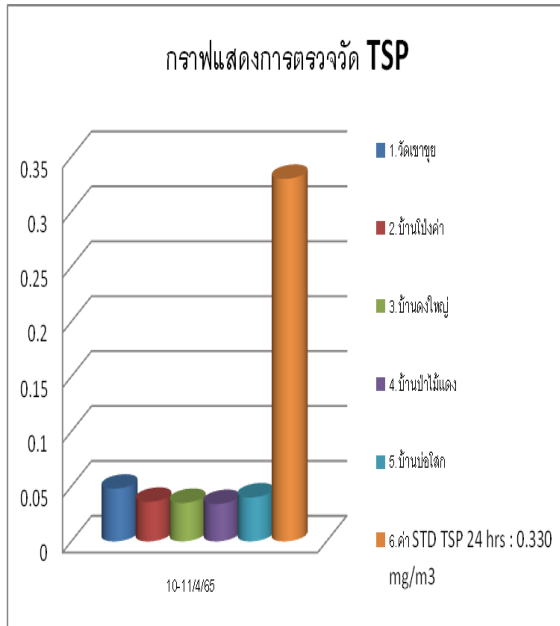
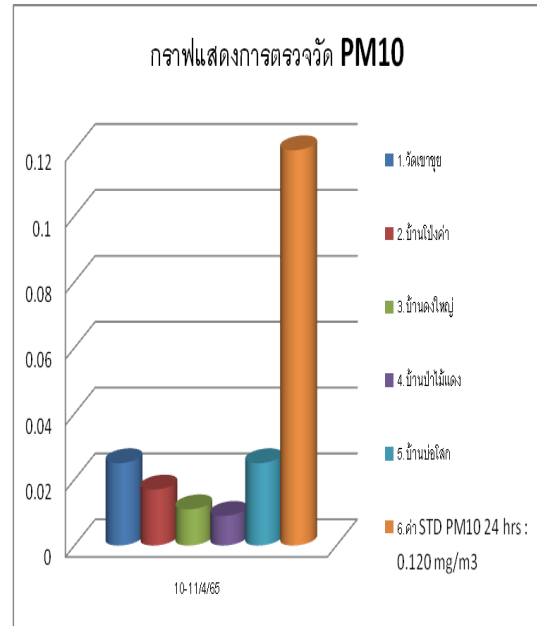
รูปที่ 2-29 กราฟแสดงการตรวจวัดปริมาณฝุ่นละอองเดือนเมษายนปี พ.ศ. 2565

ปริมาณฝุ่นละอองในทั้ง 5 สถานี สรุปได้ว่า อากาศในบริเวณนี้ยังมีคุณภาพอยู่ในเกณฑ์มาตรฐานคุณภาพอากาศในบรรยากาศโดยทั่วไป ฉบับที่ 24 (พ.ศ. 2547) เรืองกำหนดมาตรฐานคุณภาพอากาศในบรรยากาศโดยทั่วไป ที่กำหนดให้มีค่าได้ไม่เกิน 0.330 มิลลิกรัม/ลูกบาศก์เมตร แสดงให้เห็นว่า การดำเนินกิจกรรมการทำเหมืองของโครงการไม่ได้ก่อให้เกิดผลกระทบต่อคุณภาพอากาศในบริเวณชุมชนโดยรอบแต่อย่างใด

ปริมาณฝุ่นละอองในทั้ง 5 สถานี สรุปได้ว่า อากาศในบริเวณนี้ยังมีคุณภาพอยู่ในเกณฑ์มาตรฐานคุณภาพอากาศในบรรยากาศโดยทั่วไป ฉบับที่ 24 (พ.ศ. 2547) เรื่องกำหนดมาตรฐานคุณภาพอากาศในบรรยากาศโดยทั่วไป ที่กำหนดให้มีค่าได้ไม่เกิน 0.120 มิลลิกรัม/ลูกบาศก์เมตร แสดงให้เห็นว่า การดำเนินกิจกรรมการทำเหมืองของโครงการฯ ไม่ได้ก่อให้เกิดผลกระทบต่อคุณภาพอากาศในบริเวณชุมชนโดยรอบแต่อย่างใด

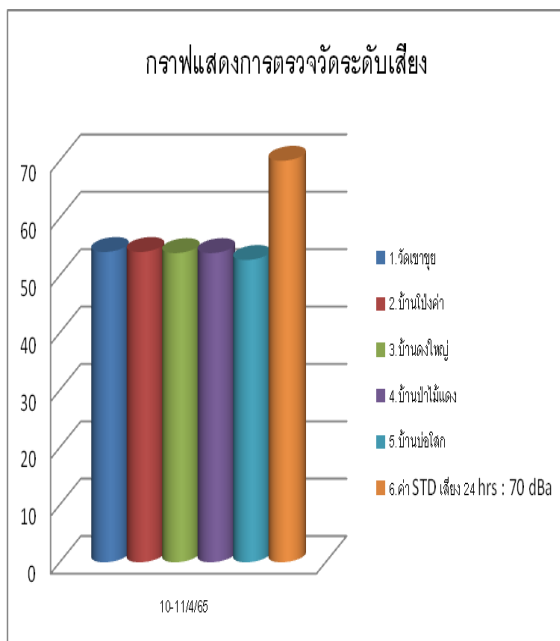
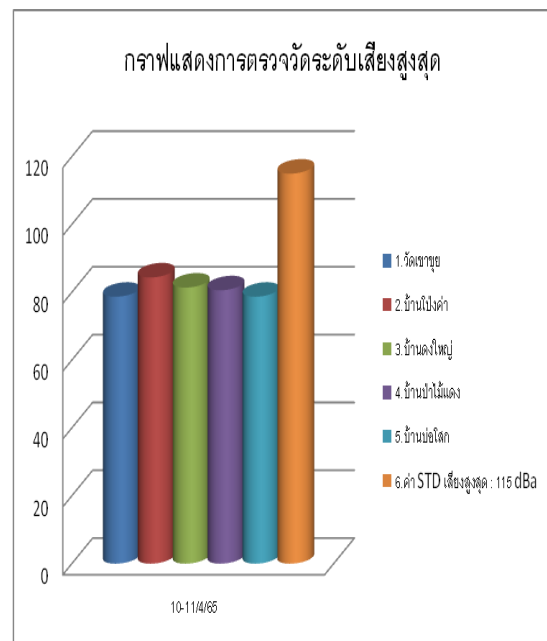
รูปที่ 2-30 กราฟแสดงการตรวจวัดระดับเสียงเดือนเมษายนปี พ.ศ. 2565

จากผลการตรวจวัดระดับเสียง สรุปได้ว่า ระดับเสียงในบริเวณนี้ยังมีคุณภาพอยู่ในเกณฑ์มาตรฐาน ระดับเสียงมีค่าอยู่ในเกณฑ์มาตรฐานระดับเสียงโดยทั่วไป ฉบับที่ 15 (พ.ศ. 2540) เรื่องกำหนดมาตรฐานระดับเสียงโดยทั่วไป ประกาศในราชกิจจานุเบกษา เล่ม 114 ตอนที่ 27 ง วันที่ 3 เมษายน 2540 ที่กำหนดให้ค่าระดับเสียงเฉลี่ย 24 ชั่วโมง ไม่เกิน 70 เดซิเบล เอ และเสียงสูงสุดไม่เกิน 115 เดซิเบล เอ
