บทที่ 1

บทนำ

ตามที่ นายคณกฤษฎา จำปาศักดิ์ ได้ยื่นเรื่องเพื่อขออนุญาตในการดำเนินการทำเหมือง โครงการเหมืองแร่หินอุตสาหกรรมชนิดหินปูน เพื่ออุตสาหกรรมก่อสร้าง ค่าขอประทานบัตรที่ 3/2557 ตั้งอยู่ที่ หมู่ที่ 8 ตำบลทุ่งหลวง อำเภอปากท่อ จังหวัดราชบุรี โดยจัดทำและเสนอรายงานการวิเคราะห์ผลกระทบสิ่งแวดล้อมต่อสำนักงานนโยบายและแผนทรัพยากรธรรมชาติและสิ่งแวดล้อม เพื่อดำเนินการตามขั้นตอนการพิจารณารายงานฯ โดยสำนักงานนโยบายและแผนทรัพยากรธรรมชาติและสิ่งแวดล้อม ได้เสนอรายงานฯ ให้คณะกรรมการผู้ชำนาญการพิจารณารายงานการวิเคราะห์ผลกระทบสิ่งแวดล้อมด้านโครงการเหมืองแร่ ในการประชุมครั้งที่ 20/2561 เมื่อวันที่ 4 ธันวาคม 2561 และมีมติให้ความเห็นชอบรายงานการวิเคราะห์ผลกระทบสิ่งแวดล้อมโครงการดังกล่าว ทั้งนี้ สำนักงานนโยบายและแผนทรัพยากรธรรมชาติและสิ่งแวดล้อมได้แจ้งผลการพิจารณารายงานการวิเคราะห์ผลกระทบสิ่งแวดล้อม และกำหนดให้ทางโครงการปฏิบัติตามมาตรการป้องกันและแก้ไขผลกระทบสิ่งแวดล้อม และมาตรการติดตามตรวจสอบผลกระทบสิ่งแวดล้อมตามหนังสือที่ ทส 1010.2/17007 ลงวันที่ 7 ธันวาคม 2561 ดังเอกสารแนบ 1 ทางโครงการได้รับอนุญาตเป็นประทานบัตรที่ 21130/16378 มีอายุประทานบัตร 10 ปี นับตั้งแต่วันที่ 5 สิงหาคม 2562 จนถึงวันที่ 4 สิงหาคม 2572 ดังเอกสารแนบ 2

| ชื่อโครงการ | โครงการเหมืองแร่หินอุตสาหกรรมชนิดหินปูน เพื่ออุตสาหกรรมก่อสร

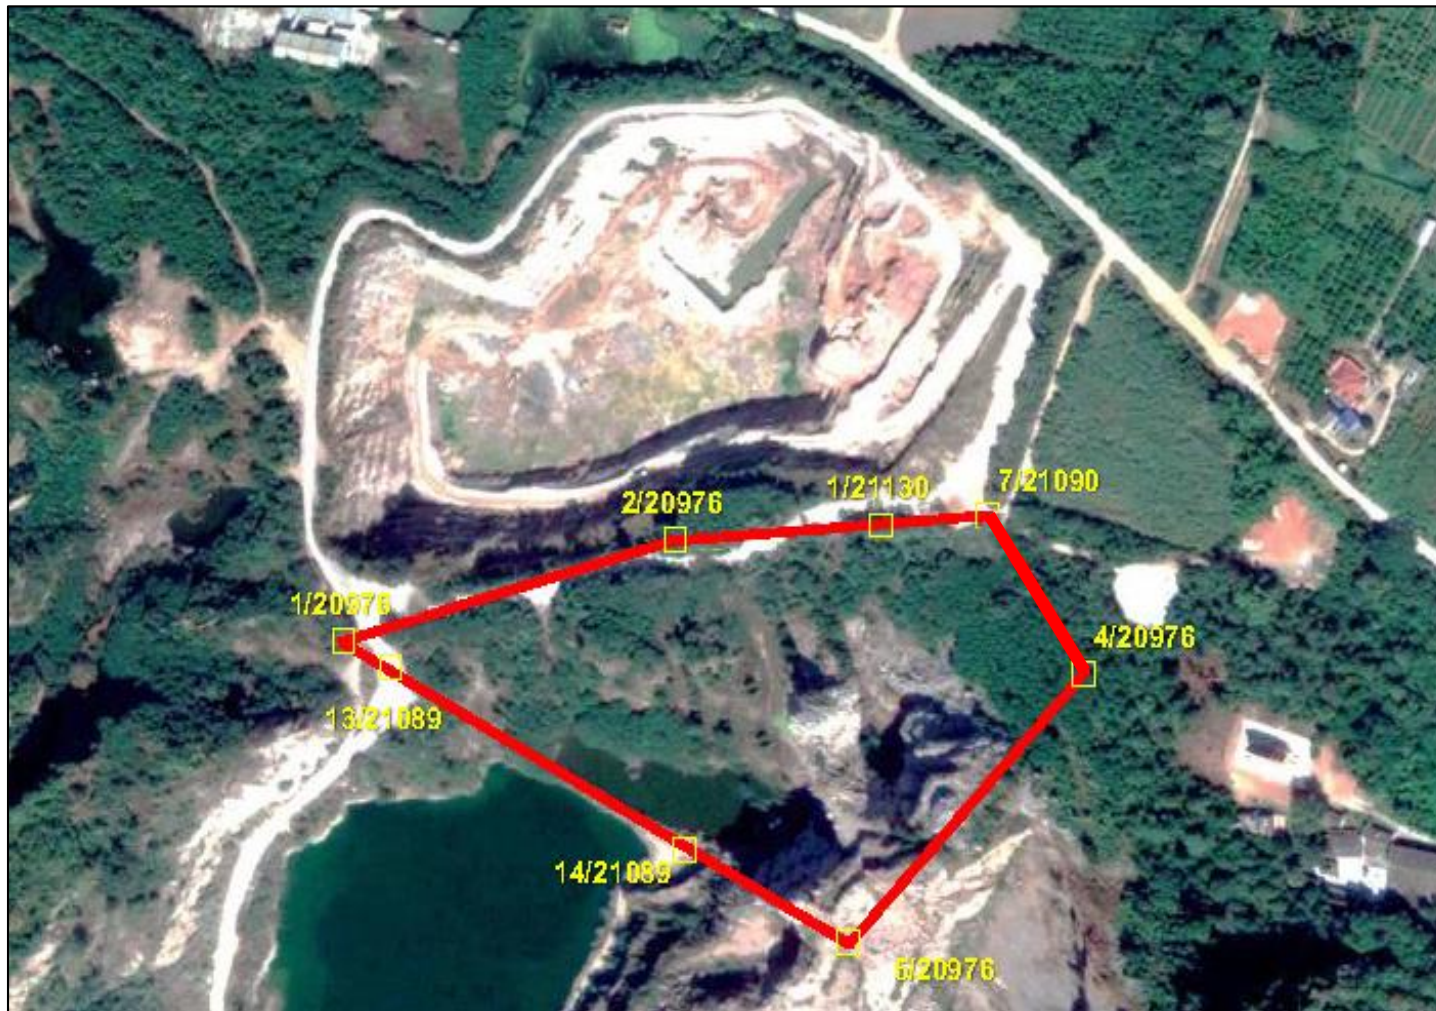
รูปที่ 1-2 ลักษณะภูมิประเทศบริเวณพื้นที่โครงการ

สภาพพื้นที่บริเวณพื้นที่โครงการมีลักษณะภูมิประเทศเป็นภูเขาและไหล่เขา ซึ่งเป็นส่วนตอนปลายทางด้านทิศเหนือของกลุ่มภูเขาอ่างหิน มีระดับความสูงประมาณ 36-119 เมตร จากระดับน้ำทะเลปานกลาง พื้นที่ในส่วนที่สูงที่สุดอยู่บริเวณด้านทิศใต้ มีระดับความสูงประมาณ 119 เมตร จากระดับน้ำทะเลปานกลาง ซึ่งเป็นส่วนยอดของภูเขา และพื้นที่ที่มีระดับต่ำที่สุดอยู่บริเวณขอบเขตพื้นที่ทางด้านทิศตะวันตกเฉียงใต้มีระดับความสูงประมาณ 36 เมตร จากระดับน้ำทะเลปานกลาง และเนื่องจากพื้นที่โครงการทับซ้อนซ้อนทับกับประทานบัตรที่ 20976/14541 ของนายภูมิรัตน์ นิติกายจนา ที่สิ้นอายุประทานบัตรเมื่อวันที่ 18 มีนาคม 2554 สภาพพื้นที่โดยทั่วไปจึงมีร่องรอยการเปิดใช้พื้นที่ทำเหมืองและกิจกรรมที่เกี่ยวข้องเกือบเต็มทั้งแปลง โดยในบริเวณตอนกลางของพื้นที่มีสภาพเป็นบ่อขุมเหมืองเก่า เนื้อที่ประมาณ 5 ไร่ สภาพพื้นที่ในบริเวณอื่นๆ มีลักษณะเป็นที่รกร้างและป่าเสื่อมโทรม ซึ่งส่วนใหญ่เป็นต้นกระถิน และพืชล้มลุกต่างๆ ที่ขึ้นทดแทนตามธรรมชาติ ดังรูปที่ 1-2

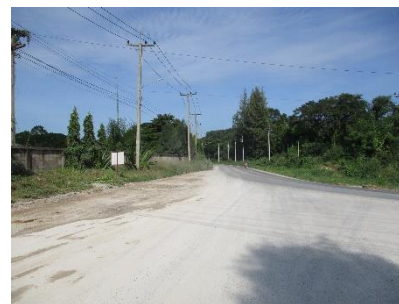
การคมนาคมเพื่อเดินทางเข้าสู่พื้นที่โครงการโดยทางรถยนต์ สามารถเข้าได้ 2 เส้นทาง ดังต่อไปนี้ (รูปที่ 1-3)

เส้นทางที่ 1 เดินทางไปตามทางหลวงหมายเลข 3208 ไปจนถึงหลักกิโลเมตรที่ 8+700 เมตร เลี้ยวซ้ายเข้าถนนลาดยางสายบ้านห้วยไผ่-บ้านเขาลำภูธร ประมาณ 3.4 กิโลเมตร ข้ามสะพานแล้วไปตามถนนลาดยางส่วนบุคคลของกลุ่มโรงโม่หินประมาณ 0.2 กิโลเมตร ให้เลี้ยวซ้ายไปตามเส้นทางถนนลูกรัง ประมาณ 1.0 กิโลเมตร จะถึงพื้นที่โครงการ

เส้นทางที่ 2 เดินทางไปตามทางหลวงหมายเลข 3337 ไปจนถึงทางแยกบริเวณวัดทุ่งหลวง เลี้ยวขวาเข้าถนนลาดยางสายบ้านหนองข่อย-บ้านหนองรีน ประมาณ 2.5 กิโลเมตร แล้วเลี้ยวขวาไปตามถนนลาดยางส่วนบุคคลของกลุ่มโรงโม่หินประมาณ 3.0 กิโลเมตร ให้เลี้ยวขวาไปตามเส้นทางถนนลูกรังประมาณ 1.0 กิโลเมตร จะถึงพื้นที่โครงการ
