ผลการปฏิบัติตามมาตรการป้องกันและแก้ไขผลกระทบสิ่งแวดล้อม ระยะดำเนินการ

ตารางสรุปผลการปฏิบัติตามมาตรการทั่วไปของโครงการท่าส่งก๊าซธรรมชาติไปยังโครงการหน่วยผลิตไอน้ำและไฟฟ้า
อำเภอบ้านโป่ง จังหวัดราชบุรี (ระยะดำเนินการ)

ตารางสรุปผลการปฏิบัติตามมาตรการป้องกันและแก้ไขผลกระทบสิ่งแวดล้อมของโครงการท่อส่งก๊าซธรรมชาติไปยังโครงการหน่วยผลิตไอน้ำและไฟฟ้า
อำเภอบ้านโป่ง จังหวัดราชบุรี (ระยะดำเนินการ)

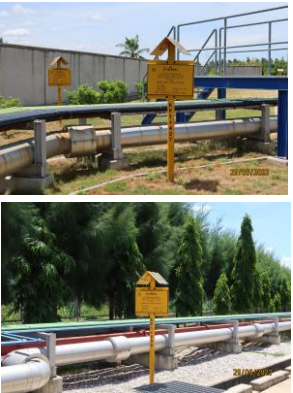
1. ด้านอาชีพ อนามัยและ ความปลอดภัย (ต่อ)	2.3) ดูแลรักษาป้ายแสดงตำแหน่งแนวท่อ ส่งก๊าซฯ ให้เห็นข้อความ และหมายเลข โทรศัพท์แจ้งเหตุอย่างชัดเจน	จากการตรวจติดตามตรวจสอบแนวท่อส่งก๊าซฯ ของโครงการฯ ในระหว่างเดือนมกราคมถึงมิถุนายน พ.ศ. 2565 พบว่า ป้ายแสดงตำแหน่งแนวท่อส่งก๊าซฯ ของโครงการฯ เห็นข้อความ และหมายเลขโทรศัพท์แจ้งเหตุอย่างชัดเจน อย่างไรก็ตามใน ระยะดำเนินการโครงการ ตามมาตรการดังกล่าวอยู่ในความ รับผิดชอบของ บริษัท ปตท. จำกัด (มหาชน)	-

ป้ายแสดงตำแหน่ง แนวท่อก๊าซฯ

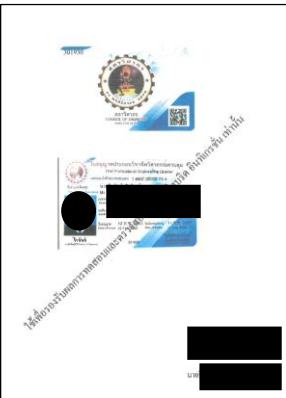
3.7) จัดให้มีเจ้าหน้าที่ประจำที่ผ่านการ ฝึกอบรมเป็นอย่างดีเพื่อทำหน้าที่ ควบคุมดูแลในกรณีเกิดการรั่วไหลของ ก๊าซฯ	จากการตรวจสอบการดำเนินงานของโครงการฯ พบว่าได้กำหนด ผู้รับผิดชอบ และบทบาทหน้าที่ของกลุ่มปฏิบัติงานที่ผ่านการ อบรมหลักสูตร เพื่อความปลอดภัยในการปฏิบัติงาน โดย กำหนดให้ผู้ปฏิบัติงานในสถานที่ใช้ก๊าซธรรมชาติ ได้เข้ารับการ อบรมหลักสูตรผู้ปฏิบัติงานสถานที่ใช้ก๊าซธรรมชาติตามประกาศ ของกรมธุรกิจพลังงาน โดยรายละเอียดของเอกสารได้ระบุชื่อ ผู้ปฏิบัติงานและตรวจสอบสถานที่ใช้ก๊าซธรรมชาติ ระบบการ ทำงานของ Safety valve ได้แก่ - นาย [REDACTED] เลขทะเบียน วก. [REDACTED] - นาย [REDACTED] เลขทะเบียน ภก. [REDACTED]	-	- ภาพผนวก 2๗ บันทึกการ ตรวจสอบ Safety valve

ตัวอย่างเอกสารผู้ปฏิบัติงาน ตรวจสอบ Safety valve
