โครงการ ELIO del Ray ตั้งอยู่ที่ถนนสุขุมวิท 64 แขวงบางจาก เขตพระโขนง กรุงเทพมหานคร ดำเนินการโดยบริษัท อนันดา ดีเวลลอปเม้นท์ จำกัด (มหาชน) มีขนาดพื้นที่ 16-2-17.7 ไร่ (26,470.80 ตารางเมตร) สำนักงานตั้งอยู่เลขที่ 99/1 ม.14 ซอยหมู่บ้านวินด์มิลล์ ถนนบางนา-ตราด (กม. 10.5) ต.บางพลีใหญ่ อ.บางพลี จ.สมุทรปราการ โครงการมีลักษณะเป็นอาคารชุดพักอาศัย ขนาดความสูง 8 ชั้น จำนวน 8 อาคาร มีห้องชุดรวมทั้งหมด 1,634 ห้อง แบ่งเป็นห้องชุดพักอาศัยจำนวน 1,630 ห้อง และห้องชุดเพื่อการพาณิชย์จำนวน 4 ห้อง ทั้งนี้ โครงการเข้าข่ายที่จะต้องศึกษาและจัดทำรายงานการวิเคราะห์ผลกระทบสิ่งแวดล้อมในขั้นของการขออนุญาตก่อสร้าง ตามประกาศกระทรวงทรัพยากรธรรมชาติและสิ่งแวดล้อม ลงวันที่ 24 เมษายน พ.ศ. 2555 เรื่องกำหนดประเภทและขนาดของโครงการ หรือกิจการซึ่งต้องจัดทำรายงานผลกระทบสิ่งแวดล้อม และหลักเกณฑ์ วิธีการ ระเบียบปฏิบัติ และแนวทางการจัดทำรายงานการวิเคราะห์ผลกระทบสิ่งแวดล้อม กำหนดให้โครงการอาคารอยู่อาศัยรวมตามกฎหมายว่าด้วยการควบคุมอาคารที่มีจำนวนห้องพักตั้งแต่ 80 ห้อง ขึ้นไป หรือมีพื้นที่ใช้สอยของอาคารมากกว่า 4,000 ตร.ม.ขึ้นไป ต้องจัดทำรายงานการวิเคราะห์ผลกระทบสิ่งแวดล้อมในขั้นขออนุญาตก่อสร้างเสนอต่อสำนักงานนโยบายและแผนทรัพยากรธรรมชาติและสิ่งแวดล้อม (สผ.) เพื่อประกอบการพิจารณาก่อนการดำเนินการ

รายงานฉบับนี้ จัดทำขึ้นเพื่อรายงาน

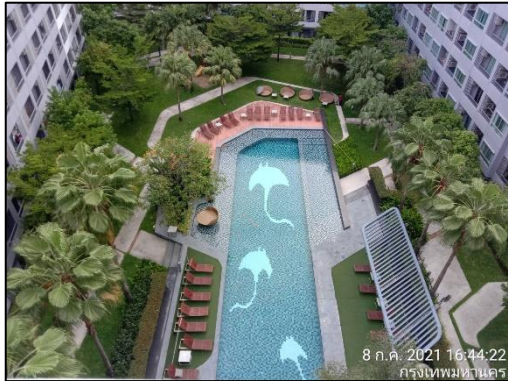
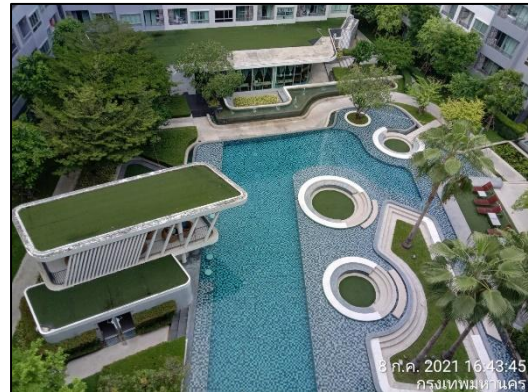
รูปที่ 1.5-1 สถานภาพการดำเนินโครงการในปัจจุบัน

สถานภาพของโครงการในปัจจุบัน พบว่า โครงการอยู่ในช่วงเปิดดำเนินโครงการ แสดงสถานภาพการดำเนินโครงการในปัจจุบัน ได้ดังรูปที่ 1.5-1

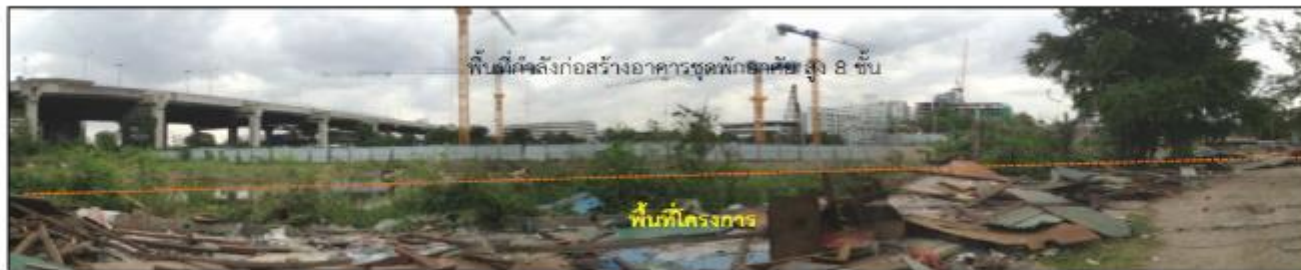
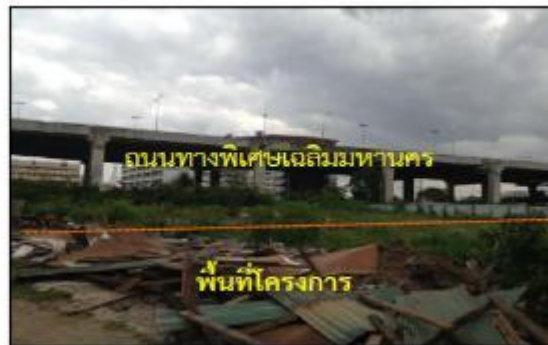
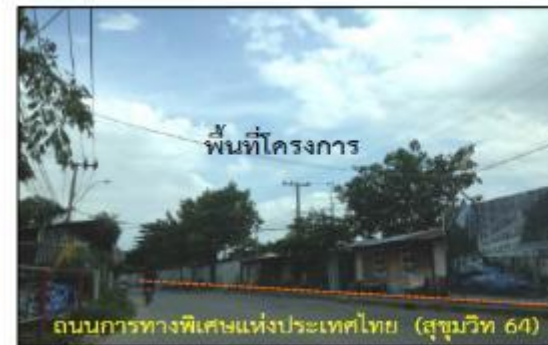
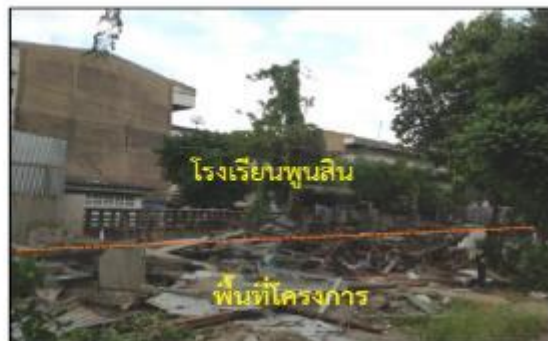
รูปที่ 2.1-5 สภาพพื้นที่โครงการในปัจจุบันและสภาพแวดล้อมแนวเขตติดต่อพื้นที่โครงการ

ทิศเหนือ ติดต่อกับ พื้นที่กำลังก่อสร้างอาคารชุดพักอาศัย สูง 8 ชั้น ถัดไปเป็นคลองบางอ้อ

ทิศตะวันตก ติดต่อกับ โรงเรียน
พูนสิน และถนนทางพิเศษเฉลิม
มหานคร

ทิศตะวันออก ติดต่อกับ ถนนของ
การทางพิเศษแห่งประเทศไทย
(สุขุมวิท 64) ถัดไปเป็นบ้านพัก
อาศัย สูง 1 ชั้น

ทิศใต้ ติดต่อกับ โรงเรียนพูนสิน และบ้านพักอาศัย สูง 1 ชั้น

กรุงเทพ (BTS) สถานีที่อยู่ใกล้พื้นที่โครงการมากที่สุดคือ สถานีปทุมวัน ห่างจากโครงการประมาณ 750 เมตรสำหรับสภาพพื้นที่โครงการในปัจจุบันและสภาพแวดล้อมบริเวณแนวเขตติดต่อพื้นที่โครงการ มีดังนี้ (รูปที่ 2.1-5 ประกอบ)

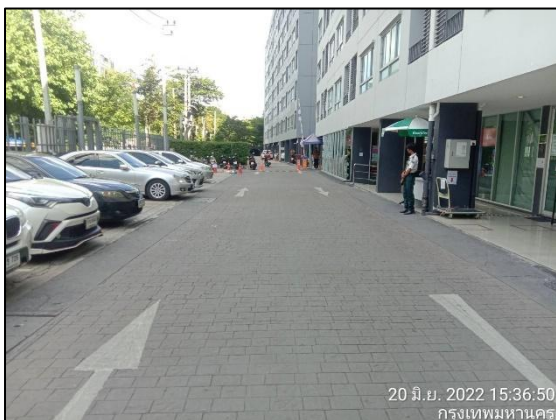
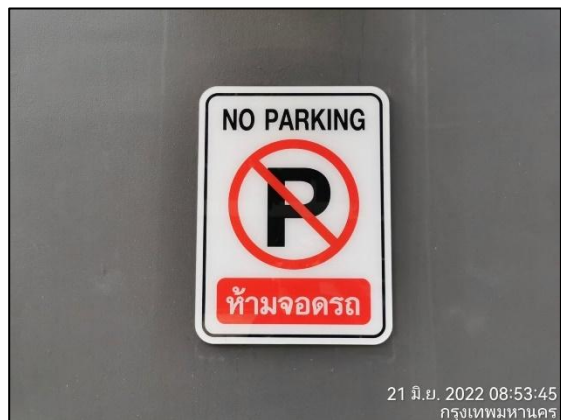
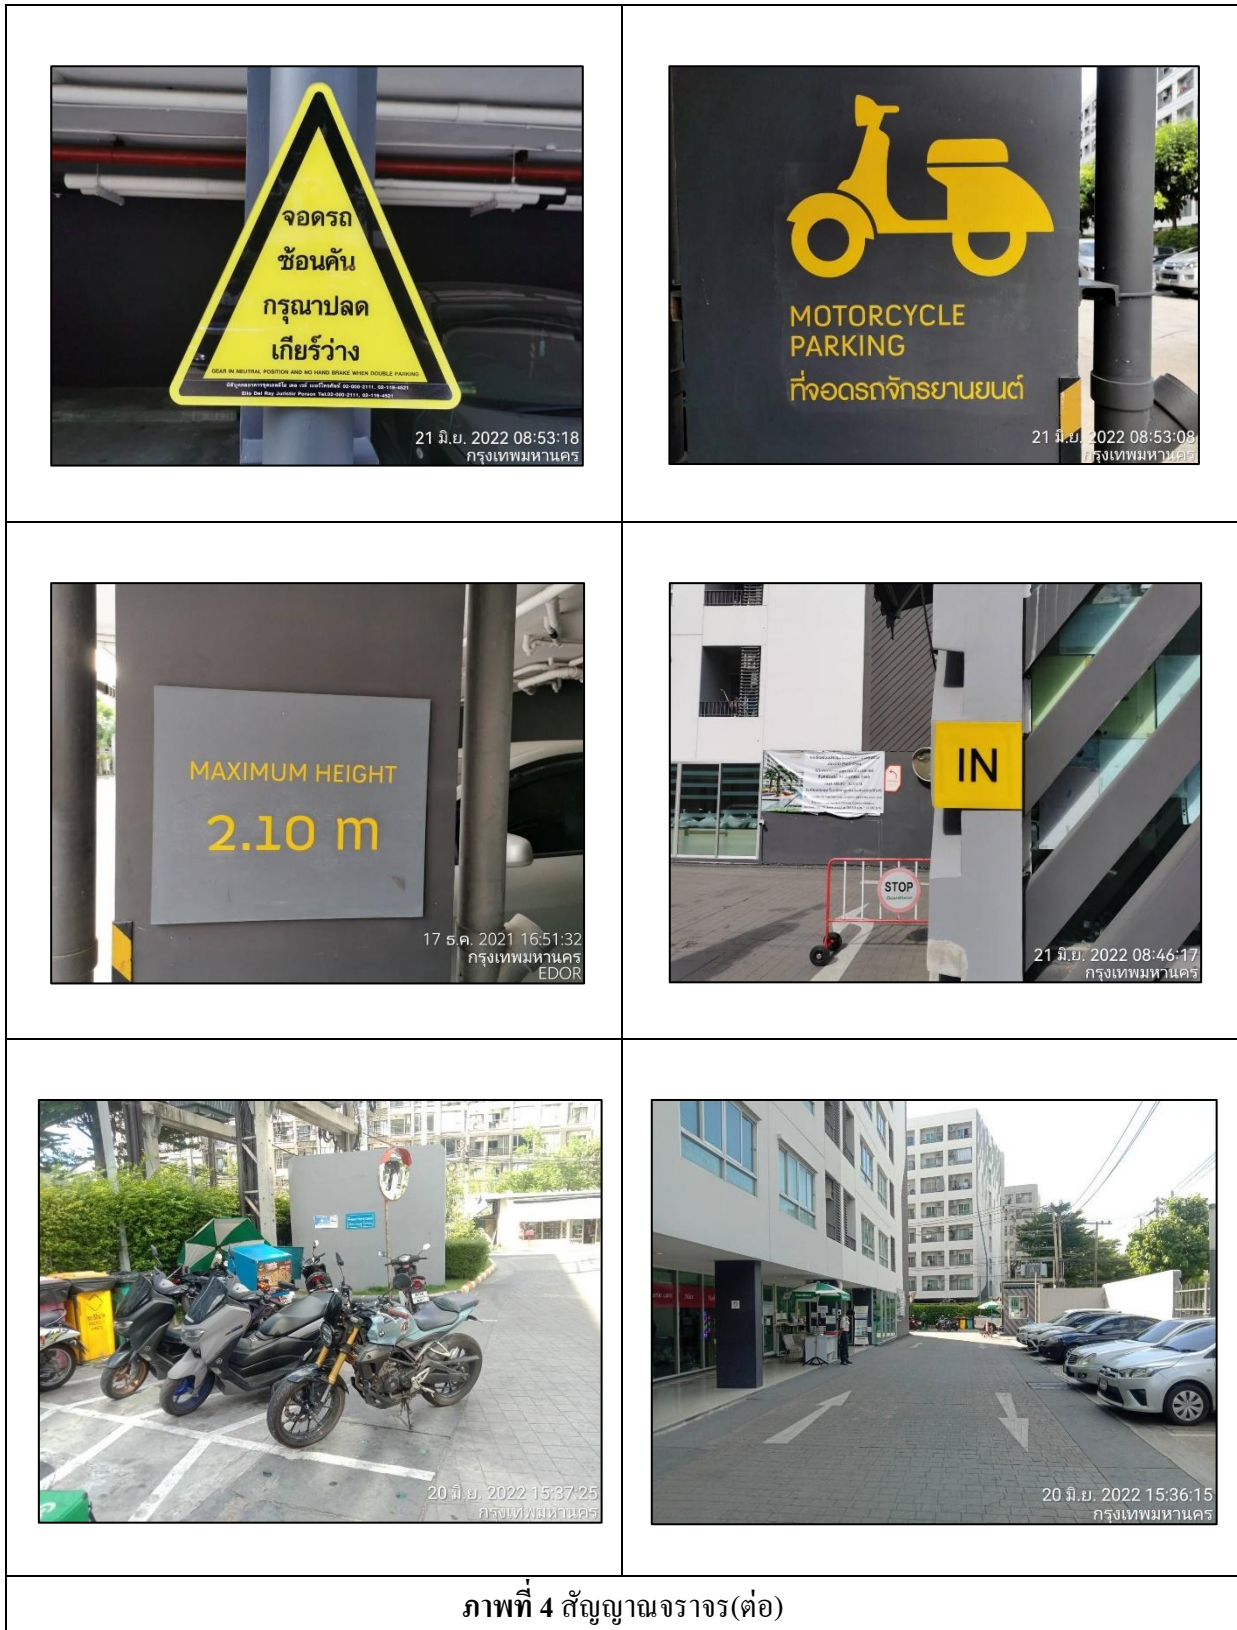
ภาพที่ 4 สัญญาณจราจร

1.3 คุณภาพอากาศ	1. ควบคุมความเร็วของรถภายในโครงการ เช่น ป้ายจำกัดความเร็วไม่เกิน 30 กิโลเมตร/ชั่วโมง สันนุนลดความเร็ว เพื่อไม่ให้เกิดการฟุ้งกระจายของฝุ่นบนผิวถนน	โครงการจัดให้ควบคุมความเร็วของรถภายในโครงการ เช่น ป้ายจำกัดความเร็วไม่เกิน 30 กิโลเมตร/ชั่วโมง สันนุนลดความเร็ว เพื่อไม่ให้เกิดการฟุ้งกระจายของฝุ่นบนผิวถนน	-	- ดังภาพที่ 4

3.ดูแลรักษาสภาพถนนทางเดินรถ และป้ายจราจรในโครงการให้สะอาดและมีสภาพดีอยู่เสมอ กรณีที่พบว่าถนน ทางเดินรถ และป้ายจราจรมีการชำรุด ให้ดำเนินการซ่อมแซมหรือรับเปลี่ยนใหม่โดยทันที	โครงการจัดให้มีเจ้าหน้าที่ดูแลรักษาสภาพถนนทางเดินรถ และป้ายจราจรในโครงการให้สะอาดและมีสภาพดีอยู่เสมอ กรณีที่พบว่าถนน ทางเดินรถ และป้ายจราจรมีการชำรุด ให้ดำเนินการซ่อมแซมหรือรับเปลี่ยนใหม่โดยทันที	-	- ดังภาพที่ 1 และภาพที่ 4

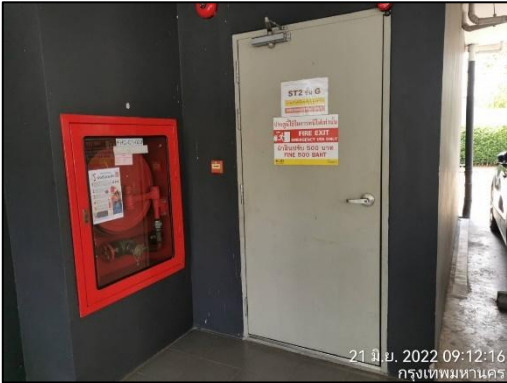
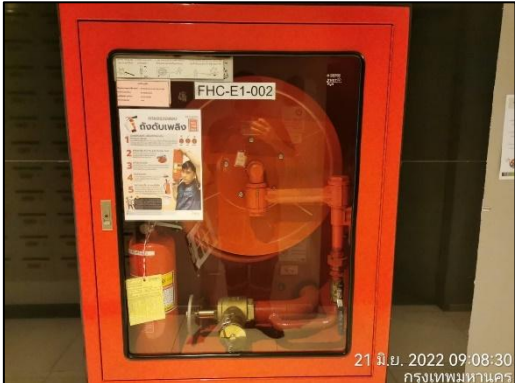
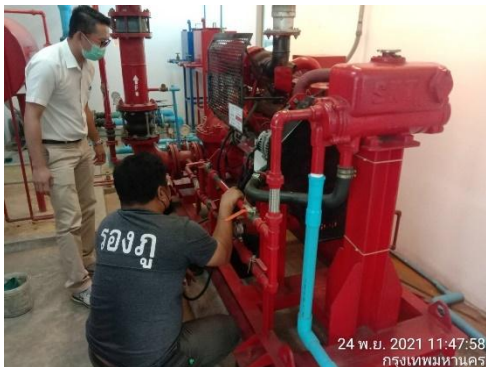
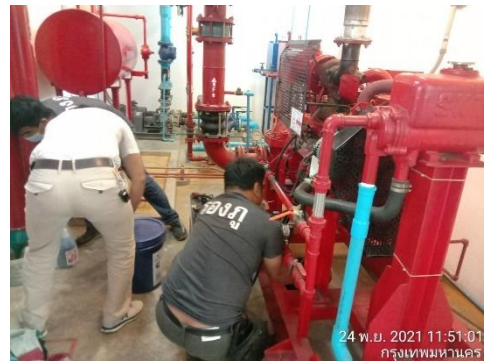
<p>ภาพที่ 23 บันไดหนีไฟภายในโครงการ</p>	<p>ภาพที่ 24 อุปกรณ์ดับเพลิง</p>

ภาพที่ 24 อุปกรณ์ดับเพลิง(ต่อ)

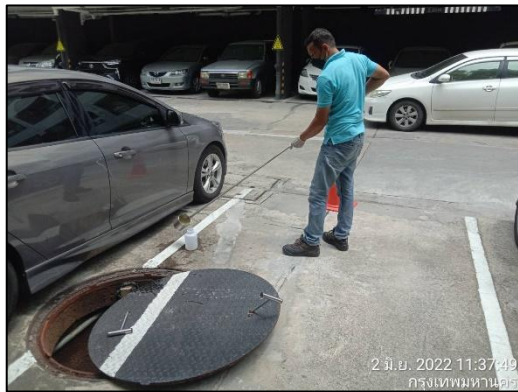
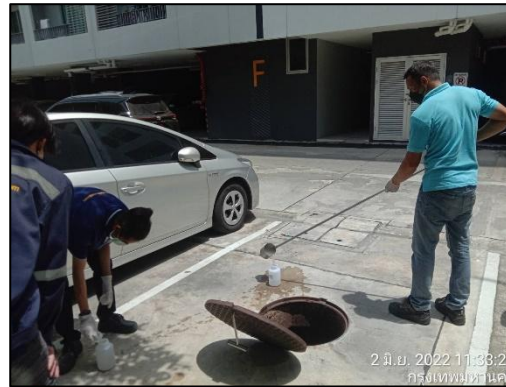
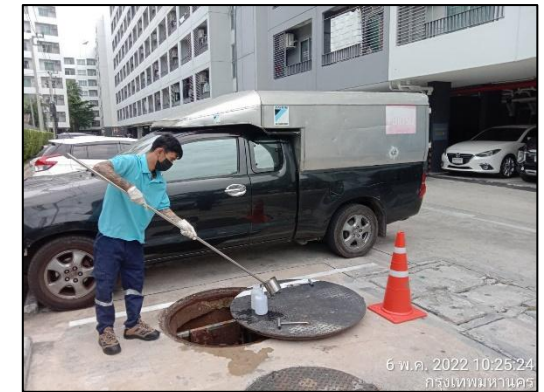
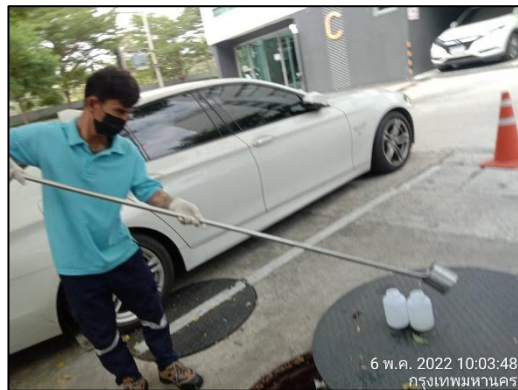
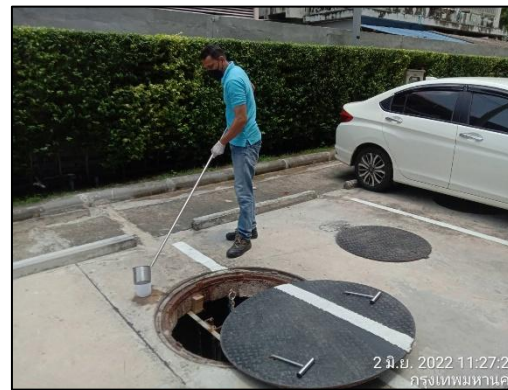
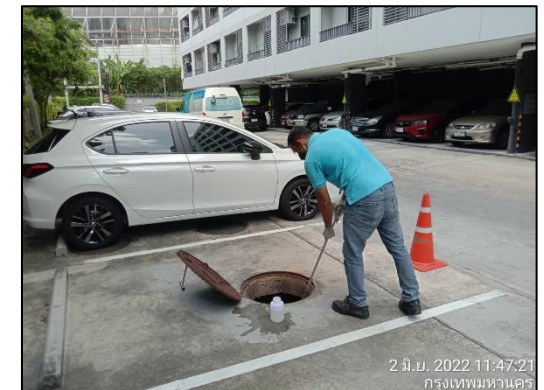
ภาพที่ 4.3 การตรวจวัดค่าน้ำป่อบำบัดรายเดือน

Standard : กำหนดมาตรฐานควบคุมการระบายน้ำทั้งจากอาคารบางประเภทและบางขนาดตามประกาศกระทรวงทรัพยากรธรรมชาติและสิ่งแวดล้อม พ.ศ.2548 อาคารประเภท

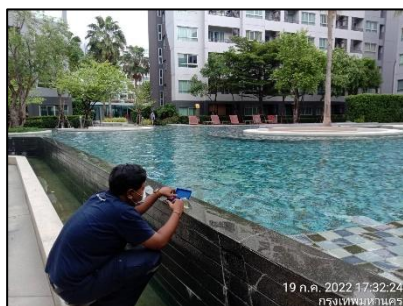
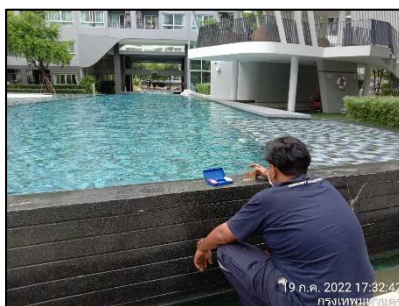
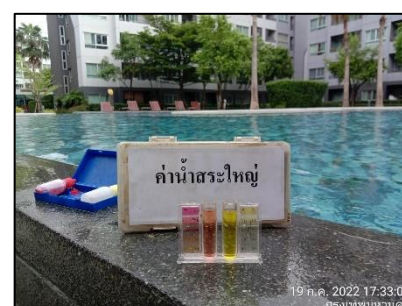
ภาพที่ 4.4-2 การตรวจวัด pH และ Free Chlorine สระว่ายน้ำ

จุดเก็บตัวอย่าง				
วัน/เดือน/ปี	ผลการตรวจวิเคราะห์/สระว่ายน้ำส่วนลึก		ผลการตรวจวิเคราะห์/สระว่ายน้ำส่วนตื้น	
	pH	Free Chlorine	pH	Free Chlorine
27/6/2565	7.2	1.0	7.2	1.0
28/6/2565	7.2	1.0	7.2	1.0
29/6/2565	7.2	1.0	7.2	1.0
30/6/2565	7.2	1.0	7.2	1.0
ค่ามาตรฐาน	ค่า PH = 7.2-8.4 ค่า, Free Chlorine = 0.6-1.0 ppm

หมายเหตุ : อ้างอิงตามประกาศคณะกรรมการสาธารณสุข ฉบับที่ 1/2550 เรื่อง การควบคุมการประกอบกิจการสระว่ายน้ำ หรือกิจกรรมอื่นๆ ในทำนองเดียวกัน

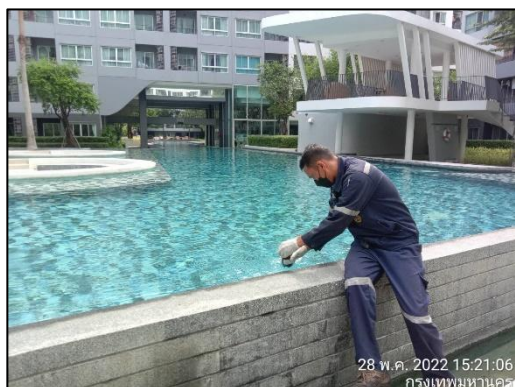
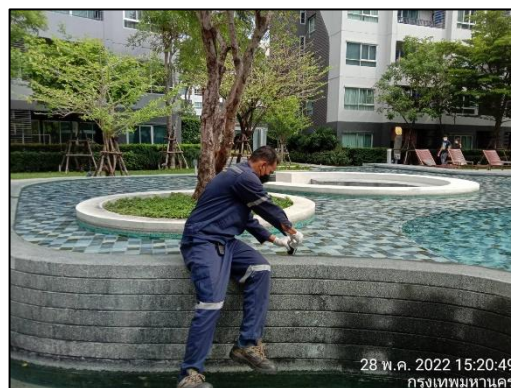
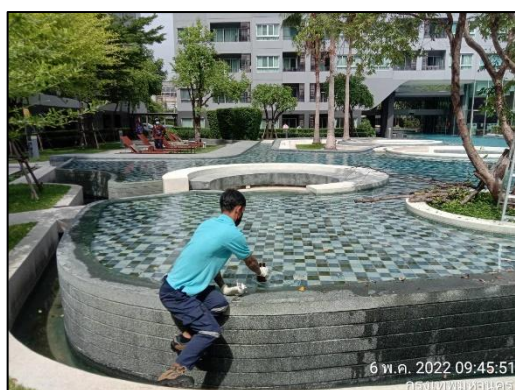
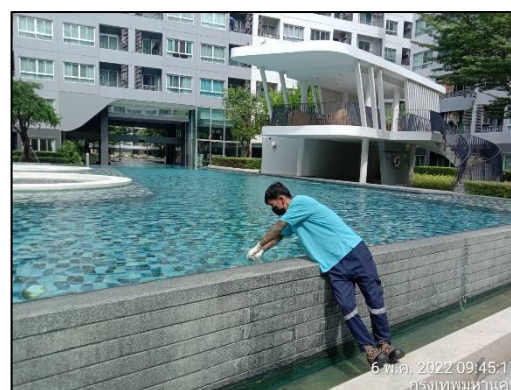
ภาพที่ 4.4-3 การตรวจวัด Total Coliform Bacteria (TCB) และ Fecal Coliform Bacteria (FCB) สระว่ายน้ำ

หมายเหตุ : อ้างอิงตามประกาศคณะกรรมการสาธารณสุข ฉบับที่ 1/2550 เรื่อง การควบคุมการประกอบกิจการสระว่ายน้ำ หรือกิจกรรมอื่นๆ ในทำนองเดียวกัน

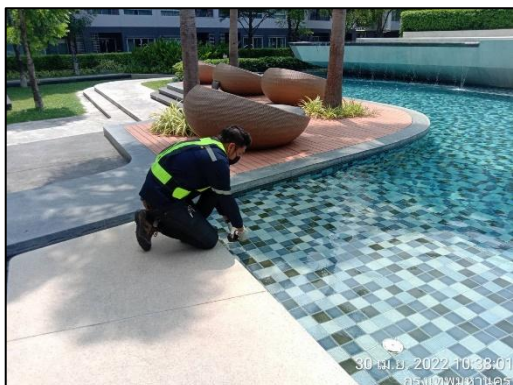
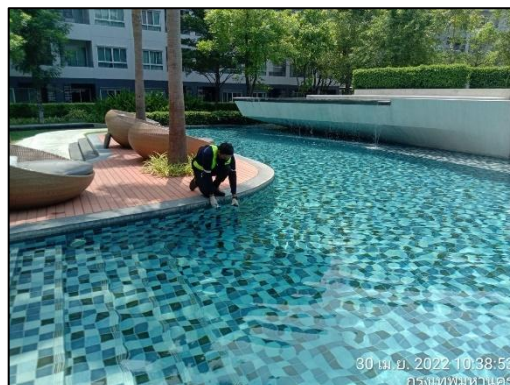
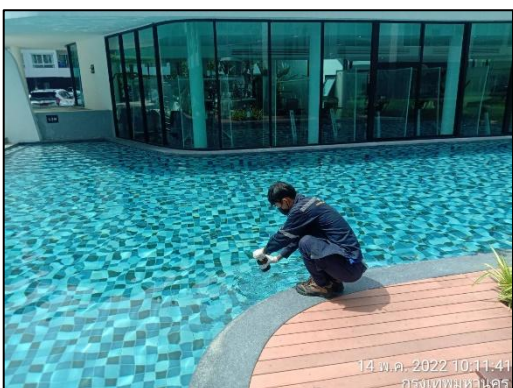
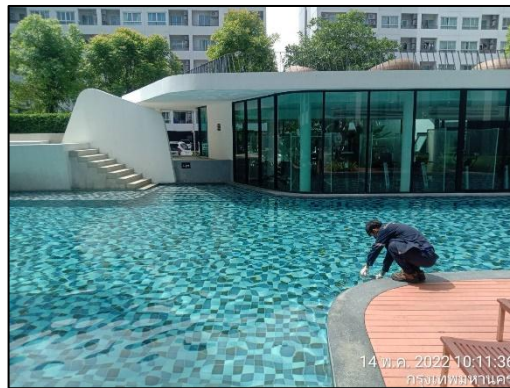
ภาพที่ 4.4-3 การตรวจวัด Total Coliform Bacteria (TCB) และ Fecal Coliform Bacteria (FCB) สระว่ายน้ำ

หมายเหตุ : อ้างอิงตามประกาศคณะกรรมการสาธารณสุข ฉบับที่ 1/2550 เรื่อง การควบคุมการประกอบกิจการสระว่ายน้ำ หรือกิจกรรมอื่นๆ ในทำนองเดียวกัน
