บทที่ 3

ผลการปฏิบัติตามมาตรการป้องกันและแก้ไขผลกระทบสิ่งแวดล้อม

ตารางที่ 3.2-1-16 สรุปผลการปฏิบัติตามมาตรการป้องกันและแก้ไขผลกระทบสิ่งแวดล้อม (ระยะดำเนินการ)
ของโครงการทอส่งก๊าซธรรมชาติในพื้นที่รับผิดชอบของส่วนปฏิบัติการระบบท่อเขต 2
โครงการทอส่งก๊าซธรรมชาติไปยังโรงไฟฟ้าขนาดเล็ก ของบริษัท กัลฟ์ เจพี เอ็นเค 2 จำกัด

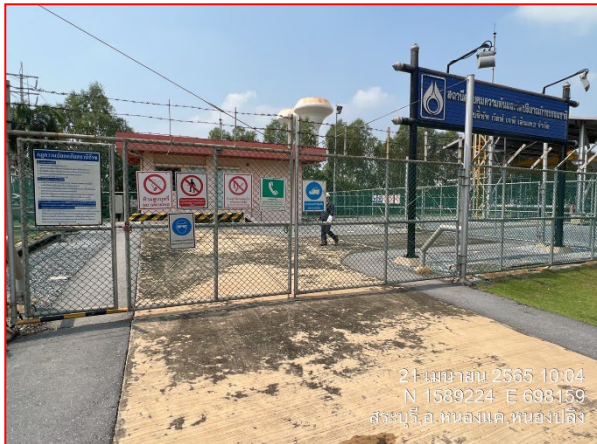
ป้ายเตือนความปลอดภัย

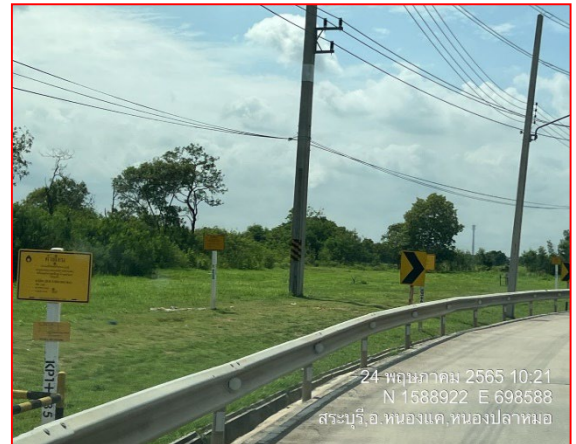
ป้ายเตือนแนวท่อก๊าซฯ

| องค์ประกอบ สิ่งแวดล้อม | มาตรการป้องกันและแก้ไขผลกระทบสิ่งแวดล้อม | สถานที่ดำเนินการ | ผลการปฏิบัติตามมาตรการฯ | ปัญหา/ อุปสรรค |
|--|---|---|--|---|
| 2. อาชีวอนามัย และความ ปลอดภัย (ต่อ) | 2.2.3 คู่มือป้ายแสดงตำแหน่งแนวท่อส่งก๊าซให้เห็นข้อความ และหมายเลขโทรศัพท์แจ้งเหตุอย่างชัดเจน ตลอดเวลา | ตลอดแนวท่อ ส่งก๊าซธรรมชาติ | - ปตท. ได้นำมาตรฐาน ASME B31.8 มากำหนดแผนการบำรุง รักษาท่อส่งก๊าซธรรมชาติ ปี 2565 ดังแสดงในภาคผนวก ณ-2 โดย กำหนดให้มีการตรวจสอบพื้นที่แนวท่อส่งก๊าซฯ และตรวจสอบความ สมบูรณ์ของป้ายเตือนแนวท่อฯ เป็นประจำทุกสัปดาห์ตัวอย่างดัง แสดงในภาคผนวก ณ-3 และภาพที่ 3.2-16 | ไม่มี |

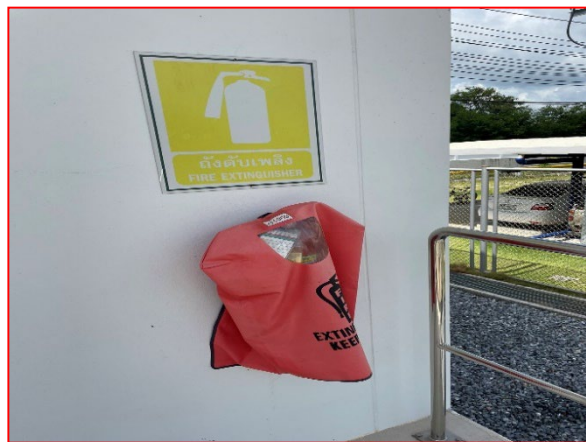
อุปกรณ์ดับเพลิงภายในสถานีควบคุมก๊าซฯ

| องค์ประกอบ สิ่งแวดล้อม | มาตรการป้องกันและแก้ไขผลกระทบสิ่งแวดล้อม | สถานที่ดำเนินการ | ผลการปฏิบัติตามมาตรการฯ | ปัญหา/ อุปสรรค |
|---|---|---|---|---|
| | 2.2.2 จัดให้มีเจ้าหน้าที่รักษาความปลอดภัยอยู่ประจำบริเวณ สถานีควบคุมความดันและวัดปริมาตรก๊าซ (MRS) | ตลอดแนวท่อ ส่งก๊าซธรรมชาติ | - ปตท. ได้จัดให้มีเจ้าหน้าที่รักษาความปลอดภัยดูแลความเรียบร้อยในสถานีควบคุมความดันที่อยู่ในความรับผิดชอบของ ปตท. เพื่อดูแลรักษาความปลอดภัยตลอด 24 ชม. ตัวอย่างดังแสดงในภาพที่ 3.2-16 | ไม่มี |
