บทที่ 2

การปฏิบัติตามมาตรการป้องกันและแก้ไขผลกระทบสิ่งแวดล้อม

ตารางที่ 2.2-1 ผลการปฏิบัติตามมาตรการป้องกันและแก้ไขผลกระทบสิ่งแวดล้อม (ระยะดำเนินการ) โครงการโรงงานหลอมอะลูมิเนียม (ส่วนขยาย ครั้งที่ 1)
บริษัท ไอเอ เมทัล (ประเทศไทย) จำกัด ระหว่างเดือนมกราคม-มิถุนายน 2565

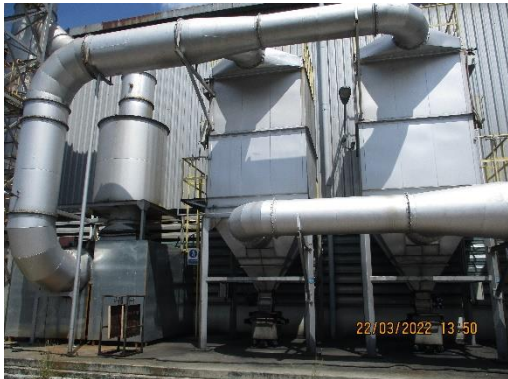
2) ติดตั้งระบบบำบัดมลพิษทางอากาศแบบไซโคลนต่อเนื่องกับถุงกรอง จำนวน 1 ชุด เพื่อทำการบำบัดมลพิษทางอากาศจากกิจกรรมการหลอมอะลูมิเนียมด้วยเตาหลอม 1 เตาหลอม 2 และเตาหลอม 3 การทำความสะอาดถุงกรองใช้ระบบอากาศอัดความดันสูง (Pulse jet)	- กิจกรรมการหลอมอะลูมิเนียมจากเตาหลอม 1 เตาหลอม 2 และเตาหลอม 3	- โครงการติดตั้งระบบบำบัดมลพิษทางอากาศแบบไซโคลนโดยต่อเนื่องกับถุงกรอง จำนวน 1 ชุด เพื่อทำการบำบัดมลพิษทางอากาศจากการหลอมอะลูมิเนียมจากเตาหลอม 1 เตาหลอม 2 และเตาหลอม 3 ซึ่งสามารถบำบัดมลพิษอากาศให้มีค่าตามเกณฑ์มาตรฐานกำหนดและทำความสะอาดถุงกรองด้วยระบบอากาศอัดความดันสูง (Pulse jet)	-	- รูปที่ 1 ระบบบำบัดมลพิษทางอากาศ (Dust Collector) - รูปที่ 2 ปล่องระบายไอร้อน

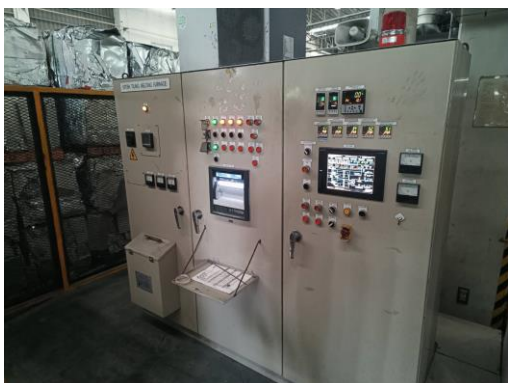
รูปที่ 3 ระบบ Inter Lock

4) จัดให้มีระบบ Interlock เพื่อควบคุมการทำงานของฝาเตา และระบบ Damper ให้ทำงานสัมพันธ์กัน โดยให้สามารถรวบรวมอากาศจาก Hood บริเวณเตาหลอมได้ ครั้งละไม่เกิน 2 เตา เพื่อไม่ให้อัตราการไหลของอากาศเกินความสามารถของระบบ	- Hood บริเวณเตาหลอม	- โครงการติดตั้งระบบ Interlock เพื่อควบคุมการทำงานของฝาเตา และระบบ Damper เพื่อให้การทำงานสัมพันธ์กัน โดยสามารถรวบรวมอากาศจาก Hood บริเวณเตาหลอมได้ ครั้งละไม่เกิน 2 เตา เพื่อไม่ให้อัตราการไหลของอากาศเกินความสามารถของระบบ	-	- รูปที่ 3 ระบบ Inter lock - รูปที่ 5 Hood เตาหลอม

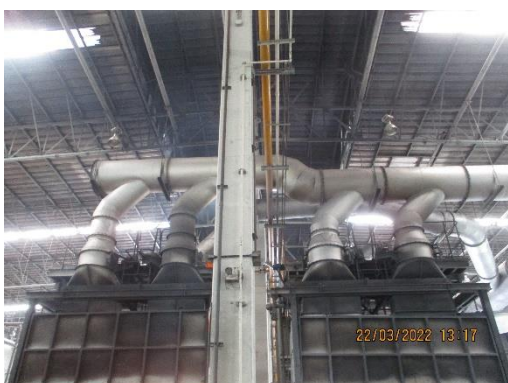
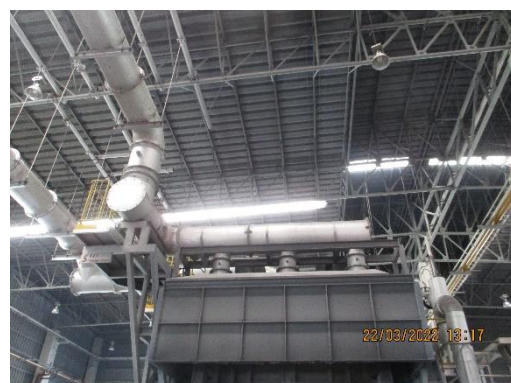
รูปที่ 5 Hood เตาหลอม

Hood เตาหลอม 1 และ 2

Hood เตาหลอม 3

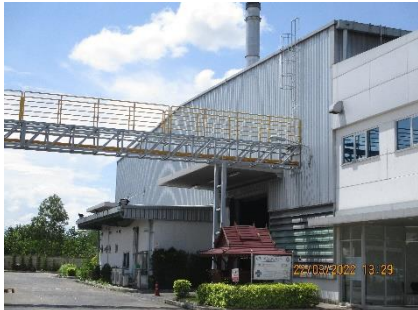
2.1 การควบคุมเสียงจากแหล่งกำเนิด (ต่อ) 2) ติดตั้งเครื่องจักรในกระบวนการผลิตทั้งหมดที่มีเสียงดังไว้ในอาคารผลิตเพื่อลดระดับเสียงที่จะมีผลกระทบต่อชุมชนที่อยู่ใกล้เคียง	- เครื่องจักรและอุปกรณ์ต่างๆ	- โครงการติดตั้งเครื่องจักรทั้งหมดไว้ในอาคารการผลิตเท่านั้น เพื่อลดระดับเสียงดังที่จะส่งผลกระทบต่อชุมชนที่อยู่ภายนอกโครงการ	-	- รูปที่ 6 อาคารผลิต

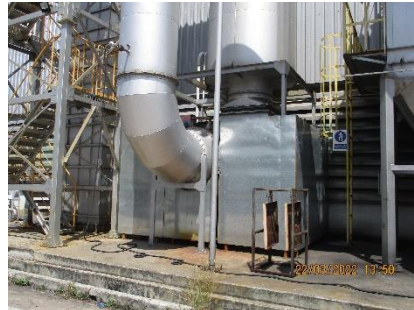
4) ติดตั้ง Silencer ที่ปล่องระบาย Dust Collector และติดตั้งห้องครอบ Brower ของระบบบำบัดมลพิษทางอากาศ เพื่อลดระดับเสียงดังจากลมในปล่องและการทำงานของเครื่องจักร	- ปล่องระบาย Dust Collector และ Brower ของระบบบำบัดมลพิษทางอากาศ	- โครงการติดตั้ง Silencer ไว้ภายในปล่องระบาย Dust Collector และทำการติดตั้งห้องครอบ Brower เพื่อลดระดับเสียงดังจากลมภายในปล่องและการทำงานของเครื่องจักร	-	- รูปที่ 7 ห้องครอบ Blower

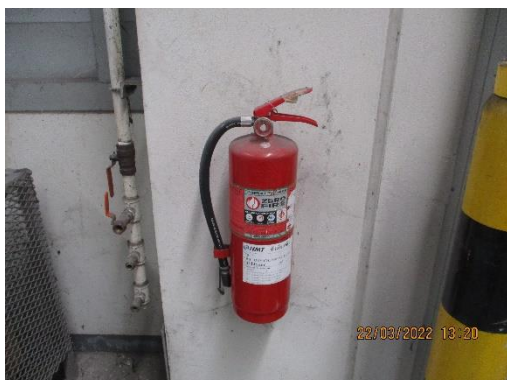
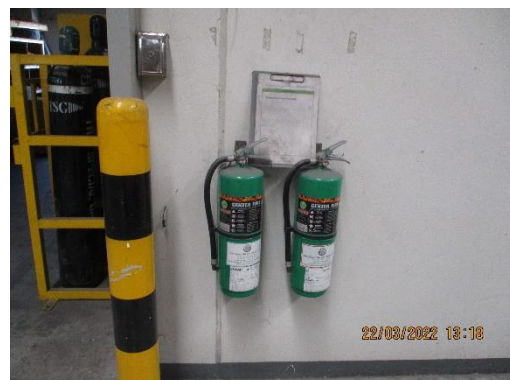
รูปที่ 55 ระบบป้องกันและระงับอัคคีภัย

ถังดับเพลิง

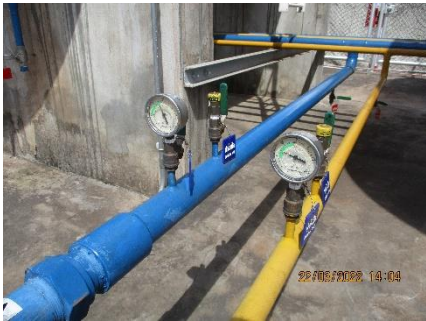
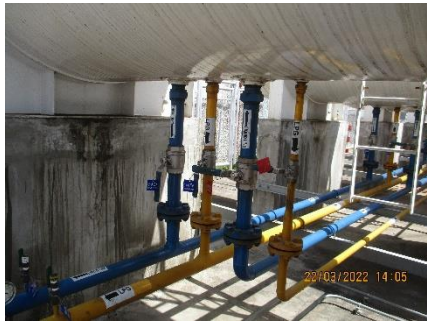
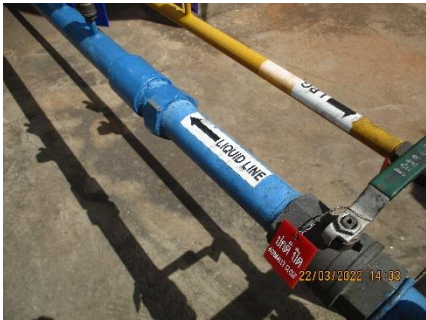
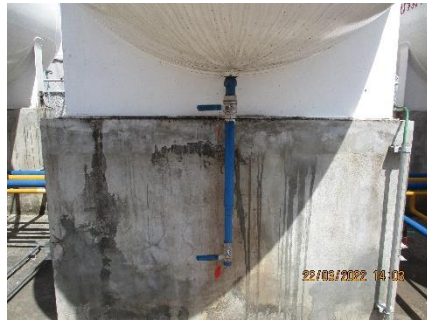
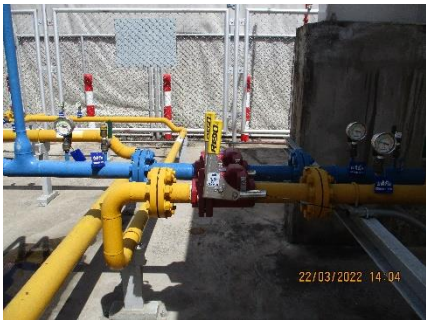
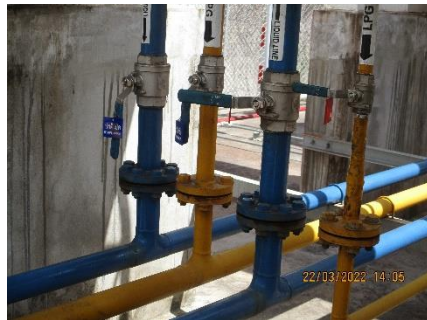
วาล์วตัดการไหลก๊าซฉุกเฉิน	วาล์วควบคุมการไหลของก๊าซ
รูปที่ 58 อุปกรณ์นิรภัย

อุปกรณ์นิรภัยแบบระบาย	วาล์วควบคุมการไหลเกิน

วาล์วกันกลับ	วาล์วสุบถ่ายก๊าซ
