## บทที่ 3

### ผลการปฏิบัติตามมาตรการป้องกันและแก้ไขผลกระทบสิ่งแวดล้อม

**ตารางที่ 3.2-1-6 สรุปผลการปฏิบัติตามมาตรการป้องกันและแก้ไขผลกระทบสิ่งแวดล้อม (ระยะดำเนินการ)**  
**ของโครงการท่อส่งก๊าซธรรมชาติในพื้นที่รับผิดชอบของส่วนปฏิบัติการระบบท่อเขต 5**  
**โครงการท่อส่งก๊าซธรรมชาติไปยังโรงไฟฟ้าราชบุรีเวิลด์ โคเจนเนอเรชั่น**

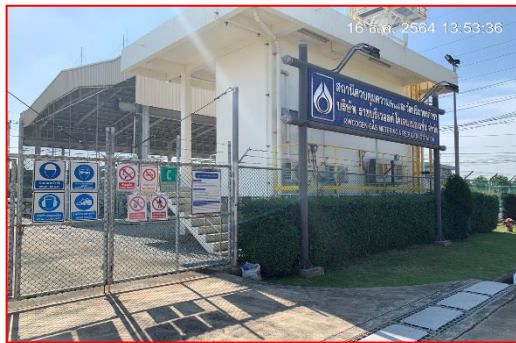
ภาพที่ 3.2-6 ภาพถ่ายระบบรักษาความปลอดภัยบริเวณสถานีก๊าซและ โครงการทอส่งก๊าซธรรมชาติไปยัง โรงไฟฟ้าราชบุรีเวิลด์ โคเจนเนอเรชั่น

ภายในสถานีควบคุมความดันและวัดปริมาณก๊าซ

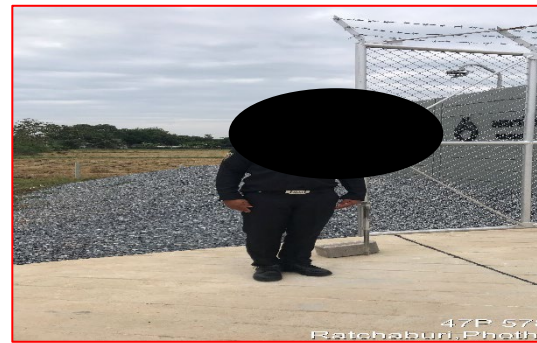
(4) มาตรการป้องกันการเกิดอุบัติเหตุจากบุคคลที่สามและการก่อวินาศกรรม (4.1) จัดให้มีระบบรักษาความปลอดภัยตลอด 24 ชั่วโมง บริเวณสถานีวัดและควบคุมแรงดันก๊าซ (MRS) ของโรงไฟฟ้าราชบุรีเวิลด์ โคเจนเนอเรชั่น	พื้นที่ระบบทอส่งก๊าซธรรมชาติของโครงการ	- ปตท. จัดให้มีเจ้าหน้าที่รักษาประจำสถานีควบคุมความดันก๊าซทุกแห่ง โดยอบรมมาตรการด้านความมั่นคงปลอดภัยของ ปตท. ก่อนเริ่มงาน ตัวอย่างดังแสดงในภาพที่ 3.2-6	ไม่มี

เจ้าหน้าที่รักษาความปลอดภัยตลอด 24 ชั่วโมง ประจำสถานีควบคุมก๊าซ

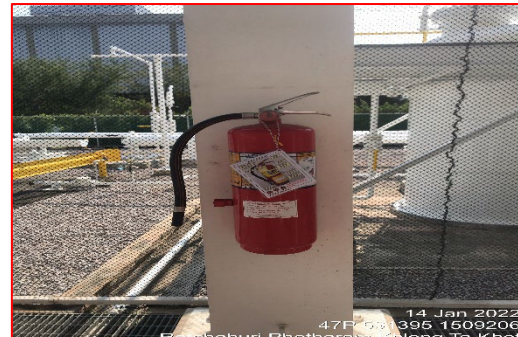
(3.6) ติดตั้งเครื่องดับเพลิงแบบเคมีผงที่บริเวณวัดและควบคุมแรงดันก๊าซ (MRS) ของโรงไฟฟ้าราชบุรี เวิลด์ โคเจนเนอเรชั่น	พื้นที่ระบบทอส่งก๊าซธรรมชาติของโครงการ	- ภายในสถานี MRS ปตท. ได้จัดให้มีการติดตั้งเครื่องดับเพลิงแบบเคมีผง ดังภาพที่ 3.2-6	ไม่มี

การติดตั้งถังดับเพลิงสถานีควบคุมก๊าซ

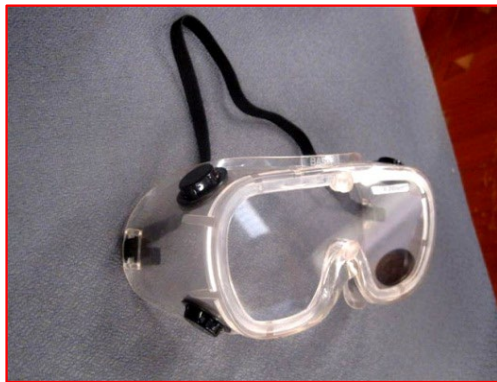
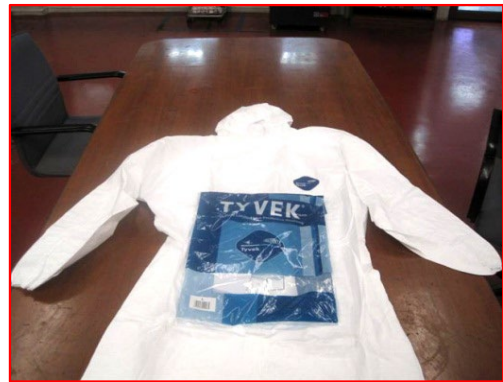
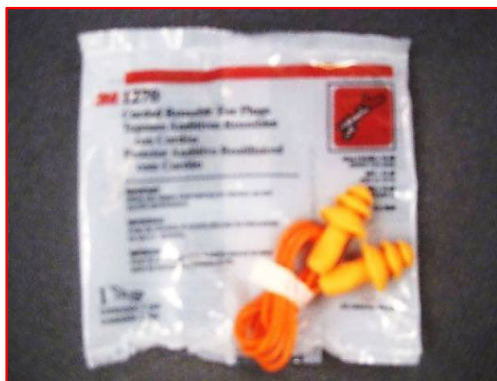
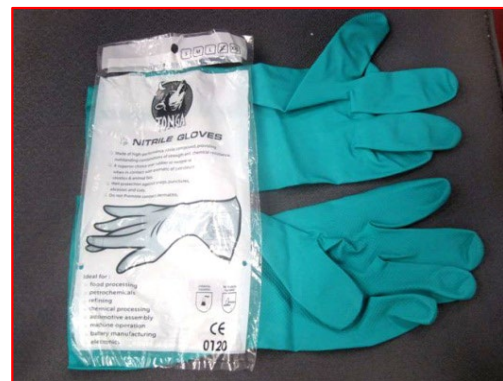
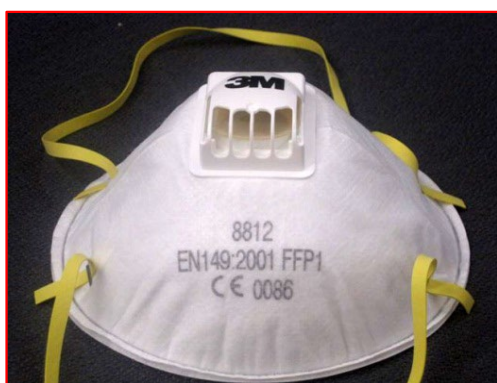
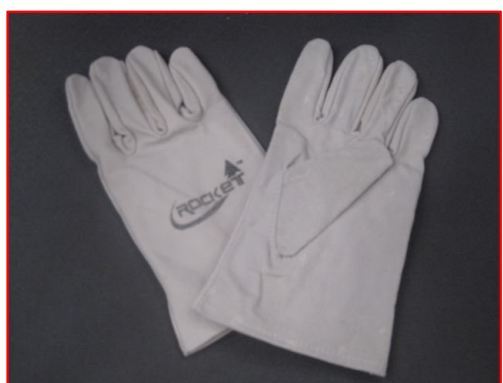
ภาพที่ 3.2-10 ภาพถ่ายอุปกรณ์ป้องกันอันตรายส่วนบุคคล ภายในส่วนปฏิบัติการระบบท่อเขต 5 (ปท.5)

องค์ประกอบ สิ่งแวดล้อม	มาตรการป้องกันและแก้ไขผลกระทบสิ่งแวดล้อม	สถานที่ดำเนินการ	ผลการปฏิบัติตามมาตรการฯ	ปัญหา/ อุปสรรค
1. ด้านอาชีวอนามัยและความปลอดภัย (ต่อ)	(5) งานอาชีวอนามัยและความปลอดภัยสำหรับพนักงานปฏิบัติงาน  (5.1) ควบคุมให้มีการใช้อุปกรณ์ป้องกันอันตรายส่วนบุคคลที่เหมาะสมในแต่ละประเภทของงาน	พื้นที่ระบบทอส่ง ก๊าซธรรมชาติของ โครงการ	- ปตท. ได้จัดหาอุปกรณ์ป้องกันอันตรายส่วนบุคคล (PPE) ให้กับพนักงานทุกคนที่ต้องปฏิบัติงานในพื้นที่ โดยมีข้อกำหนดในการจัดซื้อ ดังแสดงในภาคผนวก จ-6 ตัวอย่างอุปกรณ์ PPE ดังแสดงในภาพที่ 3.2-10	ไม่มี
