## บทที่ 2

### ผลการปฏิบัติตามมาตรการป้องกันและแก้ไขผลกระทบสิ่งแวดล้อม

ตารางที่ 2-1 ผลการปฏิบัติตามมาตรการป้องกันและแก้ไขผลกระทบสิ่งแวดล้อม โครงการโรงไฟฟ้าอุทัย ของบริษัท กัลฟ์ เจพี ยูที จำกัด  
ระยะดำเนินการ ระหว่างเดือนมกราคม-มิถุนายน พ.ศ. 2565

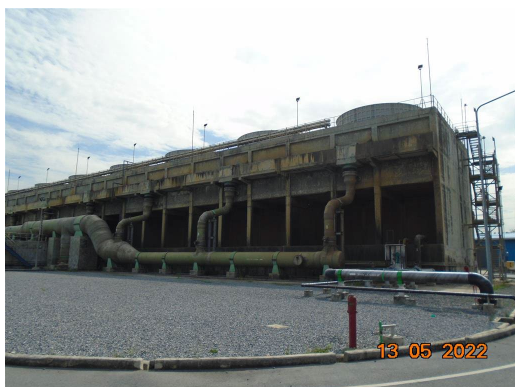
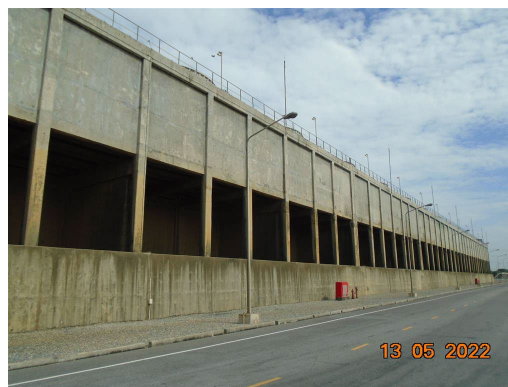
ภาพที่ 2-1 ระบบหอหล่อเย็น

- ติดตั้งระบบระบายความร้อน ซึ่งเป็นหอหล่อเย็นแบบระบบปิด เพื่อให้อุณหภูมิของน้ำทิ้งที่ผ่าน หอหล่อเย็นมีอุณหภูมิไม่เกิน 40 องศาเซลเซียส	- โครงการได้ติดตั้งหอหล่อเย็นเป็นระบบระบายความร้อน เพื่อให้อุณหภูมิของน้ำทิ้งที่ผ่านหอหล่อเย็นมีอุณหภูมิไม่เกิน 40 องศาเซลเซียส	- ไม่พบปัญหา และอุปสรรค	- ภาพที่ 2-1 ระบบหอหล่อเย็น

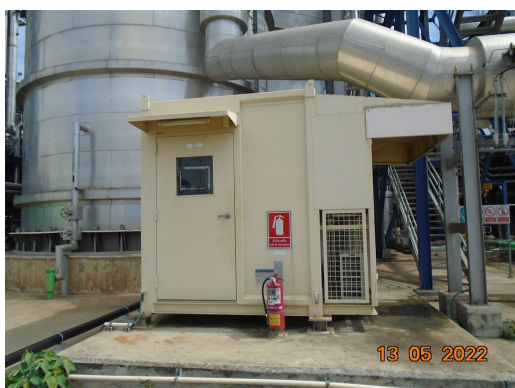
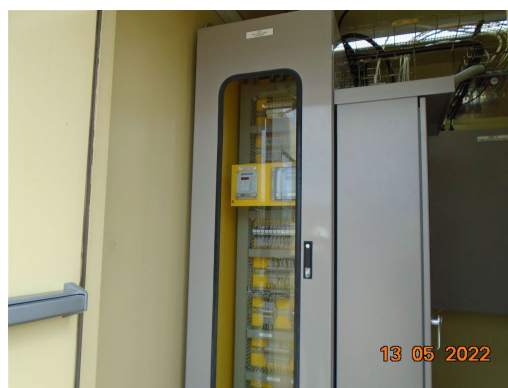
ภาพที่ 2-2 ระบบตรวจวัดคุณภาพอากาศจากปล่องระบายอากาศอย่างต่อเนื่อง (CEMs)

1. มาตรการทั่วไป (ต่อ)		นโยบายและแผนทรัพยากรธรรมชาติและสิ่งแวดล้อม ทราบโดยเร็ว		
2. ด้านคุณภาพอากาศ	- ติดตั้งเครื่องมือตรวจวัดคุณภาพอากาศจาก ปล่องอย่างต่อเนื่อง (CEMs: Continuous Emission Monitoring System) เพื่อตรวจวัด NO <sub>2</sub> , O <sub>2</sub> , SO <sub>2</sub> , TSP, CO และ Flow Rate บริเวณปล่องหน่วยผลิตไอน้ำแรงดันสูง (HRSG) ทั้ง 4 ปล่อง	- โครงการได้ติดตั้งเครื่องมือตรวจวัดคุณภาพอากาศ จากปล่องอย่างต่อเนื่อง (CEMs: Continuous Emission Monitoring System) เพื่อตรวจวัด NO <sub>x</sub> , O <sub>2</sub> , SO <sub>2</sub> , TSP, CO และ Flow Rate บริเวณปล่อง ของหน่วยผลิตไอน้ำแรงดันสูง (HRSG) โดยผลการ ตรวจวัดจะไปแสดงผลยังห้องควบคุม และแสดงผล การตรวจวัดบริเวณด้านหน้าโครงการ เพื่อรายงานค่า มลสารที่ระบายออกสู่บรรยากาศ ตลอด 24 ชั่วโมง	- ไม่พบปัญหา และ อุปสรรค	- ภาพที่ 2-2 ระบบตรวจวัดคุณภาพอากาศจาก ปล่องระบายอากาศอย่างต่อเนื่อง (CEMs) - ภาพที่ 2-3 จอแสดงผลการตรวจวัดคุณภาพ อากาศจากปล่องระบายบริเวณหน้า โครงการ

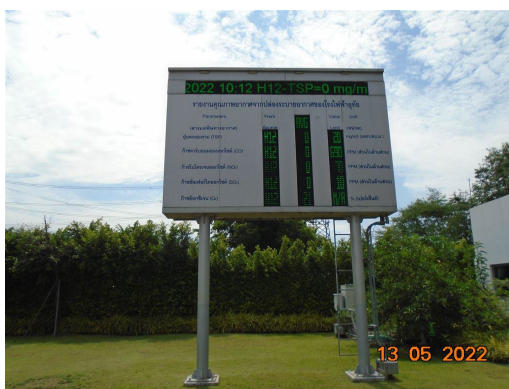
ภาพที่ 2-3 จอแสดงผลการตรวจวัดคุณภาพอากาศจากปล่องระบายบริเวณหน้าโครงการ

2. ด้านคุณภาพอากาศ (ต่อ)		- โครงการได้ติดตั้งจอแสดงผลการตรวจวัดคุณภาพอากาศจากปล่องของโครงการบริเวณด้านหน้าโครงการ เพื่อรายงานค่ามลสารที่ระบายออกสู่บรรยากาศ ตลอด 24 ชั่วโมง		- ภาพที่ 2-3 จอแสดงผลการตรวจวัดคุณภาพอากาศจากปล่องระบายบริเวณหน้าโครงการ

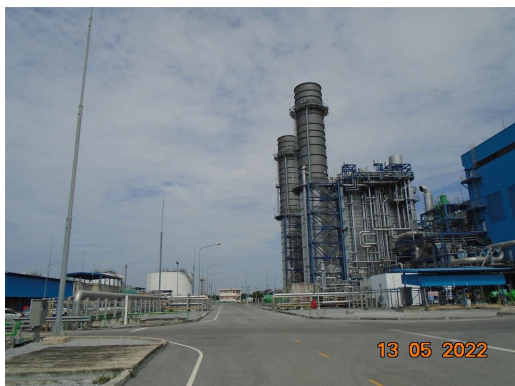
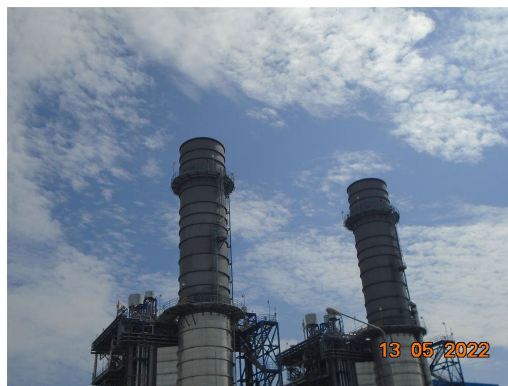
ภาพที่ 2-4 ปล่องระบายอากาศ

- จัดให้มีปล่องระบายมลพิษทางอากาศมีความสูง 60 เมตร	- โครงการจัดให้มีปล่องระบายมลพิษทางอากาศซึ่งมีความสูง 60 เมตร	- ไม่พบปัญหา และอุปสรรค	- ภาพที่ 2-4 ปล่องระบายอากาศ

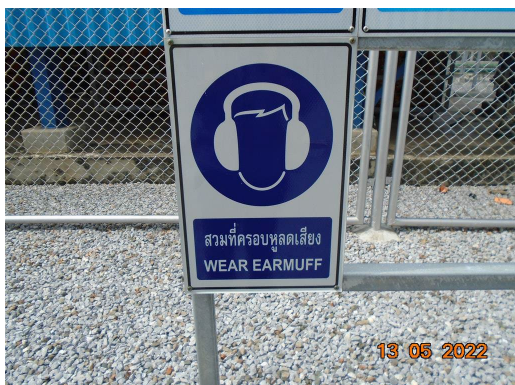
ภาพที่ 2-5 สัญลักษณ์หรือป้ายเตือนในบริเวณที่ระดับเสียง  
เกิน 85 เดซิเบล(เอ)

3. ด้านเสียง	- จัดทำสัญลักษณ์หรือป้ายเตือนในบริเวณที่มีระดับเสียงดังเกิน 80 เดซิเบล(เอ)	- โครงการได้ตรวจวัดระดับเสียง เพื่อจัดทำ Noise Contour Map เพื่อกำหนดเขตพื้นที่ที่มีระดับเสียงดังเกิน 80 เดซิเบล(เอ) โดยล่าสุด ดำเนินการในระหว่างวันที่ 20-23, 30 กรกฎาคม พ.ศ.2563 ซึ่งทางโครงการได้จัดให้มีสัญลักษณ์ หรือป้ายเตือนในบริเวณที่มีเสียงดังเกิน 80 เดซิเบล(เอ) เช่น บริเวณกังหันก๊าซ กังหันไอน้ำ เป็นต้น อย่างไรก็ตามโครงการได้จัดเตรียมอุปกรณ์ป้องกันอันตรายส่วนบุคคล เช่น ที่ครอบหูหรือปลั๊กอุดหู เป็นต้น สำหรับพนักงานที่ปฏิบัติงาน ในพื้นที่ที่มีเสียงดังอย่างเพียงพอเพื่อลดผลกระทบที่อาจจะเกิดขึ้นกับพนักงาน ทั้งนี้โครงการจะครบกำหนดดำเนินการจัดทำเส้นระดับเสียง (Noise Contour) อีกครั้งในปี พ.ศ. 2568	- ไม่พบปัญหา และอุปสรรค	- ภาพที่ 2-5 สัญลักษณ์หรือป้ายเตือน ในบริเวณที่ระดับเสียงเกิน 80 เดซิเบล(เอ) - ภาพที่ 2-6 พนักงานสวมใส่อุปกรณ์ป้องกันเสียง - ภาคผนวก ข-9 เอกสารการจัดทำ Noise Contour

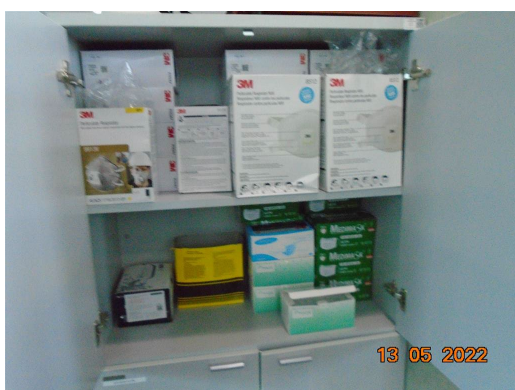
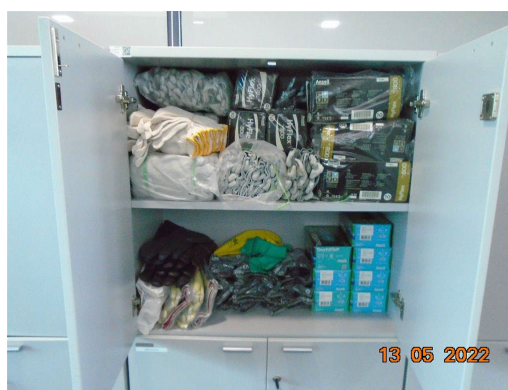
ภาพที่ 2-7 อุปกรณ์ป้องกันอันตรายส่วนบุคคล (PPE) สำรอง

- จัดให้มีอุปกรณ์ป้องกันอันตรายส่วนบุคคล อาทิ ที่ครอบหู/ที่อุดหู สำหรับพนักงานที่ปฏิบัติงาน หรือผู้ที่เข้าไปในบริเวณที่มีโอกาสได้รับเสียงเกินกว่า 80 เดซิเบล(เอ) และมีอุปกรณ์ดังกล่าวสำรองไว้อย่างเพียงพอ	- โครงการได้จัดเตรียมอุปกรณ์คุ้มครองความปลอดภัยส่วนบุคคล เช่น ที่ครอบหูหรือที่อุดหูลดเสียง สำหรับพนักงานที่ปฏิบัติงานหรือผู้ที่เข้าไปในบริเวณที่มีโอกาสได้รับเสียงเกินกว่า 80 เดซิเบล(เอ) และมีอุปกรณ์ดังกล่าวสำรองไว้อย่างเพียงพอ	- ไม่พบปัญหา และอุปสรรค	- ภาพที่ 2-6 พนักงานสวมใส่อุปกรณ์ป้องกันเสียง - ภาพที่ 2-7 อุปกรณ์ป้องกันอันตรายส่วนบุคคล (PPE) สำรอง

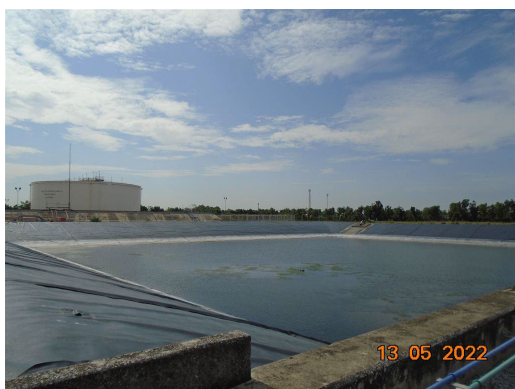
ภาพที่ 2-10 บ่อพักน้ำหล่อเย็น  
ขนาด 11,000 ลูกบาศก์เมตร

4. คุณภาพน้ำผิวดิน	<b>มาตรการด้านการจัดการน้ำหล่อเย็น</b> - จัดให้มีบ่อพักน้ำหล่อเย็น ขนาด 11,000 ลบ.ม. จำนวน 2 บ่อ ซึ่งเพียงพอที่จะพักน้ำได้ 3 วัน ก่อนที่จะมีการระบายลงสู่คลองระบายน้ำฝน (รางเก็บน้ำฝน) ของสวนอุตสาหกรรมโรจนะ	- โครงการจัดให้มีบ่อพักน้ำหล่อเย็น ขนาด 11,000 ลูกบาศก์เมตร จำนวน 2 บ่อ ซึ่งเพียงพอที่จะพักน้ำได้ 3 วัน ก่อนที่จะมีการระบายลงสู่คลองระบายน้ำฝน (รางเก็บน้ำฝน) ของสวนอุตสาหกรรมโรจนะ	- ไม่พบปัญหา และอุปสรรค	- ภาพที่ 2-10 บ่อพักน้ำหล่อเย็น ขนาด 11,000 ลูกบาศก์เมตร

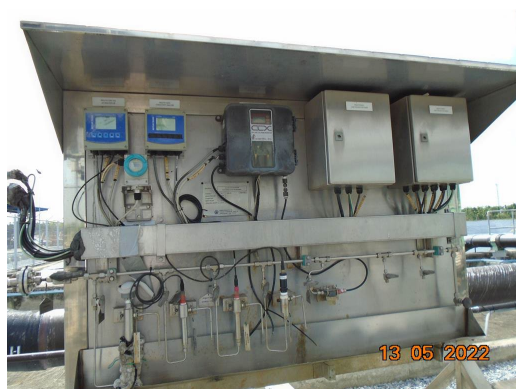
ภาพที่ 2-11 เครื่องตรวจวัดคุณภาพน้ำหล่อเย็นแบบ  
อัตโนมัติบริเวณบ่อพักน้ำหล่อเย็น

- ติดตั้งเครื่องตรวจวัดค่าพีเอช อุณหภูมิ และค่าความนำไฟฟ้า (เพื่อตรวจหาของแข็งละลายน้ำทั้งหมด) แบบอัตโนมัติ เพื่อตรวจสอบคุณภาพน้ำทิ้งในบ่อบำบัดน้ำทิ้งก่อนระบายน้ำทิ้งสู่คลองระบายน้ำฝน (รางเก็บน้ำฝน) ของสวนอุตสาหกรรมโรจนะ	- โครงการได้ติดตั้งเครื่องตรวจวัดค่าความเป็นกรด-ด่าง อุณหภูมิ และค่าความนำไฟฟ้าแบบอัตโนมัติ เพื่อตรวจสอบคุณภาพน้ำทิ้งในบ่อบำบัดน้ำทิ้งก่อนระบาย น้ำทิ้งลงสู่คลองระบายน้ำฝน (รางเก็บน้ำฝน) ของสวนอุตสาหกรรมโรจนะ	- ไม่พบปัญหา และอุปสรรค	- ภาพที่ 2-11 เครื่องตรวจวัดคุณภาพน้ำทิ้งหอหล่อเย็นแบบอัตโนมัติบริเวณบ่อบำบัดน้ำทิ้ง

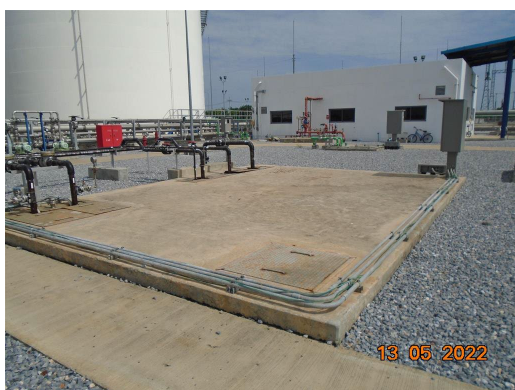
ภาพที่ 2-12 บ่อตรวจสอบคุณภาพน้ำทิ้ง

- จัดสร้างบ่อบำบัดตรวจสอบคุณภาพน้ำทิ้ง (Inspection Manhole) พร้อมวาล์วควบคุมการเปิด-ปิดบริเวณ ตำแหน่งที่จะบรรจบท่อระบายน้ำทิ้งของโรงไฟฟ้า กับรางเก็บน้ำของสวนอุตสาหกรรมโรจนะ โครงการส่วนขยายระยะที่ 6	- โครงการได้สร้างบ่อบำบัดตรวจสอบคุณภาพน้ำทิ้ง (Inspection Manhole) พร้อมวาล์วควบคุมการเปิด-ปิดบริเวณตำแหน่งที่จะบรรจบท่อระบายน้ำทิ้ง ของโครงการกับรางเก็บน้ำของสวนอุตสาหกรรมโรจนะ โครงการส่วนขยายระยะที่ 6	- ไม่พบปัญหา และอุปสรรค	<ul style="list-style-type: none"> <li>- ภาพที่ 2-12 บ่อบำบัดตรวจสอบคุณภาพน้ำทิ้ง</li> <li>- ภาพที่ 2-13 วาล์วควบคุมการเปิด-ปิดบริเวณบ่อบำบัดตรวจสอบคุณภาพน้ำทิ้ง</li> </ul>

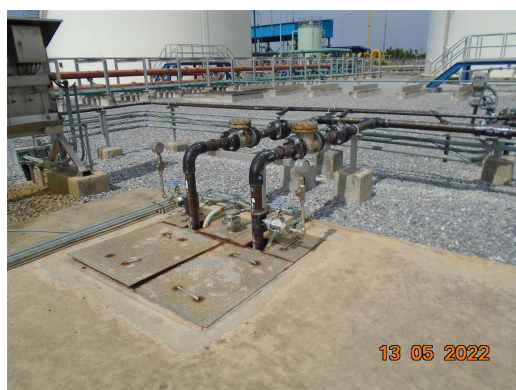
ภาพที่ 2-13 วาล์วควบคุมการเปิด-ปิด  
บริเวณบ่อตรวจสอบคุณภาพน้ำทิ้ง

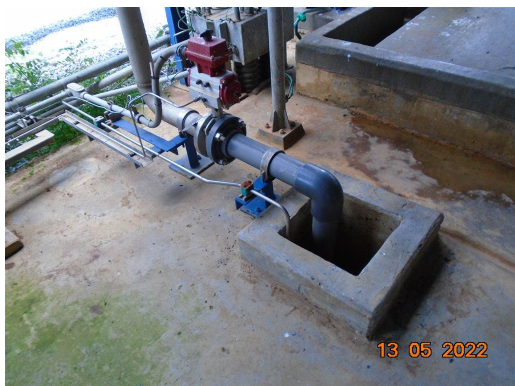
ภาพที่ 2-14 ถึงปรับปรุงสภาพความเป็นกรด-ด่าง  
(Neutralization Tank)

<b>มาตรการทั่วไป</b> - จัดให้มีถังปรับสภาพความเป็นกรด-ด่าง (Neutralization Tank) เพื่อบำบัดน้ำเสียขั้นต้นจากการฟื้นฟูระบบผลิตน้ำปราศจากแร่ธาตุ (Demineralizer Regeneration Wastewater) ก่อนระบายสู่บ่อพักน้ำทิ้ง	- โครงการจัดให้มีถังปรับสภาพความเป็นกรด-ด่าง (Neutralization Tank) เพื่อบำบัดน้ำเสียขั้นต้น จากการฟื้นฟูระบบผลิตน้ำปราศจากแร่ธาตุ (Demineralizer Regeneration Wastewater) ก่อนระบายสู่บ่อพักน้ำทิ้ง	- ไม่พบปัญหา และอุปสรรค	- ภาพที่ 2-14 ถังปรับสภาพความเป็น กรด -ด่าง (Neutralization Tank)

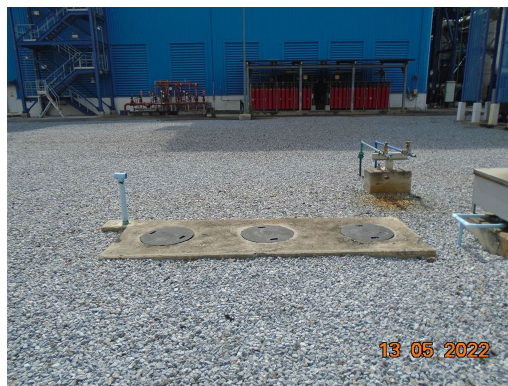
ภาพที่ 2-15 ถึงบำบัดน้ำเสียจากการอุปโภค-บริโภค

- จัดให้มีถังบำบัดน้ำเสียเพื่อบำบัดน้ำเสียจากการอุปโภค-บริโภคของพนักงาน	- โครงการจัดให้มีถังบำบัดน้ำเสียเพื่อบำบัดน้ำเสีย จากการอุปโภค-บริโภคของพนักงาน	- ไม่พบปัญหา และอุปสรรค	- ภาพที่ 2-15 ถังบำบัดน้ำเสียจากการอุปโภค-บริโภค

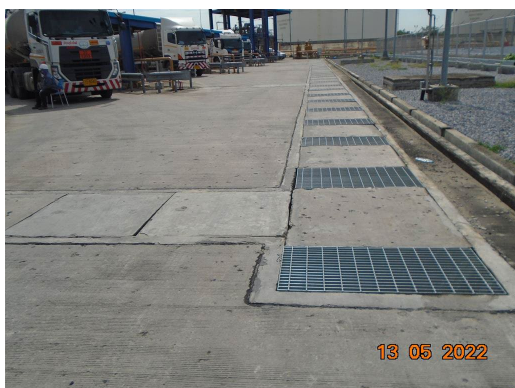
ภาพที่ 2-16 รางรวบรวมน้ำที่อาจปนเปื้อนน้ำมัน

4. คุณภาพน้ำผิวดิน (ต่อ)	- จัดให้มีรางรวบรวมน้ำที่อาจปนเปื้อนน้ำมัน ไป บำบัดยังบ่อแยกน้ำมัน (Oil Separator)	- โครงการจัดให้มีรางรวบรวมน้ำที่อาจปนเปื้อนน้ำมันไป บำบัดยังบ่อแยกน้ำมัน (Oil Separator)	- ไม่พบปัญหา และ อุปสรรค	- ภาพที่ 2-16 รางรวบรวมน้ำที่อาจปนเปื้อนน้ำมัน - ภาพที่ 2-17 บ่อแยกน้ำมัน (Oil Separator)

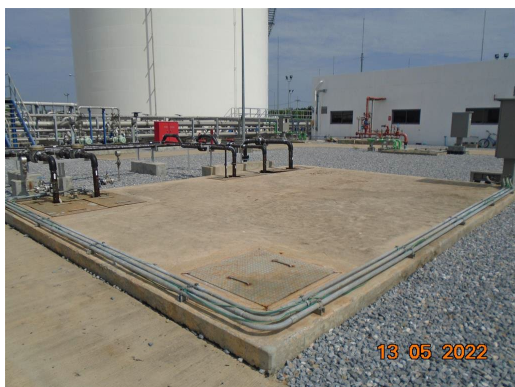
ภาพที่ 2-18 บ่อรวบรวมน้ำทิ้ง

- จัดให้มีบ่อรวบรวมน้ำเสียจากระบบผลิตน้ำ ปราศจากแร่ธาตุ น้ำเสียที่ผ่านบ่อแยกน้ำมัน และน้ำเสียจากระบบล้างบำบัดน้ำเสียส่งไปยัง ระบบบำบัดน้ำเสียส่วนกลางของสวน อุตสาหกรรมโรจนะ	- โครงการจัดให้มีบ่อรวบรวมน้ำเสียจากระบบ ผลิตน้ำ ปราศจากแร่ธาตุ น้ำเสียที่ผ่านบ่อแยกน้ำมัน และน้ำ เสียจากระบบล้างบำบัดน้ำเสีย ส่งไปยังระบบบำบัดน้ำ เสียส่วนกลางของสวนอุตสาหกรรมโรจนะ	- ไม่พบปัญหา และ อุปสรรค	- ภาพที่ 2-18 บ่อรวบรวมน้ำทิ้ง

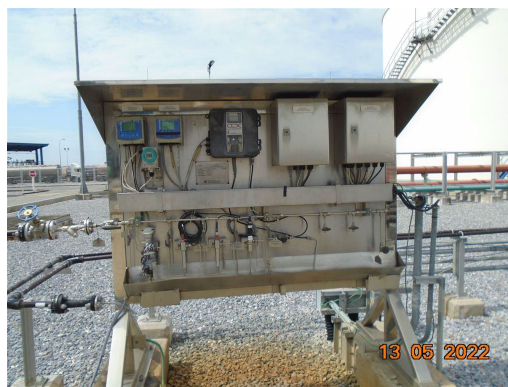
ภาพที่ 2-19 เครื่องตรวจวัดคุณภาพน้ำแบบอัตโนมัติ  
บริเวณบ่อพักน้ำทิ้ง

4. คุณภาพน้ำผิวดิน (ต่อ)	- ติดตั้งเครื่องตรวจวัดค่าพีเอช อุณหภูมิ และค่าความนำไฟฟ้าแบบอัตโนมัติ เพื่อตรวจสอบคุณภาพน้ำทั้งในบ่อบำบัดน้ำทิ้ง ก่อนระบายลงสู่ระบบบำบัดน้ำเสียส่วนกลาง ของสวนอุตสาหกรรมฯ	- โครงการติดตั้งเครื่องตรวจวัดค่าความเป็นกรด-ด่าง อุณหภูมิ และค่าความนำไฟฟ้าแบบอัตโนมัติ เพื่อตรวจสอบคุณภาพน้ำทั้งในบ่อบำบัดน้ำทิ้ง ก่อนระบายลงสู่ระบบบำบัดน้ำเสียส่วนกลาง ของสวนอุตสาหกรรมโรจนะ	- ไม่พบปัญหา และอุปสรรค	- ภาพที่ 2-19 เครื่องตรวจวัดคุณภาพน้ำแบบอัตโนมัติ บริเวณบ่อบำบัดน้ำทิ้ง

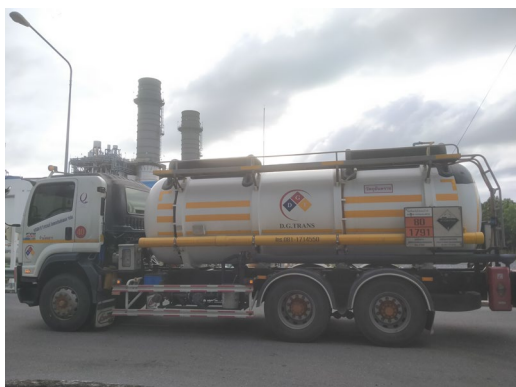
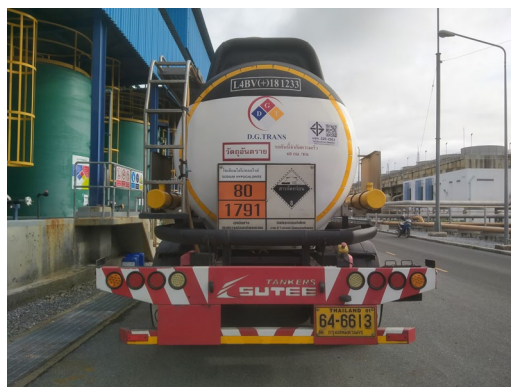
ภาพที่ 2-20 ป้ายเตือนติดข้างรถขนส่งสารเคมี

- กำหนดให้รถที่ขนส่งสารเคมีและรถที่ขนส่งกากของเสียติดตั้งป้ายเตือนภัย โดยป้ายที่แสดงนั้นจะต้องมีความชัดเจนและเข้าใจง่าย ระบุชื่อ และรายละเอียดเกี่ยวกับสารเคมีตามหลักเกณฑ์สากล เช่น UN Recommendations และรหัส HAZCHEM เป็นต้น	- โครงการกำหนดให้รถที่ขนส่งสารเคมีและรถที่ขนส่งกากของเสียติดตั้งป้ายเตือนภัย โดยป้ายที่แสดงนั้นจะต้องมีความชัดเจนและเข้าใจง่าย ระบุชื่อ และรายละเอียดเกี่ยวกับสารเคมีตามหลักเกณฑ์สากล	- ไม่พบปัญหา และอุปสรรค	- ภาพที่ 2-20 ป้ายเตือนติดข้างรถขนส่งสารเคมี

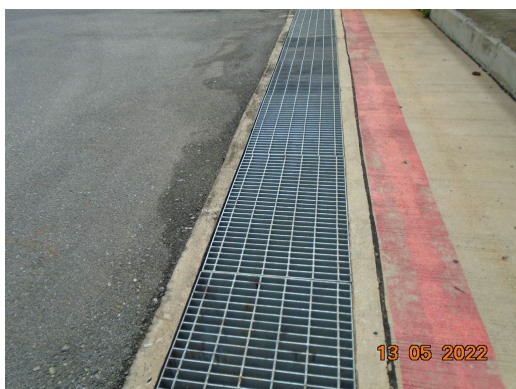
ภาพที่ 2-23 รางระบายน้ำฝน

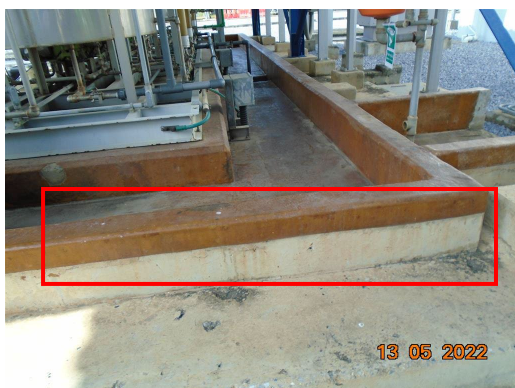
ภาพที่ 2-32 พื้นที่เก็บสารเคมีที่มีคันคอนกรีตรอบ  
ถังเก็บสารเคมี

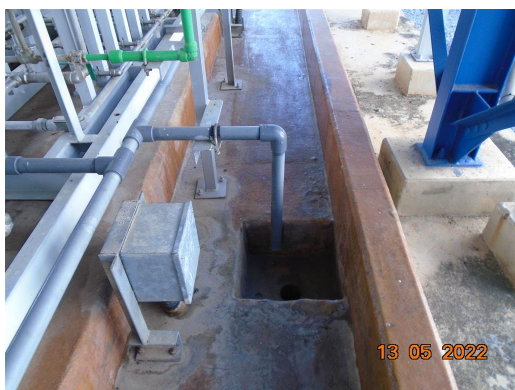
ภาพที่ 2-34 วาล์วและข้อต่อบริเวณคันคอนกรีต

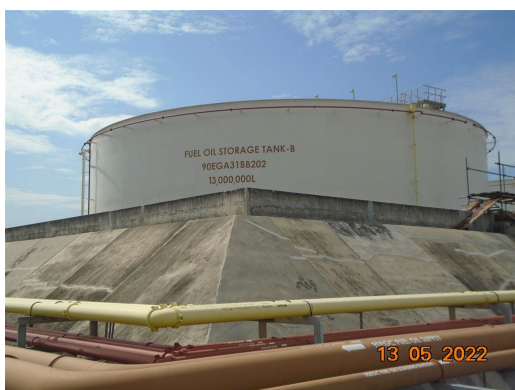
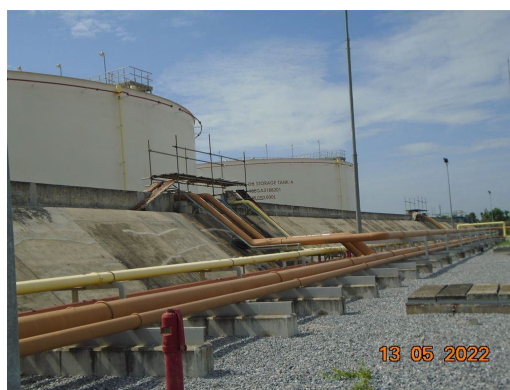
ภาพที่ 2-40 คันล้อย่อมรอบบริเวณถังเก็บน้ำมัน

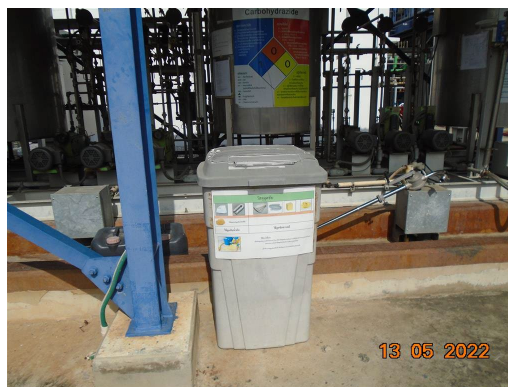
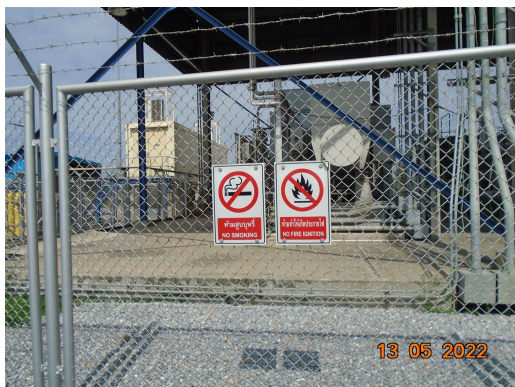
ภาพที่ 2-42 ป้ายเตือนบริเวณสถานีควบคุมความดัน  
และวัดปริมาตรก๊าซธรรมชาติ

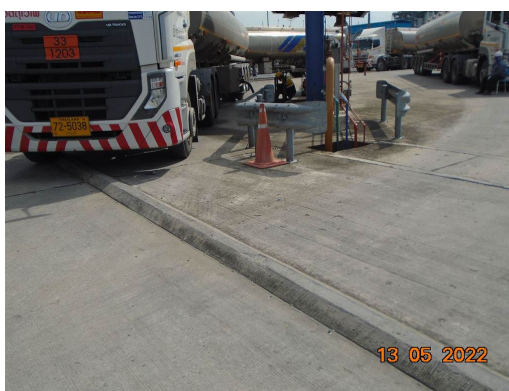
ภาพที่ 2-44 คันล้อยบริเวณสถานีสูบน้ำ
