บันทึกสถิติอุบัติเหตุ

สรุปสถิติอุบัติเหตุโรงงานผลิตกระดาษฟนิคช ฯ

โครงการผลิตกระดาษขาวไม่เคลือบผิว ของบริษัท ฟนิคช พัลพ แอนด์ เพปเปอร์ จำกัด
จัดทำรายงานโดย งานอาชีวอนามัยและความปลอดภัย

รายงานอุบัติเหตุขั้นรักษาพยาบาล

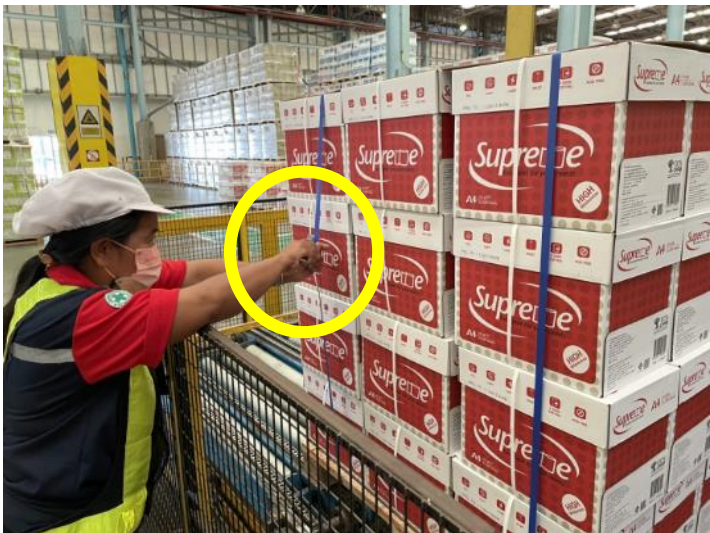
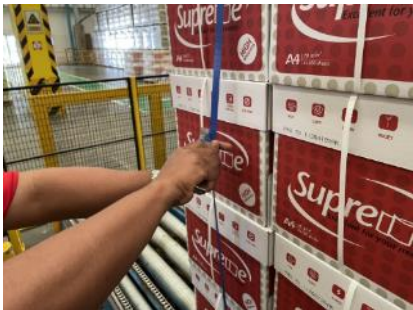
How : คู่ธุรกิจพบว่าเครื่องรัดสายพาเลทตัวที่ 1 ทำงานผิดปกติ โดยรัดสายซ้ำกันประมาณ 10 เส้น (ปกติรัด 1 เส้น) จึงได้ใช้มีด cutter ตัดสายรัดที่เกินออกก่อนที่จะส่งไปเครื่องตัดไป ระหว่างที่กำลังตัดสายมีด cutter ได้พลาดไปถูกนิ้วชี้ซ้ายมือเป็นแผล

➢ มือซ้ายดึงสายพาเลท และมือขวาใช้มีดคัตเตอร์ตัด โดยตำแหน่งมือทั้ง 2 ข้าง ใกล้กัน

| Why : สาเหตุของการเกิดอุบัติเหตุ | Correction/Prevention : มาตรการแก้ไขป้องกัน | Due date | PIC |
|--|---|---|--|
| Unsafe Condition 1. เครื่องรัดสายพาเลทตัวที่ 1 ทำงานผิดปกติ โดยรัดสายซ้ำกันประมาณ 10 เส้น • Capacity 10 pallets/min • Load ตอนเกิดเหตุ 2 pallets/min | <ul style="list-style-type: none">ทีมซ่อมเปลี่ยน relay complete strapping ของเครื่องรัดสายพาเลท หลังจากแก้ไขยังไม่พบความผิดปกติ และมีการติดตามผลอย่างต่อเนื่องนัดหมายคู่ธุรกิจนานดี Strapack เข้ามาตรวจสอบหาสาเหตุและวิธีการป้องกันเพิ่มเติม | Done Done | Paper MN CONP |
| Unsafe Action 2. คู่ธุรกิจใช้มีดคัตเตอร์ตัดสายพาเลท และไม่ได้กำหนดให้มีถุงมือกันบาด | <ul style="list-style-type: none">กำหนดให้ใช้กรรไกรตัดสายรัดพาเลทแทนมีดคัตเตอร์OJT และสื่อสาร Do/Don't ให้คู่ธุรกิจรับทราบ ห้ามใช้คัตเตอร์ตัดเพิ่มเติมจัดหาอุปกรณ์สำหรับตัดสายพาเลทโดยเฉพาะ | BESTSAFE | Done Done Done CONP |

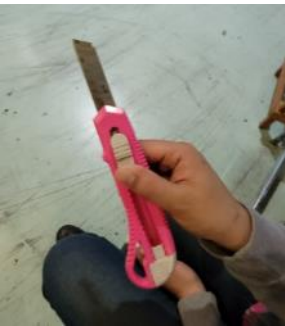
มีดคัตเตอร์ที่ใช้งาน
