หนังสือรับรองการจัดทำรายงานผลการปฏิบัติตามมาตรการป้องกันและแก้ไขผลกระทบสิ่งแวดล้อม  
และมาตรการติดตามตรวจสอบผลกระทบสิ่งแวดล้อม  
ประเภทโครงการเหมืองแร่ (ระยะเตรียมการ)

รายงานผลการปฏิบัติตามมาตรการป้องกันและแก้ไขผลกระทบสิ่งแวดล้อม  
และมาตรการติดตามตรวจสอบผลกระทบสิ่งแวดล้อม  
ประเภทโครงการเหมืองแร่ (ระยะเตรียมการ)

- 1) ชื่อโครงการ : โครงการเหมืองแร่โพแทชของบริษัท ไทยคาลิ จำกัด
- 2) สถานที่ตั้ง : ตำบลหนองไทร ตำบลหนองบัวตะเกียด และตำบลโนนเมืองพัฒนา  
อำเภอด่านขุนทด จังหวัดนครราชสีมา
- 3) ขนาดพื้นที่โครงการ : 9,005-1-63 ไร่
- 4) ชื่อเจ้าของโครงการ : บริษัท ไทยคาลิ จำกัด
- 5) สถานที่ติดต่อ : 333 หมู่ 4 ตำบลหนองไทร อำเภอด่านขุนทด จังหวัดนครราชสีมา  
โทรศัพท์ 097-004-2609 E-mail : info@thaikali.co.th
- 6) จัดทำโดย : บริษัท ซี อี แล็บแอนด์คอนเซาท์ติ้ง จำกัด
- 7) โครงการผ่านการพิจารณาเห็นชอบจากคณะกรรมการผู้ชำนาญการพิจารณารายงานการวิเคราะห์  
ผลกระทบสิ่งแวดล้อมด้านเหมืองแร่และอุตสาหกรรมถลุงหรือแต่งแร่ ตามหนังสือเลขที่ ทส  
1009.2/2311 เมื่อวันที่ 4 มีนาคม 2557
- 8) โครงการได้รับอนุญาตประทานบัตรทำเหมืองใต้ดินที่ 28831/16137 เมื่อวันที่ 7 กรกฎาคม 2558
- 9) โครงการนำเสนอรายงานผลการปฏิบัติตามมาตรการฯ ครั้งสุดท้ายเมื่อวันที่ 31 มกราคม 2565 ปัจจุบัน  
โครงการอยู่ในช่วงระยะเตรียมการทำเหมือง

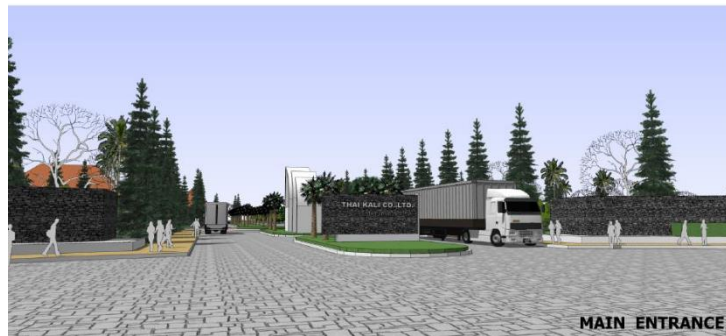
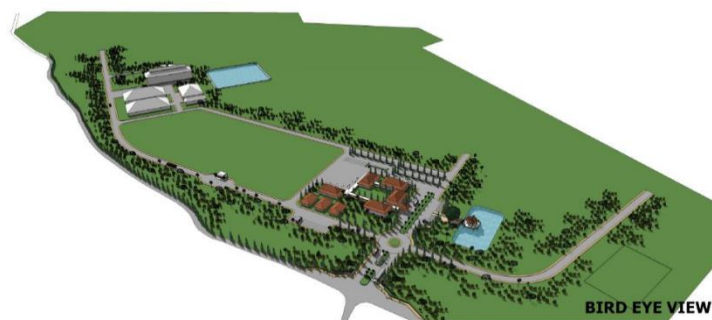
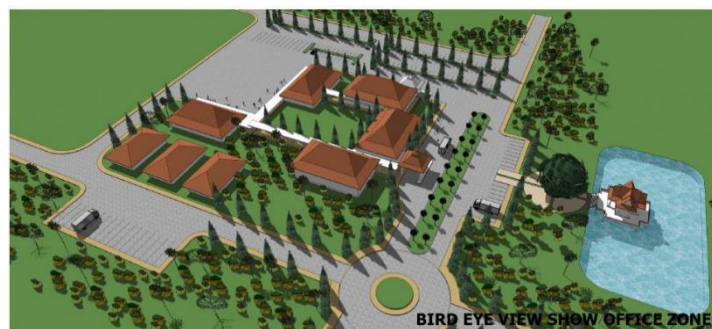
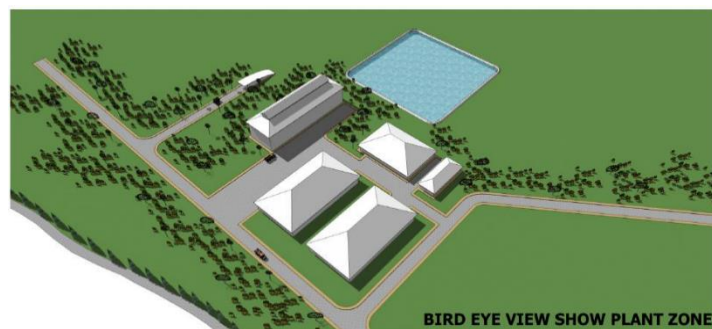
รูปที่ 1-2

แสดงแผนผังที่ตั้งโครงการโดยรวม
