สรุปผลการปฏิบัติตามมาตรการป้องกันและแก้ไขผลกระทบและติดตามตรวจสอบคุณภาพสิ่งแวดล้อม ของโครงการทดแทนโรงไฟฟ้าก๊าซธรรมชาติ ABP2 (ระยะก่อสร้าง) บริษัท อมตะ บี.กริม เพาเวอร์ 2 จำกัด ประจำปีเดือนมกราคม-มิถุนายน 2565 พบว่า โครงการได้ปฏิบัติตามมาตรการป้องกันและแก้ไขผลกระทบสิ่งแวดล้อมทุกมาตรการอย่างเคร่งครัด ส่วนผลการติดตามตรวจสอบคุณภาพสิ่งแวดล้อมในด้าน คุณภาพอากาศในบรรยากาศทั่วไป ระดับเสียงโดยทั่วไป และระดับเสียงรบกวน ส่วนใหญ่มีค่าอยู่ในเกณฑ์มาตรฐานที่กำหนดไว้ ยกเว้น รายละเอียดดังต่อไปนี้

ตารางที่ 2-1 สรุปผลการปฏิบัติตามมาตรการป้องกันและแก้ไขผลกระทบสิ่งแวดล้อม โครงการทดแทนโรงไฟฟ้าก๊าซธรรมชาติ ABP2 (ระยะก่อสร้าง)
บริษัท อมตะ บี.กริม เพาเวอร์ 2 จำกัด ประจำเดือนมกราคม-มิถุนายน 2565

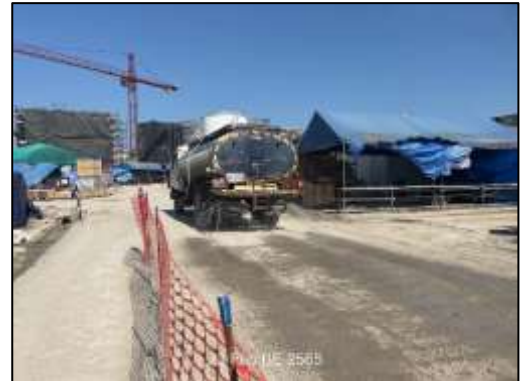
รูปที่ 2-1 การฉีดพรมน้ำบริเวณที่ก่อสร้าง

(2) ฉีดพรมน้ำในพื้นที่ก่อสร้างโครงการที่มีการฟุ้งกระจายของฝุ่นละออง เช่น ถนน พื้นที่ที่มีกิจกรรมการปรับถม เป็นต้น เพื่อลดการฟุ้งกระจายของฝุ่นจากกิจกรรมการก่อสร้างอย่างน้อย 2 ครั้ง/วัน (เช้า-บ่าย) หรือพิจารณาตามความเหมาะสม	- โครงการได้จัดให้มีการฉีดพรมน้ำบริเวณทางเข้า-ออก พื้นที่โครงการ และบริเวณที่มีการก่อสร้าง เพื่อลดการฟุ้งกระจายของฝุ่นจากกิจกรรมการก่อสร้างวันละ 2 ครั้ง หรือตามความเหมาะสมตลอดระยะเวลาการก่อสร้าง (รูปที่ 2-1) (ภาคผนวกที่ 6)	- ไม่พบปัญหา

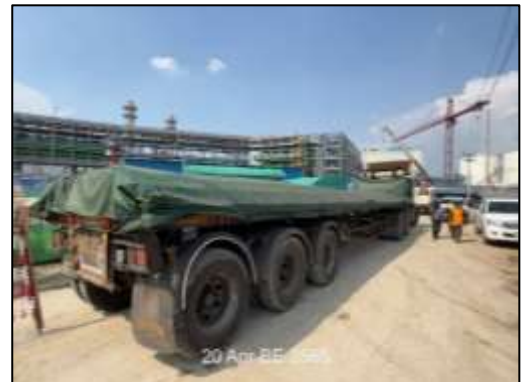
รูปที่ 2-2 สิ่งปกคลุม/ผูกมัดรถบรรทุกวัสดุก่อสร้าง

(3) รถบรรทุกวัสดุก่อสร้างต้องมีสิ่งปกปิดและ/หรือสิ่งผูกมัดในส่วนบรรทุก เพื่อป้องกันการตกหล่นของวัสดุที่บรรทุกอยู่และลดปริมาณฝุ่นที่อาจฟุ้งกระจาย	- โครงการกำหนดให้รถบรรทุกวัสดุก่อสร้างทุกคันมีสิ่งปกปิดและ/หรือสิ่งผูกมัดในส่วนบรรทุก เพื่อป้องกันการตกหล่นของวัสดุที่บรรทุกอยู่และลดปริมาณฝุ่นที่อาจฟุ้งกระจาย (รูปที่ 2-2)	- ไม่พบปัญหา

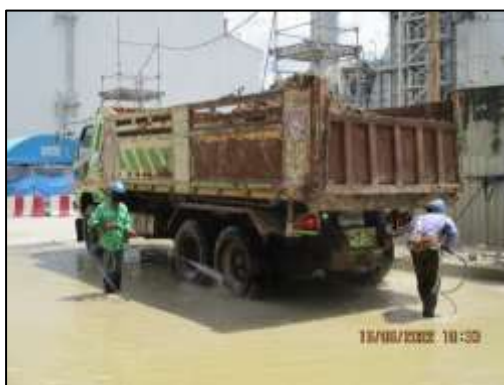
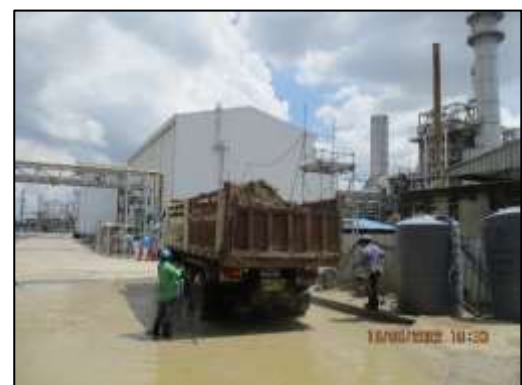
รูปที่ 2-3 การทำความสะอาดล้อรถบรรทุก

(4) ทำความสะอาดล้อรถบรรทุกที่ออกจากพื้นที่ก่อสร้างหรือพื้นที่ที่เกี่ยวข้องกับกิจกรรมการก่อสร้างเพื่อป้องกันเศษดินและทราย ที่อาจสร้างความสกปรกให้แก่ถนนทั้งภายในและภายนอกนิคมฯ	- โครงการมีการทำความสะอาดล้อรถบรรทุกที่ออกจากพื้นที่ก่อสร้างหรือพื้นที่ที่เกี่ยวข้องกับกิจกรรมการก่อสร้างทุกครั้ง เพื่อป้องกันเศษดินและทราย ที่อาจสร้างความสกปรกให้แก่ถนนทั้งภายในและภายนอกนิคมฯ (รูปที่ 2-3)	- ไม่พบปัญหา

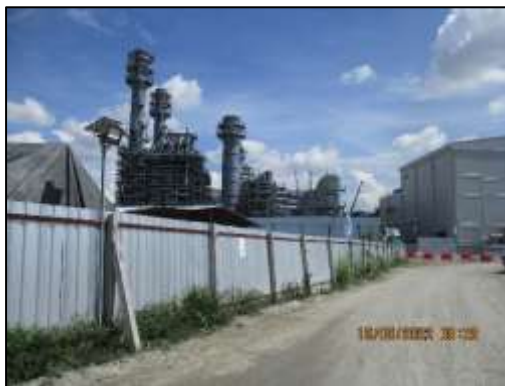
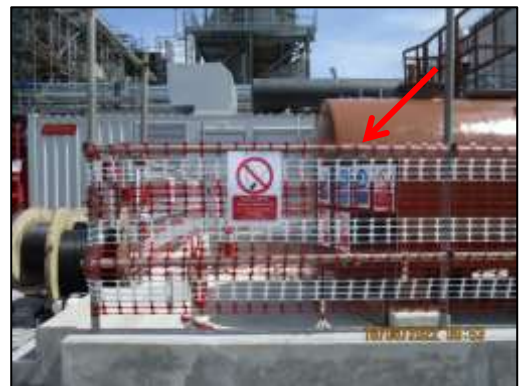
รูปที่ 2-5 การกั้นเขตพื้นที่ก่อสร้าง

(7) ควบคุมให้มีการใช้พื้นที่ทำงานเท่าที่จำเป็น และดำเนินการก่อสร้างอย่างรวดเร็ว	- โครงการได้ควบคุมให้มีการใช้พื้นที่ทำงานเท่าที่จำเป็น และดำเนินการก่อสร้างอย่างรวดเร็วตามแผนที่กำหนดไว้ (รูปที่ 2-5) (ภาคผนวกที่ 9)	- ไม่พบปัญหา

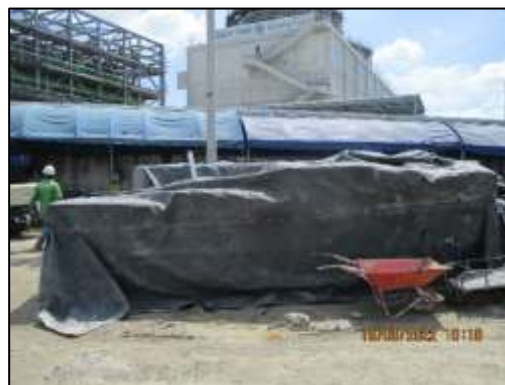
รูปที่ 2-6 ผ้าใบหรือพลาสติกปิดคลุมกองดิน หรือกองเศษวัสดุต่างๆ

(8) ใช้ผ้าใบหรือพลาสติกปิดคลุมกองดินหรือกองเศษวัสดุต่างๆ เพื่อป้องกันการฟุ้งกระจายของเศษดินในช่วงที่เกิดลมพัดแรง	- โครงการมีการใช้ผ้าใบหรือพลาสติกปิดคลุมกองดินหรือกองเศษวัสดุต่างๆ เพื่อป้องกันการฟุ้งกระจายของเศษดินในช่วงที่เกิดลมพัดแรง (รูปที่ 2-6)	- ไม่พบปัญหา

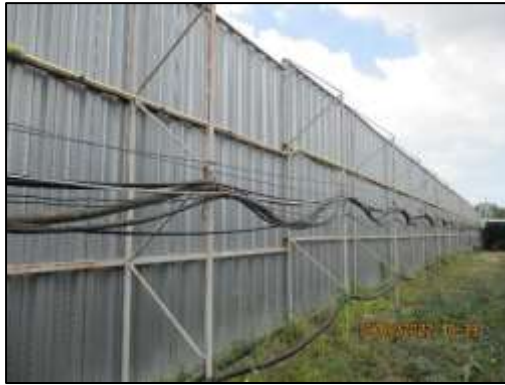
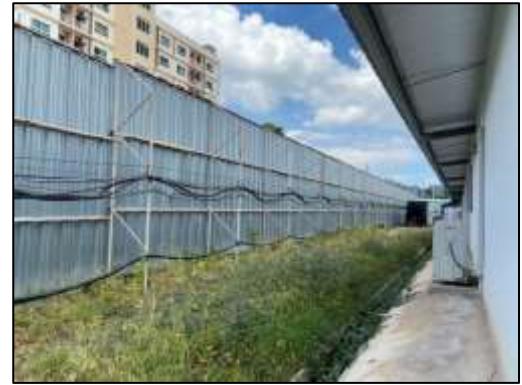
รูปที่ 2-10 กำแพงชั่วคราวสูง 4 เมตร

1. จัดทำรั้วสูง 4 เมตร เพื่อกั้นขอบเขตพื้นที่โครงการอย่างเป็นสัดส่วน และช่วยลดระดับเสียงลงเพื่อไม่ให้เกิดผลกระทบต่อชุมชนรอบพื้นที่โครงการ
2. เลือกใช้เครื่องมือ อุปกรณ์และวิธีการก่อสร้างที่ก่อให้เกิดเสียงรบกวนน้อยที่สุด
3. แจ้งให้ผู้รับเหมาควบคุมกิจกรรมการก่อสร้างต่างๆ ที่อาจก่อให้เกิดเสียงดังอย่างเคร่งครัด เช่น กำชับผู้รับเหมาให้ดำเนินการขนส่งให้ถูกต้องตามหลักการขนย้ายและควบคุมคนงานไม่ให้มีการโยนวัสดุ อุปกรณ์ก่อสร้าง เช่น เหล็กเส้นซึ่งการกระทำดังกล่าวจะก่อให้เกิดเสียงดัง
4. กำชับผู้รับเหมาไม่ทำกิจกรรมต่างๆ ที่ก่อให้เกิดเสียงดังพร้อมกันในเวลาเดียวกัน เป็นต้น

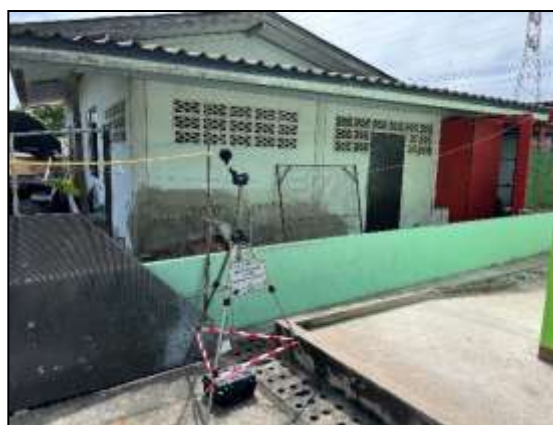
รูปที่ 3-7 การตรวจวัดระดับเสียงรบกวน บริเวณ รพ.สต.ดอนหัวฬ่อ

บริเวณ รพ.สต.ดอนหัวฬ่อ พบว่า ผลการตรวจวัดเมื่อเปรียบเทียบกับเกณฑ์มาตรฐานตามประกาศคณะกรรมการสิ่งแวดล้อมแห่งชาติ ฉบับที่ 15 พ.ศ. 2540 เรื่อง มาตรฐานระดับเสียงโดยทั่วไป ประกาศกระทรวงอุตสาหกรรม พ.ศ. 2548 เรื่อง กำหนดค่าระดับเสียงการรบกวน และระดับเสียงที่เกิดจากการประกอบกิจการโรงงาน และประกาศคณะกรรมการสิ่งแวดล้อมแห่งชาติ ฉบับที่ 29 พ.ศ. 2550 เรื่อง ค่าระดับเสียงรบกวนที่กำหนดไว้ พบว่า มีระดับเสียงรบกวนในบางช่วงเวลาซึ่งเป็นระยะเวลาสั้นๆของ วันที่ 8 มิถุนายน 2565 ช่วงเวลา 09:45-16:45 น., วันที่ 9 มิถุนายน 2565 ช่วงเวลา 09:45-16:45 น. วันที่ 10 มิถุนายน 2565 ช่วงเวลา 07:45-16:45 น., วันที่ 11 มิถุนายน 2565 ช่วงเวลา 00:45-01:45 น. และช่วงเวลา 06:45-07:45 น., วันที่ 13 มิถุนายน 2565 ช่วงเวลา 02:45-16:45 น., วันที่ 14 มิถุนายน 2565 ช่วงเวลา 11:45-16:45 น. และวันที่ 15 มิถุนายน 2565 ช่วงเวลา 05:45-07:45 น.

ทั้งนี้ จากการตรวจสอบ พบว่า บริเวณใกล้เคียงจุดตรวจวัดเป็นชุมชนหนาแน่น และเป็นเส้นทางสัญจรหลักของชุมชน จึงอาจส่งผลให้ระดับเสียงสูงขึ้น ซึ่งระดับเสียงที่สูงเป็นระดับเสียงที่เกิดในบางช่วงเวลา ไม่ส่งผลกระทบต่อการทำงานของชุมชน และไม่มีเรื่องร้องเรียนในช่วงเวลาดังกล่าว ซึ่งโครงการโรงไฟฟ้าตั้งอยู่ห่างจากจุดตรวจวัด ประมาณ 2.5 กิโลเมตร และเมื่อพิจารณาจากผลการตรวจวัดเสียงจากกริมีรัวของโครงการด้านทิศใต้ พบว่า ผลตรวจวัดมีค่าเป็นไปตามเกณฑ์ จึงกล่าวได้ว่าการดำเนินกิจกรรมของทางโครงการไม่ส่งผลกระทบต่อพื้นที่ และชุมชนใกล้เคียง

ทั้งนี้โครงการได้ทำการตรวจวัดระดับเสียงรบกวนอย่างต่อเนื่อง เพื่อเป็นการเฝ้าระวังและป้องกันไม่ให้เกิดผลกระทบต่อสิ่งแวดล้อมภายนอกหรือส่งผลกระทบน้อยที่สุดและควบคุมให้ระดับเสียงมีค่าอยู่ในเกณฑ์มาตรฐานกำหนดตลอดระยะเวลาดำเนินโครงการ
