## บทที่ 2

### การปฏิบัติตามมาตรการป้องกัน และแก้ไขผลกระทบสิ่งแวดล้อม

#### 2.1 ผลการปฏิบัติตามมาตรการป้องกันและแก้ไขผลกระทบสิ่งแวดล้อม

**ตารางที่ 2.2-1 ผลการปฏิบัติตามมาตรการป้องกันและแก้ไขผลกระทบสิ่งแวดล้อม โครงการเขตประกอบการอุตสาหกรรม จี.เค.แลนด์**  
บริษัท จี.เค.แลนด์ จำกัด ระหว่างเดือนมกราคม-มิถุนายน 2565

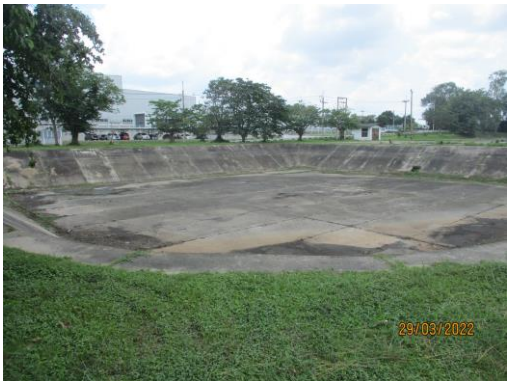
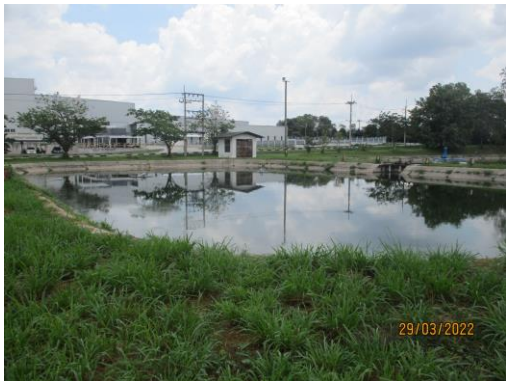
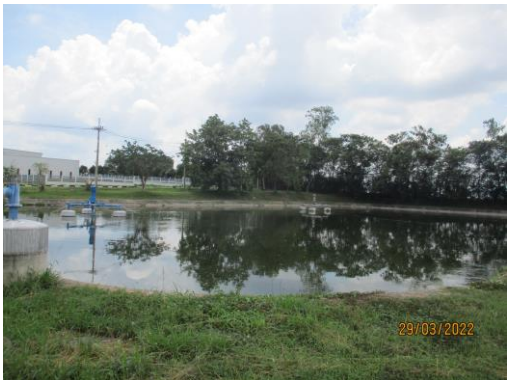
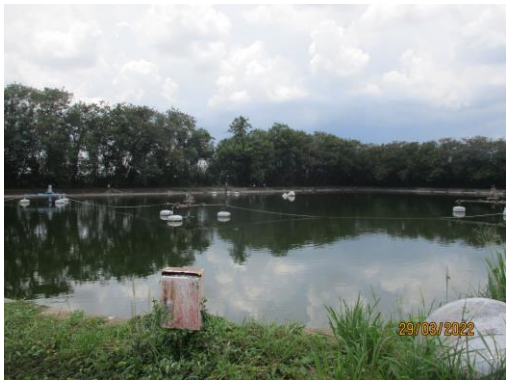
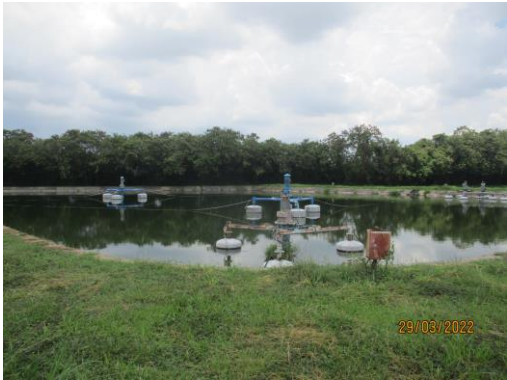
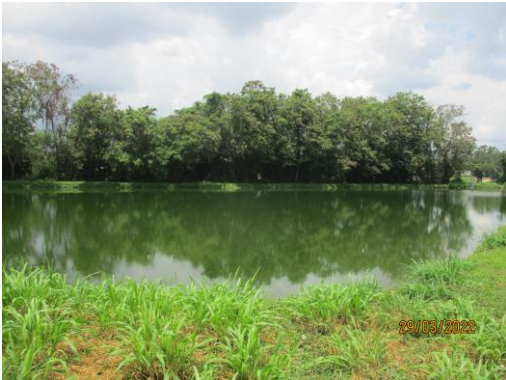
บ่อเติมอากาศ 3 (Aerated Lagoon 3)	บ่อปรับสภาพน้ำทิ้งหรือบ่อฝี (Polishing Pond)
รูปที่ 4 ระบบบำบัดน้ำเสียส่วนกลางทางชีวภาพของโครงการ

บ่อฉุกเฉิน (Emergency Pond)	บ่อปรับสภาพน้ำเสีย (Equalization Pond)

บ่อเติมอากาศ 1 (Aerated Lagoon 1)	บ่อเติมอากาศ 2 (Aerated Lagoon 2)

มาตรการป้องกัน และแก้ไขผลกระทบสิ่งแวดล้อม	สถานที่ ดำเนินการ	ผลการปฏิบัติตามมาตรการฯ	ปัญหา อุปสรรค ที่ไม่สามารถปฏิบัติ ตามมาตรการและแนวทางแก้ไข	หลักฐานและ เอกสารอ้างอิง
<b>ทรัพยากรสิ่งแวดล้อมทางกายภาพ (ต่อ)</b> <b>3. คุณภาพน้ำ (ต่อ)</b> - โครงการกำหนดให้มีระบบบำบัดน้ำเสียทางเคมี เพิ่มขึ้นมาในระบบการบำบัดน้ำเสียส่วนกลางของ โครงการเพื่อทำหน้าที่บำบัดน้ำเสียที่ปนเปื้อน สารเคมี และโลหะหนัก	- ระบบ บำบัด น้ำเสียส่วนกลาง ของโครงการ	- ปัจจุบันยังไม่มีการดำเนินการก่อสร้างระบบบำบัดน้ำเสีย ทางเคมี เนื่องจากมีโรงงานที่เปิดดำเนินการภายในเขต ประกอบการฯ เพียง 5 โรงงาน และไม่มีโรงงานที่ระบายน้ำเสีย ปนเปื้อนสารเคมีเข้าสู่ระบบบำบัดน้ำเสียทางเคมีของเขต ประกอบการฯ โดยโรงงานทุกแห่งจะมีระบบบำบัดน้ำเสีย เบื้องต้นให้เป็นไปตามเกณฑ์มาตรฐานคุณภาพน้ำเสียก่อนเข้า ระบบบำบัดน้ำเสียทางชีวภาพของเขตประกอบการฯ	- หากในอนาคตมีโรงงานอุตสาหกรรม ที่จะเข้ามาตั้งภายในพื้นที่เพิ่มมากขึ้นและ โรงงานมีแหล่งกำเนิดน้ำเสียทางเคมีที่จะ ใช้บริการระบบบำบัดน้ำเสียเคมีส่วนกลาง ของเขตประกอบการฯ จะดำเนินการ ก่อสร้างให้แล้วเสร็จก่อนเปิดรับโรงงาน ประเภทดังกล่าวต่อไป	- รูปที่ 4 ระบบบำบัด น้ำเสียส่วนกลางทาง ชีวภาพของโครงการ

- กำหนดให้มีบ่อฉุกเฉิน (Emergency pond) เพื่อรองรับน้ำเสียกรณีไฟฟ้าดับหรือระบบบำบัดน้ำเสียส่วนกลางไม่สามารถทำงานได้ ทั้งในระบบบำบัดน้ำเสียทางเคมีและทางชีวภาพ โดยมีระยะเวลาเก็บกักได้อย่างน้อย 12 ชม.	- ระบบบำบัดน้ำเสีย ส่วนกลางของโครงการ	- โครงการมีบ่อฉุกเฉิน (Emergency Pond) บริเวณระบบบำบัดน้ำเสียส่วนกลางทางชีวภาพ สามารถกักเก็บน้ำได้อย่างน้อย 12 ชม. เพื่อรองรับน้ำเสียกรณีไฟฟ้าดับหรือระบบบำบัดน้ำเสียขัดข้อง	-	- รูปที่ 4 ระบบบำบัดน้ำเสียส่วนกลางทางชีวภาพของโครงการ

มาตรการป้องกัน และแก้ไขผลกระทบสิ่งแวดล้อม	สถานที่ ดำเนินการ	ผลการปฏิบัติตามมาตรการฯ	ปัญหา อุปสรรค ที่ไม่สามารถปฏิบัติ ตามมาตรการ และแนวทางแก้ไข	หลักฐานและ เอกสารอ้างอิง
<b>ทรัพยากรสิ่งแวดล้อมทางกายภาพ (ต่อ)</b> <b>3. คุณภาพน้ำ (ต่อ)</b> - น้ำเสียที่ได้รับการบำบัดและถูกกักเก็บไว้ใน Storage pond ควรจะนำกลับเอาไปใช้ประโยชน์ เช่น รดต้นไม้ภายในพื้นที่โครงการฯ หรือนำมาฉีดพรม ถนนเพื่อให้ฝุ่นฟุ้งกระจาย	- น้ำที่เก็บกักในบ่อเก็บ บ ก ก ข ของโครงการ	- โครงการนำน้ำทิ้งที่ผ่านการบำบัดแล้วจากบ่อกักเก็บน้ำ (Storage Pond) กลับมาใช้ประโยชน์ในพื้นที่โครงการ เช่น ล้างพื้นถนน รดน้ำต้นไม้ บริเวณพื้นที่สีเขียว และฉีดพรมน้ำบริเวณที่มีการฟุ้งกระจายของฝุ่นละออง เป็นต้น	-	- รูปที่ 3 การนำน้ำทิ้งที่ผ่านการบำบัดไปใช้ประโยชน์ - รูปที่ 4 ระบบบำบัดน้ำเสียส่วนกลางทางชีวภาพของโครงการ

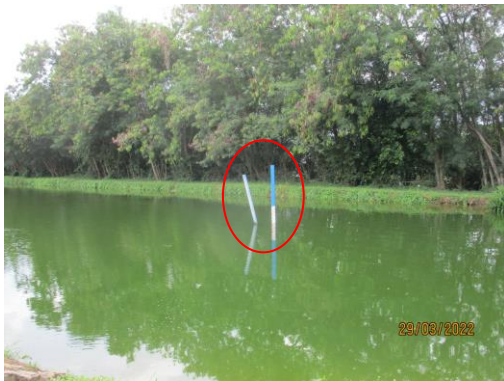
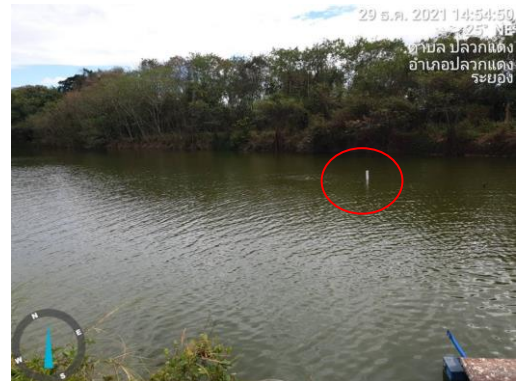
รูปที่ 13 อุปกรณ์ตรวจวัดระดับน้ำ

บ่อปรับสภาพน้ำทิ้งหรือบ่อฝู้ง (Polishing Pond)

บ่อกักเก็บน้ำ (Storage Pond)
