รายงานผลการปฏิบัติตามมาตรการป้องกัน  
และแก้ไขผลกระทบสิ่งแวดล้อม  
และมาตรการติดตามตรวจสอบผลกระทบสิ่งแวดล้อม

โครงการสวนอุตสาหกรรมโรจนะ ปราจีนบุรี  
บริษัท สวนอุตสาหกรรมโรจนะ จำกัด (มหาชน)  
(ระยะดำเนินการ)

ครั้งที่ 1/2565 ระหว่างเดือนมกราคม-มิถุนายน พ.ศ. 2565

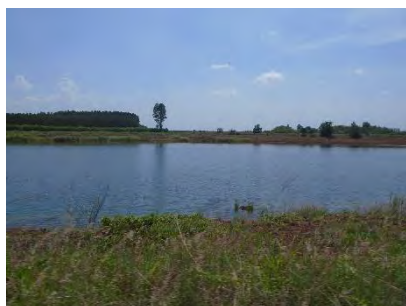
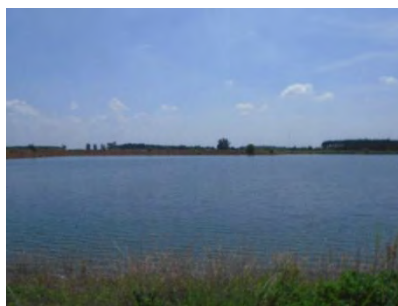
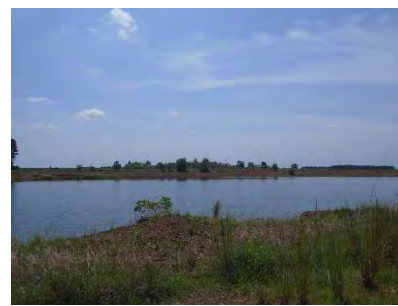
แหล่งน้ำดิบของโครงการตามผังแม่บทประกอบด้วย 2 แหล่งคือ น้ำฝนที่ตกภายในโครงการ และน้ำที่สูบจากแม่น้ำปราจีนบุรี อัตราวันละ 42,000 ลูกบาศก์ เมตร รวมระยะเวลา 4 เดือน (ฤดูน้ำหลาก) เพื่อนำมาใช้ผลิตน้ำประปา ระบบหล่อเย็น และเก็บสำรองน้ำดิบในอ่างเก็บน้ำของโครงการ รวมปริมาณ 2,975,353 ลูกบาศก์ เมตร ปัจจุบันโครงการไม่มีการสูบน้ำจากแม่น้ำปราจีนบุรีตามผังแม่บทที่ได้ระบุไว้ น้ำที่ใช้ทั้งหมดของโครงการจึงมาจากน้ำฝนที่ตกภายในพื้นที่โครงการ โดยปัจจุบันโครงการมีปริมาณน้ำกักเก็บในอ่างเก็บน้ำเพียงพอต่อการผลิตน้ำประปาอย่างต่อเนื่อง

ภาพที่ 1.2-1 สภาพอ่างเก็บน้ำปัจจุบัน

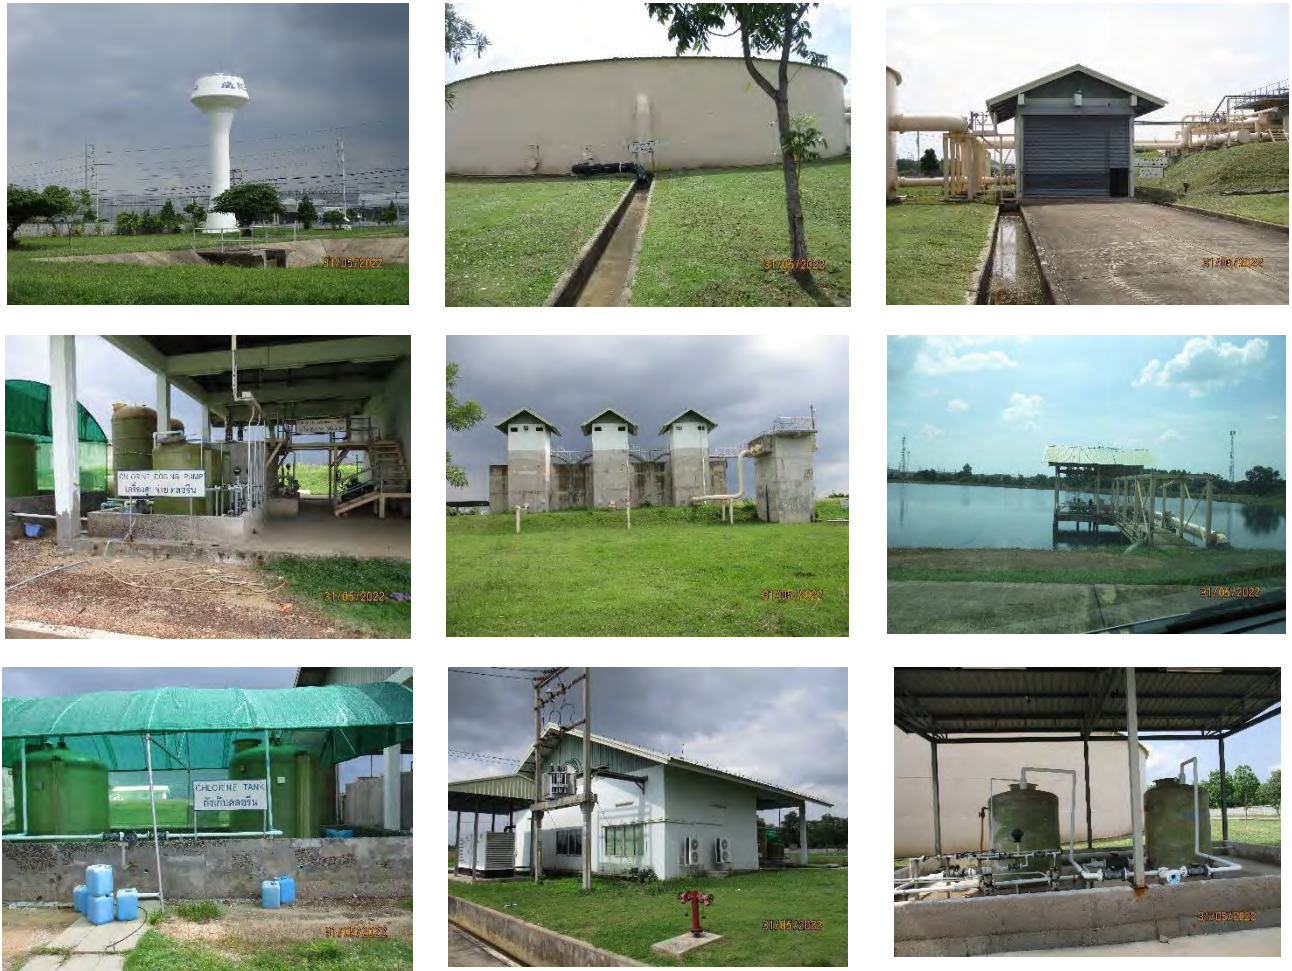
- น้ำประปาจากโรงผลิตน้ำประปาและจ่ายน้ำประปาภายในพื้นที่โครงการ เป็นระบบผลิตน้ำประปาแบบตกตะกอนและทรายกรองเร็ว มีกำลังการผลิตรวม 33,000 ลูกบาศก์ เมตร/วัน โดยแบ่งเป็น 3 ระยะตามการพัฒนาและปริมาณความต้องการใช้น้ำที่เกิดขึ้นภายในโครงการ ปัจจุบันระบบประปาอยู่ในที่ระยะ 1 กำลังการผลิตสูงสุด 11,000 ลูกบาศก์ เมตร/วัน

ภาพที่ 1.2-2 สภาพปัจจุบันของระบบผลิตน้ำประปาจากน้ำดิบ

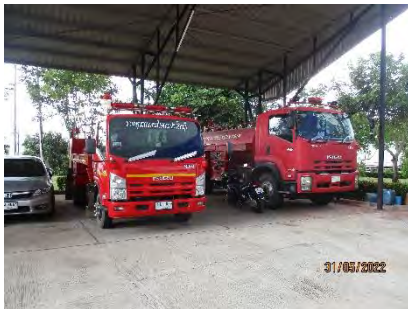
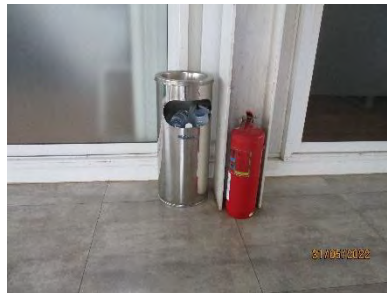
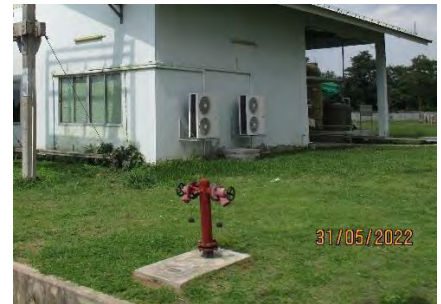
แหล่งน้ำสำรองเพื่อการดับเพลิงของโครงการ ประกอบด้วย ถังเก็บน้ำประปาขนาดความจุ 15,900 ลูกบาศก์เมตรจำนวน 1 ถัง และอ่างเก็บน้ำดิบ 1-5 จำนวน 5 แห่งขนาดความจุรวม 2,975,355.18 ลูกบาศก์เมตร คิดเป็นความจุทั้งหมด 2,991,255.18 ลูกบาศก์เมตรเพื่อใช้ในกรณีเกิดเหตุเพลิงไหม้/กรณีฉุกเฉิน โดยระบบท่อจ่ายน้ำดับเพลิงของโครงการจะใช้งานร่วมกับท่อส่งน้ำประปา ประกอบด้วย ท่อจ่ายน้ำดับเพลิงหัวจ่ายน้ำดับเพลิง (Fire Hydrant) โดยจะออกแบบระบบดับเพลิงให้สอดคล้องเป็นไปตามมาตรฐานวิศวกรรมสถานแห่งประเทศไทย ข้อกำหนดของ NFPA และเทียบเคียงจากข้อบังคับคณะกรรมการการนิคมอุตสาหกรรมแห่งประเทศไทย ว่าด้วยมาตรฐานระบบสาธารณูปโภค สิ่งอำนวยความสะดวกและบริการในนิคมอุตสาหกรรม 2555 นอกจากนี้ทางโครงการมีการซื้อรถดับเพลิงอีก 1 คัน สามารถบรรทุกน้ำได้ 8 ลูกบาศก์เมตร

ภาพที่ 1.2-3 สภาพปัจจุบันของระบบดับเพลิง

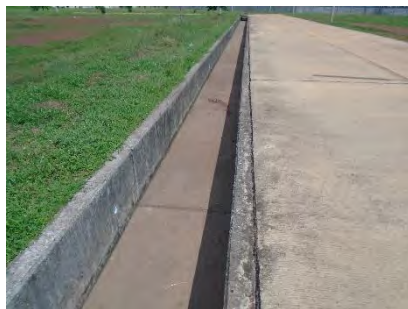
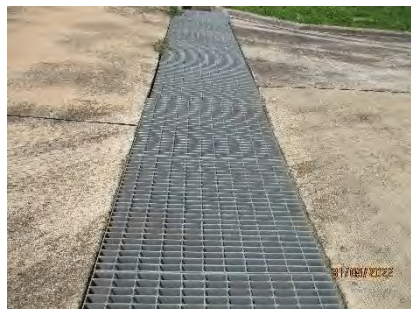
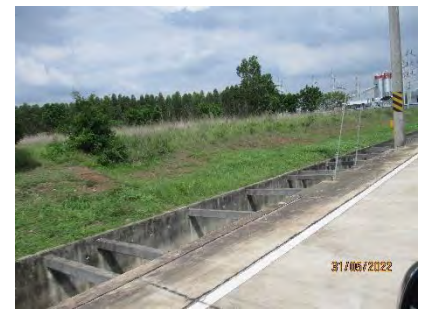
โครงการได้ออกแบบระบบระบายน้ำให้มีรางระบายน้ำในพื้นที่โครงการ เพื่อควบคุมการระบายน้ำและทิศทางการไหลให้มีความเป็นระบบ และจะรวบรวมน้ำฝนที่เกิดขึ้นทั้งหมดเข้าสู่บ่อหน่วงน้ำซึ่งใช้ร่วมกับอ่างเก็บน้ำดิบที่โครงการได้จัดเตรียมไว้ ก่อนระบายสู่คลองโสม โดยช่วงเวลาที่ปล่อยน้ำทิ้งลงสู่คลองโสมเป็นช่วงหน้าฝน เพื่อไม่ให้ส่งผลกระทบต่อพื้นที่ท้ายน้ำ

ภาพที่ 1.2-4 สภาพปัจจุบันของระบบระบายน้ำและป้องกันน้ำท่วม

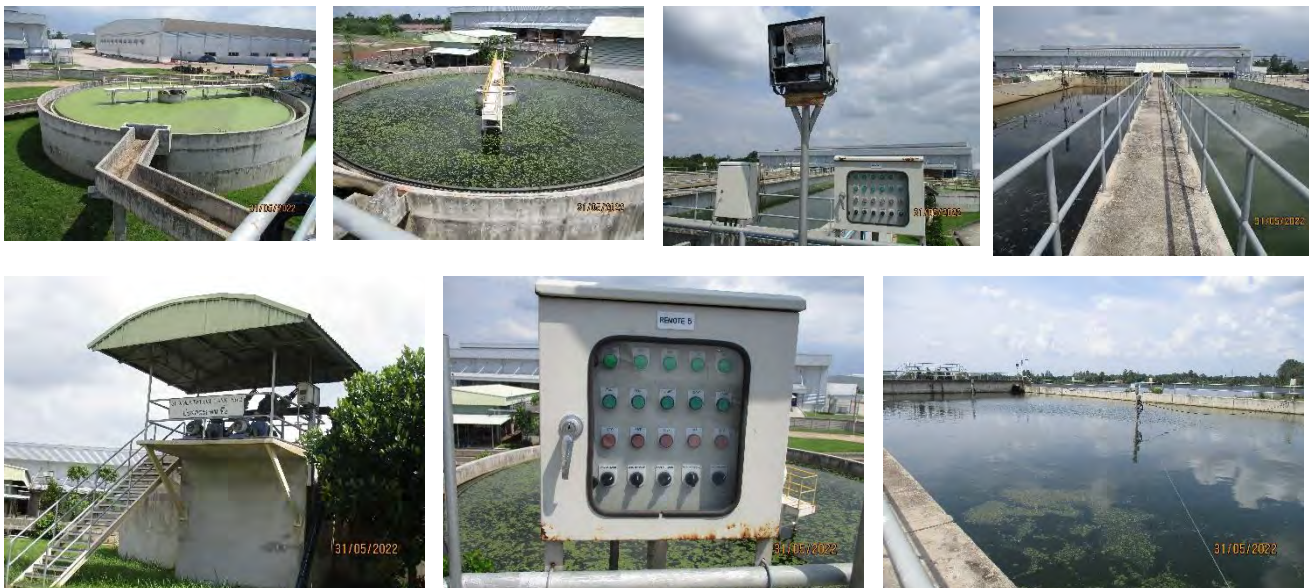
โดยระบบบำบัดน้ำเสียส่วนกลางทางชีวภาพของโครงการ จะประกอบด้วยส่วนหลักๆ ที่สำคัญ ได้แก่ ถังรวบรวมน้ำเสีย (Collecting Tank) บ่อปรับสมดุลน้ำเสีย (Equalization Tank) บ่อเติมอากาศ (Aeration Tank) ถังตกตะกอน (Sedimentation Tank) บ่อกำจัดเชื้อ (Chlorination Chamber) บ่อย่อยตะกอนส่วนเกิน (Sludge Digestion Tank) ถังทำชั้น (Thickener Tank) เครื่องรีดตะกอน (Belt Press) บ่อพักน้ำทิ้ง (Polishing Pond) ขนาดความจุ 18,000 ลูกบาศก์เมตร บ่อฉุกเฉิน (Emergency Pond) ขนาดความจุ 18,000 ลูกบาศก์เมตร บ่อพักน้ำทิ้งสุดท้าย (Holding Pond) ขนาด 355,555 ลูกบาศก์เมตร

ภาพที่ 1.2-5 สภาพปัจจุบันของระบบบำบัดน้ำเสียส่วนกลางทางชีวภาพ

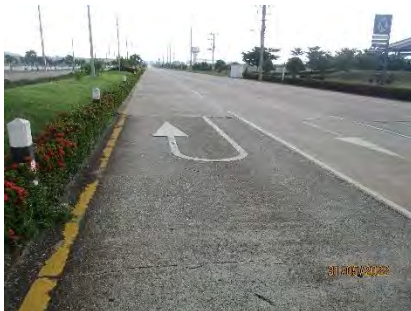
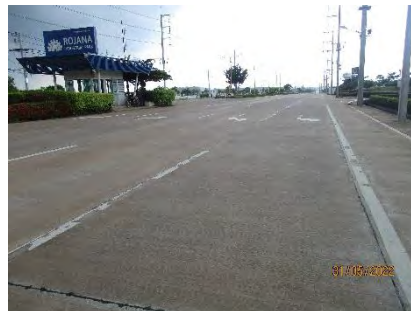
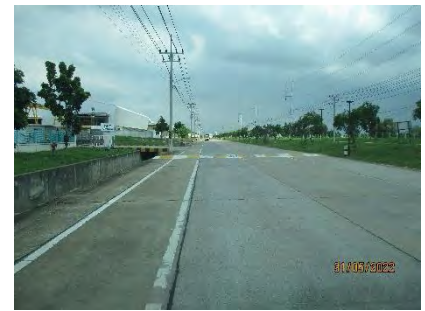
โครงการออกแบบระบบถนนเป็น 2 ประเภท ได้แก่ ถนนสายประธาน และถนนสายรองประธาน ซึ่งการควบคุมการจราจรภายในสวนอุตสาหกรรมจะติดตั้งป้าย/เครื่องหมายควบคุมการจราจรในจุดที่เหมาะสม รวมถึงการติดตั้งไฟส่องสว่างถนน หรือไฟสัญญาณจราจรบริเวณทางแยกที่สำคัญๆ ตามความจำเป็น

ภาพที่ 1.2-6 สภาพปัจจุบันของถนน

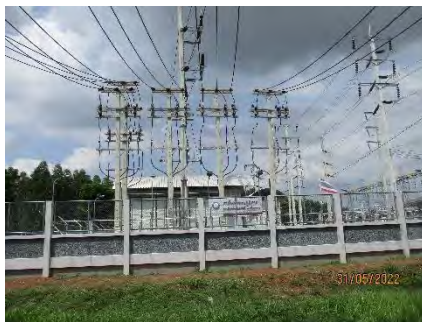
- 1) สถานีไฟฟ้าแรงสูง 115/22 KV (Substation) เป็นแหล่งจ่ายกำลังไฟฟ้าหลัก ที่ทำหน้าที่ปรับแรงดันไฟฟ้า
- 2) สายส่งไฟฟ้าแรงสูง 115 KV (Transmission Line System) โดยสถานีไฟฟ้าแรงดันสูง 115/22 KV และสายส่งไฟฟ้าแรงสูง 115 KV กฟภ.จะเป็นผู้ดำเนินการลงทุนและก่อสร้างบนพื้นที่โครงการได้ จัดเตรียมไว้ภายในโครงการ
- 3) ระบบสายจำหน่าย 22 KV หรือระบบจำหน่ายไฟฟ้าเพื่อจ่ายไฟฟ้าให้กับโรงงานอุตสาหกรรม ระบบสาธารณูปโภคส่วนกลาง เขตพาณิชยกรรม และสำนักงาน เป็นต้น

ภาพที่ 1.2-7 สภาพปัจจุบันของระบบไฟฟ้า

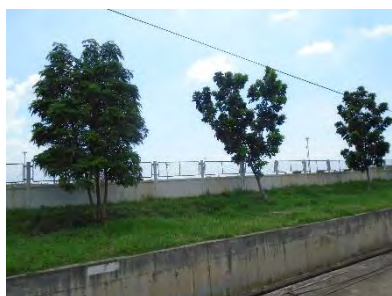
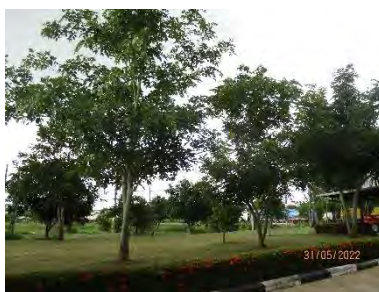
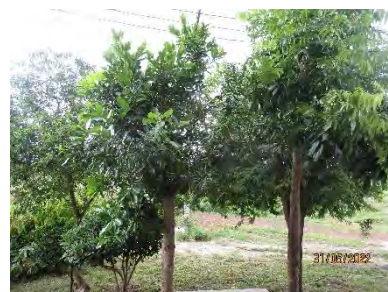
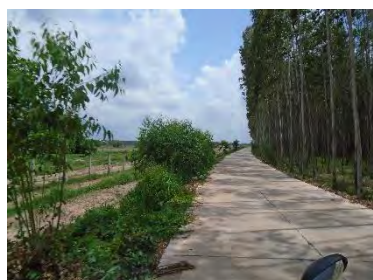
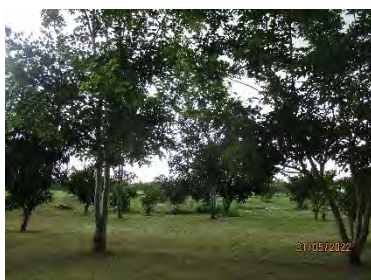
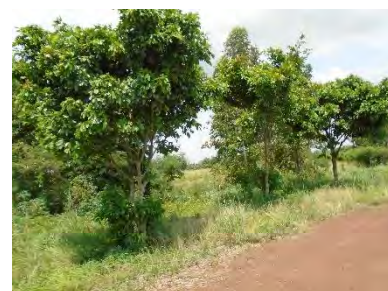
โครงการมีพื้นที่สีเขียวและแนวกันชนโดยรอบพื้นที่โครงการกว้างไม่น้อยกว่า 10 เมตร พร้อมปลูกต้นไม้ยืนต้นไม่น้อยกว่า 3 แถว สลับฟันปลาตลอดแนวเขตที่ดินโดยรอบพื้นที่โครงการ คิดเป็นพื้นที่สีเขียวและแนวกันชนรวมพื้นที่สีเขียวและแนวกันชนทั้งหมด 414.18 ไร่ คิดเป็นร้อยละ 10.25 โดยพันธุ์ไม้ที่โครงการเลือกปลูกเป็นพันธุ์ไม้ที่เติบโตง่าย และเป็นพืชท้องถิ่น รวมถึงมีความเหมาะสมกับสภาพพื้นที่ เช่น ประดู่ มะฮอกกานี สน โอศกอินเดีย พญาสัตบรรณ เป็นต้น

ภาพที่ 1.2-8 สภาพปัจจุบันของพื้นที่สีเขียวและแนวกันชน
