บทที่ 2

การติดตามตรวจสอบผลการปฏิบัติตามมาตรการป้องกันและแก้ไขผลกระทบสิ่งแวดล้อม

ตารางที่ 2-1 แบบรายงานผลการปฏิบัติตามมาตรการป้องกันและแก้ไขผลกระทบสิ่งแวดล้อม
ของโครงการผลิตสารตั้งต้นผลิตภัณฑ์ทำความสะอาด (ส่วนขยาย ครั้งที่ 2) บริษัท ลาบิกซ์ จำกัด ระยะดำเนินการ
ระหว่างเดือนมกราคม-มิถุนายน พ.ศ. 2565

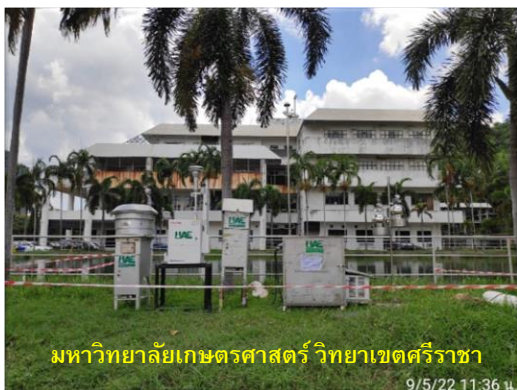
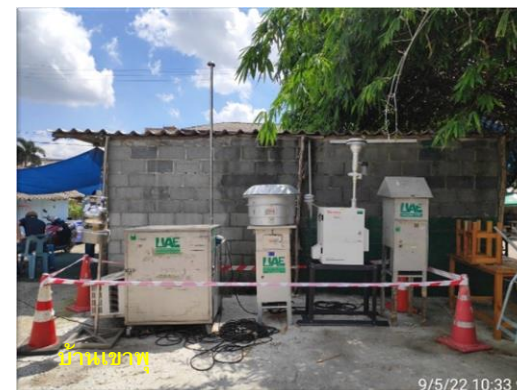
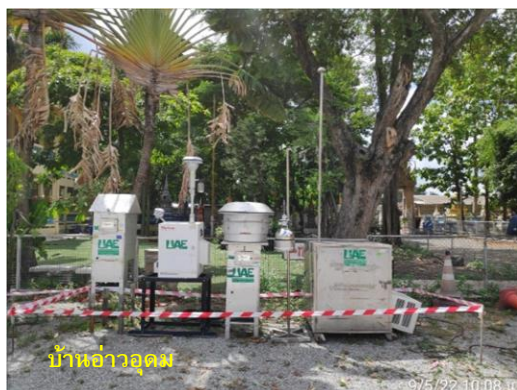
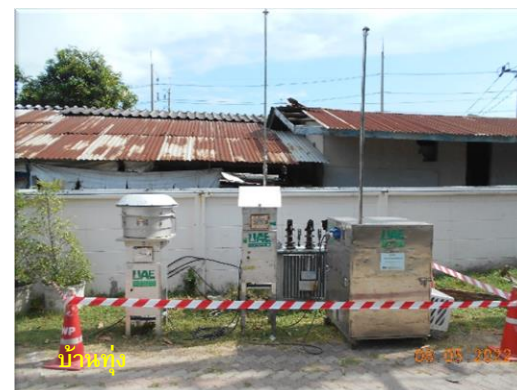
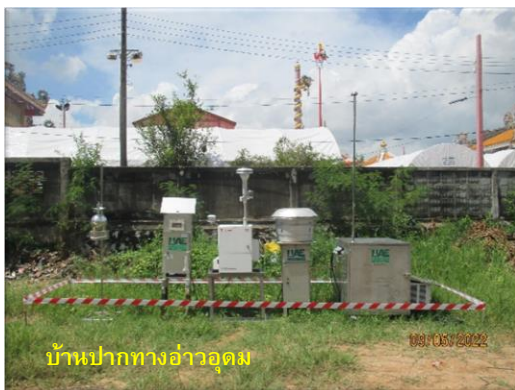
(12) กำหนดให้มีการรายงานลักษณะของกิจกรรม ต่างๆ ที่เกิดขึ้นบริเวณโดยรอบจุดตรวจวัด คุณภาพอากาศในบรรยากาศขณะทำการ ตรวจวัด	- จุดตรวจวัดคุณภาพ อากาศขณะทำการ ตรวจวัด	- ในช่วงที่ทำการตรวจวัดคุณภาพอากาศใน บรรยากาศระหว่างวันที่ 6-13 พฤษภาคม พ.ศ. 2565 นั้น ไม่มีกิจกรรมเกิดขึ้นโดยรอบจุดตรวจวัด โดยดัชนีที่ติดตามตรวจสอบทั้งหมดยังคงมีค่าอยู่ ในมาตรฐานที่กำหนด	-	รูปที่ 2-1

รูปที่ 2-1 กิจกรรมที่เกิดขึ้นโดยรอบจุดตรวจวัดคุณภาพอากาศ

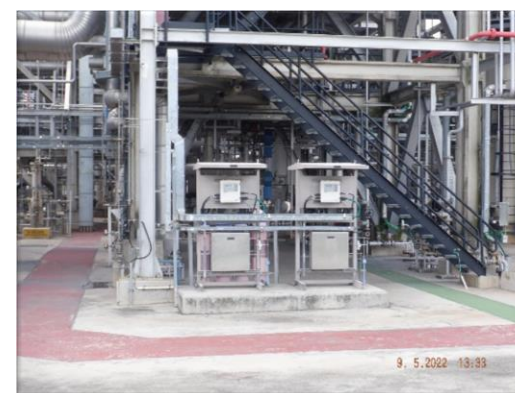
(4) ติดตั้งระบบตรวจวัดคุณภาพอากาศจากปล่องระบายอากาศแบบต่อเนื่อง (Continuous Emission Monitoring System: CEMs) ที่ปล่อง Pacol และปล่อง Heat Medium Unit เพื่อตรวจวัดค่าความเข้มข้นของก๊าซออกไซด์ของไนโตรเจน และปริมาณก๊าซออกซิเจน พร้อมทั้งเชื่อมต่อผลการตรวจวัดคุณภาพอากาศจากปล่องระบายด้วยระบบ CEMs แบบ Online ไปยังกรมโรงงานอุตสาหกรรม	- ปล่อง Pacol และ ปล่อง Heat Medium Unit	- บริษัทฯ ได้ติดตั้งระบบ CEMs ที่ปล่อง Pacol และปล่อง Heat Medium Unit เพื่อตรวจวัดค่าความเข้มข้นของก๊าซออกไซด์ของไนโตรเจน และปริมาณก๊าซออกซิเจน พร้อมทั้งเชื่อมต่อผลการตรวจวัดคุณภาพอากาศจากปล่องระบายด้วยระบบ CEMs แบบ Online ไปยังกรมโรงงานอุตสาหกรรม	-	รูปที่ 2-4

รูปที่ 2-4 การติดตั้งระบบตรวจวัดคุณภาพอากาศแบบต่อเนื่อง (CEMs)

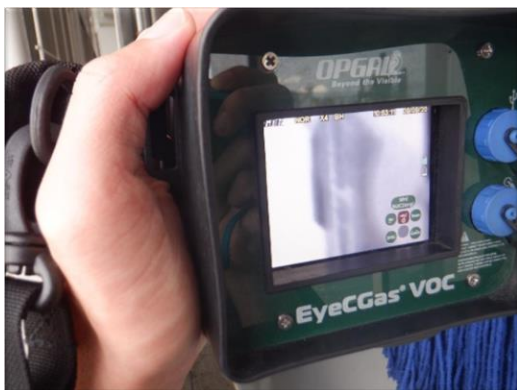
(6) จัดทำข้อมูลการระบายสารอินทรีย์ระเหยง่าย (VOCs Inventory) ที่มาจาก แหล่งกำเนิดของโครงการ โดยให้ดำเนินการตามวิธีของ U.S.EPA ทั้งนี้ การประเมินการรั่วซึมจากแหล่งกำเนิดให้ดำเนินการตามประกาศกระทรวงอุตสาหกรรมที่เกี่ยวข้อง ให้แล้วเสร็จภายในระยะเวลา 1 ปี หลังจากดำเนินโครงการ หลังจากนั้นให้ดำเนินการตามกฎหมายที่เกี่ยวข้องกำหนด	- ภายในพื้นที่โครงการ	- บริษัทฯ ได้จัดทำข้อมูลการระบายสารอินทรีย์ระเหยง่าย (VOCs) ที่มาจาก Point Source และ Fugitive Source จากแหล่งต่างๆ ให้ครบถ้วนตามแนวทางของ U.S. EPA และแนวทางคู่มือรวมถึงกฎหมายต่างๆ ที่เกี่ยวข้องกำหนด - บริษัทฯ ได้จัดทำรายงานผลการตรวจวัดการรั่วซึมของสารอินทรีย์ระเหยจากอุปกรณ์ และการซ่อมแซมอุปกรณ์ในโรงงานอุตสาหกรรม (รว. 3/1) เรียบร้อยแล้ว	-	รูปที่ 2-5 และภาคผนวก จ9

รูปที่ 2-5 การตรวจสอบแหล่งกำเนิดชนิดฟุ้งกระจาย (Fugitive Sources)
ในพื้นที่กระบวนการผลิต

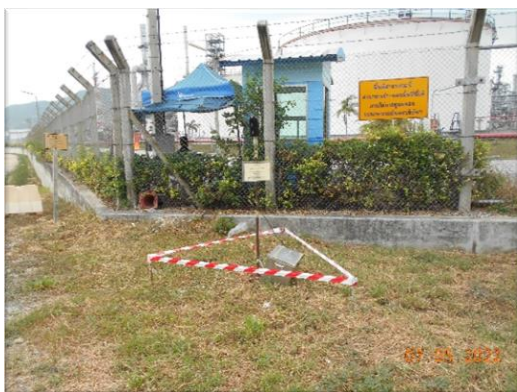
3. เสียง	(1) กำหนดให้ระดับเสียงที่บริเวณริมรั้วของโครงการ ต้องมีระดับเสียงไม่เกิน 70 เดซิเบลเอ	- ภายในพื้นที่โครงการ	- บริษัทฯ ได้ดำเนินการติดตามตรวจสอบระดับเสียง ริมรั้วของโครงการด้านทิศตะวันตก บิลละ 2 ครั้ง ซึ่งผลการติดตามตรวจสอบครั้งที่ 1 ประจำปี พ.ศ. 2565 ระหว่างวันที่ 6-13 พฤษภาคม พ.ศ. 2565 พบว่าระดับเสียงเฉลี่ย 24 ชั่วโมงมีค่าอยู่ใน มาตรฐานที่กำหนด	-	รูปที่ 2-7 และ ภาคผนวกที่ ก5

รูปที่ 2-7 การติดตามตรวจสอบระดับเสียงรบกวนโครงการด้านทิศตะวันตก

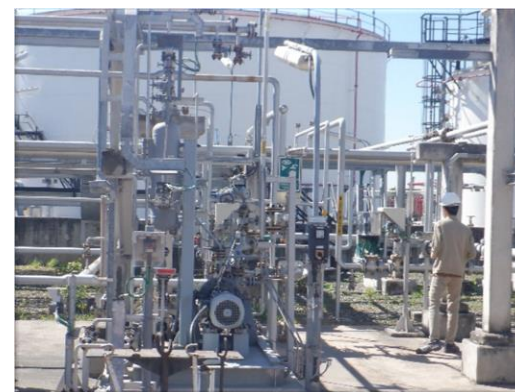
(3) กำหนดให้มีการตรวจสอบและบำรุงรักษาเชิง ป้องกัน (Preventative Maintenance) ตามแผนการตรวจสอบและบำรุงรักษาเชิง ป้องกัน เพื่อลดเสียงดังที่อาจเกิดขึ้นจากการ ทำงานของอุปกรณ์	- ภายในพื้นที่โครงการ	- บริษัทฯ ได้จัดฝ่ายผลิตร่วมกับฝ่ายซ่อมบำรุง ติดตามดูแลการเดินเครื่องจักรร่วมกันโดยตลอด และเมื่อพบเสียงผิดปกติจะมีการแจ้งตรวจสอบ และถ้าสงสัยจะแจ้งซ่อมบำรุงทันที	-	รูปที่ 2-12 และ ภาคผนวก จ10

รูปที่ 2-12 พนักงานเดินตรวจสอบภายในพื้นที่กระบวนการผลิต

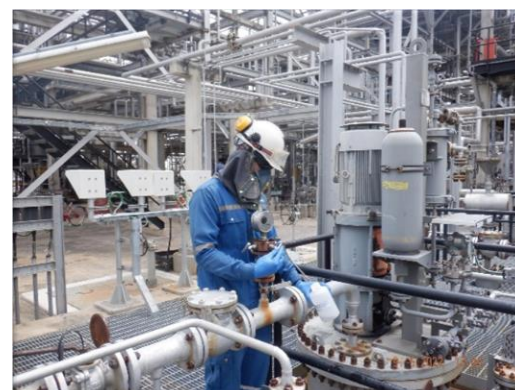
4. คุณภาพน้ำ	<p>ปริมาณการจัดการน้ำเสียของโครงการฯ มีรายละเอียดดังนี้</p> <p>(1) น้ำเสียจากกระบวนการผลิต ประกอบด้วย</p> <p>(1.1) น้ำทิ้งจากหอหล่อเย็น ประมาณ 216 ลูกบาศก์เมตรต่อวัน จะมีการตรวจวัดคุณภาพน้ำโดยพนักงานโครงการฯ สัปดาห์ละ 1 ครั้ง ก่อนระบายลงสู่อบ่อกักน้ำขนาด 5,915 ลูกบาศก์เมตร โดยพารามิเตอร์ที่ตรวจวัด ได้แก่ pH, Conductivity, Chloride และ Zinc ก่อนระบายไปยังบ่อกักน้ำ (Retention Pond)</p> <p>(1.2) น้ำเสียจากหน่วย Kerosene Pre-fractionation และหน่วย Distillate Union Fining Process ประมาณ 73.44 ลูกบาศก์เมตรต่อวัน จะส่งไปบำบัดที่ Sour Water Stripper-4 ก่อนระบายไปยังโรงงานปรับคุณภาพน้ำเสียรวมของโรงกลั่นน้ำมันไทยออยล์</p> <p>(1.3) น้ำเสียจากหน่วย Define และหน่วย Detal Plus ประมาณ 10.652 ลูกบาศก์เมตรต่อวัน ระบายไปยังบ่อเก็บรวบรวมที่อยู่ใต้ดิน (Process Oily Water Drum) ขนาด 17 ลูกบาศก์เมตร และสูบไปยังโรงงานปรับคุณภาพน้ำเสียรวมของโรงกลั่นน้ำมันไทยออยล์</p>	- กระบวนการผลิต	- บริษัทฯ ได้รวบรวมน้ำเสียจากกระบวนการผลิตตามที่มาตรการกำหนด โดยทำการตรวจสอบคุณภาพก่อนระบายไปยังโรงงานปรับคุณภาพน้ำเสียรวมของบริษัท ไทยออยล์ จำกัด (มหาชน) ดังแสดงรายละเอียดในบทที่ 5	-	รูปที่ 2-14 ถึง รูปที่ 2-16

รูปที่ 2-14 ระบบบำบัด Sour Water Stripper-4

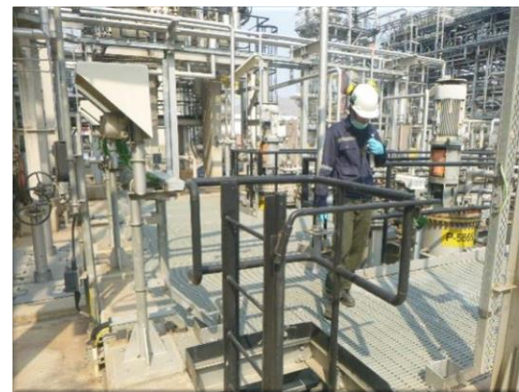
รูปที่ 2-16 บ่อเก็บรวบรวม Process Oily Water Drum

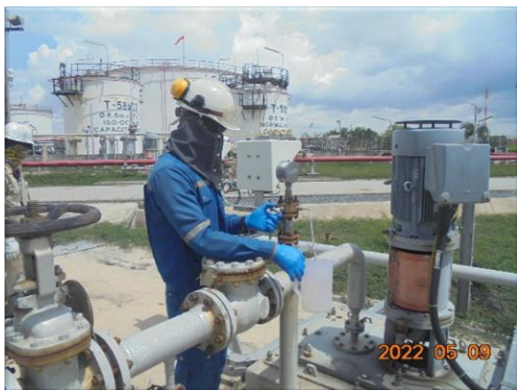
4. คุณภาพน้ำ (ต่อ)	(2) น้ำฝนปนเปื้อน (15 นาทีแรก) จากพื้นที่หน่วย ผลิตและถังเก็บกัก มีประมาณ 1,080 ลูกบาศก์ เมตร จะถูกรวบรวมลงรางระบายน้ำแบบปิดที่ อยู่ใต้ดิน และไหลลงสู่อุปกรณ์ (Oil Separator Pond) ขนาด 1,370 ลูกบาศก์เมตร เพื่อแยก น้ำมันออกจากน้ำ จากนั้นระบายไปยังโรงงาน ปรับคุณภาพน้ำเสียรวมของโรงกลั่นน้ำมันไทย ออยล์	- ภายในพื้นที่โครงการ	- บริษัทฯ ได้ระบายน้ำฝนปนเปื้อนจากพื้นที่ หน่วยผลิตและถังเก็บกักไปยังบ่อพักน้ำ (Oil Separator Pond) ก่อนระบายไปยังโรงงาน ปรับคุณภาพน้ำเสียรวมของบริษัท ไทยออยล์ จำกัด (มหาชน) ดังแสดงรายละเอียดในบทที่ 5	-	รูปที่ 2-17

รูปที่ 2-17 บ่อพักน้ำ Oil Separator Pond

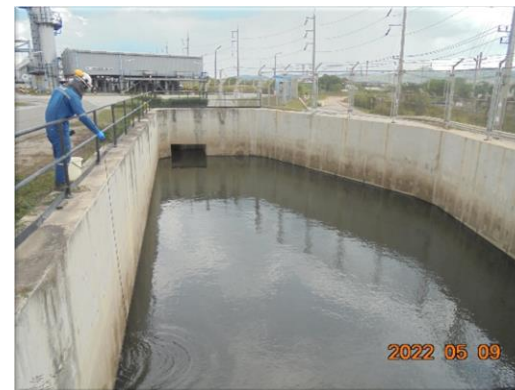
(3) น้ำฝนไม่ปนเปื้อนจากพื้นที่ที่มีหลังคาคลุม พื้นที่ถนน และพื้นที่ว่าง จะระบายไปยังบ่อพัก น้ำฝนไม่ปนเปื้อน (Sedimentation Basin) ขนาด 1,000 ลูกบาศก์เมตร เพื่อตกตะกอนก่อน ระบายลงสู่รางระบายน้ำสาธารณะ	- ภายในพื้นที่โครงการ	- บริษัทฯ ได้ระบายน้ำฝนไม่ปนเปื้อนจาก พื้นที่ที่มีหลังคาคลุม พื้นที่ถนน และพื้นที่ว่าง ไปยังบ่อพักน้ำฝนไม่ปนเปื้อน (Sedimentation Basin) ก่อนระบายลงสู่รางระบายน้ำสาธารณะ ทุกครั้ง ดังแสดงรายละเอียดในบทที่ 5	-	รูปที่ 2-18

รูปที่ 2-18 บ่อพักน้ำฝนไม่ปนเปื้อน Sedimentation Basin

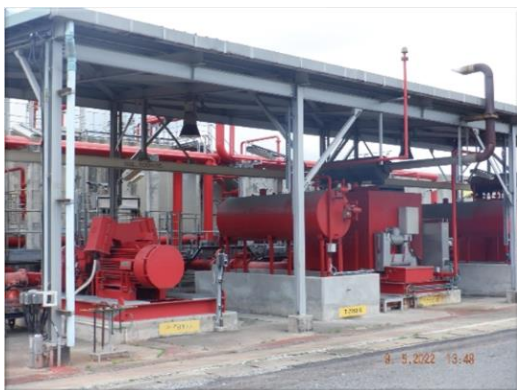
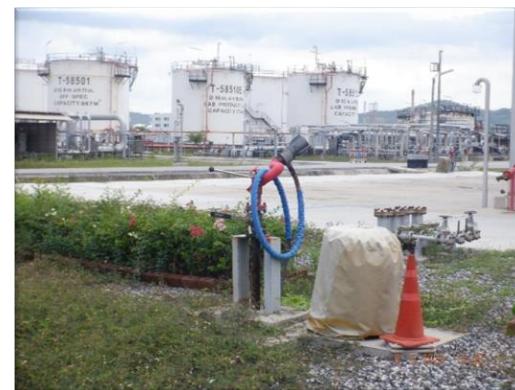
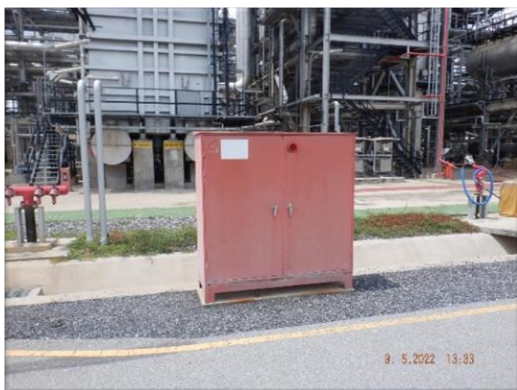
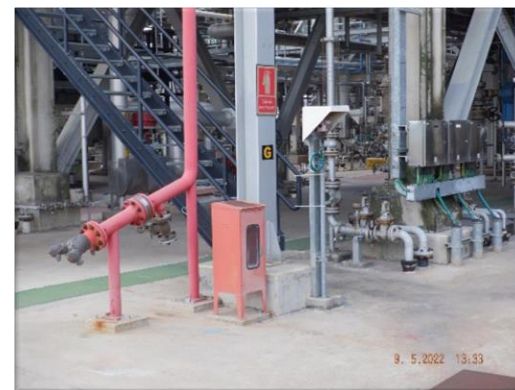
รูปที่ 2-33 ระบบป้องกันและระงับอัคคีภัย

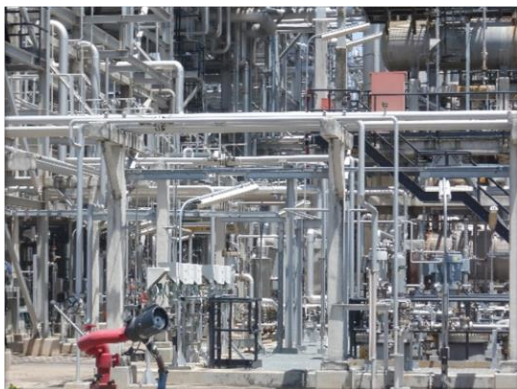
รูปที่ 2-39 การวางท่อบน Pipe Rack หรือ Pipe Bridge ในลักษณะที่ปลอดภัย

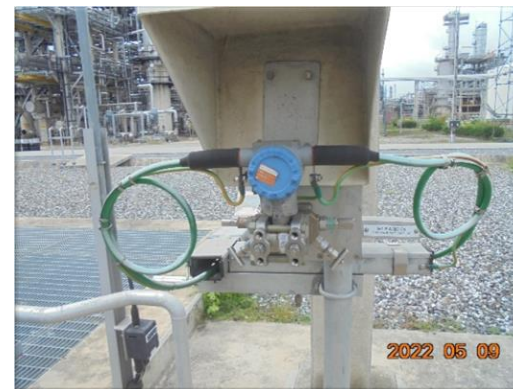
รูปที่ 2-40 Flow Meter

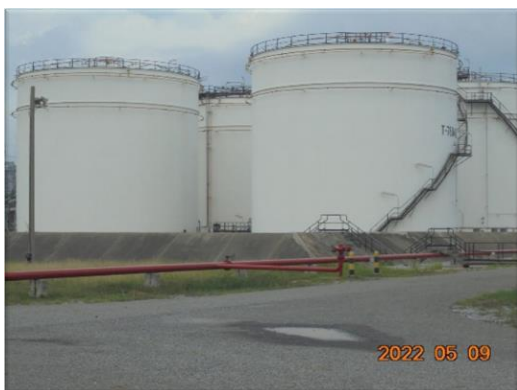
รูปที่ 2-41 Dike Area บริเวณถังเก็บกัก
