# บทที่ 1

#### 1.1 ความเป็นมาในการจัดทำรายงาน

บริษัท ไทยโพลิเอททีลีน จำกัด ตั้งอยู่ที่นิคมอุตสาหกรรมมาบตาพุด อำเภอเมืองระยองจังหวัดระยอง ได้เปิดดำเนินการกิจการโรงงานผลิตเม็ดพลาสติกโพลิเอททีลีน ชนิดความหนาแน่นต่ำ (LDPE Plant) ในปี พ.ศ.2537 ที่มีกำลังการผลิต 70,000 ตันต่อปี ซึ่งได้รับความเห็นชอบจากสำนักงานนโยบาย และแผนทรัพยากรธรรมชาติและสิ่งแวดล้อม (สผ.) ตามหนังสือ ที่ วว 0804/5057 ลงวันที่ 21 มิถุนายน พ.ศ.2537 ต่อมาโรงงานได้มีการขยายกำลังการผลิตและขอเปลี่ยนแปลงรายละเอียดโครงการ เป็นลำดับมา โดยลำดับการนำเสนอรายงานฯ และได้รับความเห็นชอบจากสำนักงานนโยบายและแผนทรัพยากรธรรมชาติและสิ่งแวดล้อม (สผ.) มีดังนี้

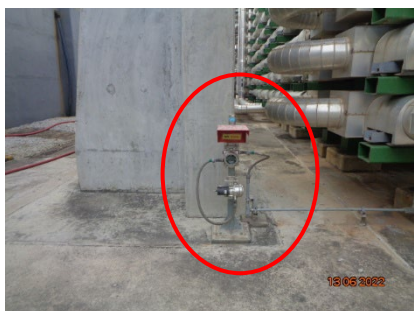
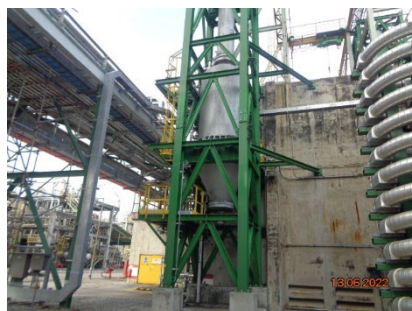
9. อาชีวอนามัยและ ความปลอดภัยใน การทำงาน (ต่อ)	- จัดให้มี Gas Detector และระบบ Fire Alarm ทั่วบริเวณ โรงงาน ตามความเหมาะสมอย่างเพียงพอ เช่น บริเวณ Storage พร้อมมีการตรวจสอบการทำงาน	- บริษัทฯ มีการติดตั้งระบบ Gas Detector ครอบคลุมทุกพื้นที่ใน Hazardous Area ในจุดที่มี Hydrocarbon และบริเวณจุดเก็บ สารเคมี จะส่งสัญญาณเตือนภัยมาที่ Central Control Room เมื่อตรวจพบก๊าซ ทั้งนี้ มีการตรวจสอบตามแผน Preventive Maintenance Programme ทุก 1 ปี - บริษัทฯ มีการติดตั้งระบบ Fire Alarm อย่างเหมาะสม และมี การตรวจสอบทุก 1 เดือน	- ไม่มีปัญหาและ อุปสรรคในการ ทำงาน	- ภาคผนวก ข-10 การตรวจ สอบระบบ Gas Detector - ภาคผนวก ข-30 การตรวจสอบ สภาพการทำงานของอุปกรณ์ และระบบโต้ตอบ ภาวะฉุกเฉิน - ภาพที่ 2-5 Gas Detector - ภาพที่ 2-36 Fire Alarm และ แผนควบคุมระบบ Fire Alarm

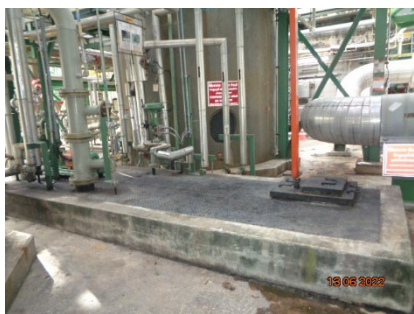
ภาพที่ 2-7 บ่อพัก Fouled Paraffin

- พาราฟิน (Fouled Paraffin) มีลักษณะเป็นของเหลว สามารถนำไปใช้เป็น เชื้อเพลิงได้ โดยพาราฟินได้จากบริเวณหน่วยอัดก๊าซ (Compressor) และหน่วย การเกิดโพลิเมอร์โรเซชัน (Polymerization) มีปริมาณประมาณ 1,000 ตันต่อปี จะ รวบรวมใส่บ่อพักขนาด 9.6 ลูกบาศก์เมตร และถังบรรจุขนาด 16 ลูกบาศก์เมตร ที่มีคั่นกั้นล้อมรอบ เพื่อบรรจุจำหน่ายให้แก่บริษัทที่รับซื้อทางรถบรรทุก

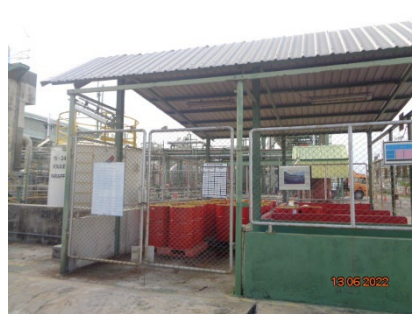
ภาพที่ 2-10 บริเวณที่รวบรวม Low Polymer  
ที่มีคั่นคอนกรีตล้อมรอบ

- โพลิเมอร์ที่มีมวลโมเลกุลต่ำ (Low Polymer) มีลักษณะเป็นของแข็ง สามารถนำไป ใช้เป็นส่วนผสมในการผลิตเทียน และ Wax โพลิเมอร์ที่มีมวลโมเลกุลต่ำนี้ได้จาก หน่วย Polymerization มีปริมาณประมาณ 22 ตันต่อปี จะรวบรวมใส่ถังขนาด 200 ลิตรที่มีฝาปิด และอยู่ภายในคั่นกั้นคอนกรีต เพื่อบรรจุจำหน่ายให้แก่บริษัทที่รับซื้อทางรถบรรทุก

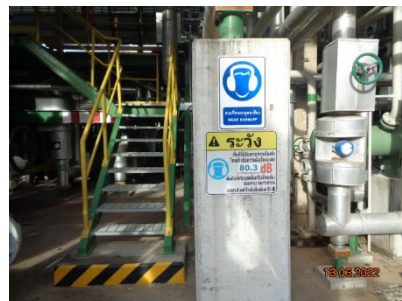
ภาพที่ 2-28 ป้ายเตือนการสวมใส่อุปกรณ์คุ้มครองความปลอดภัย  
ส่วนบุคคล บริเวณเสียงดังเกิน 85 เดซิเบล (เอ)

9. อาชีวอนามัยและ ความปลอดภัยใน การทำงาน (ต่อ)	- จัดตารางในการทำงานบริเวณที่มีเสียงดังเกิน 85 เดซิเบลเอ ให้มีช่วงการพัก (Interruption) เหมาะสมตามมาตรฐาน ของ OSHA (Occupational Safety and Health Administration Act, 1970)	- ในการปฏิบัติงานบริเวณที่มีเสียงดังเกิน 85 เดซิเบลเอ จะเป็นเพียง การตรวจสอบและจดบันทึก Condition ของเครื่องจักร ซึ่งใช้เวลา ในการตรวจเครื่องจักรครั้งละประมาณ 10 นาที ซึ่งในการ ปฏิบัติงานต้องสวมอุปกรณ์ป้องกัน ได้แก่ Ear Plugs หรือ Ear Muffs ทุกครั้ง	- ไม่มีปัญหาและ อุปสรรคในการ ทำงาน	- ภาคผนวก ข-42 เอกสาร ตารางการทำงานเป็นกะ ประจำปี พ.ศ.2563 - ภาพที่ 2-28 ป้ายเตือนการ สวมใส่อุปกรณ์คุ้มครองความ ปลอดภัยส่วนบุคคล บริเวณ เสียงดังเกิน 85 เดซิเบลเอ

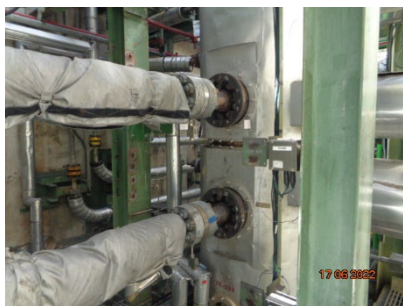
• ติดตั้ง Rupture Disc (PSF 001-004) จำนวน 4 ตัว ที่บริเวณถังปฏิกรณ์ เพื่อช่วยระบายก๊าซ และความดันในกรณีที่เกิด Over Pressure โดยกำหนด Bursting	- บริเวณถังปฏิกรณ์ของบริษัทฯ มีการติดตั้งระบบระบายก๊าซ Rupture Disc (PSF 001-004) ไว้ 4 ตัว เพื่อช่วยระบายก๊าซและ	- ไม่มีปัญหาและอุปสรรคในการทำงาน	- ภาพที่ 2-33 Rupture Disc PSF บริเวณ Vent Stack

8. การเกิดอันตราย ร้ายแรง (ต่อ)	Pressure ไว้ที่ 1,650 บาร์ ซึ่งในกรณีที่ความดันสูงเกินกว่าที่กำหนด Rupture Disc จะแตกออกและระบายก๊าซออกทางระบบ Emergency Venting Separator (EVS)	ความดันในกรณีที่เกิด Over Pressure โดยกำหนด Bursting Pressure ไว้ที่ 1,650 บาร์		
	<p>- สำหรับ Tubular Reactor</p> <ul style="list-style-type: none"> <li>ออกแบบ Tubular Reactor ให้เป็นท่อ 2 ชั้น โดยด้านในท่อชั้นที่ 1 เป็นส่วนของการเกิด ปฏิกิริยา ส่วนท่อด้านนอกจะมีน้ำไหลผ่าน ซึ่งจะมีการติดตั้งเครื่องตรวจวัดก๊าซเอทิลีน ในน้ำแบบ Online เพื่อตรวจสอบการรั่วหรือแตกของท่อ โดยกำหนดค่าเตือนไว้ที่ 50,000 ppm เมื่อถึงค่าเตือน โครงการฯ จะดำเนินการหยุดกระบวนการผลิตเพื่อตรวจสอบหา ตำแหน่งที่เกิดการรั่วหรือแตกของท่อ พร้อมทั้งวิเคราะห์หาสาเหตุในส่วนที่เกิดความเสียหายเพื่อทำการป้องกันและแก้ไข และตรวจวัดปริมาณก๊าซเอทิลีนภายในน้ำก่อนเริ่มกระบวนการผลิต</li> </ul>	- โครงการได้ทำการออกแบบ Tubular Reactor ให้เป็นท่อ 2 ชั้น โดยด้านในท่อชั้นที่ 1 เป็นส่วนของการเกิดปฏิกิริยา ส่วนท่อด้านนอกจะมีน้ำไหลผ่านซึ่งจะมีการติดตั้งเครื่องตรวจวัดก๊าซเอทิลีนในน้ำแบบ Online เพื่อตรวจสอบการรั่วหรือแตกของท่อ	- ไม่มีปัญหาและอุปสรรคในการทำงาน	- ภาคผนวก ข-27 เอกสารการออกแบบ Tubular Reactor

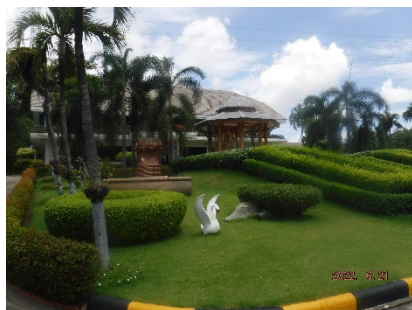
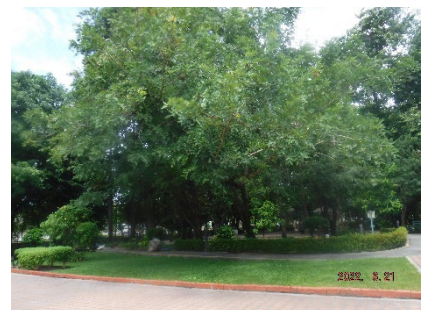
ภาพที่ 2-58 พื้นที่สีเขียว

ปัจจุบันโครงการโรงงานผลิตเม็ดพลาสติกโพลิเอททีลีน ชนิดความหนาแน่นต่ำ (ส่วนขยาย ครั้งที่ 2) ได้จัดพื้นที่ประมาณ 1 ไร่ (ประมาณร้อยละ 10 ของพื้นที่) ให้เป็นพื้นที่สีเขียวสำหรับปลูกต้นไม้ จัดสวนหย่อมและสวนไม้ประดับ เพื่อความสวยงามและเสริมสภาพภูมิสถาปัตย์นอกจากนี้บริษัท ไทยโพลิเอททีลีน จำกัด ยังจัดให้มีพื้นที่สีเขียวบริเวณริมรั้วบริษัทฯ ด้วย

13. พื้นที่สีเขียว	<ul style="list-style-type: none"> <li>- จัดพื้นที่สีเขียวไม่น้อยกว่าร้อยละ 5 ปัจจุบันมีพื้นที่สีเขียวประมาณ ร้อยละ 10 ของพื้นที่โครงการ (ประมาณ 1 ไร่)</li> </ul>	<ul style="list-style-type: none"> <li>- โครงการจัดให้มีพื้นที่สีเขียวไม่น้อยกว่าร้อยละ 5 ปัจจุบันมีพื้นที่สีเขียว ประมาณ ร้อยละ 10 ของพื้นที่โครงการ (ประมาณ 1 ไร่)</li> </ul>	<ul style="list-style-type: none"> <li>- ไม่มีปัญหาและอุปสรรคในการทำงาน</li> </ul>	<ul style="list-style-type: none"> <li>- ภาคผนวก ข-48 พื้นที่สีเขียว</li> <li>- ภาพที่ 2-58 พื้นที่สีเขียว</li> </ul>
