รายงานผลการปฏิบัติตามมาตรการป้องกันและแก้ไขผลกระทบสิ่งแวดล้อม
และมาตรการติดตามตรวจสอบผลกระทบสิ่งแวดล้อม
ระหว่างเดือนมกราคม ถึงมิถุนายน พ.ศ.2565

ชื่อโครงการ โครงการโรงงานแอลดีพีอี
ชื่อเจ้าของโครงการ บริษัท พีทีที โกลบอล เคมิคอล จำกัด (มหาชน)
สถานที่ติดต่อ เลขที่ 8 นิคมอุตสาหกรรมผาแดง ตำบลมาบตาพุด
 อำเภอเมืองระยอง จังหวัดระยอง 21150
 โทรศัพท์ +66(0)3897-0000

หนังสือรับรองการจัดทำรายงานผลการปฏิบัติตามมาตรการป้องกันและแก้ไขผลกระทบ
สิ่งแวดล้อม และมาตรการติดตามตรวจสอบผลกระทบสิ่งแวดล้อม
โครงการโรงงานแอลดีพีอี

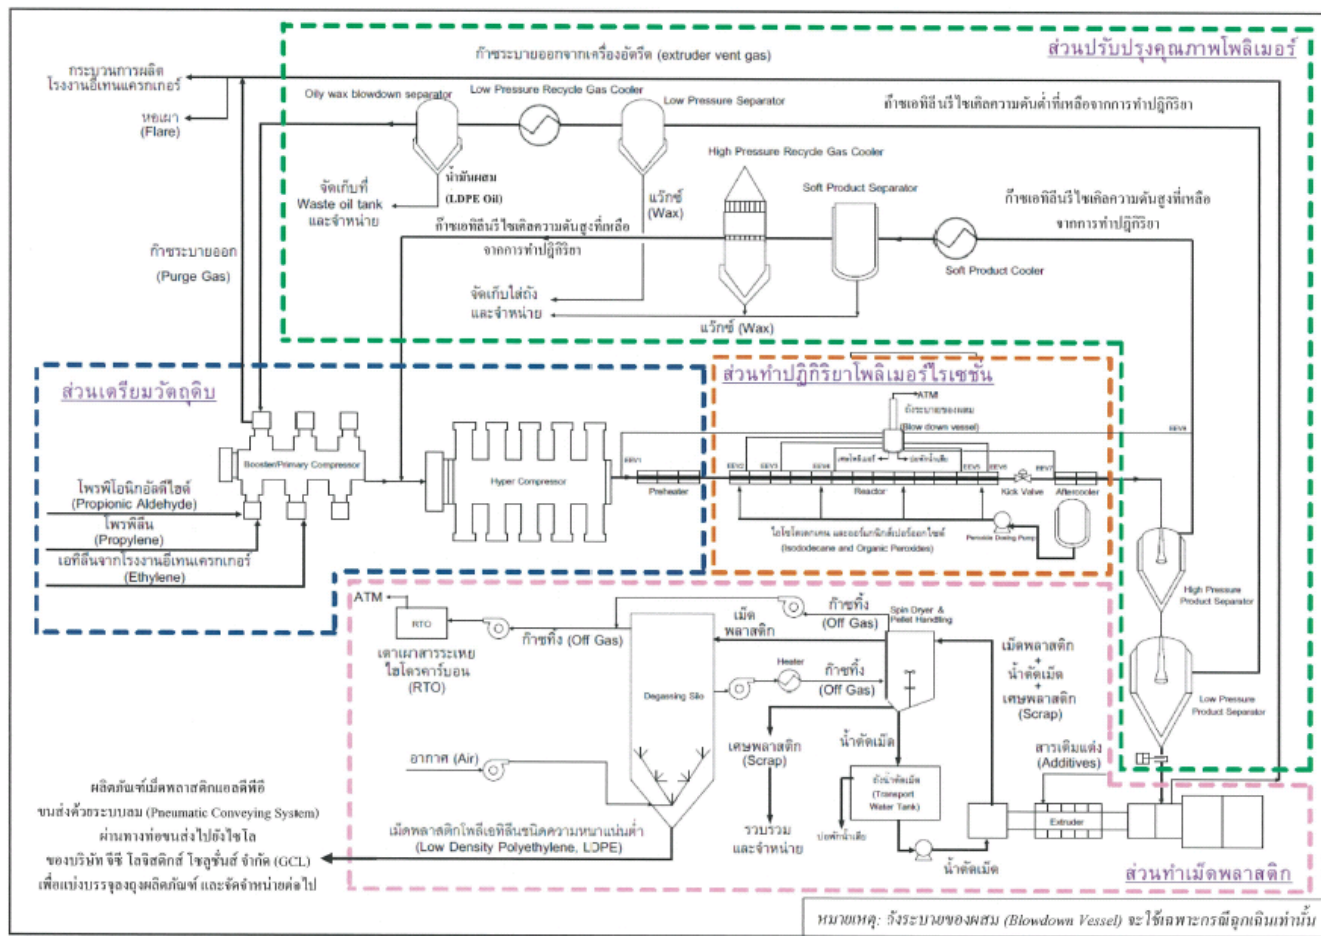
รูปที่ 2.5-1 ผังกระบวนการผลิตเม็ดพลาสติกโพลิเอทิลีนชนิดความหนาแน่นต่ำ (แอลดีพีเอ)
บริษัท พีทีที โกลบอล เคมิคอล จำกัด (มหาชน)

ส่วนปรับปรุงคุณภาพโพลีเมอร์เป็นการแยกสารชนิดอื่นๆ ที่ไม่ใช่ผลิตภัณฑ์หลักออกจากโพลีเมอร์จากการทำปฏิกิริยา ได้แก่ ก๊าซเอทิลีนที่เหลือจากการทำปฏิกิริยา โพลีเมอร์ที่เกิดจากการทำปฏิกิริยาไม่สมบูรณ์ (หรือเรียกว่า Waxes) และน้ำมันผสม โดยขั้นตอนการแยกสิ่งเจือปนในส่วนนี้แบ่งออกเป็น 2 ขั้นตอน ได้แก่ เครื่องแยกความดันสูงและเครื่องแยกความดันต่ำ ซึ่งมีรายละเอียดดังนี้

1) เครื่องแยกความดันสูง โพลีเมอร์ก๊าซเอทิลีนรีไซเคิลความดันสูงที่เหลือจากการทำปฏิกิริยาและสารปนเปื้อนจากส่วนที่ทำปฏิกิริยาถูกป้อนเข้าสู่เครื่องแยกความดันสูงเพื่อแยกโพลีเมอร์ที่เป็นผลิตภัณฑ์หลักออกจากก๊าซเอทิลีนรีไซเคิลความดันสูงที่เหลือจากการทำปฏิกิริยา จากนั้นก๊าซดังกล่าวจะถูกส่งไปลดอุณหภูมิด้วยเครื่องแลกเปลี่ยนความร้อน (Soft Product Cooler) และเข้าสู่เครื่องแยกโพลีเมอร์ที่เกิดจากการทำปฏิกิริยาไม่สมบูรณ์ หรือเรียกว่า แวกซ์ (Soft Product Separator) ความดันแยกออกจากก๊าซเอทิลีนรีไซเคิลความดันสูงที่เหลือจากการทำปฏิกิริยา (หรือเรียกว่าก๊าซรีไซเคิลความดันสูง) หลังจากนั้นก๊าซรีไซเคิลความดันสูงจะถูกลดอุณหภูมิอีกครั้งด้วยเครื่องแลกเปลี่ยนความร้อนก๊าซรีไซเคิลความดันสูง (High Pressure Recycle Gas Cooler) โดยแวกซ์บางส่วนที่ยังหลงเหลืออยู่จะควบแน่น และแยกตัวออกจากก๊าซรีไซเคิลความดันสูง ส่วนก๊าซรีไซเคิลความดันสูงจะถูกส่งกลับเข้าไปผลิตใหม่โดยป้อนเข้าสู่เครื่องอัดความดันไฮเปอร์อีกครั้ง โดยแวกซ์ที่เกิดขึ้นตามกระบวนการดังกล่าวข้างต้นจะถูกรวบรวมไว้ตั้งก่อนนำไปจำหน่ายให้กับลูกค้าที่สนใจต่อไป (แวกซ์เป็นผลิตภัณฑ์พลอยได้ของกระบวนการผลิต)

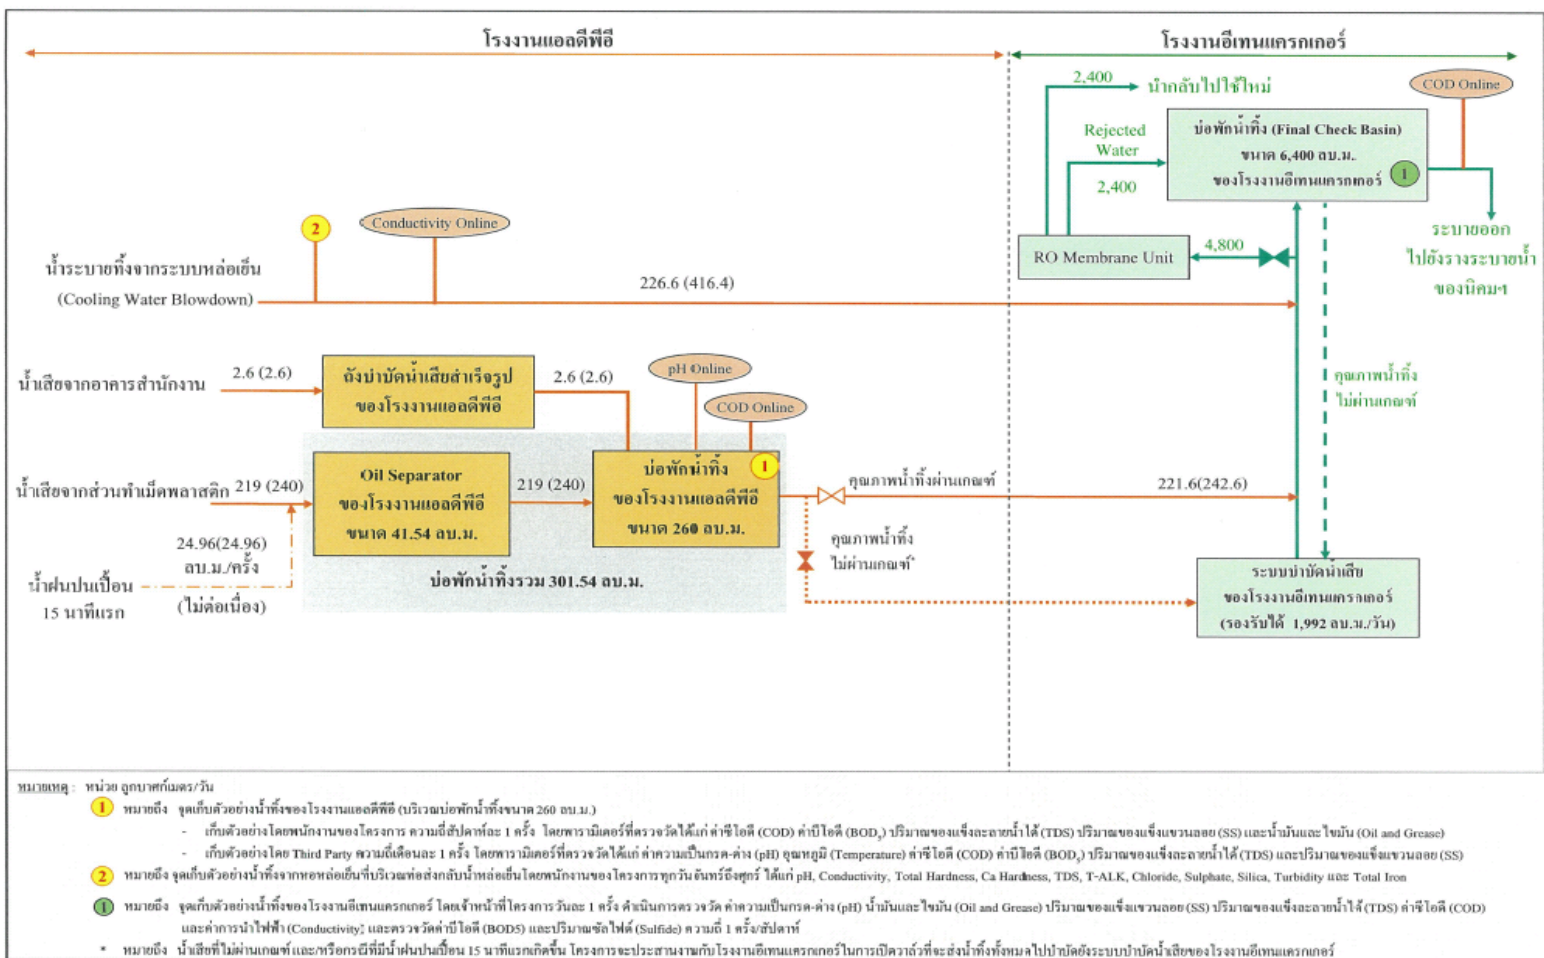
รูปที่ 2.7-1

ผังการจัดการน้ำเสียของโรงงานแอลดีพีซี

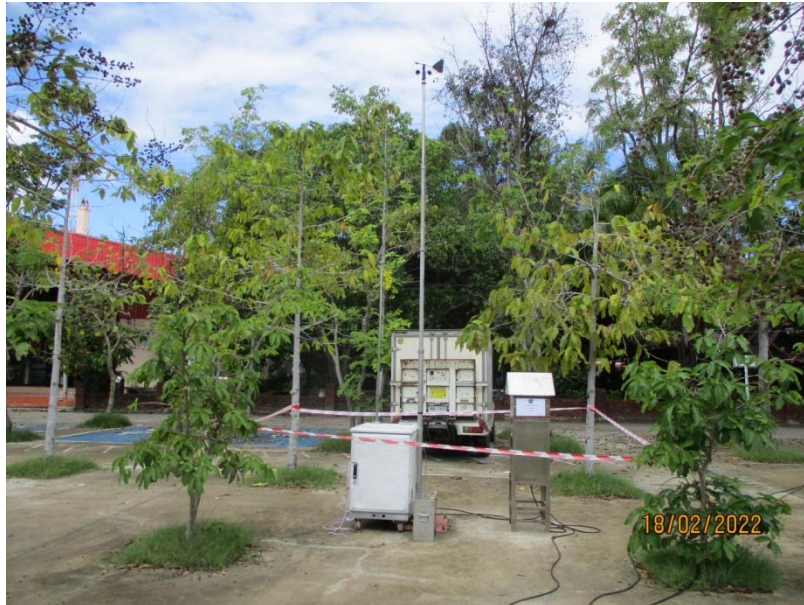
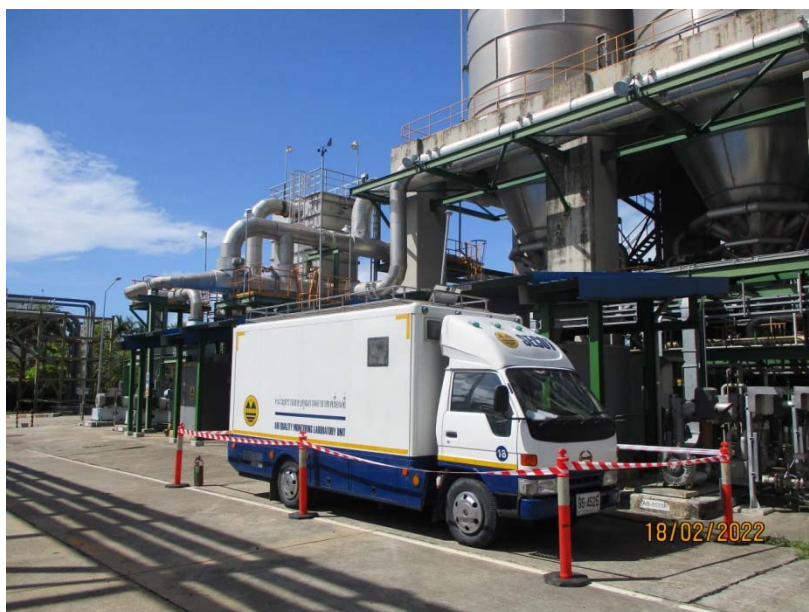
รูปที่ 4.2-2 ภาพการตรวจวัดคุณภาพอากาศในบรรยากาศ

สำหรับสภาพลักษณะโดยรอบจุดตรวจวัดคุณภาพอากาศทั้ง 2 บริเวณ ได้แก่ ริมรั้วโรงงานด้านทิศตะวันออก และวัดหนองแฟบทักษิณาราม พบว่า สภาพแวดล้อมในช่วงที่ทำการตรวจวัดอากาศร้อน แดดแรง ลมเบา มีเมฆบางส่วน ฝนเล็กน้อย และไม่พบว่ามีกิจกรรมอื่นที่ก่อให้เกิดผลกระทบต่อคุณภาพอากาศอย่างมีนัยสำคัญ ดังแสดงในรูปที่ 4.2-2

วัดหนองแฟบทักษิณาราม

ริมรั้วโรงงานด้านทิศตะวันออก

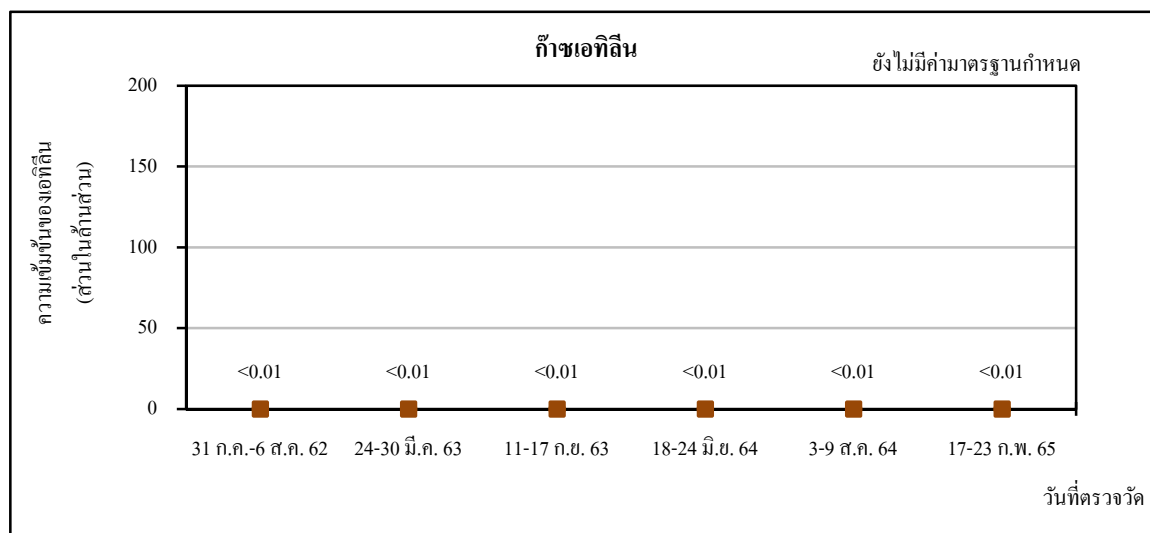
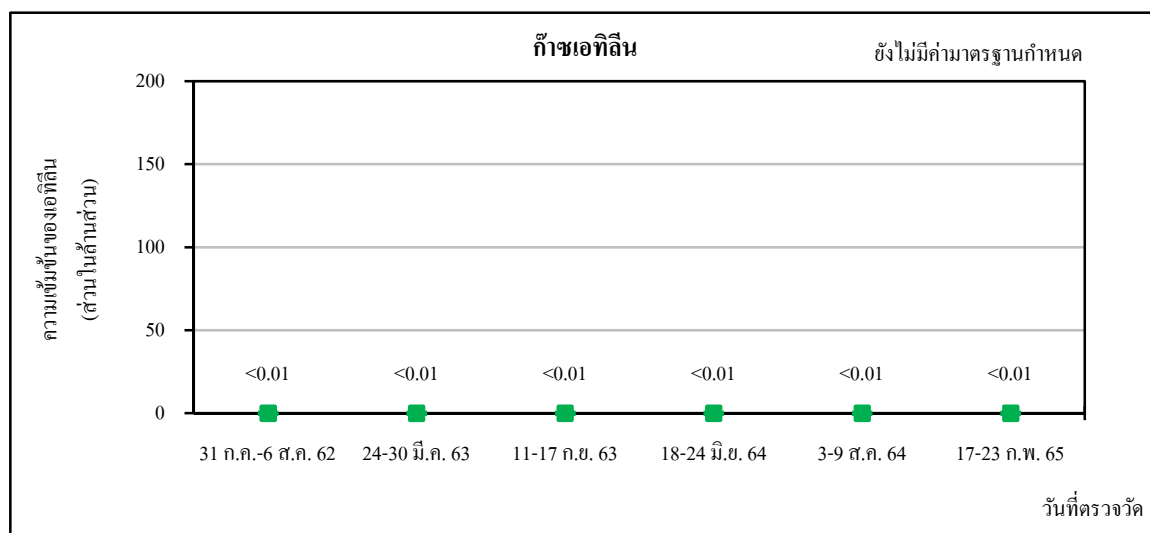
รูปที่ 4.2-5 ผลการตรวจวัดค่าความเข้มข้นของเอทิลีนในบรรยากาศ
โรงงานแอลดีพีอี บริษัท พีทีที โกลบอล เคมิคอล จำกัด (มหาชน)
ระหว่างปี พ.ศ.2562-2565

ริมรั้วโรงงานด้านทิศตะวันออก

วัดหนองแฟบทักษิณาราม

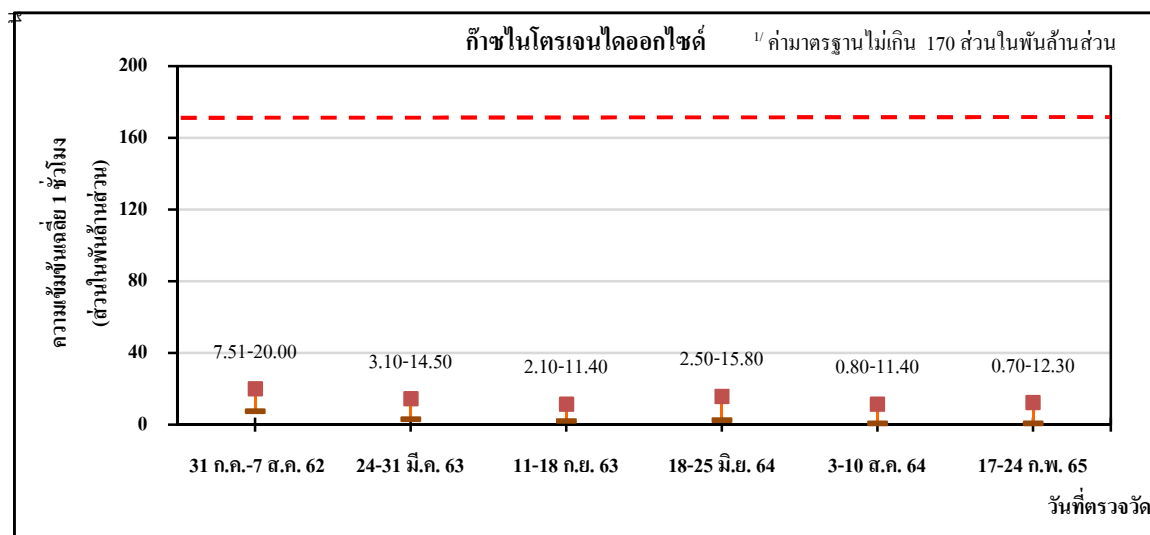
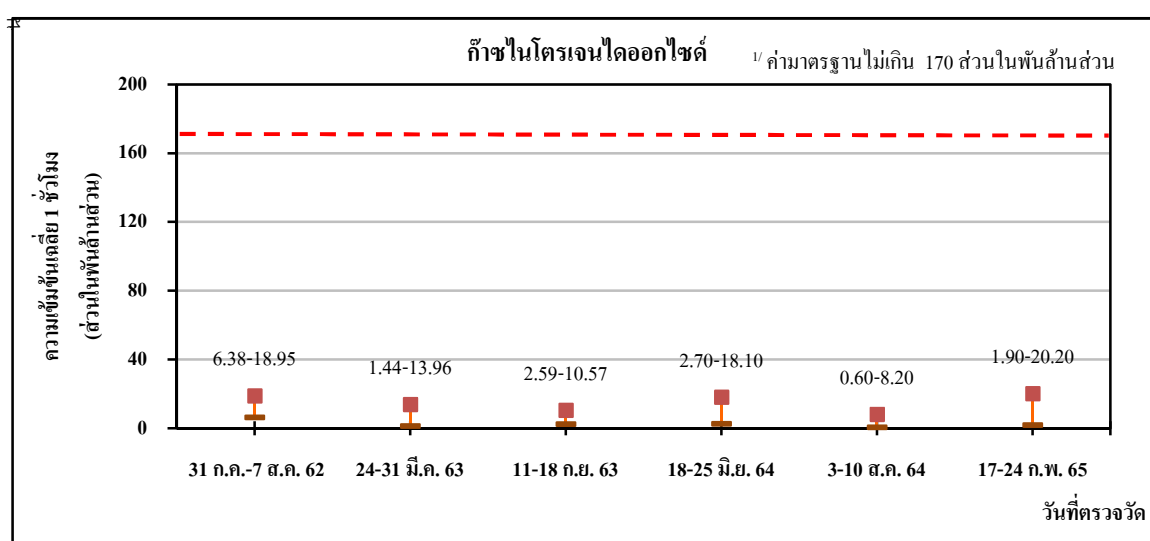
รูปที่ 4.2-6 ผลการตรวจวัดค่าความเข้มข้นของก๊าซไนโตรเจนไดออกไซด์ในบรรยากาศ
โรงงานแอลดีพีอี บริษัท พีทีที โกลบอล เคมิคอล จำกัด (มหาชน)
ระหว่างปี พ.ศ.2562-2565

ริมรั้วโรงงานด้านทิศตะวันออก

วัดหนองแฟบทักษิณาราม

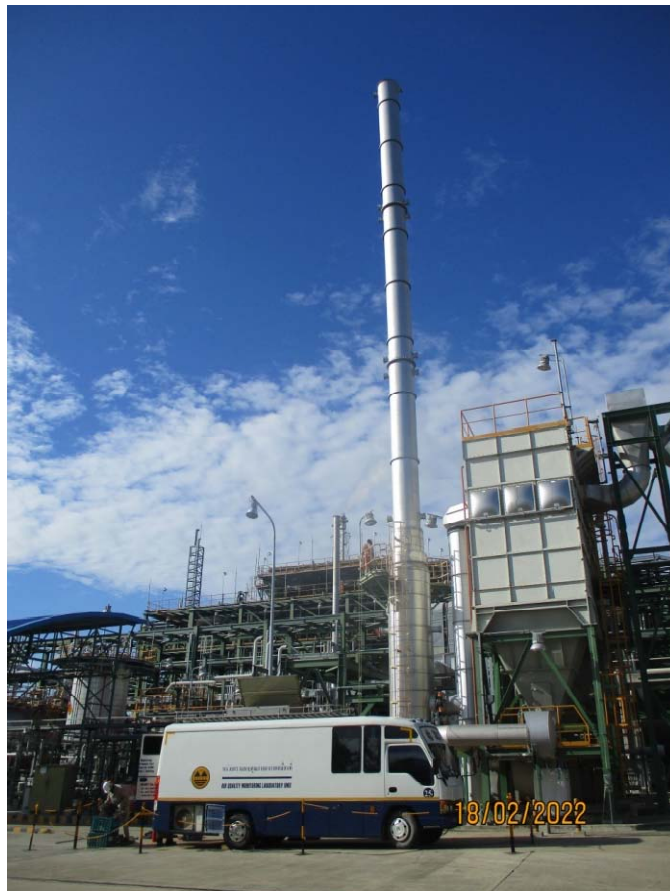
รูปที่ 4.3-2 ภาพการตรวจวัดคุณภาพอากาศจากแหล่งกำเนิด
หน่วยเผากำจัดสารระเหยไฮโดรคาร์บอน (RTO)
โรงงานแอลดีพีอี บริษัท พีทีที โกลบอล เคมิคอล จำกัด (มหาชน)

หน่วยเผากำจัดสารระเหยไฮโดรคาร์บอน (RTO)

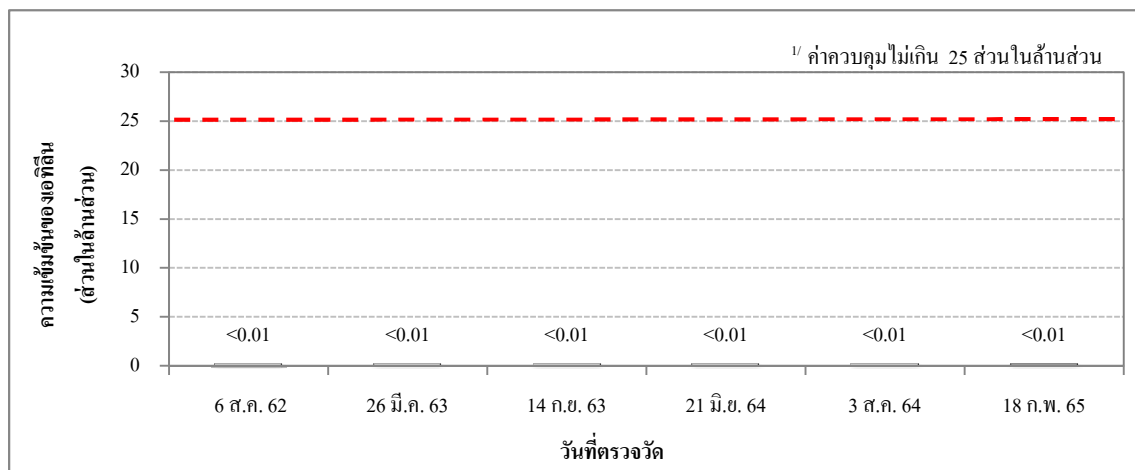
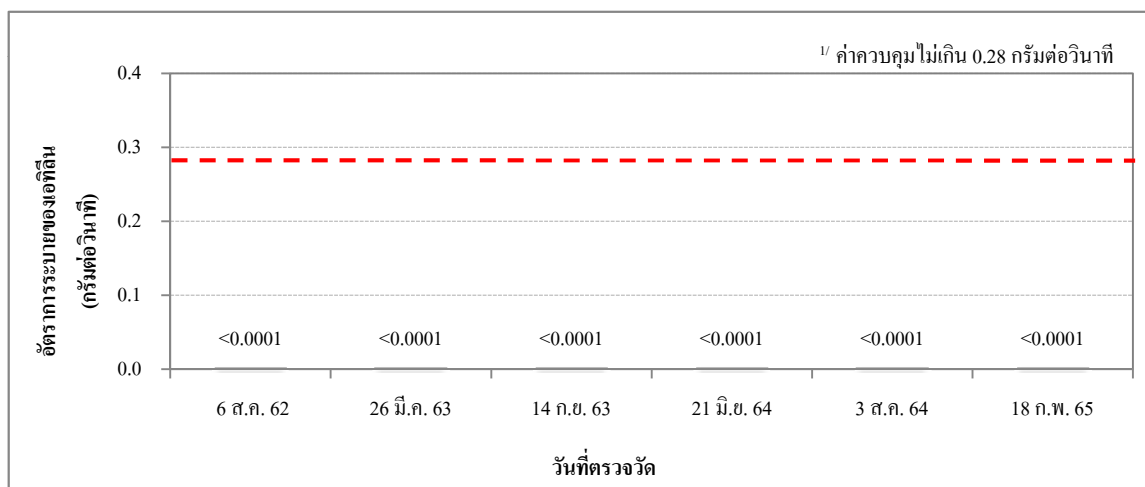
รูปที่ 4.3-3 ผลการตรวจวัดค่าความเข้มข้นและอัตราการระบายของเอทิลีน
จากหน่วยเผาทำลายก๊าซระเหยไฮโดรคาร์บอน (RTO)
โรงงานแอลดีพีอี บริษัท พีทีที โกลบอล เคมิคอล จำกัด (มหาชน)
ระหว่างปี พ.ศ.2562-2565

เมื่อนำผลที่ตรวจวัดได้มาเปรียบเทียบกับค่าควบคุมที่กำหนดไว้ในรายงานการวิเคราะห์ผลกระทบสิ่งแวดล้อม ซึ่งกำหนดค่าความเข้มข้นและอัตราการระบายของก๊าซเอทิลีน ที่ความดัน 1 บรรยากาศ อุณหภูมิ 25 องศาเซลเซียส ที่สภาวะแห้ง ณ สภาวะจริงขณะตรวจวัด ไว้ไม่เกิน 25 ส่วนในล้านส่วน และ 0.28 กรัมต่อวินาที ตามลำดับ และก๊าซออกไซด์ของไนโตรเจน ไว้ไม่เกิน 20 ส่วนในล้านส่วน และ 0.37 กรัมต่อวินาที ตามลำดับ พบว่า มีค่าอยู่ในเกณฑ์ค่าควบคุมที่กำหนดทุกรายการ และเมื่อเปรียบเทียบกับค่ามาตรฐานตามประกาศกระทรวงอุตสาหกรรม เรื่อง กำหนดค่าปริมาณของสารเจือปนในอากาศที่ระบายออกจากโรงงาน พ.ศ.2549 และประกาศกระทรวงทรัพยากรธรรมชาติและสิ่งแวดล้อม เรื่อง กำหนดมาตรฐานการปล่อยทิ้งอากาศเสียจากโรงงานอุตสาหกรรม พ.ศ.2549 ซึ่งกำหนดค่าความเข้มข้นของก๊าซออกไซด์ของไนโตรเจน ที่มีการเผาไหม้เชื้อเพลิงแบบระบบเปิด (ความดัน 1 บรรยากาศ หรือ 760 มิลลิเมตรปรอท อุณหภูมิ 25 องศาเซลเซียส ที่สภาวะแห้ง (Dry Basis)) ไว้ไม่เกิน 200 ส่วนในล้านส่วน พบว่า มีค่าอยู่ในเกณฑ์มาตรฐานกำหนด

ความเข้มข้นของเอทิลีน

อัตราการระบายของเอทิลีน

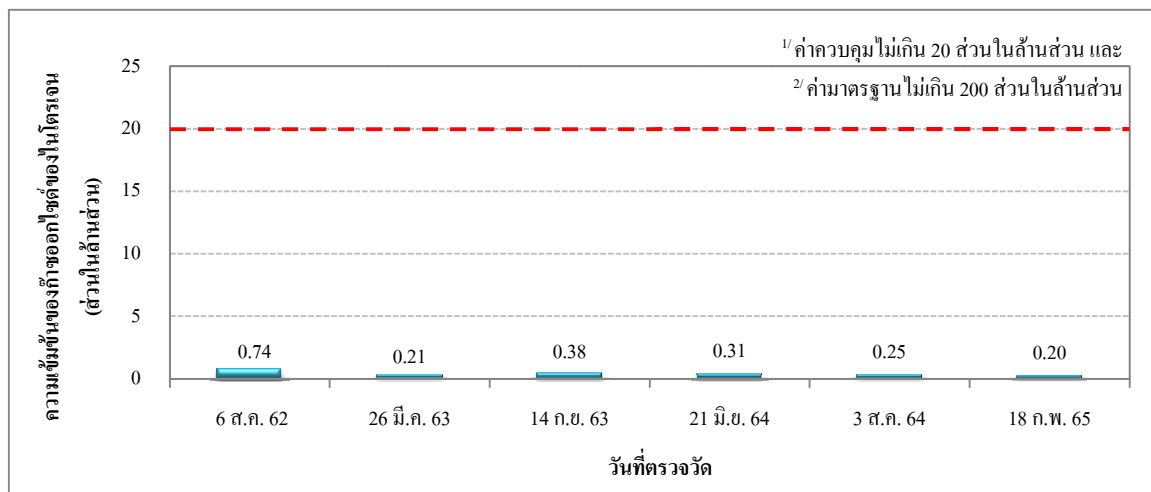
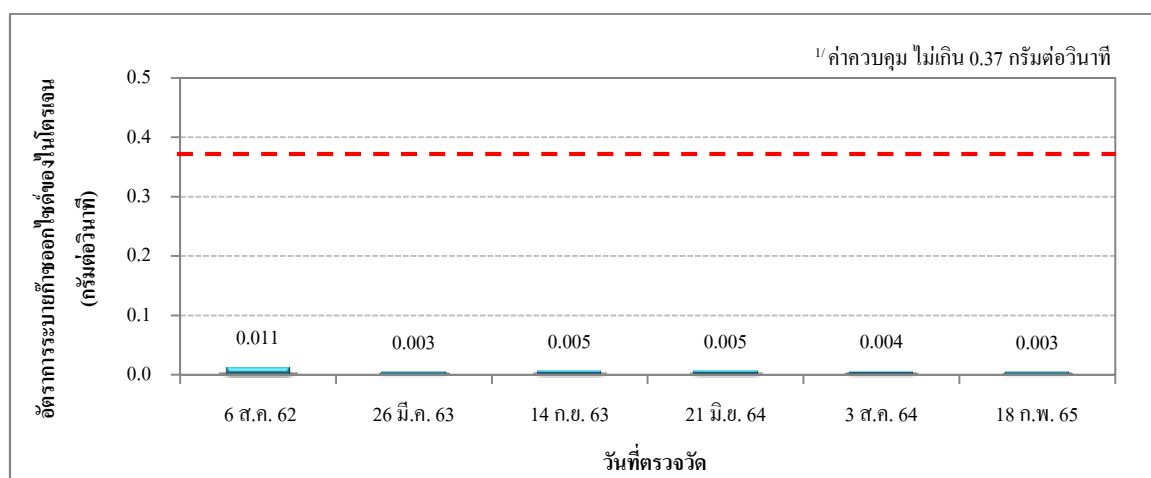
รูปที่ 4.3-4 ผลการตรวจวัดค่าความเข้มข้นและอัตราการระบายของก๊าซออกไซด์ของไนโตรเจนจากหน่วยเผากำจัดสารระเหยไฮโดรคาร์บอน (RTO) โรงงานแอลดีพีอี บริษัท พีทีที โกลบอล เคมิคอล จำกัด (มหาชน) ระหว่างปี พ.ศ.2562-2565

ความเข้มข้นของก๊าซออกไซด์ของไนโตรเจน

อัตราการระบายของก๊าซออกไซด์ของไนโตรเจน

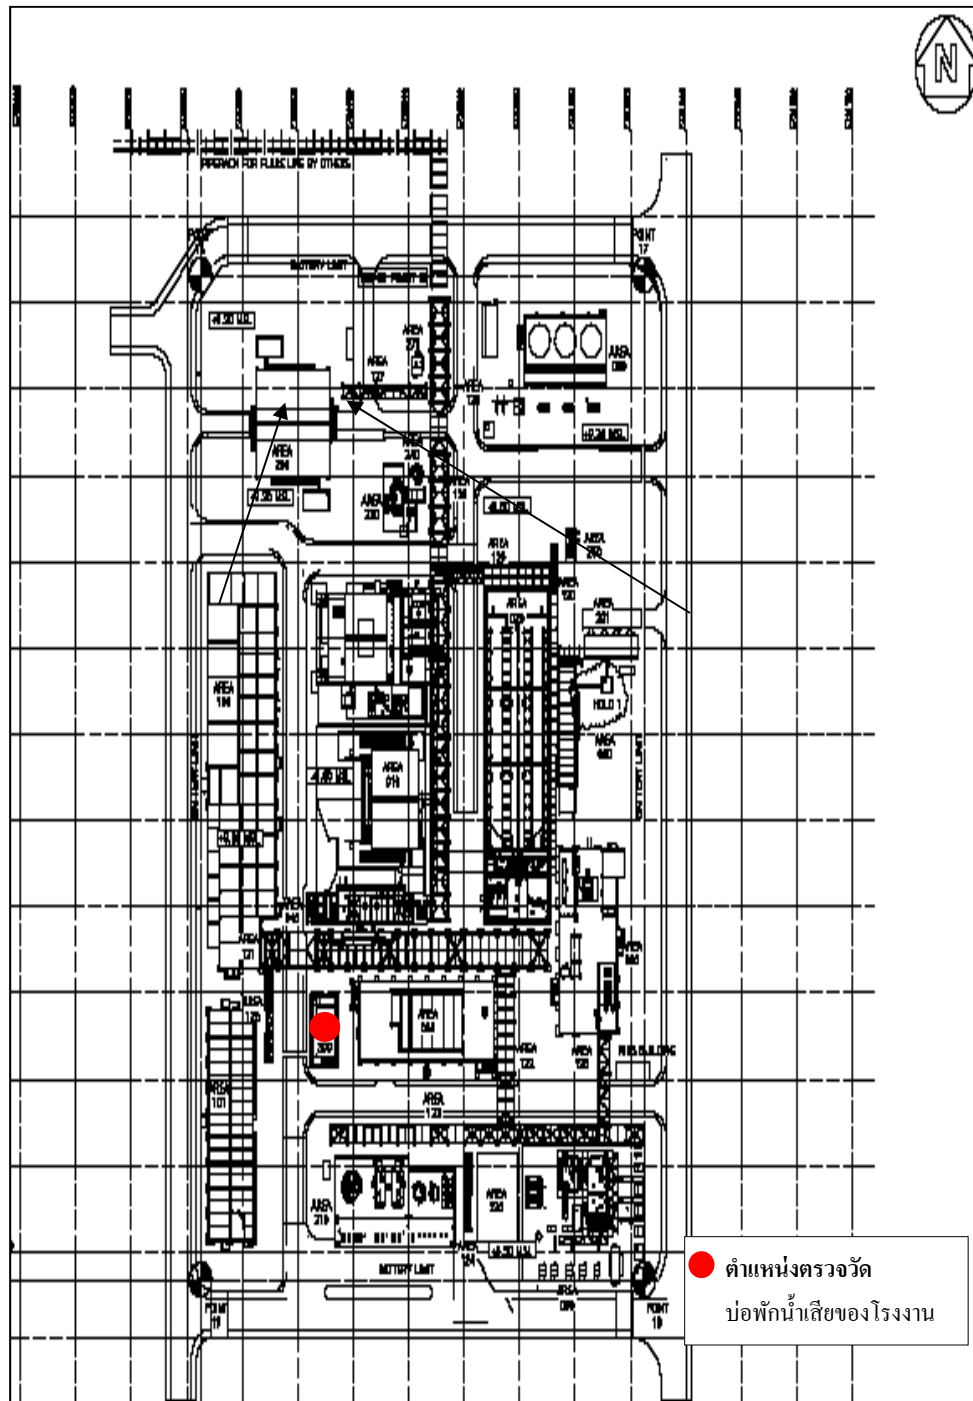
รูปที่ 4.4-1

ตำแหน่งการตรวจวัดคุณภาพน้ำทิ้ง

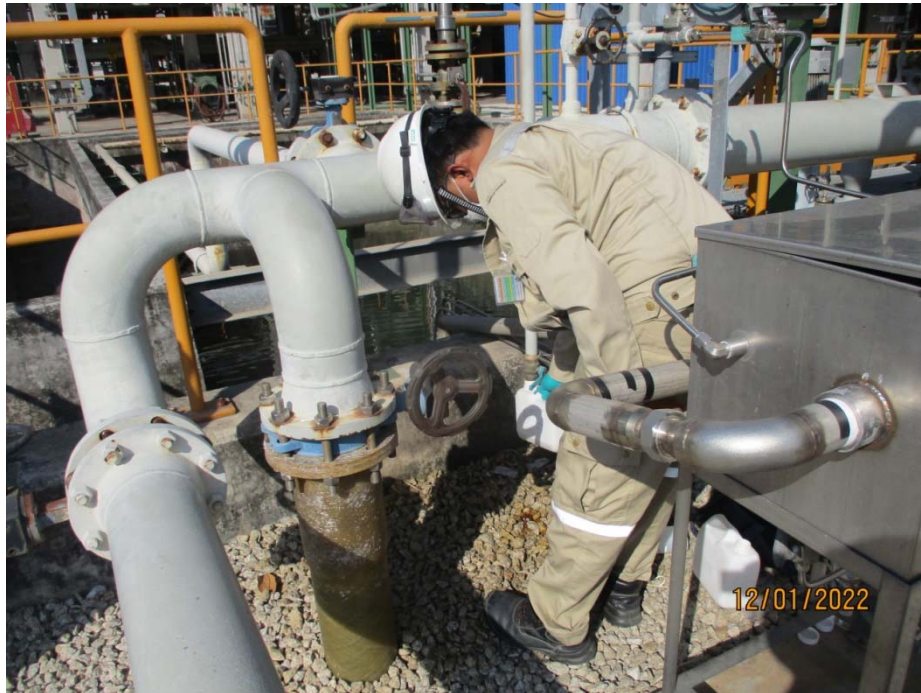
รูปที่ 4.4-2 ภาพการตรวจวัดคุณภาพน้ำทิ้ง
โรงงานแอลดีพีอี บริษัท พีทีที โกลบอล เคมิคอล จำกัด (มหาชน)

บริเวณบ่อกักน้ำเสียของโรงงาน

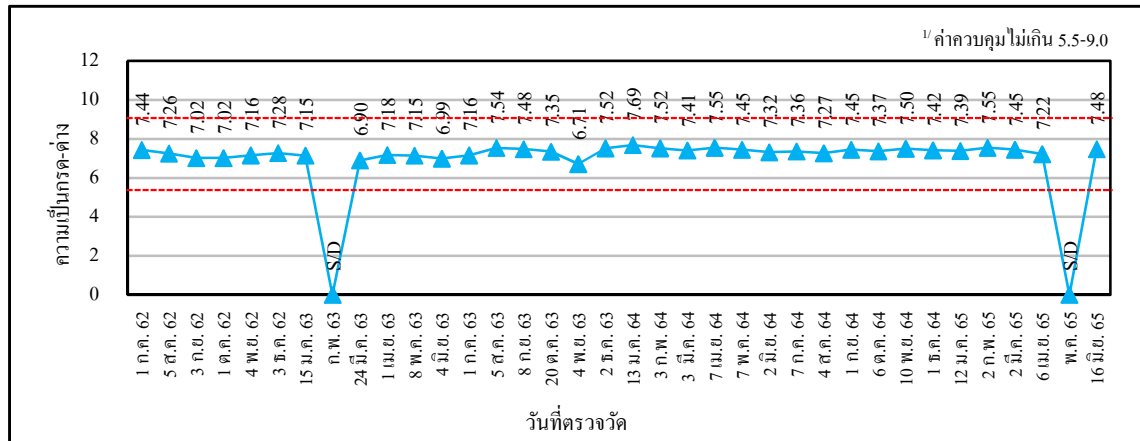
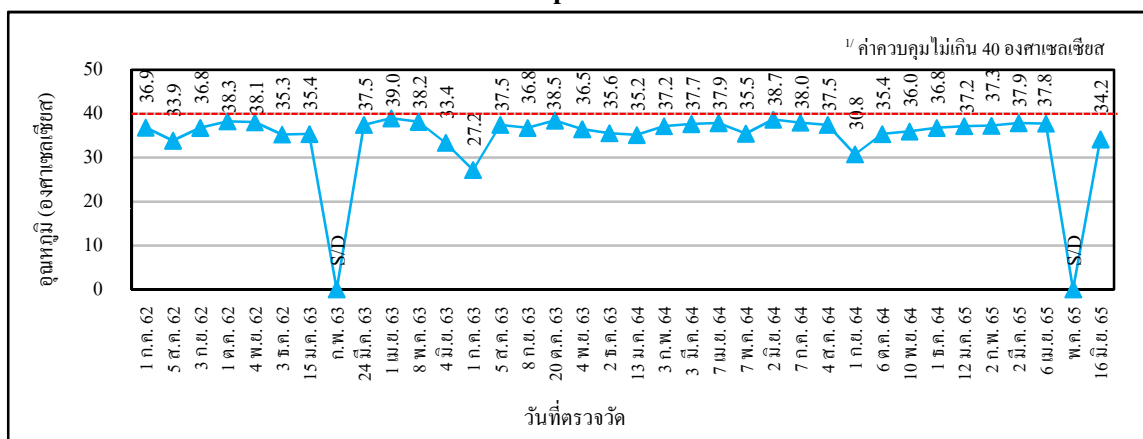
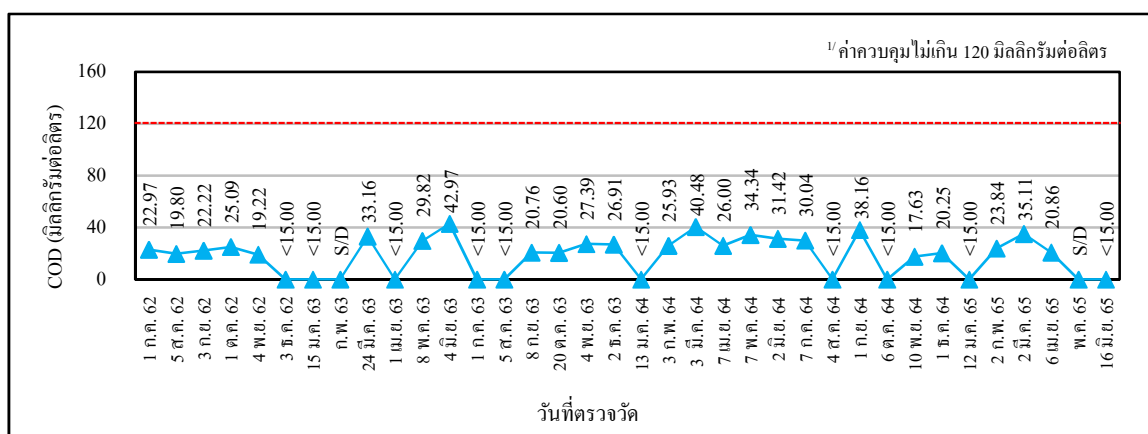
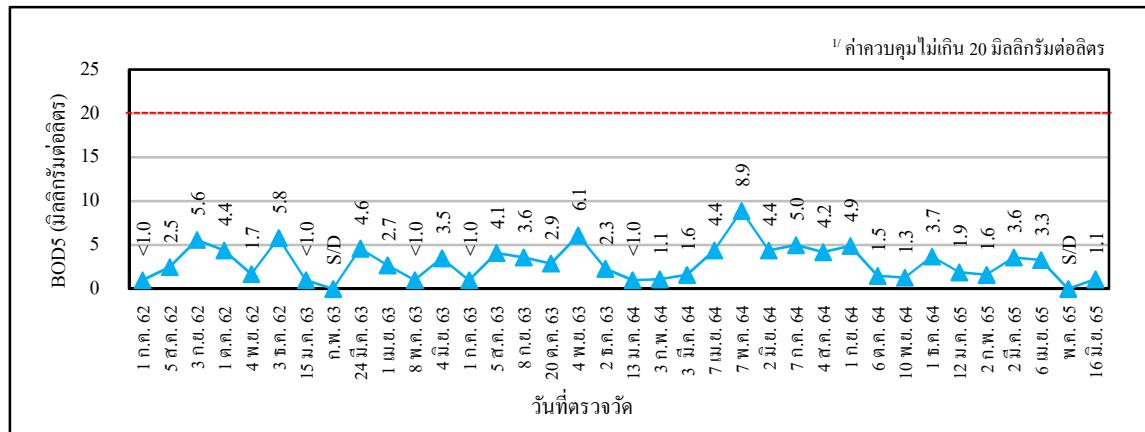
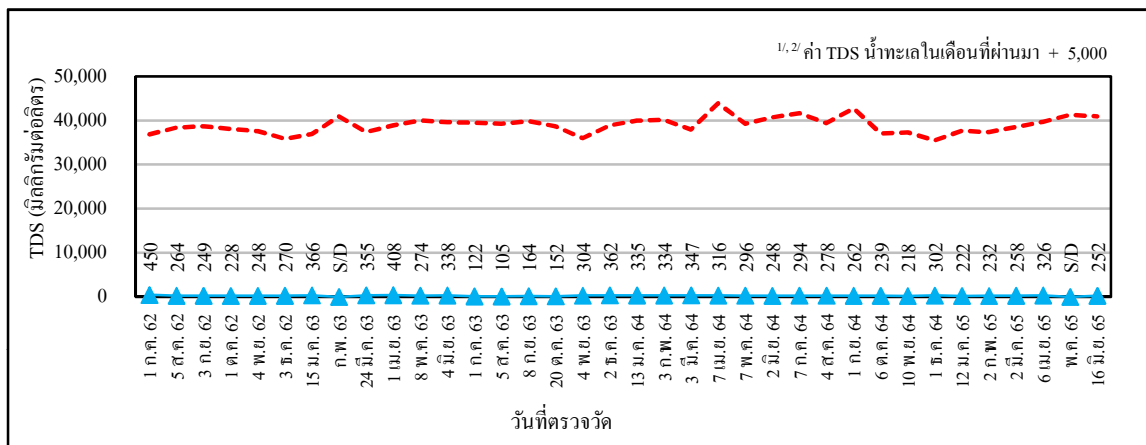
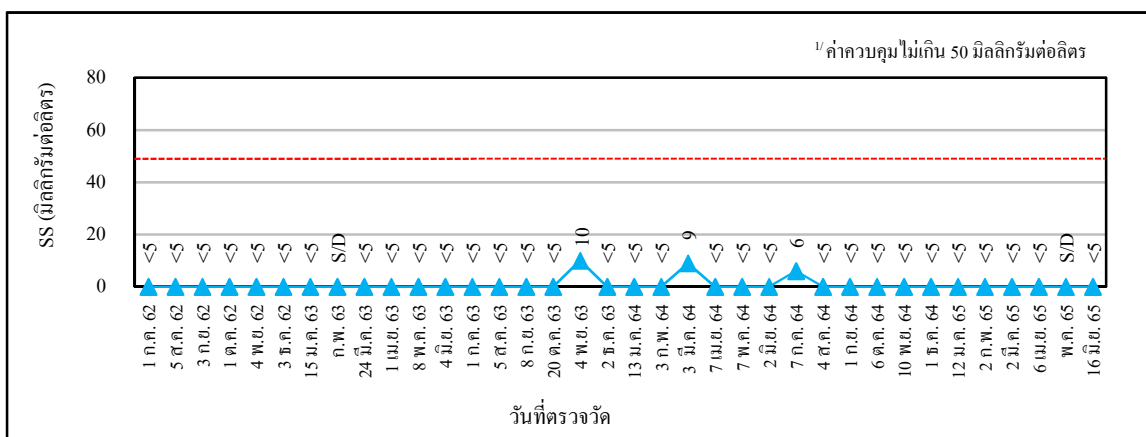
รูปที่ 4.4-3 (ต่อ)

เมื่อนำผลการตรวจวัดที่ได้มาเปรียบเทียบกับค่ามาตรฐานตามประกาศกระทรวงอุตสาหกรรม เรื่อง กำหนดมาตรฐานควบคุมการระบายน้ำทิ้งจากโรงงาน พ.ศ.2560 พบว่า มีค่าอยู่ในเกณฑ์ที่มาตรฐานกำหนดทุกพารามิเตอร์

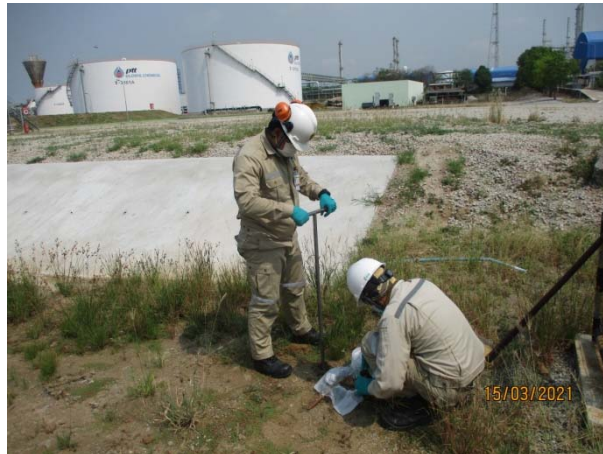
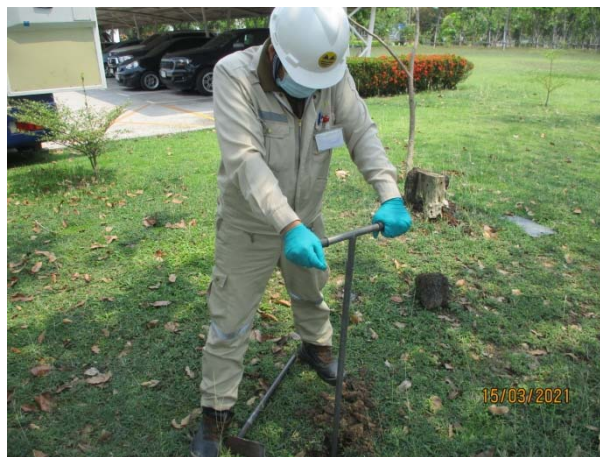
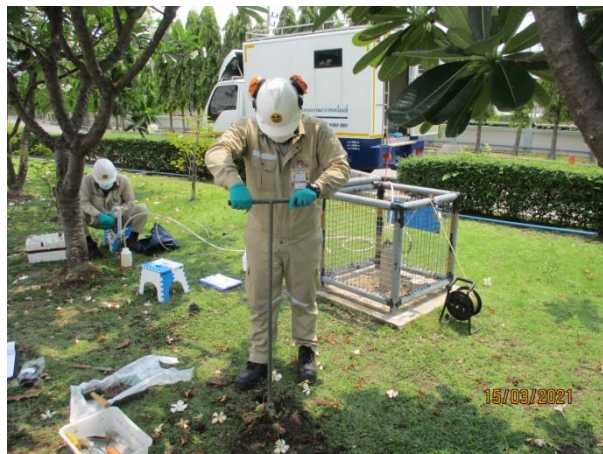
รูปที่ 4.5-2 ภาพการตรวจวัดคุณภาพดิน

บ่อสังเกตการณ์ 3 (MW03) (ตำแหน่งเหนือน้ำ)

บ่อสังเกตการณ์ 8 (MW08) (ตำแหน่งท้ายน้ำ)

บ่อสังเกตการณ์ 9 (MW09) (ตำแหน่งท้ายน้ำ)

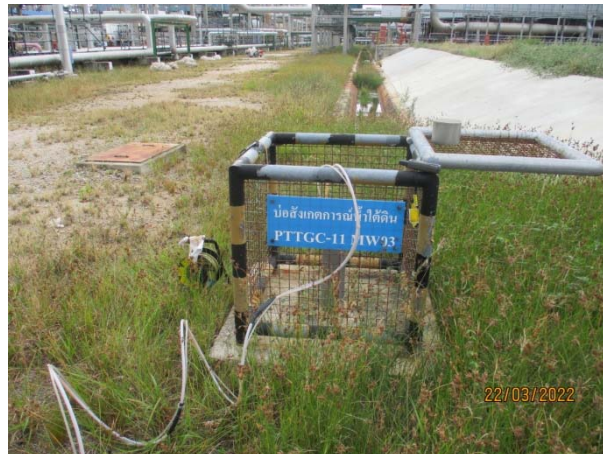
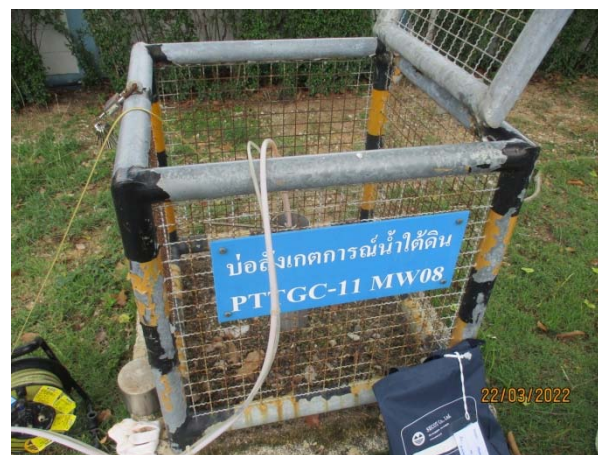
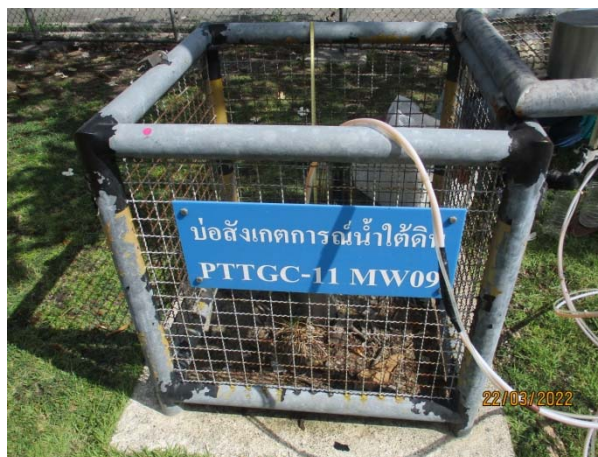
รูปที่ 4.5-5 ภาพการตรวจวัดคุณภาพน้ำใต้ดิน

บ่อสังเกตการณ์ 3 (MW03) (ตำแหน่งเหนือน้ำ)

บ่อสังเกตการณ์ 8 (MW08) (ตำแหน่งท้ายน้ำ)

บ่อสังเกตการณ์ 9 (MW09) (ตำแหน่งท้ายน้ำ)

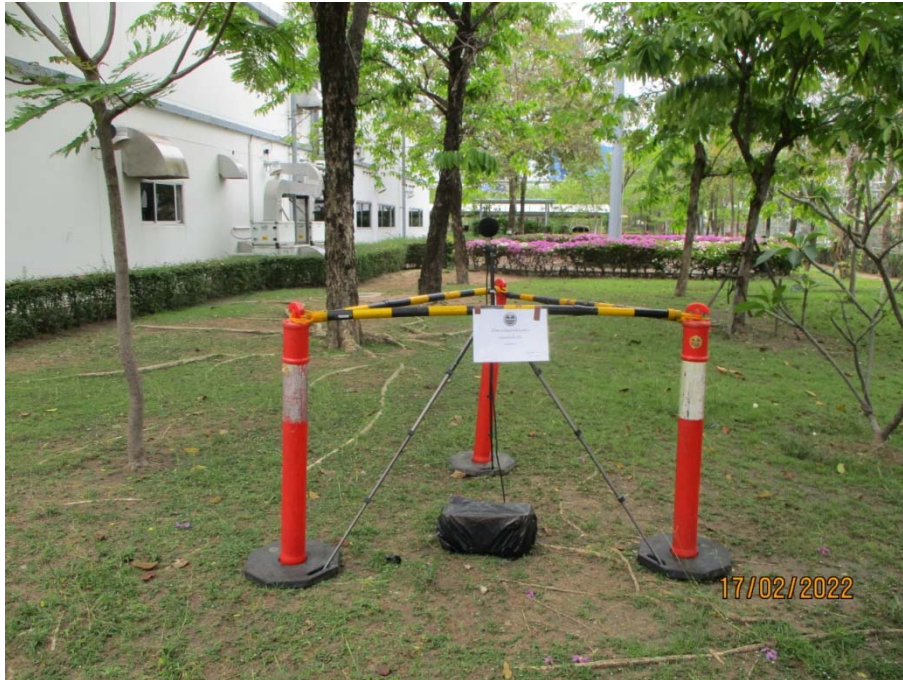
รูปที่ 4.6-2 ภาพการตรวจวัดระดับเสียง

ริมรั้วโรงงานด้านทิศใต้

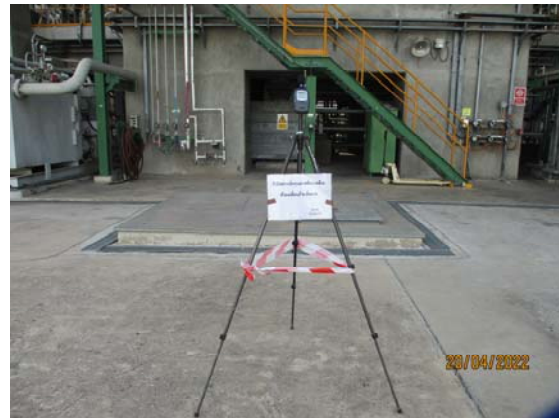
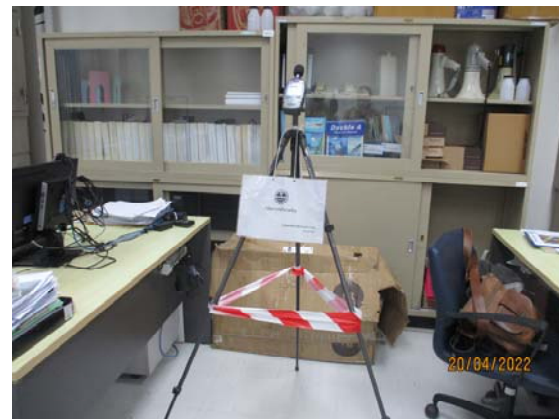
รูปที่ 4.8-5 ภาพการตรวจวัดระดับเสียงเฉลี่ยตลอดระยะเวลาการทำงาน
โรงงานแอลดีพีอี บริษัท พีทีที โกลบอล เคมิคอล จำกัด (มหาชน)

ตำแหน่งที่ตรวจวัด	ระดับเสียง	ผลการตรวจวัด (เดซิเบล(เอ))
		20 เม.ย. 65
บริเวณ Control Room	Leq-12	58.7
บริเวณ Compressor Area	Leq-12	84.2
บริเวณ Extruder and Pellet Dryer	Leq-12	86.6
บริเวณอาคารสำนักงาน	Leq-8	58.0

Compressor Area

อาคารสำนักงาน

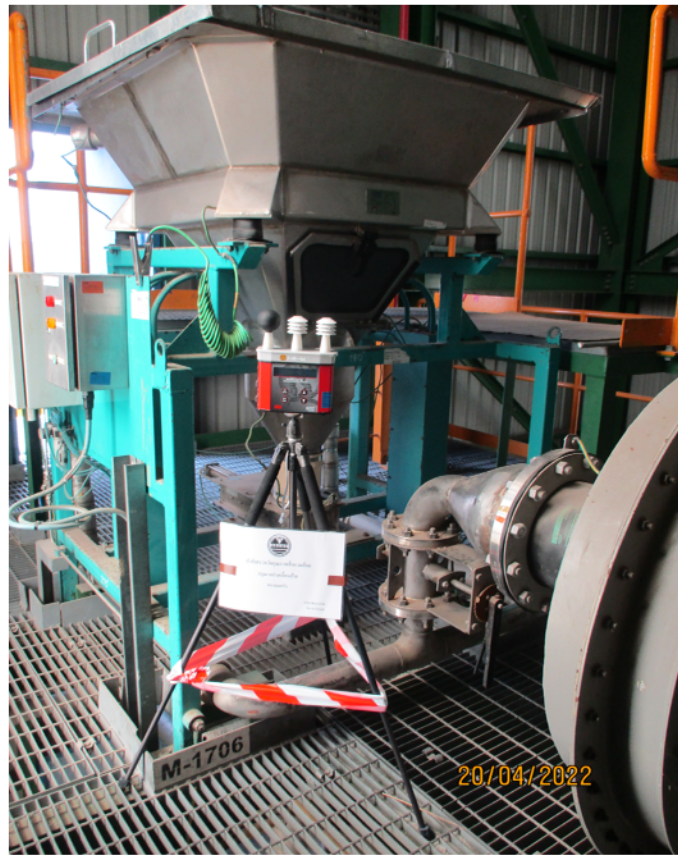
รูปที่ 4.8-9 ภาพการตรวจวัดความร้อนภายในสถานที่ทำงาน

เมื่อเปรียบเทียบผลการตรวจวัดที่ได้กับค่ามาตรฐานตามประกาศกระทรวงแรงงาน เรื่อง กำหนดมาตรฐานในการบริหาร และการจัดการด้านความปลอดภัย อาชีวอนามัย และสภาพแวดล้อมในการทำงานเกี่ยวกับความร้อน แสงสว่าง และเสียง พ.ศ.2559 พบว่ามีค่าอยู่ในเกณฑ์มาตรฐานกำหนด

Pellet dryer
