## บทที่ 2

### การปฏิบัติตามมาตรการป้องกัน และแก้ไขผลกระทบสิ่งแวดล้อม

#### 2.1 ผลการปฏิบัติตามมาตรการป้องกันและแก้ไขผลกระทบสิ่งแวดล้อม

**ตารางที่ 2.2-1 ผลการปฏิบัติตามมาตรการป้องกันและแก้ไขผลกระทบสิ่งแวดล้อม (ระยะดำเนินการ) โครงการผลิตกระแสไฟฟ้าและไอน้ำ (ส่วนขยายครั้งที่ 1)**  
บริษัท ไทย อคริลิก ไฟเบอร์ จำกัด ระหว่างเดือนมกราคม-มิถุนายน 2565

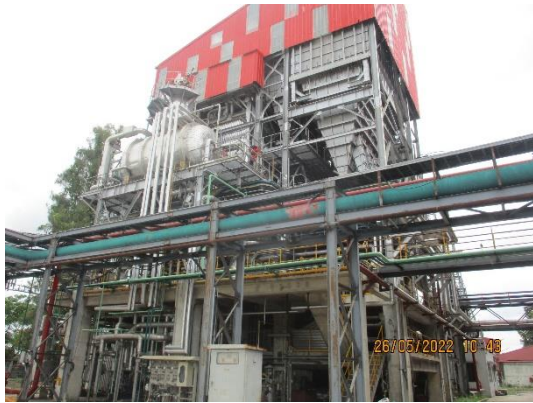
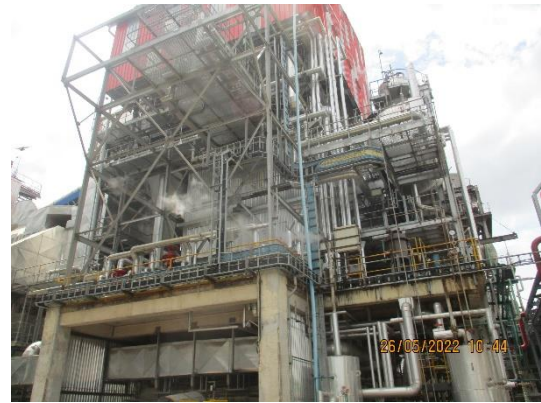
มาตรการป้องกันและแก้ไขผลกระทบสิ่งแวดล้อม	สถานที่ดำเนินการ	ผลการปฏิบัติตามมาตรการฯ	ปัญหา อุปสรรค ที่ไม่สามารถปฏิบัติ ตามมาตรการและ แนวทางแก้ไข	หลักฐานและ เอกสารอ้างอิง
<b>1. มาตรการทั่วไป (ต่อ)</b> 9) เมื่อโครงการฯ ดำเนินการผลิตและมีสภาพการผลิตคงตัว (Steady State) แล้วพบว่าการระบายสารมลพิษทางอากาศข้างต้นมีค่าที่ต่ำกว่าให้ใช้ค่าดังกล่าวเป็นค่าควบคุม และแจ้งให้สำนักงานนโยบายและแผนทรัพยากรธรรมชาติและสิ่งแวดล้อมทราบโดยเร็ว	- ภายในพื้นที่โครงการ	- ในช่วงเดือนมกราคม-มิถุนายน 2565 หม้อไอน้ำ ชุดที่ 4 อยู่ระหว่างขออนุญาตเปิดดำเนินการ ซึ่งกำลังการผลิตของโครงการยังไม่เต็มกำลังและการผลิตยังไม่คงตัว ทั้งนี้ได้มีการควบคุมการระบายมลพิษทางอากาศจากปล่องระบาย Boiler 1, 2 และ 3 ให้เป็นไปตามค่าควบคุมที่กำหนด และรายงานให้หน่วยงานอนุญาตทุก 6 เดือน	-	- รูปที่ 1 การติดตั้งปล่อง Boiler 4

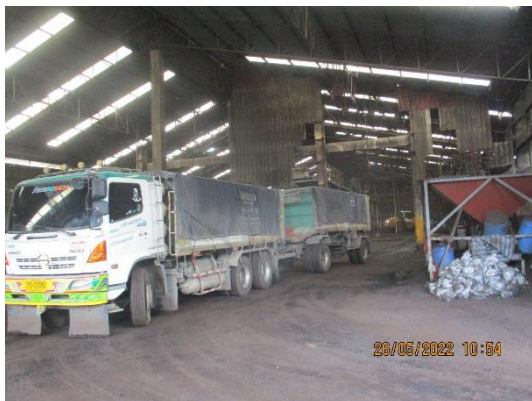
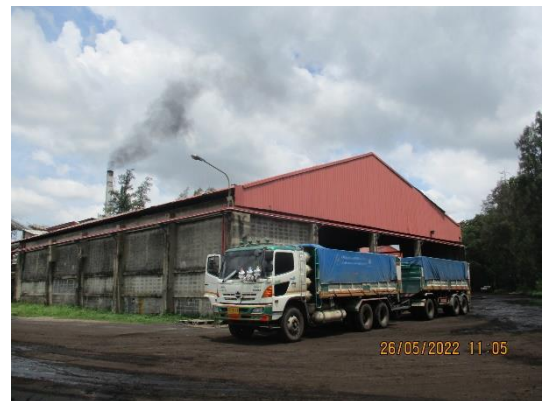
มาตรการป้องกันและแก้ไขผลกระทบสิ่งแวดล้อม	สถานที่ดำเนินการ	ผลการปฏิบัติตามมาตรการฯ	ปัญหา อุปสรรค ที่ไม่สามารถปฏิบัติ ตามมาตรการและ แนวทางแก้ไข	หลักฐานและ เอกสารอ้างอิง
<b>2. คุณภาพอากาศ</b> <b>2.1 การขนส่ง จัดเก็บ และลำเลียงเชื้อเพลิงถ่านหิน</b> 1) ปิดคลุมรถบรรทุกถ่านหินด้วยผ้าใบขนาดไม่น้อยกว่า 0.55 มิลลิเมตร ให้มิดชิด เพื่อป้องกันการฟุ้งกระจายของฝุ่นละออง	- รถที่ใช้ในการขนส่งเชื้อเพลิง	- โครงการกำหนดและควบคุมดูแลให้รถบรรทุกถ่านหินต้องมีผ้าใบหรือวัสดุปิดคลุมกระบะท้ายรถตลอดเส้นทาง การขนส่ง	-	- รูปที่ 2 รถบรรทุกปิดคลุมผ้าใบ

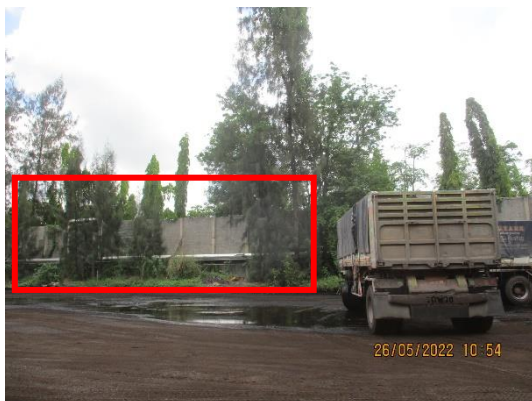
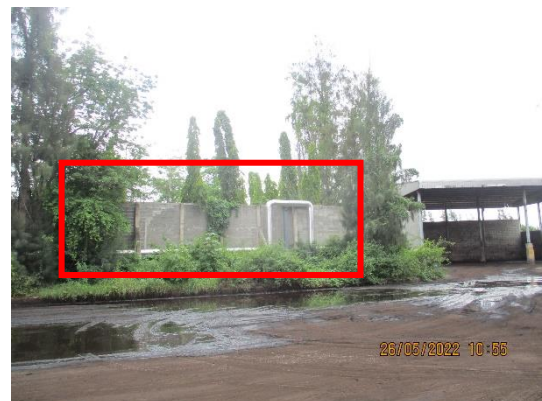
7) ติดตั้งผนังกำแพงคอนกรีตความสูง 6 เมตร รอบรั้วของโรงเก็บเชื้อเพลิงด้านติดกับพื้นที่ข้างเคียง เพื่อลดการแพร่กระจายของฝุ่นละออง	- ภายในพื้นที่โครงการ	- โครงการติดตั้งผนังกำแพงคอนกรีตความสูง 6 เมตร บริเวณรั้วของโรงเก็บเชื้อเพลิงด้านติดกับพื้นที่ข้างเคียง เพื่อลดการกระจายของฝุ่นละอองไปยังพื้นที่ใกล้เคียงโครงการ	-	- รูปที่ 3 กำแพงคอนกรีต

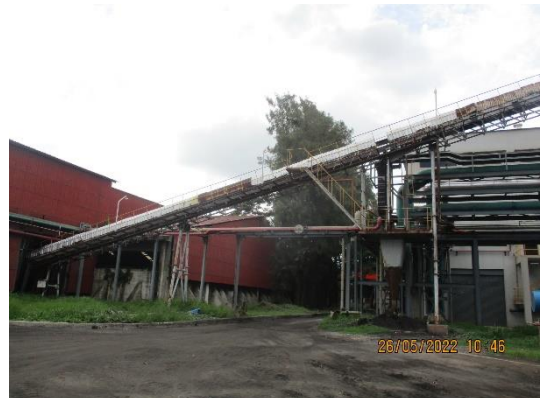
รูปที่ 6 สายพานลำเลียงเชื้อเพลิงแบบปิด

10) ในการลำเลียงหินปูนจากไซโลเข้าสู่ห้องเผาไหม้ของ หม้อไอน้ำต้องใช้ระบบท่อลำเลียงแบบปิดเพื่อป้องกัน การตกหล่นและฟุ้งกระจายของหินปูน	- สายพานลำเลียง เชื้อเพลิง	- โครงการลำเลียงเชื้อเพลิงเข้าสู่ห้องเผาไหม้ของ หม้อไอน้ำโดยระบบท่อลำเลียงแบบปิด	-	- รูปที่ 6 สายพาน ลำเลียงเชื้อเพลิง แบบปิด

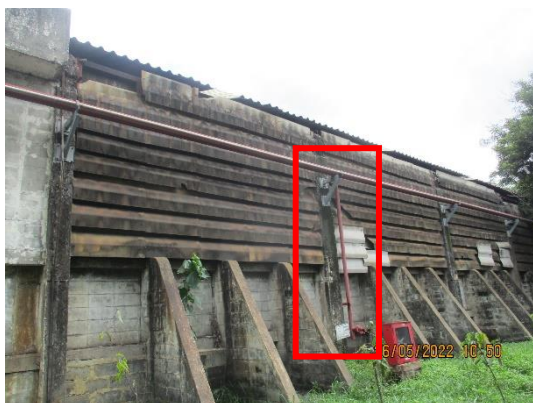
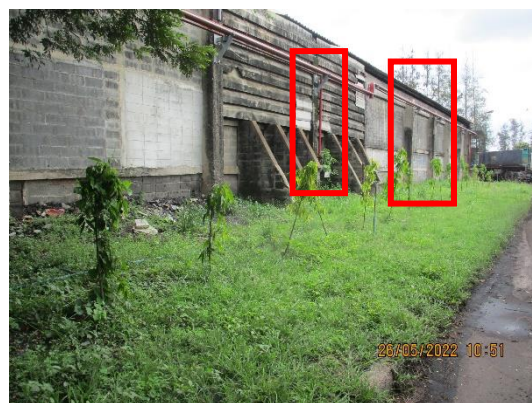
รูปที่ 8 หั้วพ่นน้ำรอบอาคารเก็บถ่านหิน

มาตรการป้องกันและแก้ไขผลกระทบสิ่งแวดล้อม	สถานที่ดำเนินการ	ผลการปฏิบัติตามมาตรการฯ	ปัญหา อุปสรรค ที่ไม่สามารถปฏิบัติ ตามมาตรการและ แนวทางแก้ไข	หลักฐานและ เอกสารอ้างอิง
<b>2. คุณภาพอากาศ (ต่อ)</b> <b>2.1 การขนส่ง จัดเก็บ และลำเลียงเชื้อเพลิงถ่านหิน (ต่อ)</b> 12) จัดให้มีพนักงานคอยทำความสะอาดพื้นที่ในการเก็บกองและรอบแนวสายพานลำเลียงเป็นประจำ เพื่อลดการสะสมของฝุ่นละอองที่อาจทำให้เกิดการฟุ้งกระจายเพิ่มขึ้นได้	- สายพานลำเลียง เชื้อเพลิง	- โครงการจัดให้มีพนักงานคอยทำความสะอาดพื้นที่ในการเก็บกองและรอบแนวสายพานลำเลียงเป็นประจำทุกวัน	-	- รูปที่ 7 พนักงานทำความสะอาดบริเวณอาคารเก็บถ่านหิน
13) ติดตั้งหัวพ่นน้ำบริเวณโดยรอบอาคารเก็บเชื้อเพลิง เพื่อป้องกันการฟุ้งกระจายของฝุ่นถ่านหิน	- บริเวณโดยรอบ อาคารเก็บเชื้อเพลิง	- โครงการติดตั้งหัวพ่นน้ำบริเวณโดยรอบอาคารเก็บเชื้อเพลิง	-	- รูปที่ 8 หัวพ่นน้ำรอบอาคารเก็บถ่านหิน

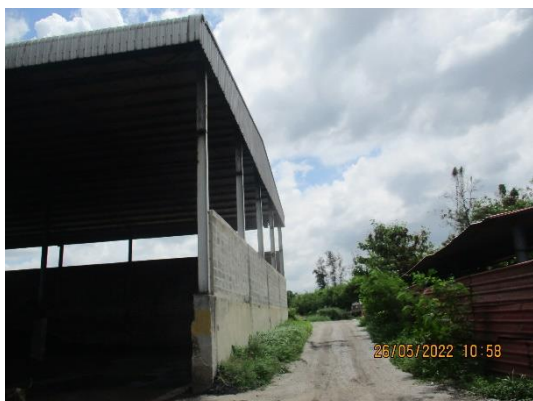
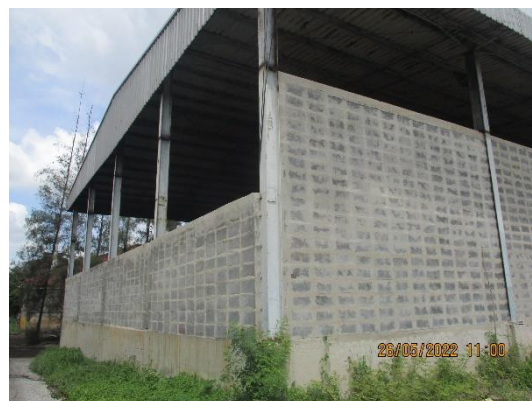
5) เก็บกองไม้สับชิดขอบผนังภายในอาคารเก็บไม้สับโดยสูงไม่เกิน 3 เมตร เพื่อป้องกันการฟุ้งกระจาย	- อาคารเก็บกองเชื้อเพลิง	- โครงการจัดเตรียมอาคารเก็บไม้สับ ซึ่งมีหลังคาปิดคลุม	-	- รูปที่ 9 อาคารสำหรับเก็บไม้สับ

6) พื้นที่จัดเก็บเชื้อเพลิงชีวมวล (ไม้สับ และไม้ฟืน) ของโครงการมีลักษณะเป็นอาคารปิด มีหลังคาคลุมและผนังปิดข้างโดยรอบ ไม่มีการกองเก็บภายนอก	- อาคารเก็บกองเชื้อเพลิง	- โครงการจัดเตรียมอาคารเก็บไม้สับ ซึ่งมีหลังคาปิดคลุม	-	- รูปที่ 9 อาคารสำหรับเก็บไม้สับ

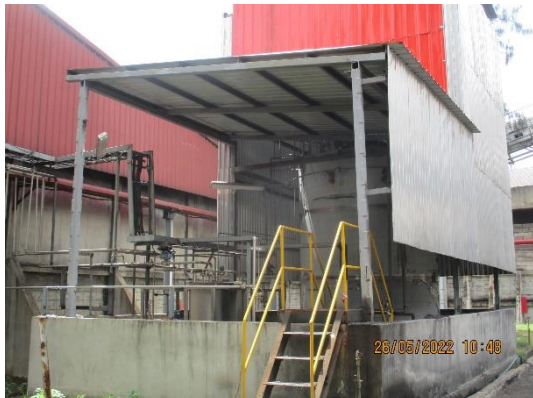
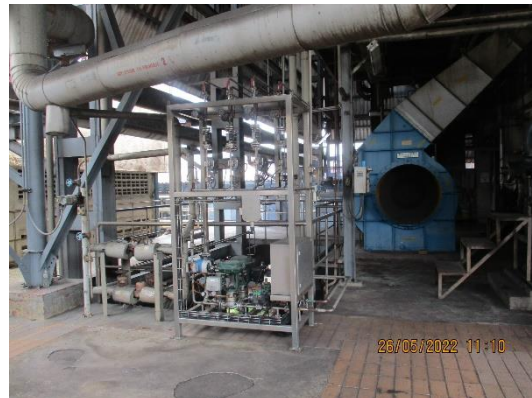
### รูปที่ 10 การติดตั้งระบบฉีดพ่นสารละลายแอมโมเนียมไฮดรอกไซด์

3) จัดให้มีระบบฉีดพ่นสารละลายแอมโมเนียมไฮดรอกไซด์ 27% แบบ Selective Non Catalytic Reduction (SNCR) เพื่อควบคุมการระบายก๊าซออกไซด์ของไนโตรเจน	- หน่วยผลิตไอน้ำ	- ในช่วงเดือนมกราคม-มิถุนายน 2565 โครงการดำเนินการติดตั้งระบบฉีดพ่นสารละลายแอมโมเนียมไฮดรอกไซด์ 27% แบบ Selective Non Catalytic Reduction (SNCR) เพื่อควบคุมการระบายก๊าซออกไซด์ของไนโตรเจนตามมาตรการกำหนด ซึ่งอยู่ระหว่างขออนุญาตเปิดดำเนินการ	-	- รูปที่ 10 การติดตั้งระบบฉีดพ่นสารละลายแอมโมเนียมไฮดรอกไซด์

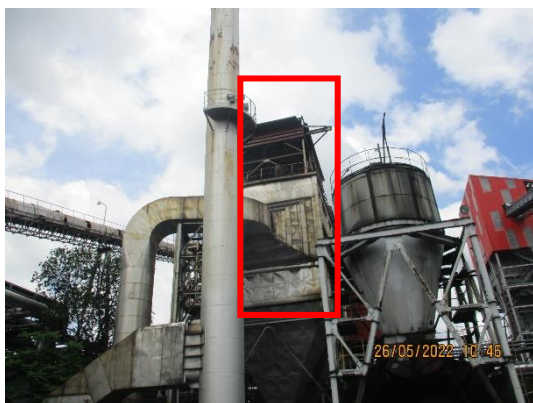
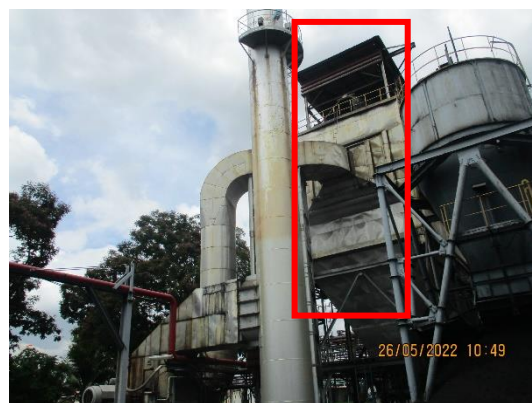
### รูปที่ 11 ระบบ Bag Filter

มาตรการป้องกันและแก้ไขผลกระทบสิ่งแวดล้อม	สถานที่ดำเนินการ	ผลการปฏิบัติตามมาตรการฯ	ปัญหา อุปสรรค ที่ไม่สามารถปฏิบัติ ตามมาตรการและ แนวทางแก้ไข	หลักฐานและ เอกสารอ้างอิง
<b>2. คุณภาพอากาศ (ต่อ)</b> <b>2.3 การควบคุมมลพิษที่เกิดขึ้นจากกระบวนการผลิต (ต่อ)</b> 4) จัดให้มีระบบ Bag Filter (BF) ตามจุดต่างๆ ที่ลักษณะ กิจกรรมจะก่อให้เกิดฝุ่นละออง ได้แก่ เครื่องบดย่อยถ่านหิน ระบบสายพานลำเลียงเชื้อเพลิง และระบบถังพักเชื้อเพลิง ก่อนป้อนเข้าสู่หม้อไอน้ำ	- หน่วยผลิตไอน้ำ	- โครงการจัดให้มีระบบ Bag Filter ตามจุดต่างๆ ที่มีกิจกรรมที่ก่อให้เกิดฝุ่นละออง เช่น ระบบ สายพานลำเลียงเชื้อเพลิง และเครื่องบดย่อย ถ่านหิน	-	- รูปที่ 11 ระบบ Bag Filter

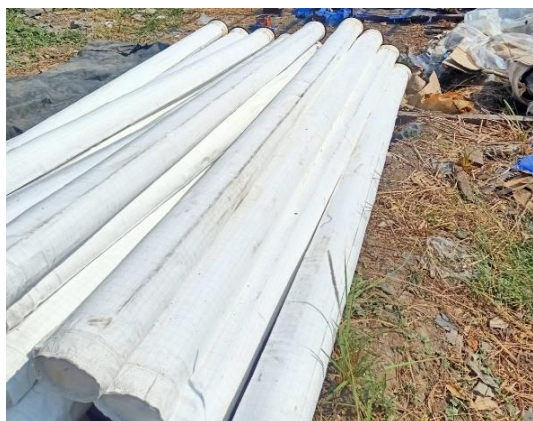
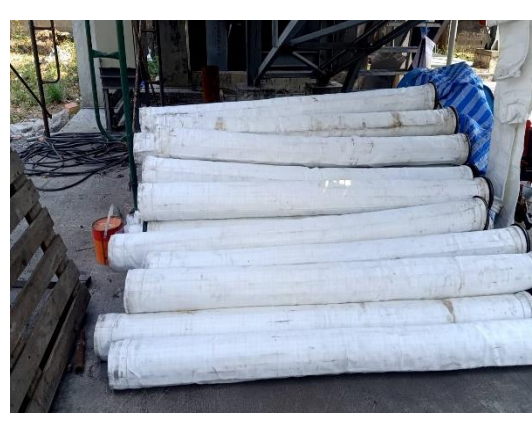
### รูปที่ 12 Bag Filter สำรอง

5) จัดให้มีถุงกรองสำรอง Bag Filter (BF) ไม่น้อยกว่าร้อยละ 50 ของจำนวนถุงกรองที่ต้องใช้ในชุดอุปกรณ์กรองฝุ่น	- ถุงกรอง Bag Filter (BF)	- โครงการสำรองถุงกรอง Bag Filter ที่ต้องใช้ใน ชุดอุปกรณ์กรองฝุ่น ไว้เพียงพอ ซึ่งไม่น้อย กว่าร้อยละ 50 ของจำนวนถุงกรองที่ใช้ในอุปกรณ์	-	- รูปที่ 12 Bag Filter สำรอง

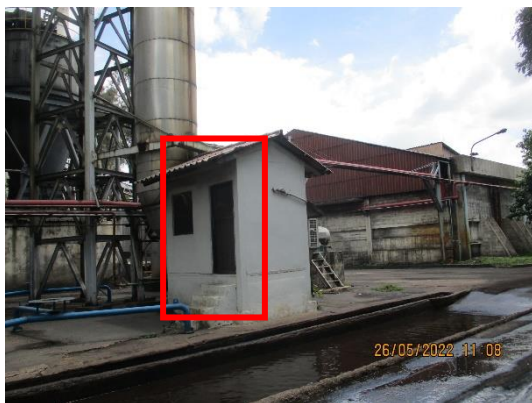
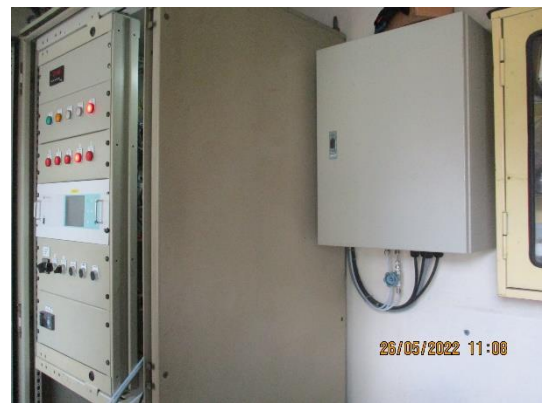
12) มีการติดตั้งระบบตรวจวัดคุณภาพอากาศที่ระบายออกจากปล่องแบบต่อเนื่อง (Continuous Emission Monitoring System: CEMs) โดยมีการตรวจวัดและรายงานค่าที่ได้ไปยังห้องควบคุมของโครงการ และเสนอผลการดำเนินงานต่อ สผ.และสำนักงานคณะกรรมการกำกับกิจการพลังงาน ทราบทุก 6 เดือน	- ปล่อง ระบาย มลสารของหน่วย ผลิตไอน้ำ	- โครงการดำเนินการติดตั้งระบบตรวจวัดคุณภาพอากาศที่ระบายออกจากปล่องแบบต่อเนื่อง (Continuous Emission Monitoring System: CEMs) โดยมีการตรวจวัดและรายงานค่าที่ได้ไปยังห้องควบคุมของโครงการและเชื่อมต่อข้อมูลไปยังกรมโรงงานอุตสาหกรรม พร้อมทั้งเสนอผลการดำเนินงานต่อ สผ. และสำนักงานคณะกรรมการกำกับกิจการพลังงาน	-	- รูปที่ 14 CEMs House - ภาคผนวก 8ค

มาตรการป้องกันและแก้ไขผลกระทบสิ่งแวดล้อม	สถานที่ดำเนินการ	ผลการปฏิบัติตามมาตรการฯ	ปัญหา อุปสรรค ที่ไม่สามารถปฏิบัติ ตามมาตรการและ แนวทางแก้ไข	หลักฐานและ เอกสารอ้างอิง
<b>2. คุณภาพอากาศ (ต่อ)</b> <b>2.3 การควบคุมมลพิษที่เกิดขึ้นจากกระบวนการผลิต (ต่อ)</b> 13) ติดตั้งเครื่องตรวจวัดคุณภาพอากาศจากปล่องแบบต่อเนื่อง (CEMs) ตามข้อกำหนดของ US.EPA. บริเวณปล่องหม้อไอน้ำทั้ง 4 ปล่อง เพื่อเป็นการเฝ้าระวังการระบายสารมลพิษทางอากาศจากปล่องโดยมีดัชนีที่ตรวจวัด ประกอบด้วย ฝุ่นละอองรวม ก๊าซซัลเฟอร์ไดออกไซด์ ก๊าซไนโตรเจนไดออกไซด์ ออกซิเจน และอุณหภูมิ โดยให้รายงานผลที่สภาวะมาตรฐาน	- ปล่องระบาย	- โครงการดำเนินการติดตั้งระบบตรวจวัดคุณภาพอากาศที่ระบายออกจากปล่องแบบต่อเนื่อง ( Continuous Emission Monitoring System: CEMs) โดยมีการตรวจวัดและรายงานค่าที่ได้ไปยังห้องควบคุมของโครงการ และเชื่อมข้อมูลไปยังกรมโรงงานอุตสาหกรรม	-	- รูปที่ 14 CEMs House - ภาคผนวก 8ค
