บทที่ 2

การปฏิบัติตามมาตรการป้องกัน และแก้ไขผลกระทบสิ่งแวดล้อม

ตารางที่ 2.2-1 ผลการปฏิบัติตามมาตรการป้องกันและแก้ไขผลกระทบสิ่งแวดล้อม (ระยะดำเนินการ) โครงการผลิตเตาชีโกลส โซลาร์บิทอลและฟรักโทส (ส่วนขยายครั้งที่ 1) ของ บริษัท เพียวเคมี จำกัด ระหว่างเดือนมกราคม-มิถุนายน 2565

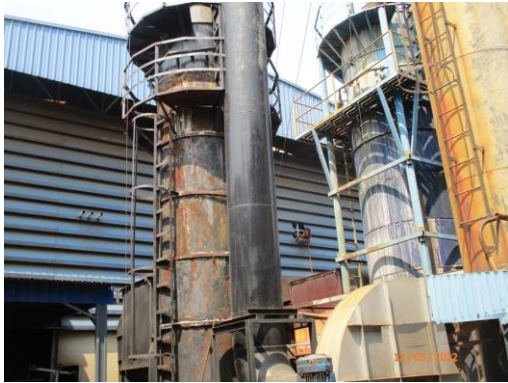
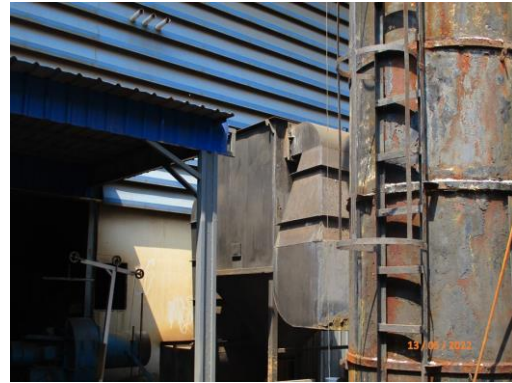
Wet Scrubber

Multi Cyclone

- ควบคุมค่าความเข้มข้นของมลพิษทางอากาศที่ระบายออกจากปล่อง โรงงานจะต้องไม่เกินเกณฑ์มาตรฐานของการระบายอากาศเสียจากปล่องตามค่ามาตรฐานที่เข้มงวดที่สุด และ/หรือ มาตรฐานฉบับล่าสุด หรือตามข้อกำหนดที่ระบุไว้ใน EIA	- โครงการมีการติดตั้งระบบบำบัดมลพิษทางอากาศ ได้แก่ Multicyclone และ Wet Scrubber เพื่อควบคุมอัตราการระบายมลสารจากปล่องระบายออกสู่บรรยากาศ และจากการตรวจวัดคุณภาพอากาศจากปล่องระบายหม้อไอน้ำหลักขนาด 15 ตัน พบว่า มีค่าเป็นไปตามมาตรฐานและค่าควบคุมที่กำหนด รายละเอียดผลการตรวจวัดแสดงดังหัวข้อ 3.4.1 บทที่ 3	-	- รูปที่ 1 ระบบบำบัดมลพิษทางอากาศ

มาตรการป้องกันและแก้ไขผลกระทบสิ่งแวดล้อม	ผลการปฏิบัติตามมาตรการฯ	ปัญหา อุปสรรคที่ไม่สามารถปฏิบัติตามมาตรการและแนวทางแก้ไข	หลักฐานและเอกสารอ้างอิง
2. คุณภาพอากาศ (ต่อ) - ติดตั้งระบบบำบัดมลพิษทางอากาศแบบแรงเหวี่ยงหนีศูนย์กลาง (Multi-cyclone) ต่ออนุกรมกับแบบเปียก (Wet Scrubber) เพื่อบำบัดมลพิษทางอากาศจากหม้อไอน้ำหลัก	- โครงการมีการติดตั้งระบบบำบัดมลพิษทางอากาศ ได้แก่ Multi-cyclone อนุกรมกับ Wet Scrubber เพื่อบำบัดมลพิษทางอากาศจากหม้อไอน้ำหลัก	-	- รูปที่ 1 ระบบ บำบัดมลพิษทางอากาศ

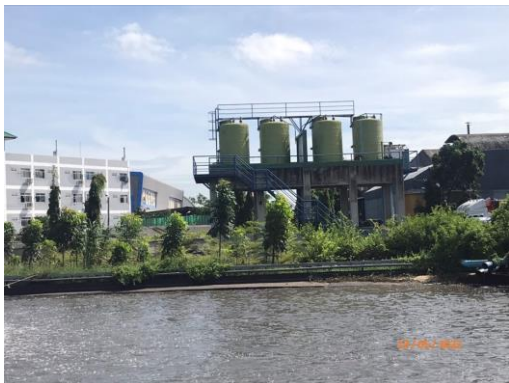
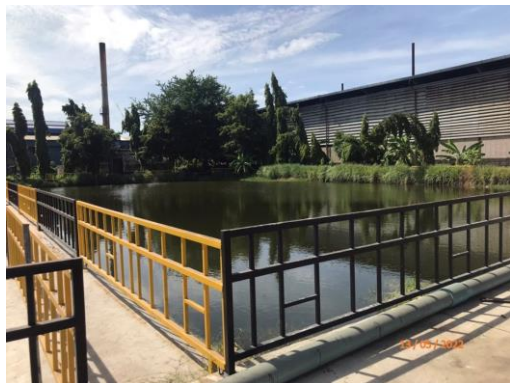
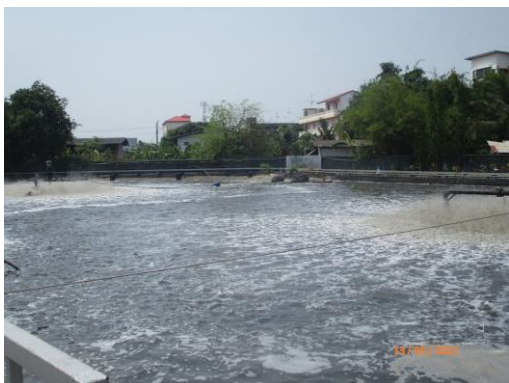
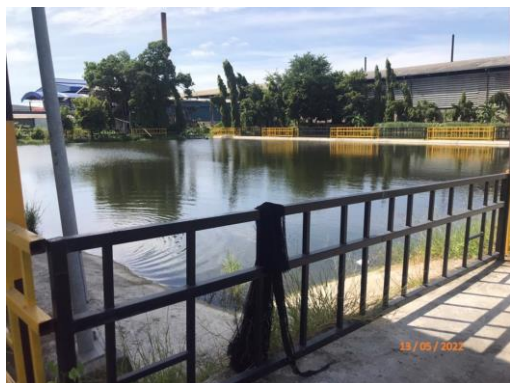
Equalization Pond	Retention Pond
รูปที่ 15 ระบบบำบัดน้ำเสีย

Aeration Pond	Emergency Pond

- จัดให้มีระบบบำบัดน้ำเสียทางชีวภาพแบบตะกอนเร่งความสามารถในการบำบัดน้ำเสีย 700 ลบ.ม./วัน	- โครงการมีระบบบำบัดน้ำเสียทางชีวภาพแบบตะกอนเร่งที่สามารถบำบัดน้ำเสียได้ 1,800 ลบ.ม./วัน โดยในช่วงเดือนมกราคม-มิถุนายน 2565 น้ำเสียที่เกิดจากกิจกรรมของโครงการมีปริมาณ 454.17 ลบ.ม./วัน	-	- รูปที่ 15 ระบบบำบัดน้ำเสีย
