การปฏิบัติตามมาตรการป้องกัน และแก้ไขผลกระทบสิ่งแวดล้อม

2.1 การติดตามตรวจสอบผลการปฏิบัติตามมาตรการป้องกันและแก้ไขผลกระทบสิ่งแวดล้อม

นิคมอุตสาหกรรมบางปู (โครงการปรับปรุงระบบป้องกันน้ำท่วม นิคมอุตสาหกรรมบางปู) ระหว่างเดือนมกราคม-มิถุนายน 2565

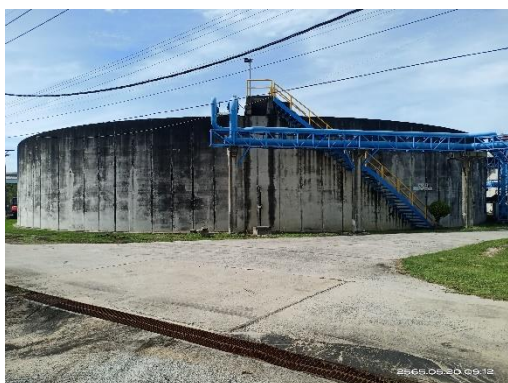
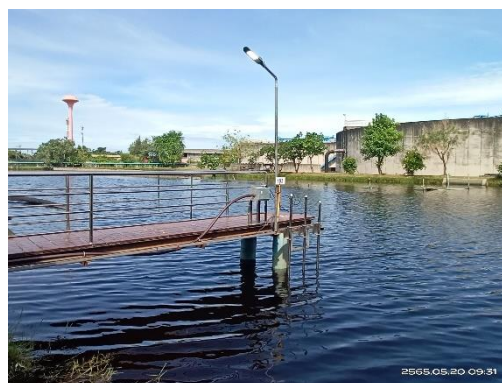
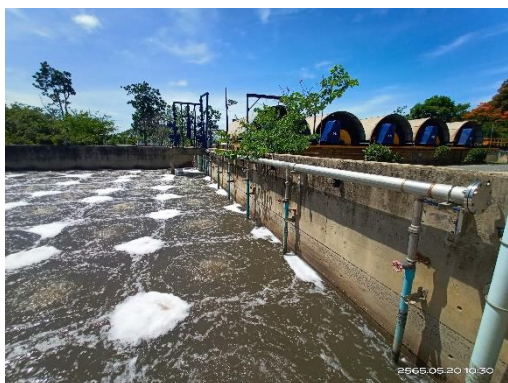
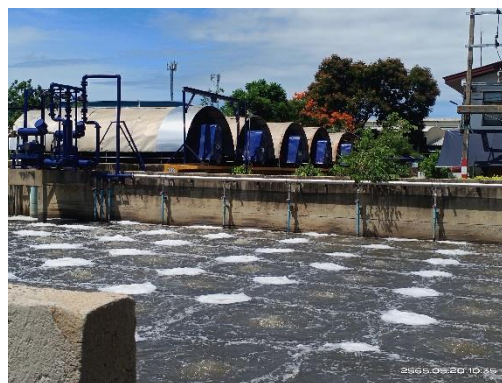
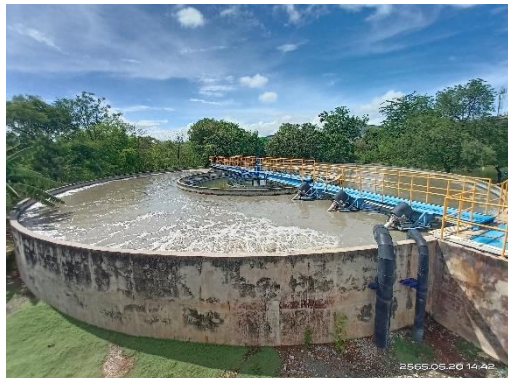
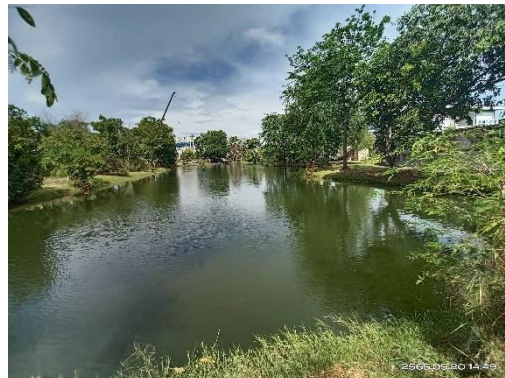
ระบบบำบัดน้ำเสียแห่งที่ 1 ชนิด Aerated Lagoon & Activated Sludge

ระบบบำบัดน้ำเสียแห่งที่ 2 ชนิด Rotating Biological Contractor (RBC)

ระบบบำบัดน้ำเสียแห่งที่ 3 ชนิด Extended Activated Sludge

- กนอ. กำกับดูแลให้โรงงานต่าง ๆ ในนิคมฯ บางปูจัดให้มีระบบบำบัดเบื้องต้นที่เหมาะสม และสามารถบำบัดน้ำเสียจนมีคุณภาพเป็นไปตามเกณฑ์กำหนดของ กนอ.	- โรงงานต่าง ๆ ในนิคมฯ บางปู	- นิคมฯ กำหนดเงื่อนไขตั้งแต่ขั้นตอนการยื่นขออนุญาตเปิดดำเนินการภายในพื้นที่นิคมฯ ให้แต่ละโรงงานต้องจัดให้มีระบบบำบัดน้ำเสียเบื้องต้นที่เหมาะสม เพื่อบำบัดน้ำเสียให้มีค่าอยู่ในเกณฑ์มาตรฐานตามเกณฑ์ที่ กนอ. กำหนด ก่อนระบายเข้าสู่ระบบบำบัดน้ำเสียส่วนกลางต่อไป	-	- รูปที่ 2 ระบบบำบัดน้ำเสียส่วนกลาง

มาตรการป้องกันและแก้ไขผลกระทบสิ่งแวดล้อม	สถานที่ดำเนินการ	ผลการปฏิบัติตามมาตรการ ฯ	ปัญหา อุปสรรค และการแก้ไข	หลักฐานและ เอกสารอ้างอิง
2.3 คุณภาพน้ำผิวดินและนิเวศวิทยาทางน้ำ (ต่อ) - หากโรงงานรายโรงที่มีลักษณะสมบัติของน้ำเสียที่สูงเกินเกณฑ์ที่นิคมฯ กำหนด โครงการจะกำหนดให้โรงงานนั้นติดตั้งระบบบำบัดน้ำเสียเบื้องต้น (Pre Treatment) เพื่อให้มีลักษณะสมบัติเป็นไปตามเกณฑ์กำหนดของ กนอ.	- โรงงานต่าง ๆ ในนิคมฯบางปู	- นิคมฯกำหนดเงื่อนไขตั้งแต่ขั้นตอนการยื่นขออนุญาตเปิดดำเนินการภายในพื้นที่นิคมฯ กรณีโรงงานที่มีคุณภาพน้ำเสียเกินเกณฑ์ที่กำหนดของ กนอ. ต้องติดตั้งระบบบำบัดน้ำเสียเบื้องต้น เพื่อบำบัดน้ำเสียให้มีคุณภาพเป็นไปตามเกณฑ์ที่กำหนดก่อนระบายเข้าสู่ระบบบำบัดน้ำเสียส่วนกลาง	-	- รูปที่ 2 ระบบบำบัดน้ำเสียส่วนกลาง

มาตรการป้องกันและแก้ไขผลกระทบสิ่งแวดล้อม	สถานที่ดำเนินการ	ผลการปฏิบัติตามมาตรการ ฯ	ปัญหา อุปสรรค และการแก้ไข	หลักฐานและ เอกสารอ้างอิง
2.3 คุณภาพน้ำผิวดินและนิเวศวิทยาทางน้ำ (ต่อ) - ดูแลระบบบำบัดน้ำเสียส่วนกลางให้มีประสิทธิภาพในการบำบัดสูงสุดตลอดเวลาตามที่ออกแบบไว้ หากปรากฏว่าน้ำเสียที่ผ่านการบำบัดแล้วมีคุณภาพเกินมาตรฐานควบคุมการระบายน้ำทิ้งจากแหล่งกำเนิดประเภทโรงงานอุตสาหกรรมและนิคมฯ จะต้องดำเนินการแก้ไขโดยเร็วจนระบบมีประสิทธิภาพสามารถบำบัดน้ำเสียทั้งหมดให้มีคุณสมบัติตามเกณฑ์มาตรฐานควบคุมการระบายน้ำทิ้งจากแหล่งกำเนิดประเภทโรงงานอุตสาหกรรม และนิคมฯ	- ระบบบำบัดน้ำเสีย ก ล าว ข อ ง เ ช ต อุตสาหกรรมทั่วไป และเขตประกอบการ เสรี	- นิคมฯ มอบหมายให้ GETCO ควบคุมดูแลระบบบำบัดน้ำเสียส่วนกลางให้ทำงานได้อย่างมีประสิทธิภาพสูงสุด สำหรับผลตรวจวัดคุณภาพน้ำทิ้งหลังผ่านการบำบัดระหว่างเดือนมกราคม-มิถุนายน 2565 พบว่า มีค่าผ่านเกณฑ์มาตรฐานทุกดัชนี	-	- รูป ที่ 2 ระบบ บำบัด น้ำเสีย ส่วนกลาง

มาตรการป้องกันและแก้ไขผลกระทบสิ่งแวดล้อม	สถานที่ดำเนินการ	ผลการปฏิบัติตามมาตรการ ฯ	ปัญหา อุปสรรค และการแก้ไข	หลักฐานและเอกสารอ้างอิง
2.3 คุณภาพน้ำผิวดินและนิเวศวิทยาทางน้ำ (ต่อ) - ดูแลระบบบำบัดน้ำเสียส่วนกลางให้มีประสิทธิภาพในการบำบัดสูงสุดตลอดเวลาตามที่ยื่นแบบไว้ หากปรากฏว่าน้ำเสียที่ผ่านการบำบัดแล้วมีคุณภาพเกินมาตรฐานควบคุมการระบายน้ำทิ้งจากแหล่งกำเนิดประเภทโรงงานอุตสาหกรรมและนิคมฯ จะต้องดำเนินการแก้ไขโดยเร็ว จนระบบมีประสิทธิภาพสามารถบำบัดน้ำเสียทั้งหมดให้มีคุณสมบัติตามเกณฑ์มาตรฐานควบคุมการระบายน้ำทิ้งจากแหล่งกำเนิดประเภทโรงงานอุตสาหกรรมและนิคมฯ	- ระบบบำบัดน้ำเสียกลางของเขตอุตสาหกรรมทั่วไปและเขตประกอบการเสรี	- นิคมฯ มอบหมายให้ GETCO ควบคุมดูแลระบบบำบัดน้ำเสียส่วนกลางให้ทำงานได้อย่างมีประสิทธิภาพสูงสุด สำหรับผลการตรวจวัดคุณภาพน้ำทิ้งหลังผ่านการบำบัดระหว่างเดือนมกราคม-มิถุนายน 2565 พบว่า มีค่าผ่านเกณฑ์มาตรฐานทุกดัชนี	-	- ภาคผนวก ง - รูปที่ 2 ระบบ บำบัดน้ำเสียส่วนกลาง

- ดูแลบำรุงรักษาและควบคุมการทำงานของระบบบำบัดน้ำเสียอย่างใกล้ชิด เพื่อให้มีประสิทธิภาพในการบำบัดสูงอยู่ตลอดเวลา และดำเนินการให้มีการปรับปรุงหรือขยายระบบบำบัดน้ำเสียให้มีความมีประสิทธิภาพสูงขึ้นในกรณีที่ลักษณะสมบัติของน้ำที่ระบายลงสู่ลำรางธรรมชาติหลังการบำบัด ไม่ได้ตามเกณฑ์มาตรฐานควบคุมการระบายน้ำทั้งจากแหล่งกำเนิดประเภทโรงงานอุตสาหกรรมและนิคมฯ	- ระบบบำบัดน้ำเสียกลางของนิคมฯ ทุกแห่ง	- นิคมฯ บางปู มอบหมายให้ GETCO เป็นผู้ดูแลระบบบำบัดน้ำเสียส่วนกลาง โดยมีเจ้าหน้าที่ดูแลระบบบำบัดน้ำเสียส่วนกลางตลอด 24 ชั่วโมง และมีวิศวกรเป็นผู้ควบคุมการดำเนินงานของระบบบำบัดให้มีประสิทธิภาพในการบำบัดตลอดเวลา	-	- รูปที่ 2 ระบบบำบัดน้ำเสียส่วนกลาง
