ผลการปฏิบัติตามมาตรการติดตามตรวจสอบผลกระทบ
สิ่งแวดล้อม

ผลการปฏิบัติตามมาตรการติดตามตรวจสอบผลกระทบสิ่งแวดล้อม

ตารางที่ 3.4-1 มาตรการติดตามตรวจสอบผลกระทบสิ่งแวดล้อมโครงการ PYNE (ระยะดำเนินการ)

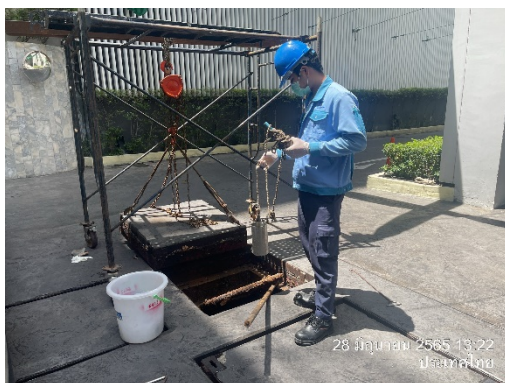
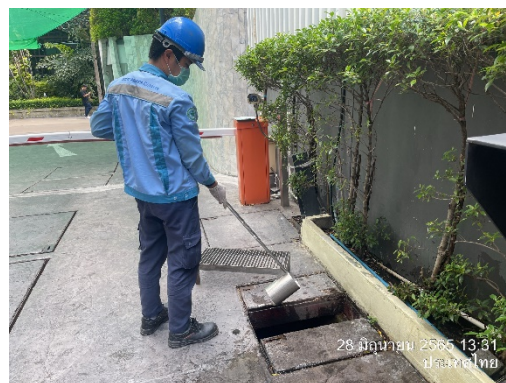
ภาพที่ 3.5.3-1 จุดตรวจวัดคุณภาพน้ำทิ้งก่อนการบำบัดและหลังการบำบัด

ตามมาตรการกำหนดให้มีการตรวจวัดคุณภาพน้ำทิ้งก่อนการบำบัดและหลังการบำบัดเดือนละ 1 ครั้ง ระหว่างเดือนมกราคม ถึง มิถุนายน 2565 ทางโครงการทำการตรวจวัดบ่อกักน้ำก่อนระบายออกจากโครงการ โดยดัชนีที่ทำการตรวจวิเคราะห์ ได้แก่ ความเป็นกรด-ด่าง (pH), ค่าความสกปรกในรูปบีโอดี (Biochemical Oxygen Demand), สารแขวนลอย (Suspended Solids, ทีเคเอ็น (Total Kjeldahl Nitrogen), ซัลไฟด์ (Sulfide), น้ำมัน และไขมัน (Fat Oil & Grease) และ Total Coliform Bacteria เดือนมีนาคม และมิถุนายน 2565 เท่านั้นตามตำแหน่งจุดตรวจวัด และการเก็บตัวอย่างน้ำระบบบำบัดน้ำเสีย และบ่อกักน้ำก่อนปล่อยออกจากโครงการแสดงดังภาพที่ 3.5.3-1

น้ำเข้าระบบบำบัดน้ำเสีย

น้ำออกระบบบำบัดน้ำเสีย

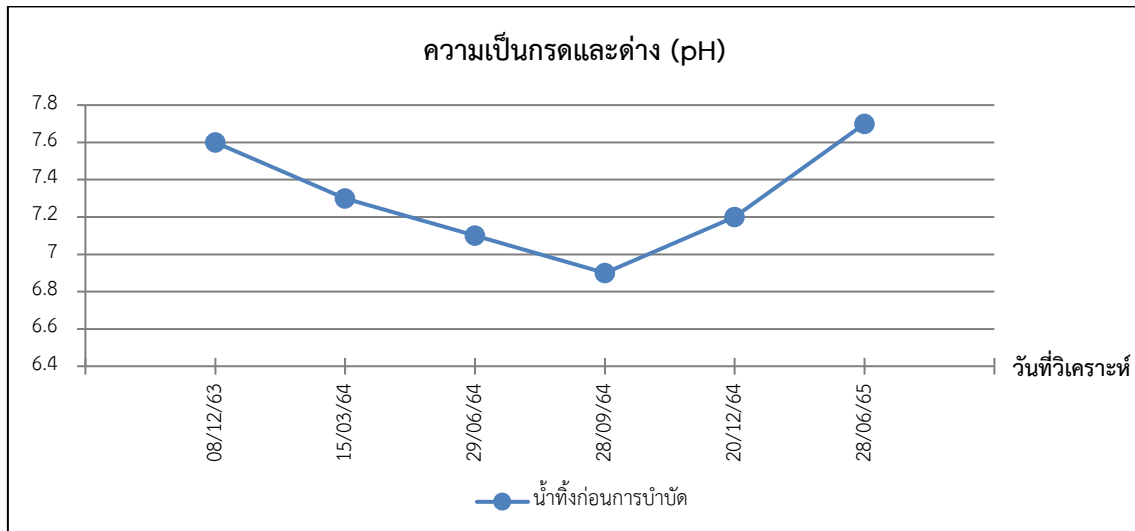
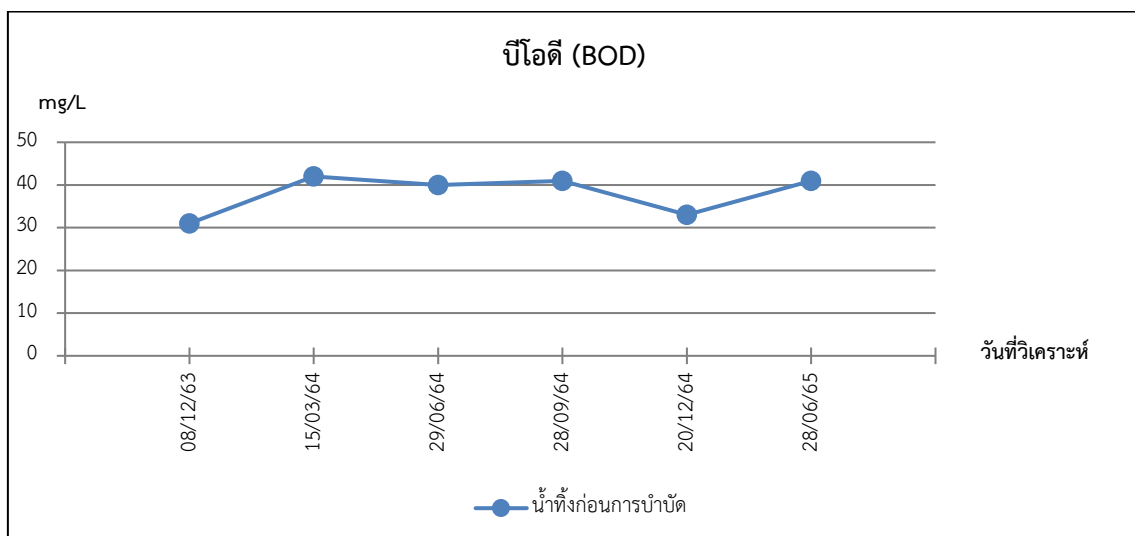
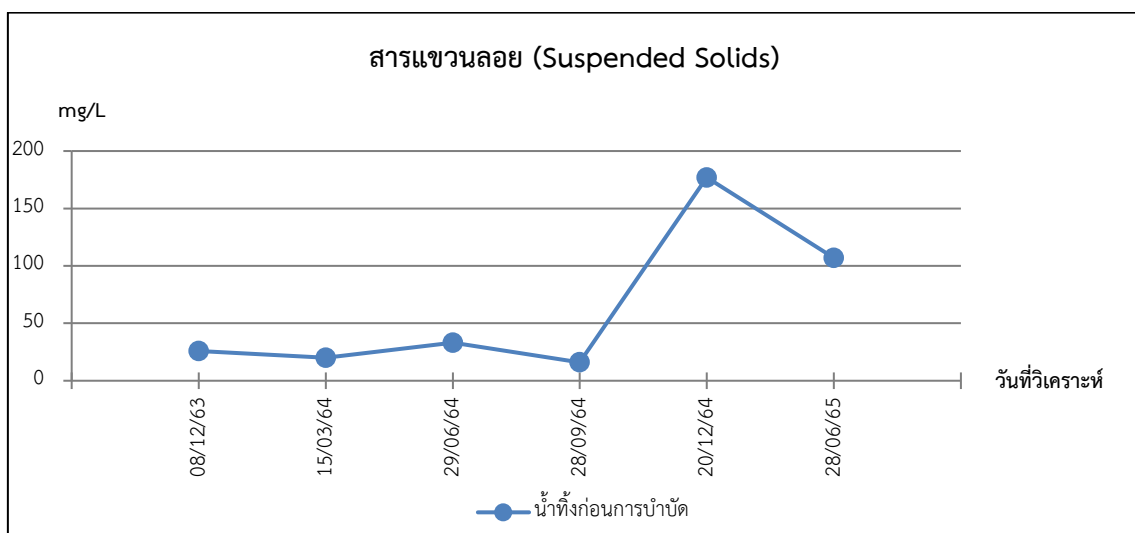
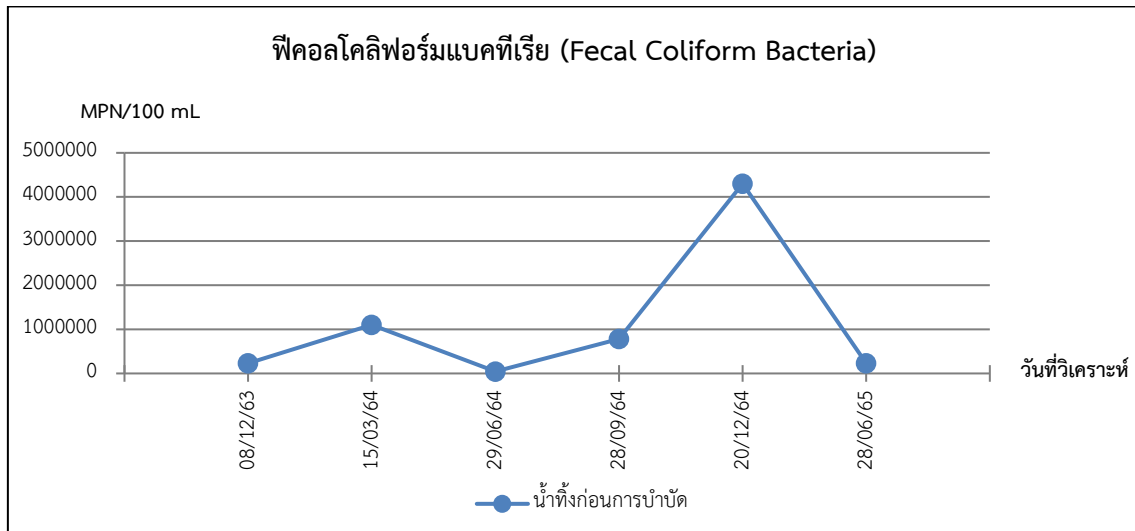
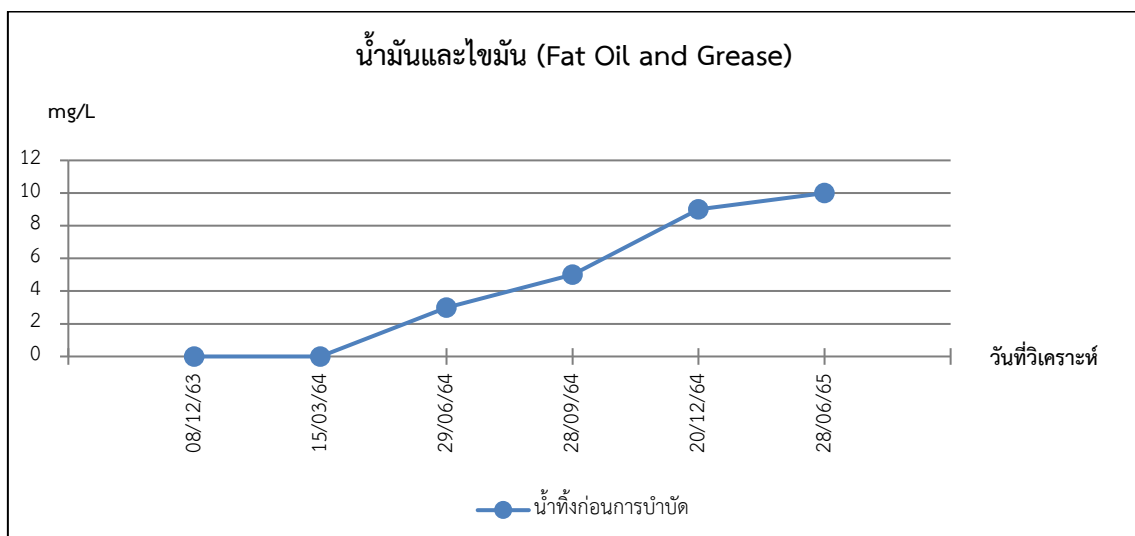
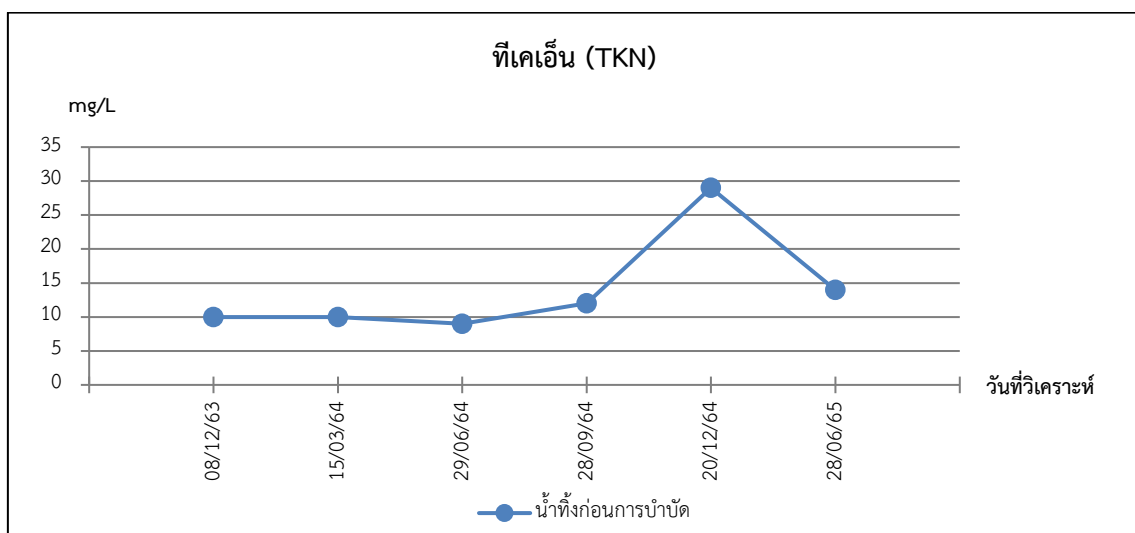
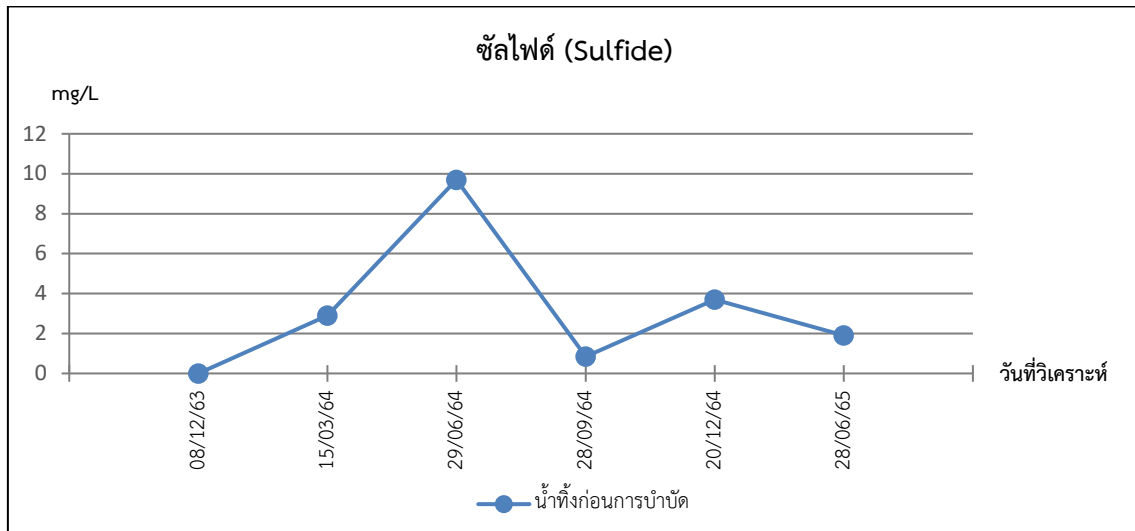
ภาพที่ 3.5.3-2 กราฟเปรียบเทียบคุณภาพน้ำทิ้งก่อนการบำบัดปี 2563 ถึงปัจจุบัน

จากการตรวจวิเคราะห์คุณภาพน้ำทิ้งก่อนบำบัดและหลังการบำบัด ระหว่างเดือนมกราคม ถึง มิถุนายน พ.ศ. 2565 พบว่า คุณภาพน้ำทิ้งก่อนบำบัดและหลังการบำบัด ส่วนใหญ่มีค่าอยู่ในเกณฑ์มาตรฐานตาม ประกาศกระทรวงทรัพยากรธรรมชาติและสิ่งแวดล้อม เรื่อง กำหนดมาตรฐานควบคุมการระบายน้ำทิ้งจากอาคารบาง ประเภทและบางขนาด (ประเภท ข.) ภาพที่ 3.5.3-2 ภาพที่ 3.5.3-3 และแสดงดังตารางที่ 3.5.3-2
