ผลการปฏิบัติตามมาตรการติดตามตรวจสอบผลกระทบ

### ผลการปฏิบัติตามมาตรการติดตามตรวจสอบผลกระทบสิ่งแวดล้อม

บริษัท มีสไตล์ พร็อพเพอร์ตี้ จำกัด เป็นผู้พัฒนา โครงการอาคารชุดพักอาศัยจี สไตล์ (G Style) ปัจจุบันโครงการฯ ได้ดำเนินการก่อสร้างแล้วเสร็จและได้มีการจัดตั้งนิติบุคคลอาคารชุด จีสไตล์คอนโด 1 เข้ามาบริหารจัดการแล้ว โครงการอาคารชุดพักอาศัยจี สไตล์ (G Style) เป็นอาคารคอนกรีตเสริมเหล็ก สูง 8 ชั้น และชั้นใต้ดิน 1 ชั้น มีจำนวนห้องชุดพักอาศัย 192 ห้อง และห้องชุดเพื่อการพาณิชย์ 2 ห้อง (ร้านค้า) ซึ่งเข้าข่ายอาคารชุดพักอาศัย ตามกฎหมายว่าด้วยอาคารชุดที่มีจำนวนห้องชุดตั้งแต่ 80 ห้อง จัดเป็นการพัฒนาโครงการที่เข้าข่ายที่ต้องศึกษาและจัดทำรายงานการประเมินผลกระทบสิ่งแวดล้อม โดยโครงการได้ดำเนินการจัดทำตามกระบวนการและผลการพิจารณา รายงานของคณะกรรมการผู้ชำนาญการพิจารณารายงานฯ มีมติเห็นชอบรายงานฯ ตามหนังสือเลขที่ ทส.1009.5/11023 ลงวันที่ 18 กันยายน 2556 โดยคณะกรรมการผู้ชำนาญการสำนักงานนโยบายและแผนทรัพยากรธรรมชาติและสิ่งแวดล้อม (สผ.) ทุก 6 เดือนนั้น

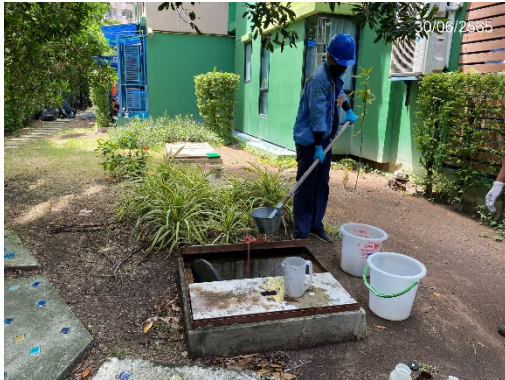
น้ำก่อนเข้าระบบบำบัด

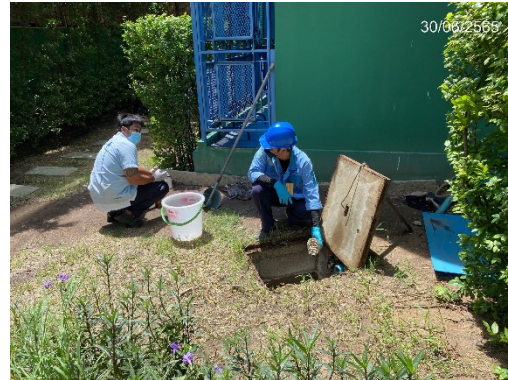
น้ำออกจากระบบบำบัด

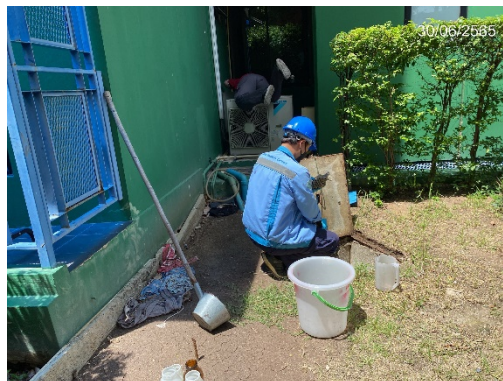
ภาพที่ 3.5.3-1 จุดเก็บตัวอย่างน้ำทิ้ง

การเก็บตัวอย่างน้ำเสียเข้าระบบบำบัดน้ำเสีย น้ำเสียออกจากระบบบำบัดน้ำเสีย และบ่อบำบัดน้ำเสียสุดท้ายของระบบระบายน้ำของโครงการก่อนระบายลงสู่ระบบระบายน้ำสาธารณะ พบว่า พารามิเตอร์ส่วนใหญ่มีค่าอยู่ในเกณฑ์มาตรฐานประกาศกระทรวงทรัพยากรธรรมชาติและสิ่งแวดล้อม เรื่องกำหนดมาตรฐานควบคุมการระบายน้ำทิ้งจากอาคารบางประเภทและบางขนาด (ประเภท ก.) ตีพิมพ์ในราชกิจจานุเบกษา เล่มที่ 122 ตอนที่ 125 ลงวันที่ 29 ธันวาคม 2548

น้ำบ่อบำบัดน้ำเสียสุดท้ายก่อนปล่อยออกสาธารณะ

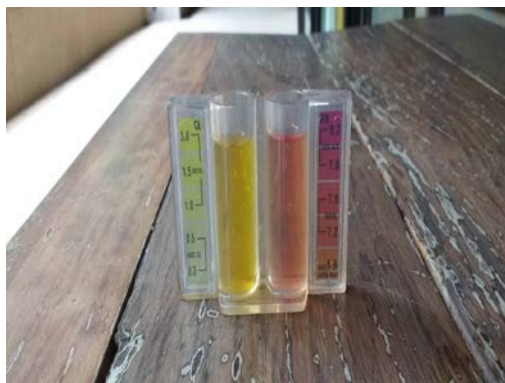
ตามมาตรการติดตามตรวจสอบผลกระทบสิ่งแวดล้อมโครงการอาคารชุดพักอาศัยจี สไตล์ (G Style) กำหนดให้โครงการต้องมีการเก็บตัวอย่างและตรวจวิเคราะห์คุณภาพน้ำบริเวณสระว่ายน้ำของโครงการ จำนวน 2 จุด (จุดที่มีประชาชนใช้บริการอย่างหนาแน่นน้อยที่สุดและมากที่สุด) เป็นประจำทุกวัน สำหรับพารามิเตอร์ที่กำหนดให้ตรวจวิเคราะห์ ได้แก่ ค่าความเป็นกรด-ด่าง (pH) และปริมาณคลอรีนอิสระคงเหลือ (Free Chlorine) ทั้งนี้ ปัจจุบันโครงการมีการปฏิบัติตามคล้อยตามมาตรการเป็นที่เรียบร้อยแล้ว โดยโครงการมีการตรวจวิเคราะห์โดยใช้ pH Test Kit และ Chlorine Test Kit แสดงดังภาพที่ 3.5.4-1 และภาคผนวก ง-2 ใบบันทึกค่า pH Cl<sub>2</sub> สระว่ายน้ำประจำวัน

ภาพที่ 3.5.4-1 การตรวจวัด pH Test Kit และ Chlorine Test Kit

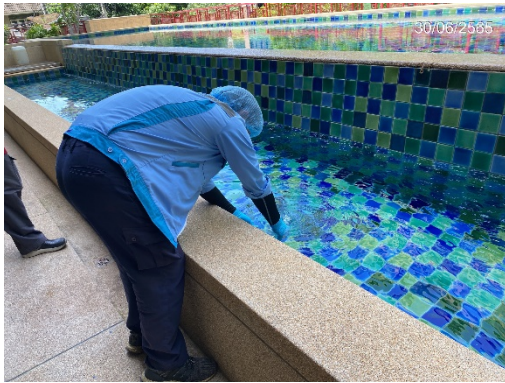
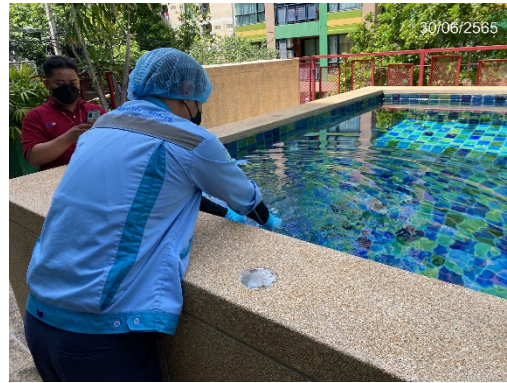
#### ภาพที่ 3.5.4-2 จุดตรวจวัดคุณภาพน้ำสระว่ายน้ำ

จากผลการตรวจวิเคราะห์คุณภาพน้ำสระว่ายน้ำ พบว่า ทุกพารามิเตอร์ทุกช่วงเวลาที่มีค่าอยู่ในเกณฑ์มาตรฐาน ตามคำแนะนำของคณะกรรมการสาธารณสุข ฉบับที่ 1/2550 เรื่อง การควบคุมการประกอบกิจการสระว่ายน้ำ หรือกิจการอื่นๆ ในทำนองเดียวกัน

ส่วนต้น

ส่วนลึก
