แบบ ตต. 3

ผลการปฏิบัติตามมาตรการป้องกันและแก้ไขผลกระทบสิ่งแวดล้อม

ตารางที่ 2.1 สรุปผลการปฏิบัติตามมาตรการป้องกัน และแก้ไขผลกระทบสิ่งแวดล้อม โครงการขยายกำลังการผลิตโรงงานหลอมเหล็ก (ครั้งที่ 1)
ของบริษัท เซา์ สตีล อินดัสทรี จำกัด (มหาชน) ประจำเดือนมกราคม-มิถุนายน 2565

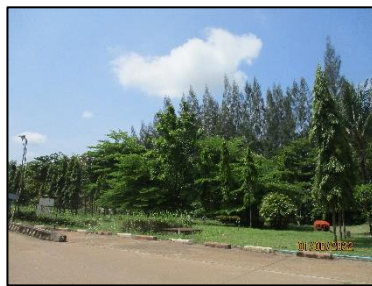
รูปที่ 2.1 Buffer Zone

3. สุนทรียภาพ	- ปลูกต้นไม้ยืนต้นบริเวณริมรั้วโครงการ เพื่อเป็นแนวกันชน และสร้างทัศนียภาพที่ดีของโรงงาน โดยพิจารณาปลูกต้นไม้ทรงสูง อาทิเช่น กระถินเทพา เป็นต้น จำนวน 1-2 แถว ในบริเวณที่มีพื้นที่น้อย หรือจำนวน 3 แถวสลับฟันปลา ในบริเวณที่สามารถดำเนินการได้ตามความเหมาะสมของพื้นที่ ซึ่งช่วยลดผลกระทบจากการฟุ้งกระจายของฝุ่นละออง และเสียงดังออกสู่สิ่งแวดล้อมภายนอก	- โครงการมีการปลูกต้นไม้ยืนต้นบริเวณริมรั้วโรงงาน เพื่อเป็นแนวกันชน (Buffer Zone) และสร้างทัศนียภาพที่ดีรวมทั้งทำการปลูก ต้นสนและปลูกต้นไผ่ในบริเวณริมรั้วด้านทิศตะวันออก (รูปที่ 2.1)	- ไม่พบปัญหา

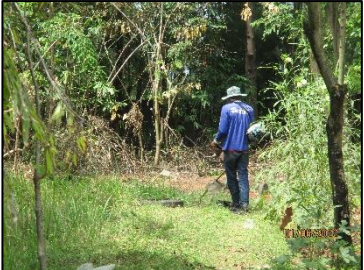
ผลกระทบสิ่งแวดล้อม	มาตรการป้องกัน และแก้ไขผลกระทบ	รายละเอียดการปฏิบัติตามมาตรการ	ปัญหาและแนวทางแก้ไข	อ้างอิง
3. สุขภาพ (ต่อ)	- กำหนดให้โครงการมีการบำรุงรักษาต้นไม้บริเวณพื้นที่สีเขียวตลอดการดำเนินงานของโครงการ โดยต้องมีการรดน้ำ ใส่ปุ๋ยรวมทั้งดูแลด้านโรคพืช	- โครงการได้จัดให้มีคนสวนคอยดูแลบำรุงรักษาด้านต้นไม้บริเวณพื้นที่สีเขียวตลอดการดำเนินงานของโครงการ (รูปที่ 2.3)	- ไม่พบปัญหา

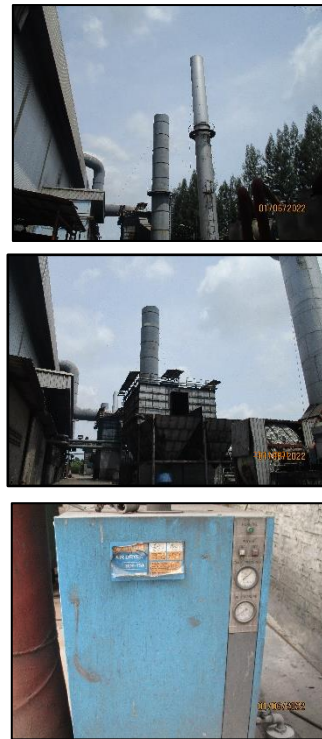
<p>รูปที่ 2.4 ปล่อง (Stack) ระบายมลพิษทางอากาศ (Dust Collector) และระบบบำบัดมลพิษทางอากาศ (Bag Filter)</p>

ผลกระทบสิ่งแวดล้อม	มาตรการป้องกัน และแก้ไขผลกระทบ	รายละเอียดการปฏิบัติตามมาตรการ	ปัญหาและแนวทางแก้ไข	อ้างอิง
4.1 การระบายมลพิษจากปล่อง (ต่อ)	- ติดตั้งปล่อง (Stack) เพื่อระบายมลพิษทางอากาศ (Dust Collector) ให้สูงไม่น้อยกว่า 30 เมตร	- ทางโครงการได้ติดตั้งปล่อง (Stack) เพื่อระบายมลพิษทางอากาศ (Dust Collector) ที่ระดับความสูง 30 เมตร และระบบบำบัดมลพิษทางอากาศ (Bag Filter) (รูปที่ 2.4)	- ไม่พบปัญหา

- ติดตั้งปล่อง (Stack) เพื่อระบายมลพิษทางอากาศ (Dust Collector) ให้สูงไม่น้อยกว่า 30 เมตร	- ทางโครงการได้ติดตั้งปล่อง (Stack) เพื่อระบายมลพิษทางอากาศ (Dust Collector) ที่ระดับความสูง 30 เมตร และระบบบำบัดมลพิษทางอากาศ (Bag Filter)	- ไม่พบปัญหา	-

ผลกระทบสิ่งแวดล้อม	มาตรการป้องกัน และแก้ไขผลกระทบ	รายละเอียดการปฏิบัติตามมาตรการ	ปัญหาและแนวทางแก้ไข	อ้างอิง
4.2 ระบบควบคุมมลพิษทางอากาศ	<ul style="list-style-type: none"> - ติดตั้งอุปกรณ์บำบัดมลพิษอากาศแบบถุงกรอง (Bag Filter) จำนวน 6 ชุด จากแหล่งกำเนิดต่าง ๆ ดังนี้ <ul style="list-style-type: none"> ● โรงงาน 1 <ul style="list-style-type: none"> * Dust Collector No.1 (DC-1) สำหรับเตาหลอม E&F จำนวน 1 ชุด * Dust Collector No.2 (DC-2) สำหรับเตาหลอม C&D จำนวน 1 ชุด ● โรงงาน 2 <ul style="list-style-type: none"> * Dust Collector No.3 (DC-3) สำหรับเตาหลอมที่ 1-4 จำนวน 1 ชุด * Dust Collector No.4 (DC-4) สำหรับเตาหลอมที่ 5-8 จำนวน 1 ชุด * Dust Collector No.5 (DC-5) สำหรับเตาหลอมที่ 9-12 จำนวน 1 ชุด * Dust Collector No.6 (DC-6) สำหรับเครื่องหล่อเหล็กแท่ง (CCM) จำนวน 1 ชุด 	<ul style="list-style-type: none"> - ทางโครงการติดตั้งอุปกรณ์บำบัดมลพิษทางอากาศแบบถุงกรอง (Bag Filter) ครบถ้วนตามมาตรการกำหนด (รูปที่ 2.4) 	<ul style="list-style-type: none"> - ไม่พบปัญหา

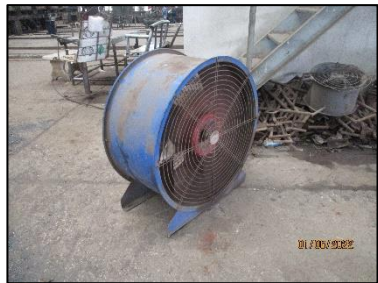
<p>รูปที่ 2.5 พัดลมระบายอากาศภายในอาคาร</p>

ผลกระทบสิ่งแวดล้อม	มาตรการป้องกัน และแก้ไขผลกระทบ	รายละเอียดการปฏิบัติตามมาตรการ	ปัญหาและแนวทางการแก้ไข	อ้างอิง
4.2 ระบบควบคุมมลพิษทางอากาศ (ต่อ)	- ควบคุมมลพิษที่เกิดจากการขึ้นถึง Tundish และถึง Ladle โดยใช้ Dust Collector No.5 (DC-5)	- ทางโครงการมีการติดตั้ง Dust Collector สำหรับควบคุมมลพิษที่เกิดจากการขึ้นถึง Tundish และถึง Ladle	- ไม่พบปัญหา	-
	- จัดให้มีระบบระบายอากาศภายในอาคาร เพื่อเพิ่มประสิทธิภาพการระบายอากาศภายในอาคารให้เป็นไปตามมาตรฐานการออกแบบและกฎหมายควบคุมอาคารหรือกฎหมายอื่น ๆ ที่เกี่ยวข้อง	- ทางโครงการได้เพิ่มระบบระบายอากาศโดยมีการเพิ่มพัดลมภายในอาคารตามจุดต่าง ๆ เพื่อเพิ่มประสิทธิภาพการระบายอากาศในบริเวณพื้นที่ทำงานของพนักงาน (รูปที่ 2.5)	- ไม่พบปัญหา

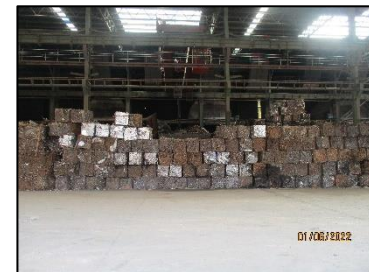
<p>รูปที่ 2.6 พื้นที่กองเศษเหล็กภายในอาคารโรงงาน</p>

- โครงการจะใช้หลัก FIFO (First In First Out) ในการขนย้ายเศษเหล็กเข้าสู่กระบวนการผลิต เพื่อหมุนเวียนเศษเหล็กได้เร็วขึ้น โดยโครงการกำหนดพื้นที่กองเศษเหล็กภายในอาคารโรงงาน เพื่อลดความชื้นของเศษเหล็กก่อนนำไปหลอม และลดการเกิดฝุ่นควัน	- ทางโครงการมีอาคารโรงงานในส่วนของการผลิตที่มีหลังคาคลุมและพื้นที่รองรับเศษเหล็ก (รูปที่ 2.6) เพื่อลดความชื้น และมีการขนย้ายเหล็กตามหลัก FIFO ก่อนเข้าสู่กระบวนการหลอม	- ไม่พบปัญหา

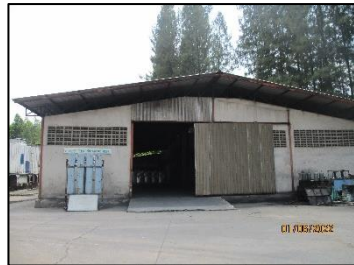
รูปที่ 2.19 อาคารเก็บกากของเสีย (Waste House)

ผลกระทบสิ่งแวดล้อม	มาตรการป้องกัน และแก้ไขผลกระทบ	รายละเอียดการปฏิบัติตามมาตรการ	ปัญหาและแนวทางแก้ไข	อ้างอิง
9.1 การจัดการทั่วไป (ต่อ)	- การจัดเก็บของเสียที่เป็นอันตราย จะต้องจัดเก็บไว้ภายในพื้นที่ที่มีหลังคาปิดคลุม เพื่อป้องกันการชะล้างสารอันตรายลงสู่ระบบระบายน้ำฝนและพื้นที่โดยรอบ	- ทางโครงการจัดเก็บของเสียที่เป็นอันตรายไว้ในอาคารเก็บกากของเสีย (Waste House) (รูปที่ 2.19) ซึ่งเป็นพื้นที่ที่มีหลังคาปิดคลุมเพื่อป้องกันการชะล้างสารอันตรายลงสู่ระบบระบายน้ำฝนและพื้นที่โดยรอบ	- ไม่พบปัญหา

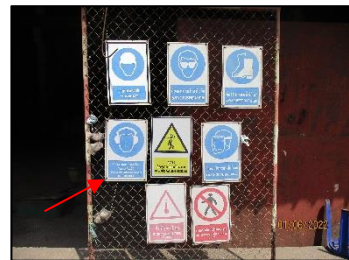
รูปที่ 2.8 ป้ายสัญลักษณ์ให้สวมใส่อุปกรณ์ลดเสียง

10.5 เสียง	- บริเวณที่มีระดับเสียงดังเกินกว่า 85 เดซิเบลเอ เช่น บริเวณเตาหลอมบริเวณเครื่องหล่อขึ้นรูป บริเวณลานกองเศษเหล็ก และบริเวณโรงรีด จะต้องติดตั้งป้ายเตือนหรือสัญลักษณ์ที่ชัดเจน เพื่อให้พนักงานสวมใส่อุปกรณ์ป้องกันอันตรายส่วนบุคคลในขณะเข้าไปปฏิบัติงานในบริเวณดังกล่าว	- โครงการมีการติดตั้งป้ายเตือนให้สวมใส่อุปกรณ์ลดเสียงบริเวณที่มีระดับเสียงดังเกินกว่า 85 เดซิเบล (เอ) (รูปที่ 2.8)	- ไม่พบปัญหา

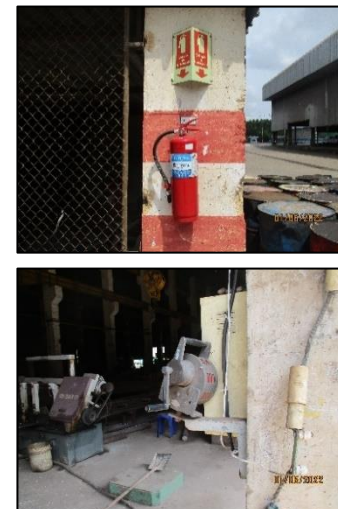
รูปที่ 2.28 ระบบป้องกันและระบบอัคคีภัย

ภาคผนวกที่ 32
10.9 ระบบป้องกันอัคคีภัย	- การออกแบบติดตั้งระบบป้องกันและระบบอัคคีภัยทั้งภายในและภายนอกอาคารให้เป็นไปตามมาตรฐานการป้องกันอัคคีภัย (มาตรฐาน ว.ส.ท.) หรือ NFPA ในส่วนที่เกี่ยวข้อง	- ทางโครงการได้ดำเนินการออกแบบระบบดับเพลิง โดยมีการติดตั้งทางออกฉุกเฉิน และไฟฉุกเฉิน ถึงดับเพลิง Fire Aram ภายในโครงการ (รูปที่ 2.28)	- ไม่พบปัญหา
