ทำอาภาศยานครั้งที่ 1

1.3 การตรวจสอบการปฏิบัติตามมาตรการป้องกันและแก้ไขผลกระทบสิ่งแวดล้อม ครั้งที่ 1

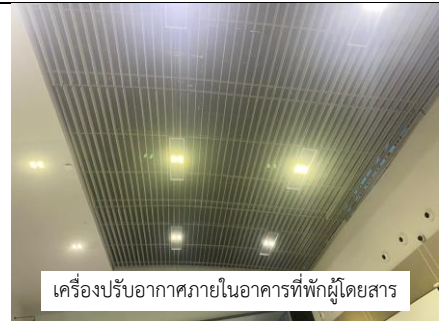
มาตรการ	ผลการปฏิบัติ	ปัญหา อุปสรรคที่ไม่สามารถปฏิบัติตามมาตรการและแนวทางแก้ไข	ภาพประกอบมาตรการ
- ติดตั้งเครื่องปรับอากาศบริเวณอาคารที่พักผู้โดยสาร	- ติดตั้งเครื่องปรับอากาศบริเวณอาคารที่พักผู้โดยสาร	- ไม่มี

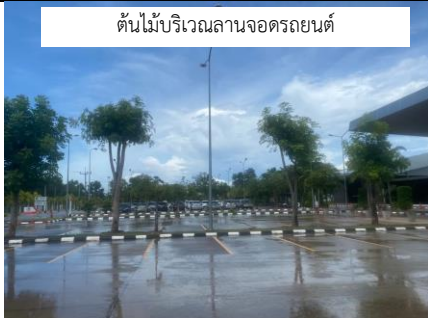
มาตรการ	ผลการปฏิบัติ	ปัญหา อุปสรรคที่ไม่สามารถปฏิบัติตามมาตรการและแนวทางแก้ไข	ภาพประกอบมาตรการ
- ปลูกลำต้นไม้เพื่อเพิ่มความร่มรื่นบริเวณลานจอดรถยนต์และหน้าอาคารที่พักผู้โดยสารโดยต้นไม้มควรมีลักษณะใบดกหนาแต่ไม่ให้ดอก-ผล	- ต้นไม้ที่ปลูกลำบริเวณลานจอดรถยนต์และหน้าอาคารที่พักผู้โดยสารส่วนใหญ่ ได้แก่ ประดู่ และไม้พุ่ม	- ไม่มี	<div>ต้นไม้บริเวณลานจอดรถยนต์</div>

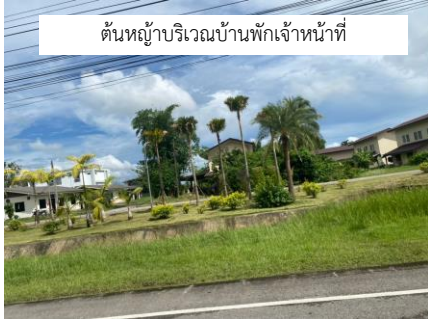
มาตรการ	ผลการปฏิบัติ	ปัญหา อุปสรรคที่ไม่สามารถปฏิบัติตามมาตรการและแนวทางแก้ไข	ภาพประกอบมาตรการ
oenopia Mill) ไม่ให้มีขนาดลำต้นโตที่จะให้ผลโดยตัดฟันให้เตี้ยอยู่เสมอ			
- หลัที่ปลูกบริเวณโครงการ ควรเป็นหลัที่ไม่มีเมล็ด ไม่มีอาหารของนก เช่นหลัมะนิลา	- หลัที่ปลูกบริเวณโครงการ เป็นหลัที่ไม่มีเมล็ด และไม่มีอาหารของนก	- ไม่มี	
- ควรตัดหลัให้สั้นอยู่เสมอ เพื่อไม่ให้เป็นที่อยู่ของแมลงหรือที่วางไข่ของนกได้โดยสูงไม่เกิน 10 ซม.	- การปรับแต่งต้นไม้ และควบคุมความสูงไม่ให้เป็นแหล่งที่อยู่อาศัยหรือที่ทำรังของนก	- จากการสำรวจบางพื้นที่ยังคงมีต้นหลัขึ้นสูงอยู่

<p>ต้นหลับริเวณบ้านพักเจ้าหน้าที่</p>
- ควรจำกัดชนิดและขนาดของต้นไม้ที่มีขนาดทรงพุ่มใหญ่ เพื่อมิให้นกใช้เป็นที่อยู่อาศัยและเป็นแหล่งอาหารโดยไม่ควรให้สูงเกิน 4 เมตรและขนาดทรงพุ่มน้อยกว่า 2 ม.	- มีเจ้าหน้าที่ดูแลการปรับแต่งต้นไม้ และควบคุมความสูงไม่ให้เป็นแหล่งที่อยู่อาศัยหรือที่ทำรังของนก	- ไม่มี

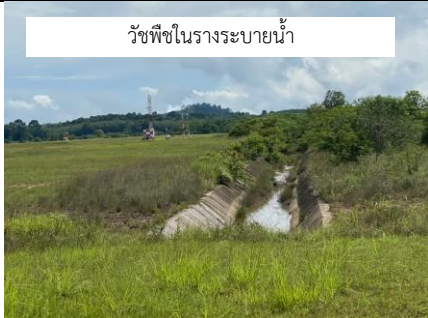
มาตรการ	ผลการปฏิบัติ	ปัญหา อุปสรรคที่ไม่สามารถปฏิบัติตามมาตรการและแนวทางแก้ไข	ภาพประกอบมาตรการ
- ดำเนินการจัดการไม่ให้มีพืชในแหล่งน้ำ ในบริเวณใกล้เคียงพื้นที่โครงการ	- ทำอาภาศยานได้มีการขุดลอกทางระบายน้ำครั้งล่าสุดเมื่อเดือนมกราคม 2562 จากการสำรวจยังพบว่าในบางพื้นที่มีวัชพืชขึ้นบริเวณทางระบายน้ำ	- ให้ทำอาภาศยานดำเนินการกำจัดวัชพืชที่ขึ้นบริเวณทางระบายน้ำ เพื่อไม่ให้เกิดการกีดขวางทางน้ำ

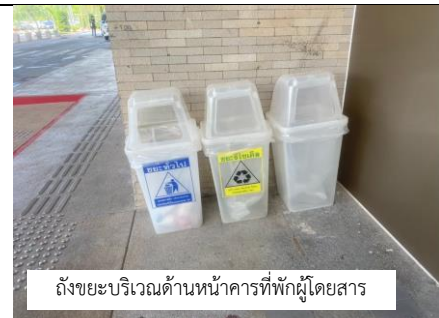
มาตรการ	ผลการปฏิบัติ	ปัญหา อุปสรรคที่ไม่สามารถปฏิบัติตามมาตรการและแนวทางแก้ไข	ภาพประกอบมาตรการ
7) การกำจัดขยะ			
- ดำเนินการกำจัดขยะที่เกิดขึ้น 20 กิโลกรัม/วัน โดยกำหนดให้มีรถบริการเก็บขนขยะของเทศบาลหรือองค์การบริหารส่วนจังหวัด	- มีเจ้าหน้าที่รวบรวมขยะใส่ถุงดำ เพื่อนำไปรวมที่อาคารที่พักขยะเพื่อรอให้รถของเทศบาลมารับไปกำจัด	- ไม่มี	-
- จัดให้มีภาชนะที่มีฝาปิดมิดชิด จำนวน อย่างน้อย 20 ใบ ขนาด 50-100 ลิตร ในโครงการ	- มีภาชนะรองรับขยะพร้อมฝาปิดมิดชิดวางไว้ตามจุดต่างๆ เช่น ภายในอาคารที่พักผู้โดยสารบริเวณลานจอดรถยนต์ และบริเวณบ้านพักเจ้าหน้าที่	- ไม่มี

<p>ถังขยะบริเวณด้านหน้าอาคารที่พักผู้โดยสาร</p>
- จัดสร้างโรงพักขยะขนาดกว้าง 2 ม. ยาว 2 ม. สูง 2.5 ม. ผนังก่ออิฐทึบทุกด้านมีประตูเปิด-ปิด ด้านข้าง กว้าง 0.8 ม. สูง 1.8 ม.	- มีแผนจัดขยายโรงพักขยะเพื่อรองรับขยะที่เกิดขึ้นในแต่ละวัน	- ไม่มี

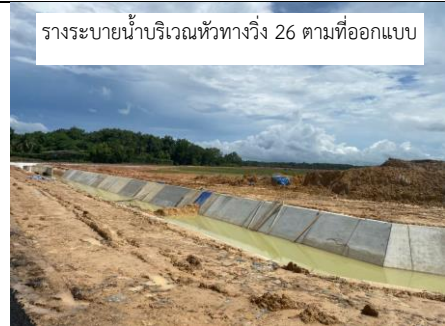
- จัดทำรางระบายน้ำชั่วคราวตามแนวรางระบายน้ำถาวรที่ได้ออกแบบ เพื่อช่วยในการระบายน้ำในช่วงปรับถมพื้นที่ และควบคุมให้น้ำระบายลงบ่อหนองน้ำที่อยู่บริเวณหัวทางวิ่ง 26 เพื่อรองรับตะกอนที่เกิดจากการปรับถมพื้นที่	- มีการวางระบายน้ำชั่วคราวตามแนวรางระบายน้ำถาวรที่ได้ออกแบบ เพื่อช่วยในการระบายน้ำในช่วงปรับถมพื้นที่ และควบคุมให้น้ำระบายลงบ่อหนองน้ำที่อยู่บริเวณหัวทางวิ่ง 26 เพื่อรองรับตะกอนที่เกิดจากการปรับถมพื้นที่	- ไม่มี

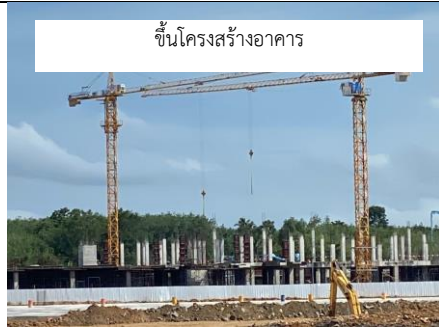
- การตอก/กระแทก พื้นที่ก่อสร้างในบริเวณจุดที่อยู่ใกล้กับบ้านเรือนราษฎร อาคารที่พักผู้โดยสารกำหนดเวลาให้ดำเนินงานในช่วงเวลา 08.00-17.00 น. และช่วงระหว่างเวลา 22.00-06.00 น. จะต้องไม่ดำเนินกิจกรรมใดๆ ในบริเวณพื้นที่ก่อสร้างโครงการที่จะทำให้เกิดเสียงดังรบกวนต่อผู้ที่อยู่อาศัยใกล้เคียง	- การก่อสร้างอาคารที่พักผู้โดยสารปัจจุบันอยู่ในขั้นตอนการขึ้นโครงสร้าง ซึ่งไม่มีการตอกหรือกระแทกแล้ว และการดำเนินงานก่อสร้างของทำอาภาศยานดำเนินการก่อสร้างในช่วงเวลา 08.00-17.00 น.	- ไม่มี

<p>ขึ้นโครงสร้างอาคาร</p>

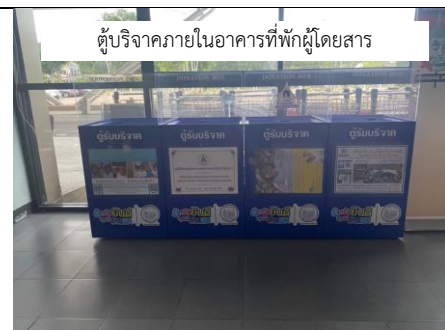
มาตรการป้องกันและแก้ไขผลกระทบสิ่งแวดล้อม	ผลการปฏิบัติ	ปัญหา อุปสรรคที่ไม่สามารถปฏิบัติตามมาตรการและแนวทางแก้ไข	ภาพประกอบมาตรการ
<ul style="list-style-type: none"> ให้พิจารณาจ้างคนงานในท้องถิ่นเพื่อการพัฒนาโครงการมีส่วนช่วยเหลือชุมชนและลดผลกระทบที่อาจเกิดจากแรงงานต่างถิ่น 			
<ul style="list-style-type: none"> เข้มงวดเรื่องการเข้า-ออกพื้นที่ก่อสร้างของคนงานในช่วงเวลากลางวัน 	<ul style="list-style-type: none"> พื้นที่โครงการมีกีดกันเขตพื้นที่ก่อสร้างและมีเจ้าหน้าที่รักษาความปลอดภัยตรวจเช็คการเข้า-ออกพื้นที่ทั้งกลางวันและกลางคืน 	- ไม่มี	-
<ul style="list-style-type: none"> มีการทำกิจกรรมมวลชนสัมพันธ์ของทำอาภาศยานตรังให้ พบปะพูดคุยกับราษฎรในชุมชนและผู้นำชุมชน พร้อมทั้งติดตั้งกล่องรับฟังความคิดเห็นจากราษฎรในชุมชน สำหรับสถานศึกษาในพื้นที่โครงการ โดยเฉพาะโรงเรียนวิเชียรมาตุให้กรมทำอาภาศยานพิจารณาจัดงบประมาณรับผิดชอบต่อสังคมและสิ่งแวดล้อม (CSR) เพื่อบรรเทาความรบกวนด้านเสียงจากอาภาศยานโดยอาจจัดทำกิจกรรม ติดแอร์ และจัดให้มีไมโครโฟน เป็นต้น 	<ul style="list-style-type: none"> เนื่องจากปัจจุบันมีสถานการณ์การระบาดของไวรัสโควิด 19 ทำให้สามารถทำกิจกรรมหรือรวมกลุ่มคนจำนวนมากได้ ทำอาภาศยานมีการตั้งตู้รับบริจาคภายในพื้นที่อาคารที่พักผู้โดยสาร 	- ไม่มี
