ทำอาภาศยานระนอง

ในรายงานฉบับนี้เสนอผลการติดตามตรวจสอบผลการปฏิบัติตามมาตรการที่กำหนดไว้ในรายงานการประเมินผลกระทบสิ่งแวดล้อมทำอาภาศยานระนอง ประกอบด้วย ความเป็นมาของทำอาภาศยาน รายละเอียดโครงการโดยสังเขป สายการบินพาณิชย์ที่เปิดให้บริการ สถิติการขนส่งทางอากาศ การใช้ประโยชน์ที่ดินโดยรอบพื้นที่ทำอาภาศยาน การใช้น้ำและการจัดการน้ำเสีย การจัดการขยะ ระบบระบายน้ำและการป้องกันน้ำท่วม การจัดการด้านความปลอดภัย การตรวจวัดคุณภาพสิ่งแวดล้อม ครั้งที่ 1 การตรวจสอบการปฏิบัติตามมาตรการป้องกันและแก้ไขผลกระทบสิ่งแวดล้อม และมาตรการติดตามตรวจสอบผลกระทบสิ่งแวดล้อม ครั้งที่ 1 การประเมินผลกระทบด้านเสียงโดยใช้แบบจำลองคณิตศาสตร์ และการสำรวจนิเวศวิทยานก รายละเอียดดังนี้

1.3 การตรวจสอบการปฏิบัติตามมาตรการป้องกันและแก้ไขผลกระทบสิ่งแวดล้อม ครั้งที่ 1

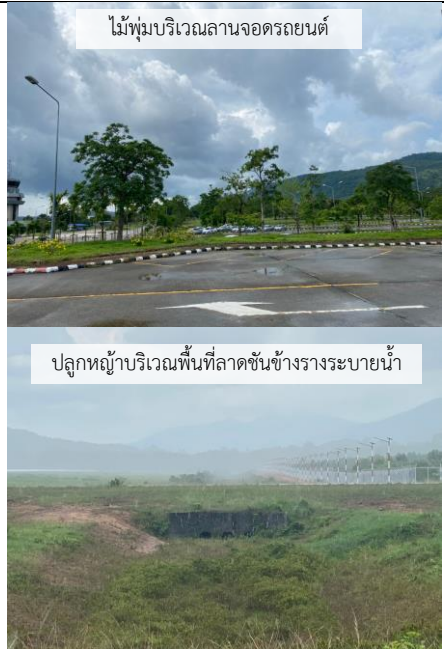
เงื่อนไขตามมาตรการ	ผลการปฏิบัติ	ปัญหา อุปสรรคที่ไม่สามารถปฏิบัติ ตามมาตรการและแนวทางแก้ไข	ภาพประกอบมาตรการ
1. ต้องปลูกต้นไม้ประเภทหญ้า และไม้พุ่มในบริเวณพื้นที่ว่างของโครงการและบริเวณพื้นที่ที่มีความลาดชันมากกว่าร้อยละ 1 เพื่อให้ยึดเกาะหน้าดิน ป้องกันการพังทลาย และการกัดเซาะของหน้าหน้าดิน	<ul style="list-style-type: none"> - ทำอาภาศยานมีการดำเนินการปลูกไม้พุ่มบริเวณด้านข้างอาคารที่พักผู้โดยสาร และบริเวณลานจอดรถยนต์ - ทำอาภาศยานดำเนินการปลูกหญ้าบริเวณพื้นที่ลาดชันข้างรางระบายน้ำภายในพื้นที่เขตการบิน เพื่อป้องกันการพังทลาย และการกัดเซาะของหน้าหน้าดิน 	- ไม่มี

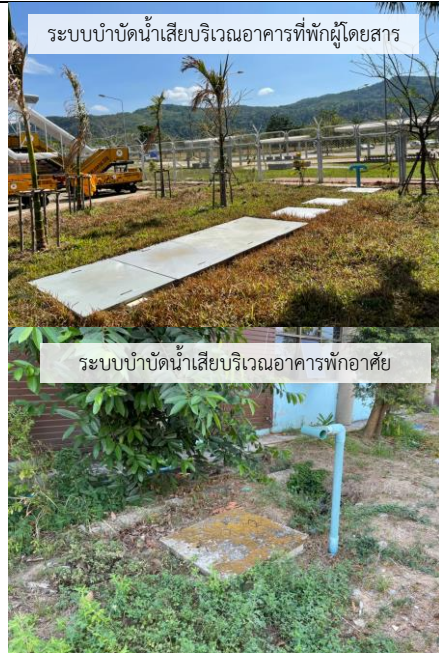
เงื่อนไขตามมาตรการ	ผลการปฏิบัติ	ปัญหา อุปสรรคที่ไม่สามารถปฏิบัติ ตามมาตรการและแนวทางแก้ไข	ภาพประกอบมาตรการ
2. ต้องติดตั้งระบบบำบัดน้ำเสียสำเร็จรูปบริเวณอาคารทำอาภาศยาน รวมทั้งสิ้น 6 ถัง ซึ่งสามารถรองรับน้ำเสียได้สูงสุด 14.5 ลบ.ม./วัน และระบบบำบัดน้ำเสียสำเร็จรูปอาคารหรือแพลตฟอร์ม 10 ยูนิต หลังละ 1 ชุด และจัดทำระบบบ่อเกรอะ บ่อซึมสำหรับเรือนแถว 4 ห้อง จำนวน 2 แถว	<ul style="list-style-type: none"> - บริเวณอาคารที่พักผู้โดยสารมีการติดตั้งระบบบำบัดน้ำเสียรวมทั้งสิ้น 6 ถัง ซึ่งสามารถรองรับน้ำเสียได้สูงสุด 14.5 ลบ.ม./วัน - บริเวณบ้านพักเจ้าหน้าที่ที่เป็นอาคารพักอาศัยมีการติดตั้งระบบบำบัดน้ำเสียสำเร็จรูป ส่วนบริเวณบ้านพักเจ้าหน้าที่ที่เป็นเรือนแถว ได้มีการติดตั้งระบบบำบัดน้ำเสียแบบบ่อเกรอะกรอง 	- ไม่มี

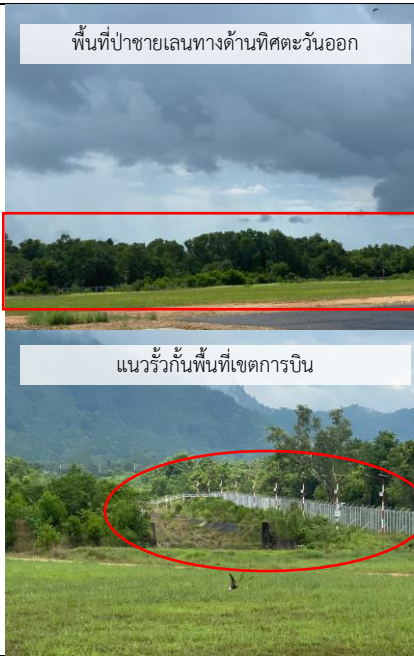
เงื่อนไขตามมาตรการ	ผลการปฏิบัติ	ปัญหา อุปสรรค ที่ไม่สามารถปฏิบัติตามมาตรการ และแนวทางแก้ไข	ภาพประกอบมาตรการ
1) ปรับปรุงพื้นที่โครงการและพื้นที่ใกล้เคียงไม่ให้ เป็นแหล่งดึงดูดนกเข้ามาหากิน	<ul style="list-style-type: none"> - ทำอาภาศยานจัดให้มีเจ้าหน้าที่ดูแลปรับปรุงบริเวณพื้นที่โครงการและพื้นที่ใกล้เคียงไม่ให้เป็แหล่งดึงดูดนก แต่เนื่องจากพื้นที่โครงการทางด้านทิศตะวันออกมีสภาพเป็นพื้นที่ป่าชายเลนซึ่งอยู่ในการดูแลของกรมป่าไม้ ทางโครงการยังคงสภาพพื้นที่ป่าไว้เช่นเดิมทำให้พื้นที่บริเวณดังกล่าวเป็นแหล่งหากินของนก - ปัจจุบันโครงการได้มีการดำเนินการกันรั้วแยกพื้นที่เขตการบินออกจากพื้นที่ป่าไม้ โดยในพื้นที่เขตการบินทางทำอาภาศยานมีเจ้าหน้าที่คอยดูแล และดำเนินการตัดหญ้าเดือนละ 1 ครั้ง เพื่อไม่ให้เป็แหล่งหากินของนก 	- ไม่มี

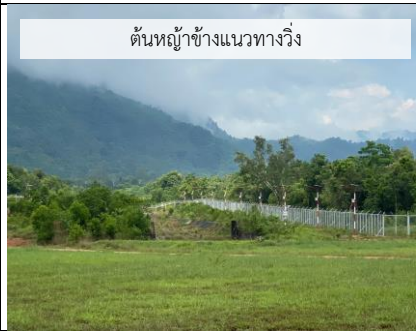
เงื่อนไขตามมาตรการ	ผลการปฏิบัติ	ปัญหา อุปสรรค ที่ไม่สามารถปฏิบัติตามมาตรการ และแนวทางแก้ไข	ภาพประกอบมาตรการ
3) ควรตัดหญ้าให้สั้นอยู่เสมอเพื่อไม่ให้เป็นที่อยู่ของแมลง หรือที่วางไข่ของนกได้	- จัดให้มีเจ้าหน้าที่คอยดูแลตัดหญ้าและวัชพืชต่างๆ ให้สั้นอยู่เสมอ เพื่อป้องกันไม่ให้เป็นที่อยู่ของแมลงหรือที่วางไข่ของนกได้ ยกเว้นช่วงฤดูฝนจะดำเนินการตัดหญ้าหากพบว่าต้นหญ้าเริ่มสูง	- ไม่มี	<div> <div>ต้นหญ้าข้างแนวทางวิ่ง</div>

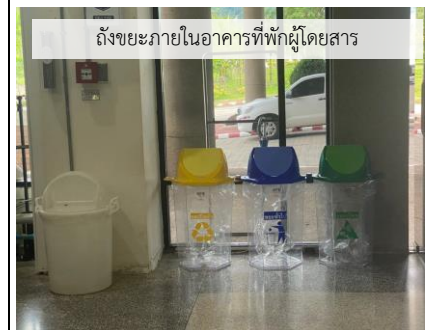
เงื่อนไขตามมาตรการ	ผลการปฏิบัติ	ปัญหา อุปสรรค ที่ไม่สามารถปฏิบัติตามมาตรการ และแนวทางแก้ไข	ภาพประกอบมาตรการ
4. การกำจัดกากของเสีย 1) ควรจัดให้มีภาชนะที่มีฝาปิดมิดชิดและมีจำนวนเพียงพอสำหรับการรวบรวมขยะมูลฝอย	มีภาชนะที่มีฝาปิดมิดชิด และมีจำนวนเพียงพอสำหรับรวบรวมขยะมูลฝอยที่เกิดขึ้นการจ่ายตามจุดต่างๆ ภายในพื้นที่โครงการ รวมถึงจัดให้มีเจ้าหน้าที่รวบรวมขยะไปยังอาคารพักขยะของทำอาภาศยาน เพื่อรอรถเก็บขยะของเทศบาลตำบลราชกรุมารับไปกำจัดต่อ โดยดำเนินการเก็บ 1 ครั้ง/สัปดาห์	- ไม่มี

<p>ถังขยะภายในอาคารที่ผู้โดยสาร</p>

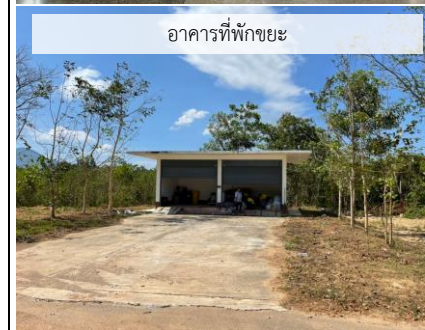
<p>อาคารที่พักขยะ</p>

เงื่อนไขตามมาตรการ	ผลการปฏิบัติ	ปัญหา อุปสรรค ที่ไม่สามารถปฏิบัติตามมาตรการ และแนวทางแก้ไข	ภาพประกอบมาตรการ
3) ควรมีห้องพักขยะหรือที่เก็บขยะซึ่งสามารถเก็บขยะได้อย่างน้อย 3 วัน ในกรณีไม่สามารถนำไปกำจัดได้ทันที	- มีอาคารพักขยะเพื่อรองรับขยะที่เกิดขึ้นภายในโครงการ ซึ่งสามารถรองรับขยะได้ไม่น้อยกว่า 3 วัน ก่อนที่ทางเทศบาลตำบลราษฏร์จะเข้ามารับไปกำจัดต่อไป	- ไม่มี	-

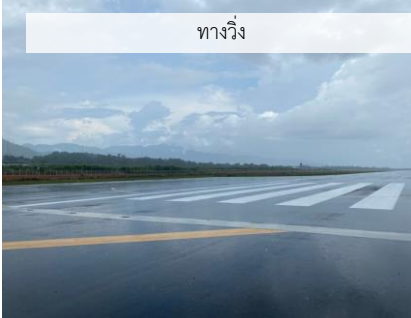
เงื่อนไขตามมาตรการ	ผลการปฏิบัติ	ปัญหา อุปสรรค ที่ไม่สามารถปฏิบัติ ตามมาตรการ และแนวทางแก้ไข	ภาพประกอบมาตรการ
2) ตรวจสอบดูแลสภาพของทางวิ่ง ทางขับ ลานจอด เครื่องบิน ให้อยู่ในสภาพที่ดีอยู่เสมอ	- มีเจ้าหน้าที่คอยดูแลและตรวจสอบสภาพของทางวิ่ง ทางขับ ลานจอดเครื่องบิน ให้อยู่ในสภาพพร้อมใช้งานอยู่เสมอ และม ีการดำเนินการตรวจสอบสภาพของทางวิ่ง ทางขับ ลานจอด เครื่องบิน ก่อนอากาศยานขึ้น-ลง	- ไม่มี	<div>ทางวิ่ง</div>

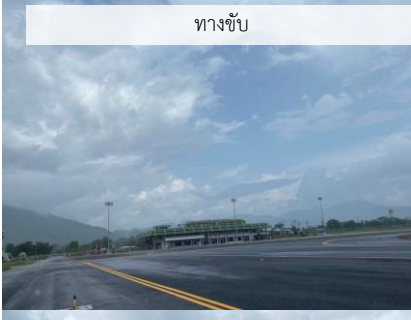
<div>ทางขับ</div>

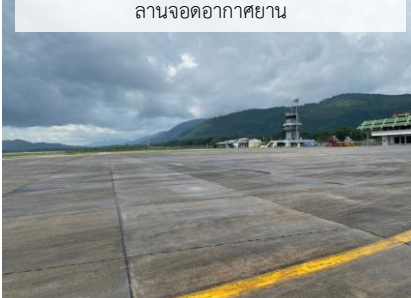
<div>ลานจอดอากาศยาน</div>
