รายงานผลการปฏิบัติตาม
มาตรการป้องกันและแก้ไขผลกระทบสิ่งแวดล้อม
ตามที่กรมอุตสาหกรรมพื้นฐานและการเหมืองแร่กำหนด

โครงการเหมืองแร่หินอุตสาหกรรมชนิดหินปูน เพื่ออุตสาหกรรมก่อสร้าง

สำหรับประทานบัตรที่ 32728/15729

ของ บริษัท บำรุงเทพการศิลา จำกัด

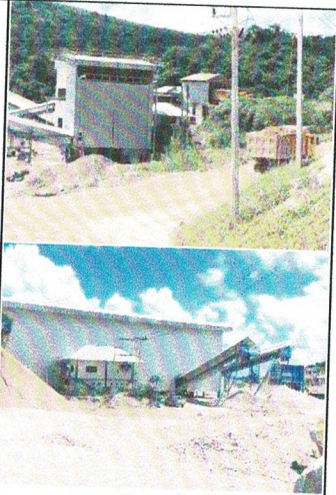
เงื่อนไขตามมาตรการฯ	ผลการปฏิบัติตามมาตรการฯ	ปัญหาอุปสรรคที่ไม่สามารถปฏิบัติตามมาตรการฯ และแนวทางแก้ไข	ภาพถ่ายประกอบ
11. ให้ปรับปรุงโรงโม่หินเป็นระบบปิดและจัดให้มีระบบป้องกันผลกระทบสิ่งแวดล้อมให้ครบถ้วน ตามประกาศกรมอุตสาหกรรมพื้นฐานและการเหมืองแร่ เรื่อง ให้โรงโม่บดหรือย่อยหินมีระบบป้องกันผลกระทบสิ่งแวดล้อม ลงวันที่ 12 มกราคม 2548 พร้อมทั้งให้บำรุงรักษาและใช้ระบบขณะทำการผลิตแร่อย่างสม่ำเสมอ โดยเฉพาะระบบป้องกันและลดการฟุ้งกระจายของฝุ่นละออง	ปฏิบัติ : มีการปิดคลุมอาคารโรงโม่หิน และติดตั้งระบบสเปรย์น้ำตามจุดต่างๆ เช่น Hopper, Jaw Crusher, Cone Crusher, Chute, Product Screen, Stockpile และจุดเชื่อมต่อระหว่าง Conveyor ตามประกาศกรมฯ

อาคารปิดคลุมโรงโม่หิน
