รายงานแผนและผลการดำเนินงานด้านการฟื้นฟูพื้นที่ที่ทำเหมือง
โครงการเหมืองแร่หินอุตสาหกรรมชนิดหินปูน
เพื่ออุตสาหกรรมก่อสร้าง

ประทานบัตรที่ 22363/15231
ของ บริษัท หุ่นส์คอนสตรัคชั่น จำกัด

หมู่ที่ 5 ตำบลบ้าน อำเภอเวียงสา จังหวัดน่าน

รายงานแผนและผลการดำเนินงานด้านการฟื้นฟูพื้นที่ที่ทำเหมือง (ฉบับขยายความ)

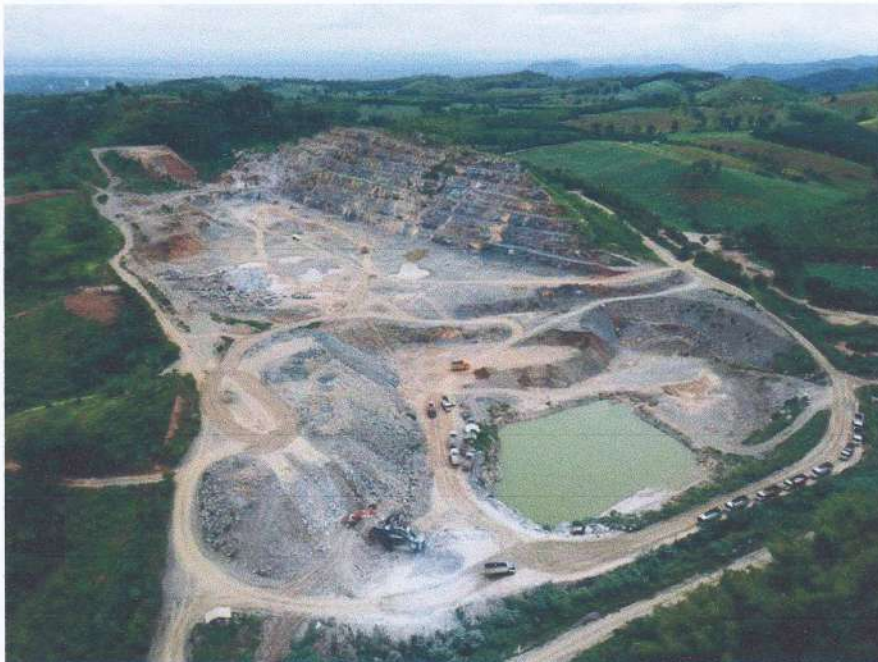
สภาพปัจจุบันพื้นที่โครงการมีหน้าเหมืองบริเวณตอนกลางประทานบัตรซึ่งเปิดมาตั้งแต่ได้รับอนุญาตประทานบัตร เดิมมีสภาพเป็นเนินเขาระดับความสูงประมาณ 420 เมตร (MSL) ปัจจุบันมีสภาพเป็นบ่อเหมืองโดยมีระดับต่ำสุดของพื้นที่บ่อประมาณ 380 เมตร (MSL) ทั้งขอบเป็นแบบขั้นบันไดความกว้าง 6 เมตร ที่ความสูงทุกๆ 6 เมตร

รูปที่ 8 แสดงสภาพพื้นที่หน้าเหมืองบริเวณตอนกลางประทานบัตร มีการทำเหมืองเป็นแบบขั้นบันได ภาพนี้มองไปทางทิศตะวันออกเฉียงเหนือ

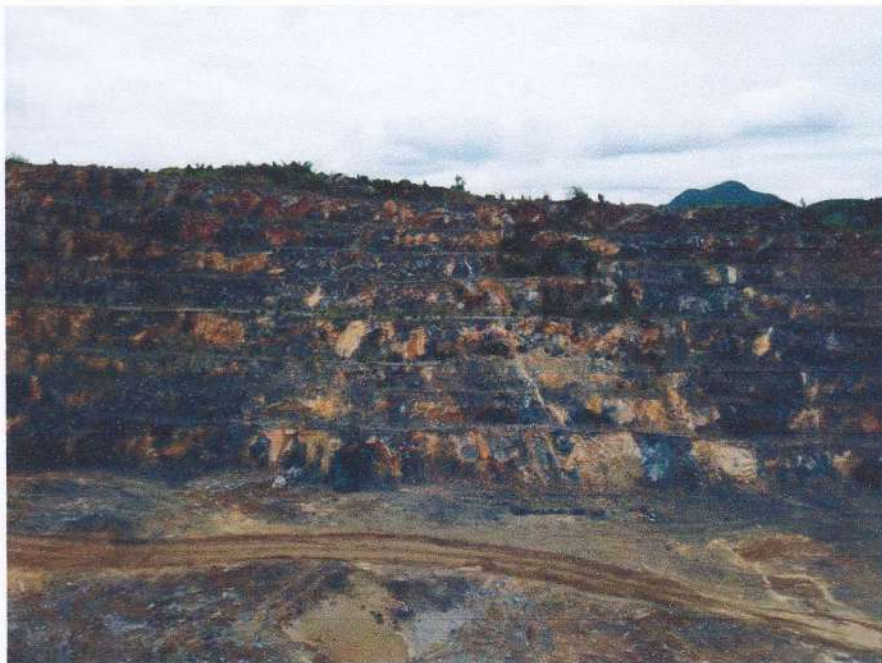
บริเวณยอดเขาระหว่างหมุดเหมืองแร่ที่ 6 – 7 เริ่มทำการพัฒนาโดยการตัดถนนขึ้นไปบริเวณยอดเขาพร้อมกับการทำเหมืองลดระดับความสูงจากระดับความสูง 460 เมตร (MSL) ลงมาที่ระดับความสูง 450 เมตร (MSL)

รูปที่ 9 แสดงสภาพพื้นที่หน้าเหมืองบริเวณตอนกลางประทานบัตร ระหว่างหมดเหมืองแร่ที่ 6-7 มีการทำเหมืองเป็นแบบขั้นบันได ภาพนี้ถ่ายจากบริเวณตอนกลางหน้าเหมือง มองไปทางทิศตะวันออก

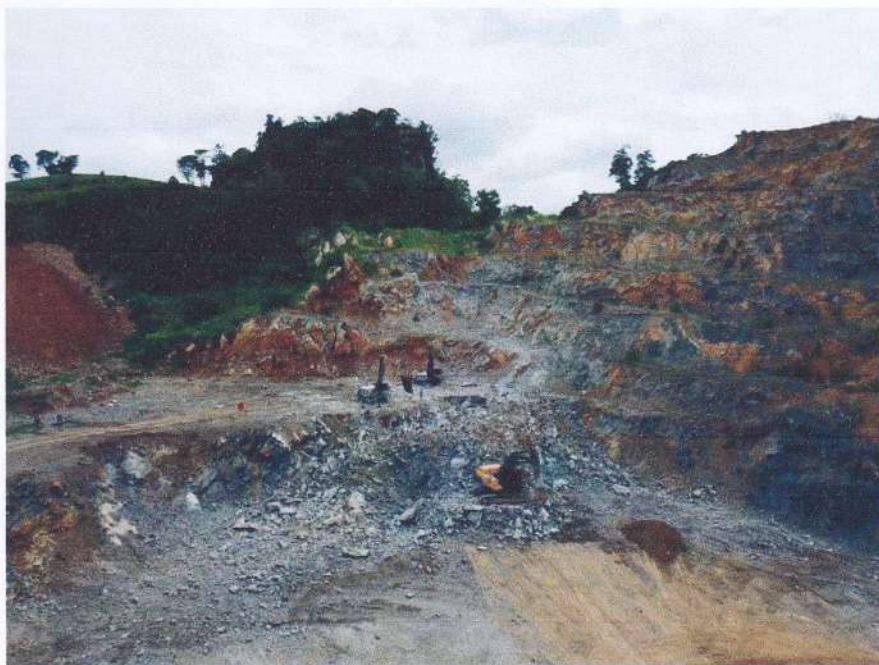
รูปที่ 10 แสดงสภาพพื้นที่หน้าเหมืองบริเวณทิศตะวันออกเฉียงเหนือของประทานบัตร มีการทำเหมืองเป็นแบบขั้นบันได ภาพนี้ มองไปทางทิศตะวันออกเฉียงเหนือ

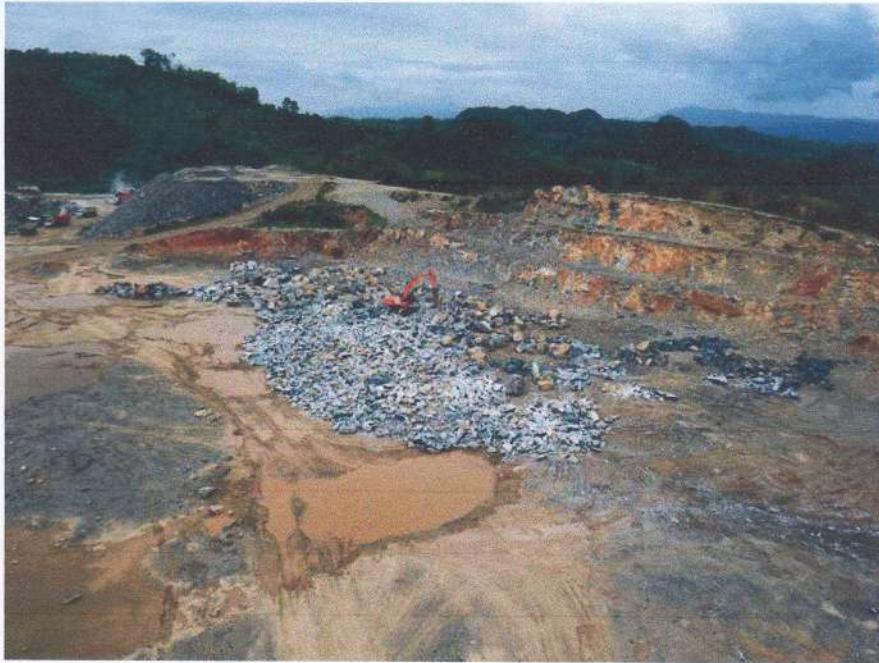
แร่หินปูนที่ผลิตได้ จากการระเบิดเป็นหินใหญ่ จะเก็บกองบริเวณพื้นที่ราบหน้าเหมืองในลักษณะชั่วคราว จากนั้นจะทำการทยอยคัดขนหินใหญ่ป้อนเข้า Mobile Crusher ซึ่งอยู่บริเวณทางด้านทิศใต้ ในเขตประทานบัตร เป็นการโมบด ย่อย ขั้่นดั้้น หินก้อนที่ผ่านการบด ย่อยขั้่นดั้้น มีขนาด -4 นิ้ว จะเก็บกองบริเวณที่เก็บกองแร่ ซึ่งได้จัดเตรียมพื้นที่ไว้ บริเวณอักษร “ ร1 “ เนื้อที่ 400 ตร.เมตร หรือ 1 งาน และบริเวณอักษร “ ร2 “ เนื้อที่ 400 ตร.เมตร หรือ 1 งาน

รูปที่ 11 แสดงที่เก็บกองแร่ (ในเขตพื้นที่ทำเหมือง) บริเวณตอนกลางก่อนไปทางทิศใต้ของประทานบัตร ภาพนี้มองไปทางทิศใต้

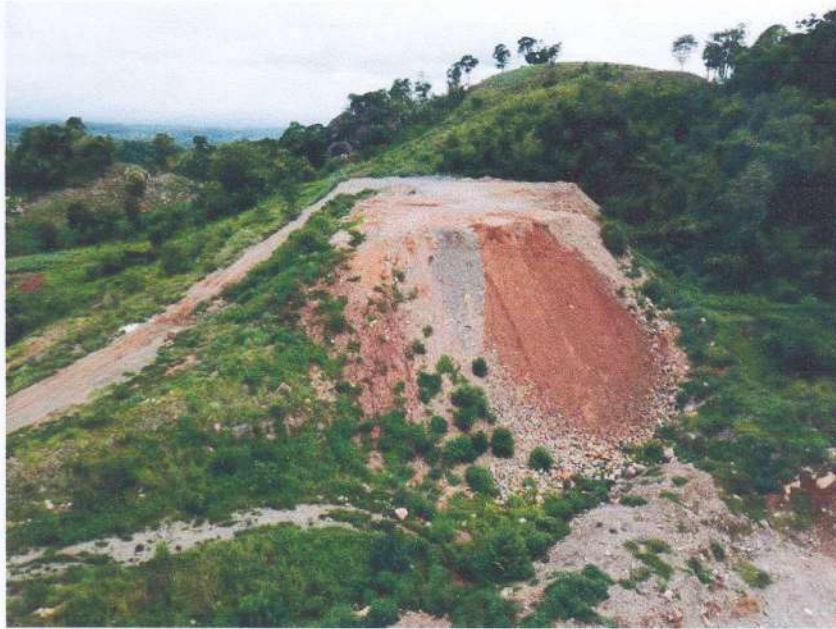
บริเวณที่เก็บกองเปลือกดิน **อักษร “ป”** มีขนาดพื้นที่ประมาณ 6 ไร่

รูปที่ 12 แสดงที่เก็บกองเปลือกดิน บริเวณทิศเหนือของประธานบัตร ภาพนี้มองไปทางทิศเหนือ

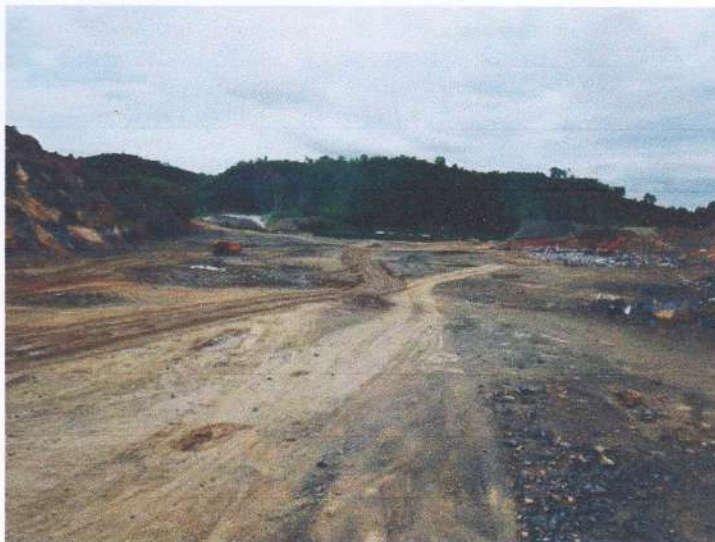
ถนนในเขตพื้นที่โครงการฯ เป็นถนนที่ตัดขึ้นมาเพื่อใช้ในการดำเนินกิจกรรมต่างๆ ในเขตการทำเหมืองและกิจกรรมเกี่ยวเนื่องกับการทำเหมือง (แสดงตำแหน่งในเอกสารหมายเลข 2) ถนนมีขนาดความกว้าง 5 เมตร ระดับความสูงจากผิวดินเดิม 0.5 เมตร เป็นถนนดินอัดแน่น ผิวถนนปูด้วยเศษหินจากโรงโม่หิน เพื่อป้องกันและลดปริมาณฝุ่นที่เกิดขึ้นจากการคมนาคมขนส่ง

รูปที่ 13 แสดงถนนที่ใช้ขนส่งแร่ภายในพื้นที่ทำเหมือง บริเวณตอนกลางของประธานบัตร ภาพนี้มองไปทางทิศใต้

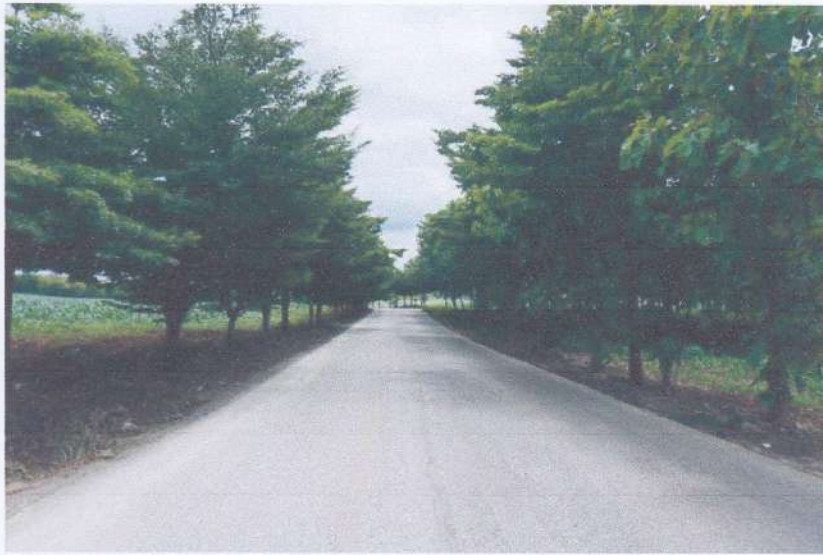
รูปที่ 14 แสดงสภาพเส้นทางขนส่งแร่จากเหมืองเข้าสู่โรงโม่หิน

การปรับปรุงซ่อมแซมพื้นที่เส้นทางขนแร่ จากเหมืองเข้าสู่โรงโมหิน ระยะทางประมาณ 5 กิโลเมตร พร้อมกับดำเนินการดูแลรักษาสภาพเส้นทางเดิม ให้สามารถใช้ประโยชน์ได้ดีทุกฤดูกาล พร้อมปลูกต้นไม้เพิ่มเติมและดูแลรักษาต้นไม้ บริเวณข้างเส้นทางในพื้นที่บางช่วง คุ้มน้ำมัน และดูแลไม่ให้มีการตัดต้นไม้ใหญ่บริเวณสองข้างทาง

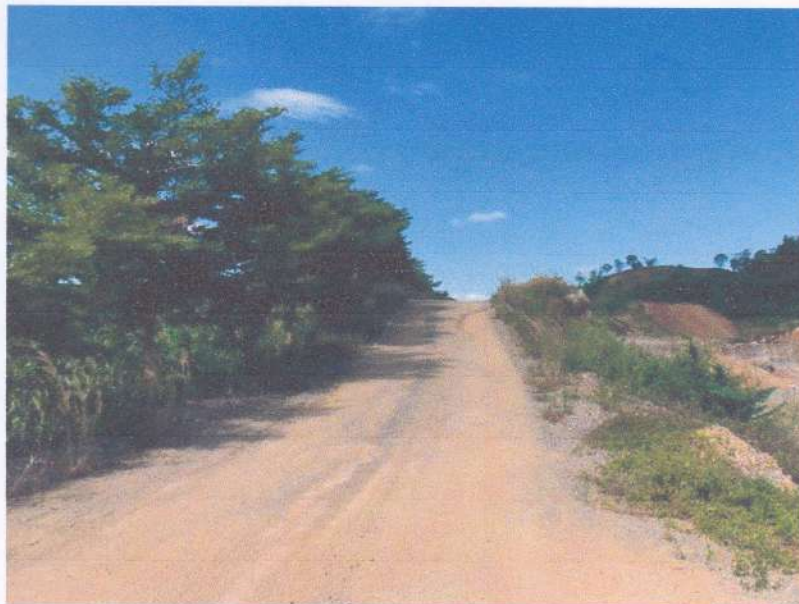
รูปที่ 15 แสดงสภาพเส้นทางประกอบกิจกรรมภายในเหมือง

การฟื้นฟูสภาพพื้นที่เส้นทางขนส่งแร่ ภายในโครงการฯ(เหมือง) ได้ดำเนินการปรับปรุงสภาพเส้นทางให้สามารถใช้ประโยชน์ได้ดีทุกฤดูกาลโดยการเกรดให้เรียบพร้อมเสริมดินปนหินคลุกเมื่อผิวทางเป็นหลุมไม่เรียบ และทำการราดน้ำลดการฟุ้งกระจายของฝุ่นละออง ความกว้างผิวทางประมาณ 5 เมตร พร้อมปลูกต้นไม้เพิ่มเติมบริเวณข้างทางในพื้นที่บางช่วง คู่มือรีน

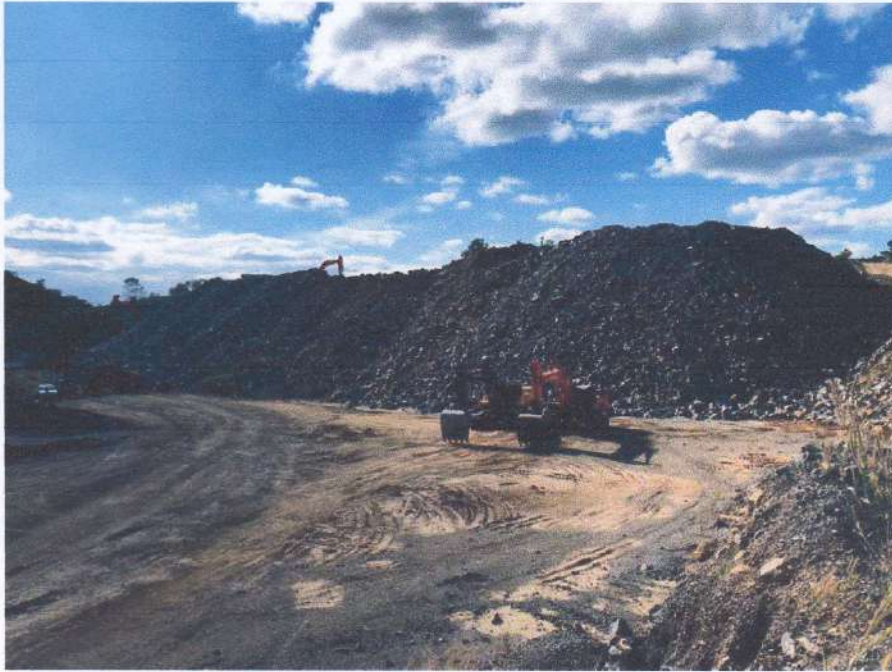
รูปที่ 16 แสดงภาพที่เก็บกองแร่ บริเวณด้านทิศตะวันตกของพื้นที่โครงการ

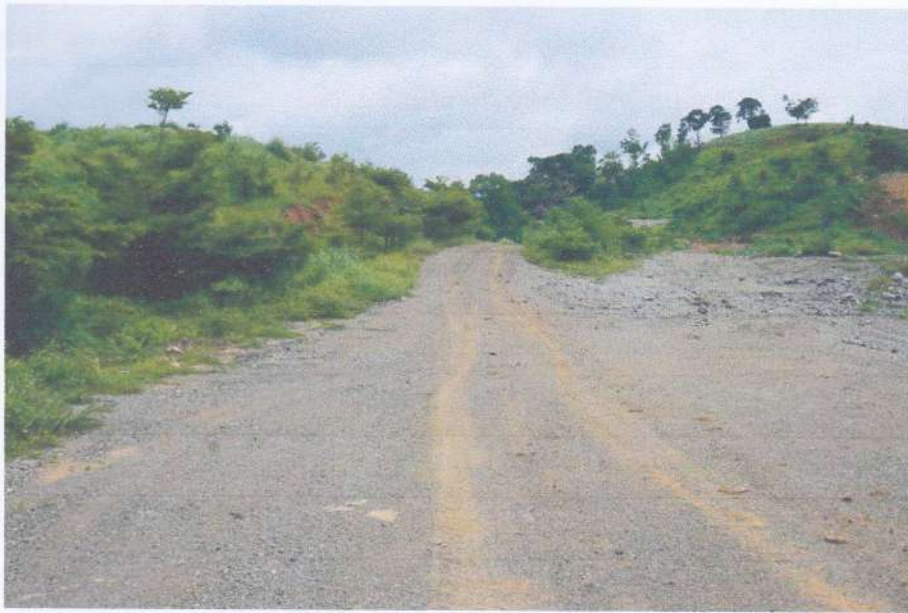
คันทำนบดินใช้ประโยชน์ในการเบี่ยงเบนทางน้ำ ร่วมกับร่องระบายน้ำ สันแนวคันทำนบจะปลูกหญ้าแฝกปกคลุม เพื่อป้องกันการพังทลายของดินที่ก่อเป็นทำนบและใช้ปรับแต่งภูมิทัศน์เป็นฉากกั้นบังกิจกรรมภายในเขตพื้นที่โครงการฯ

รูปที่ 17 แสดงคันทำนบดินทางทิศตะวันตกของประตานบัตร

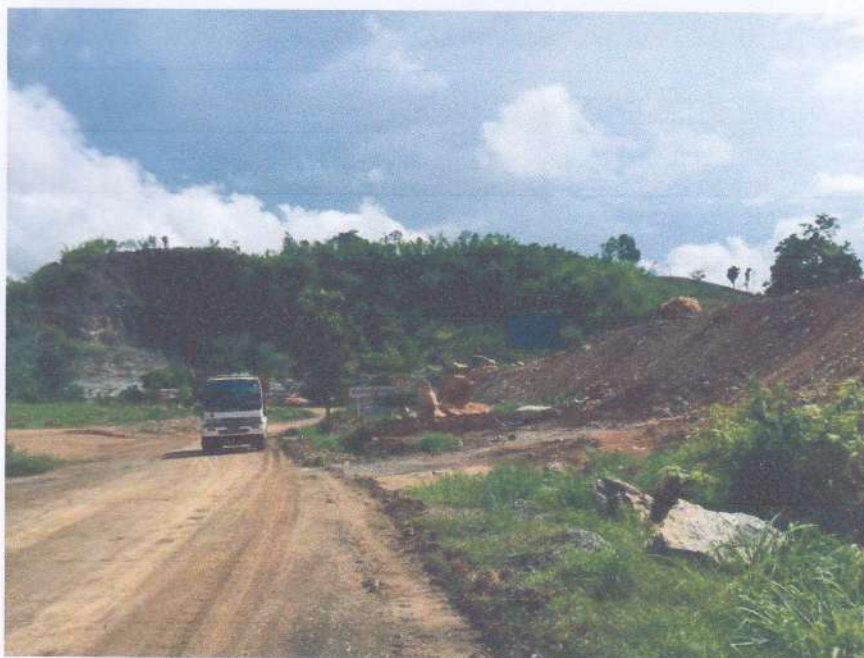
รูปที่ 18 แสดงคันทำนบดิน บริเวณด้านทิศตะวันออกทางเข้าโครงการฯ

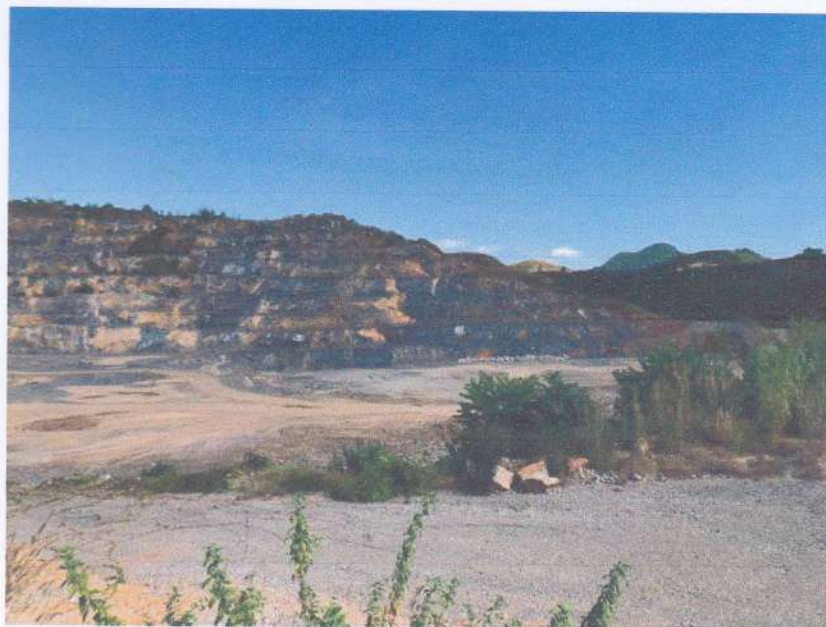
หน้าเหมือง 1 แห่ง บริเวณตอนกลางประทานบัตรซึ่งเปิดมาตั้งแต่ได้รับอนุญาตประทานบัตร เดิมมีสภาพเป็นเนินเขาระดับความสูงประมาณ 460 เมตร (MSL) ปัจจุบันมีสภาพเป็นบ่อเหมืองโดยมีระดับต่ำสุดของพื้นที่บ่อประมาณ 380 เมตร (MSL) บริเวณตอนกลางค่อนข้างลาดชันไปทางทิศใต้ โดยทิ้งขอบเป็นแบบขั้นบันได ความกว้าง 6 เมตร ที่ความสูงทุกๆ 6 เมตร ซึ่งจะดำเนินการทำเหมืองลดระดับจนถึงระดับความสูงประมาณ 370 เมตร (MSL)

รูปที่ 22 แสดงภาพหน้าเหมืองปัจจุบัน

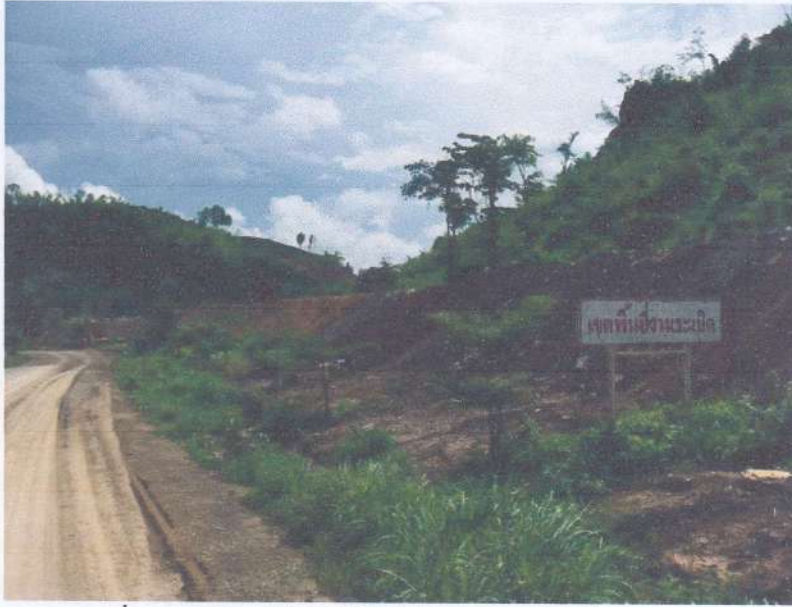
ประกอบด้วยไม้ทรงสูง เช่น ต้นโอศอกอินเดีย และต้นหูกกระจง ในระยะห่าง 4x2 เมตร เพื่อบดบังกิจกรรมต่างๆในพื้นที่โครงการฯจากภายนอก

รูปที่ 23 แสดงการปลูกต้นไม้เสริมบริเวณทางเข้าโครงการฯ

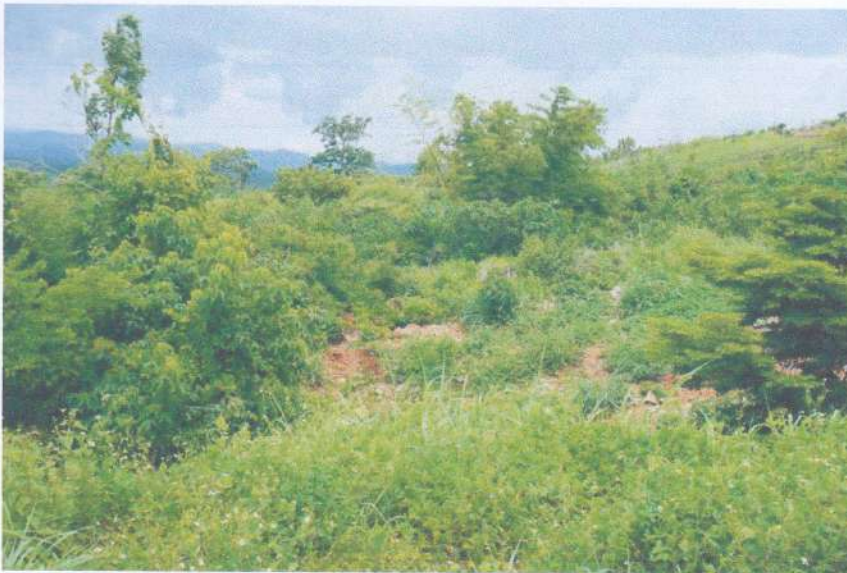
รูปที่ 24 แสดงการรักษาสภาพไม้ถิ่นเดิมในบริเวณที่ว่าง ในเขตประตานบัตร

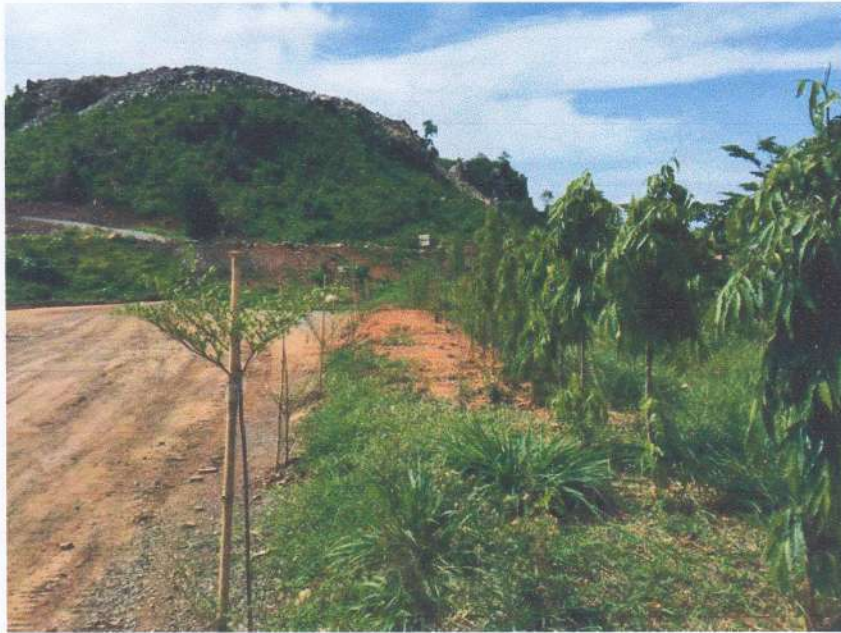
รูปที่ 25 แสดงการปลูกต้นไม้บริเวณขอบทางขนส่งภายในเขตประตานบัตร

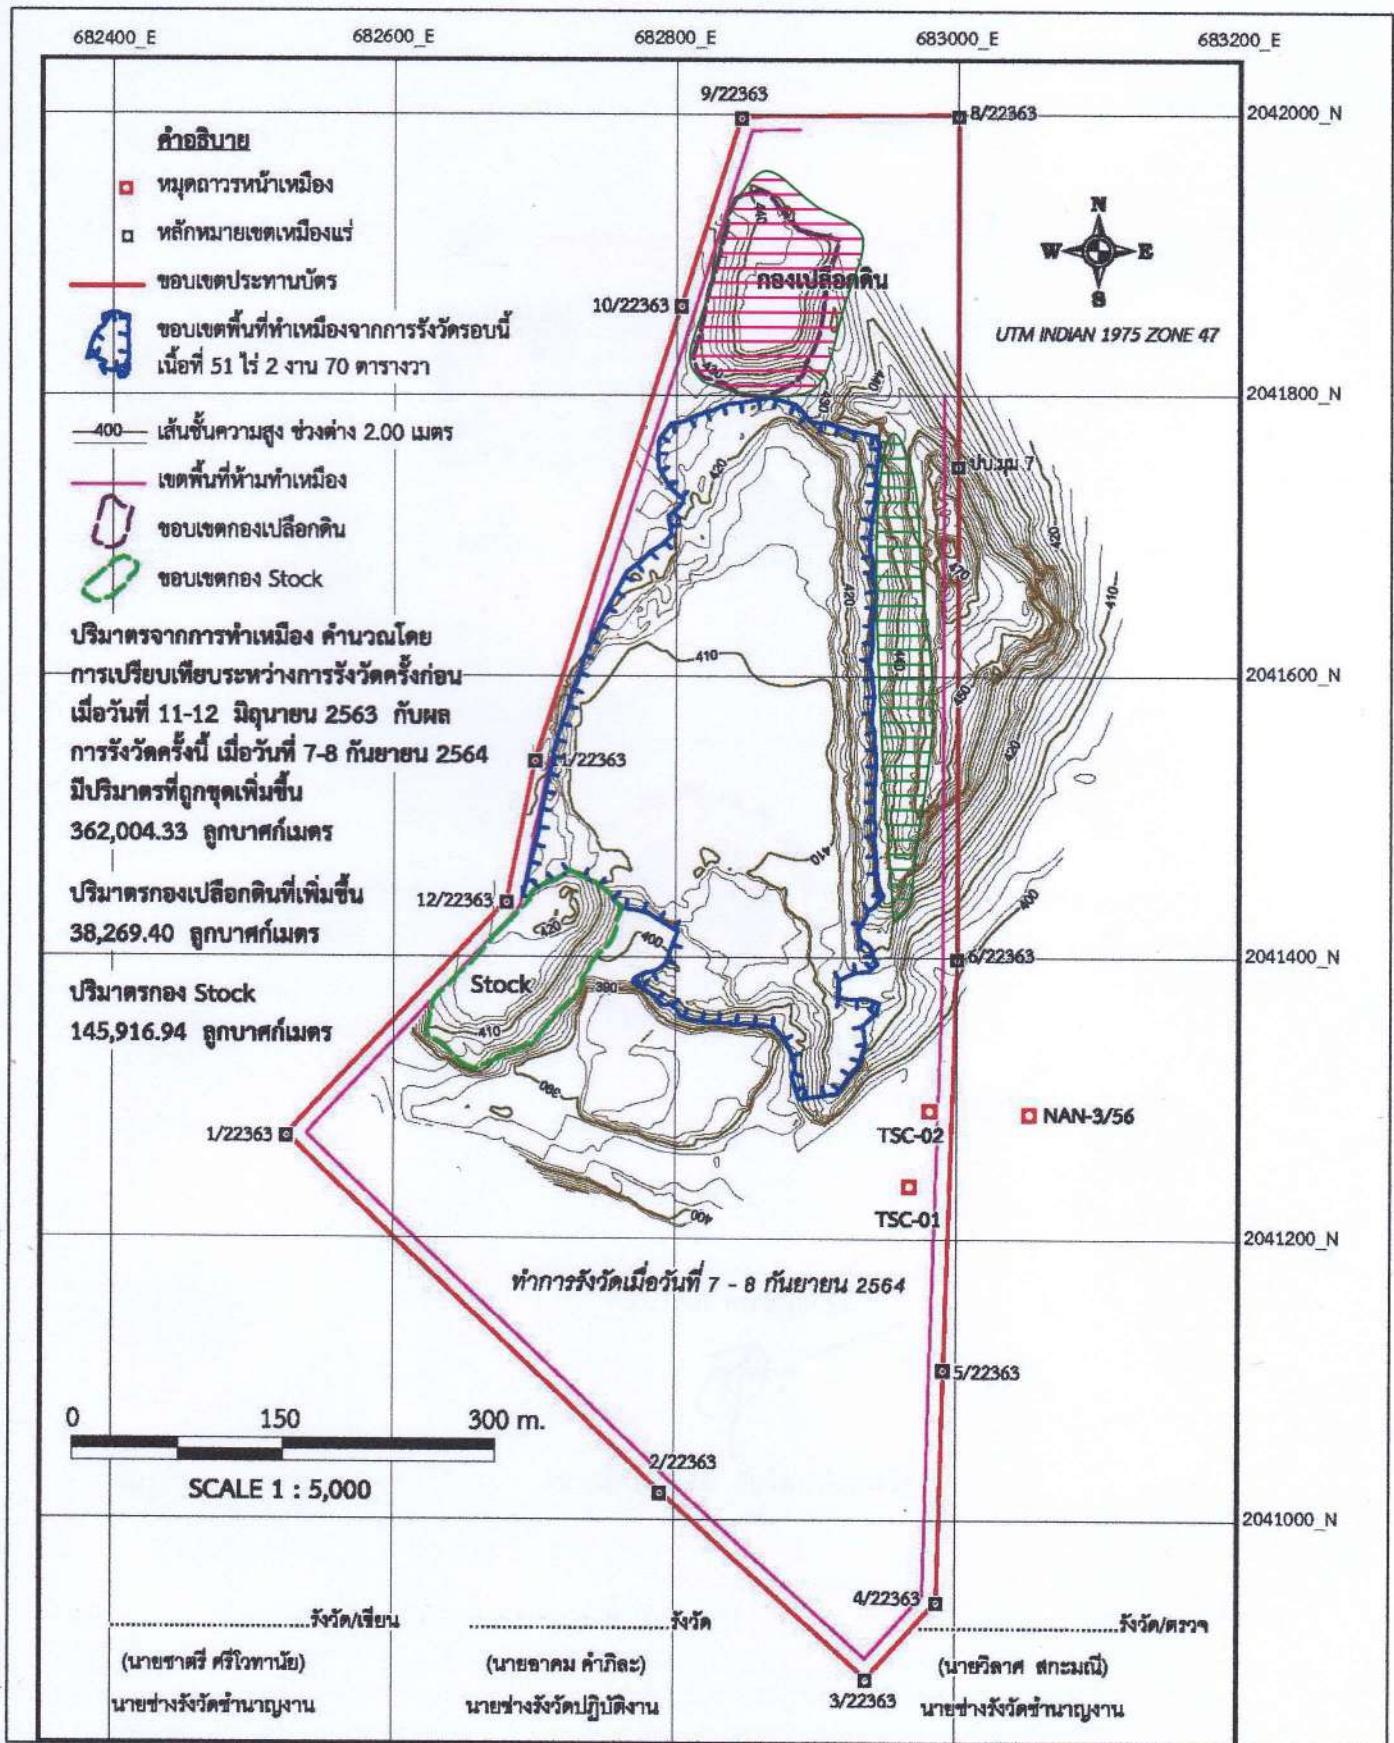
แผนที่แสดงการทำเหมืองระยะ 3 ปีข้างหน้า (Mine layout)

แผนการทำเหมืองบริเวณ “ห” ดำเนินการทำเหมืองในพื้นที่หน้าเหมืองเดิม โดยลดระดับจากความสูงเฉลี่ยที่ 420 เมตร (MSL) ลงมาที่ระดับความสูงเฉลี่ยที่ 400 เมตร (MSL) และทิ้งขอบเป็นแบบขั้นบันไดความกว้างไม่น้อยกว่า 6 เมตร ความสูงไม่มากกว่า 6 เมตร มีบ่อดักน้ำ (sump) ณ จุดต่ำสุดของบ่อเหมือง

แผนการฟื้นฟูพื้นที่ ทำการฟื้นฟูสภาพด้วยการปรับถมเปลือกดินบริเวณด้านทิศตะวันตกของโครงการ พร้อมปลูกต้นไม้เต็มบนพื้นที่ที่ปรับถม และปลูกหญ้าคลุมดินบนชั้นบันไดของหน้าเหมืองขั้นที่ 1 เพื่อป้องกันการพังทลายของดินและช่วยยึดเกาะดินและหินให้คงสภาพเดิมต่อไป ต้นไม้ที่ปลูกเป็นไม้ยืนต้น ส่วนพืชคลุมดินได้แก่หญ้าแฝก

แผนการฟื้นฟูพื้นที่ ทำการฟื้นฟูสภาพด้วยปลูกต้นไม้ข้างทางขนส่งตลอดแนวและโรยหินกลุ่กลุมดินบนชั้นบันไดทางขึ้น และทางลาดชันเพื่อป้องกันการพังทลายของดินและช่วยยึดเกาะดินและหินให้คงสภาพเดิมต่อไป
