## มาตรการป้องกันและแก้ไข ผลกระทบสิ่งแวดล้อมและ มาตรการติดตามตรวจสอบ คุณภาพสิ่งแวดล้อม

# บทที่ 2

## มาตรการป้องกันและแก้ไขผลกระทบสิ่งแวดล้อม และมาตรการติดตามตรวจสอบคุณภาพสิ่งแวดล้อม

### 2.1 มาตรการป้องกันและแก้ไขผลกระทบสิ่งแวดล้อม

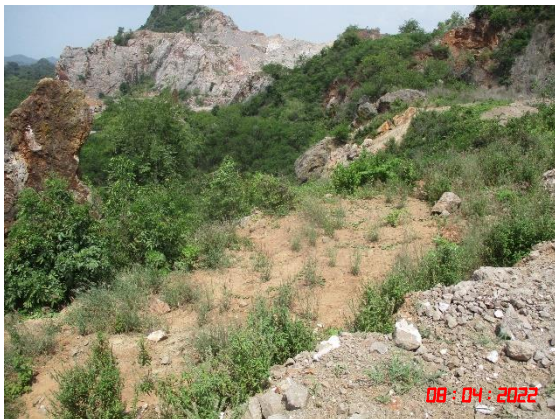
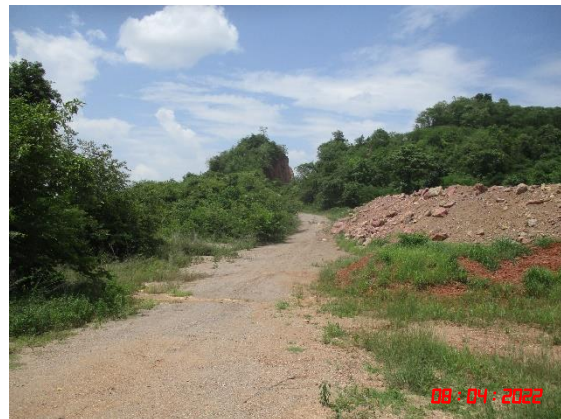
รูปที่ 2-2 พื้นที่เว้นการทำเหมือง

2. กำหนดให้ปลูกพืชคลุมดินและต้นไม้โตเร็วไว้บริเวณพื้นที่เว้นไม่ทำเหมืองในระยะประมาณ 10 เมตร โดยทำการปลูกเป็นแถวแบบสลับฟันปลาจำนวนไม่น้อยกว่า 2 แถว ระยะห่างระหว่างต้นและแถวประมาณ 2x2 เมตร	<ul style="list-style-type: none"> <li>ผู้ถือประทานบัตรได้มีการปลูกพืชคลุมดินและต้นไม้โตเร็วไว้บริเวณพื้นที่เว้นไม่ทำเหมือง เพื่อเป็นพื้นที่กันชน (Buffer Zone) พร้อมทั้งดูแลให้มีการเจริญเติบโตที่ดี ดังรูปที่ 2-2</li> </ul>	-
<b>2. คุณภาพอากาศ</b>

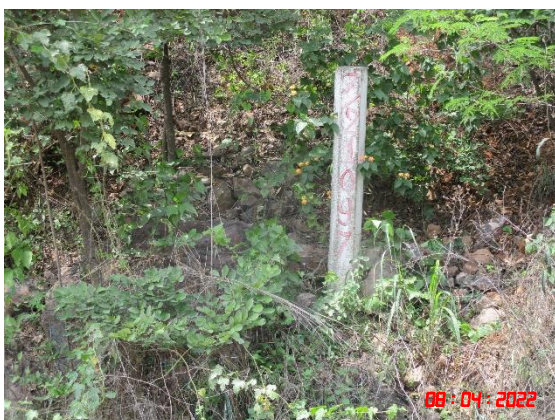
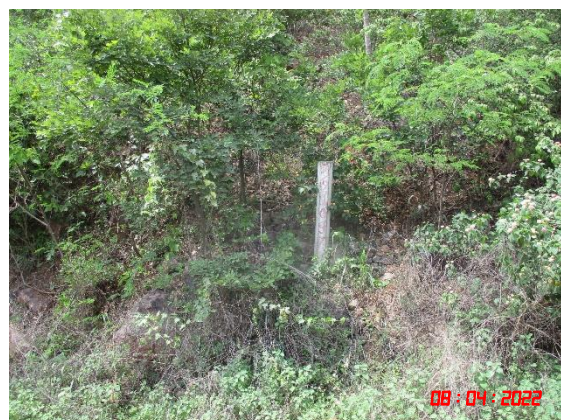
รูปที่ 2-3 หมุดหลักเขตพื้นที่ประทานบัตร

5. จะต้องดูแลรักษาหลักเขตให้สามารถมองเห็นและตรวจสอบได้ตลอดระยะเวลาดำเนินโครงการ	<ul style="list-style-type: none"> <li>ผู้ถือประทานบัตรได้ดูแลรักษาหลักเขตให้สามารถมองเห็นและตรวจสอบได้ตลอดระยะเวลาดำเนินโครงการ ดังรูปที่ 2-3</li> </ul>	-

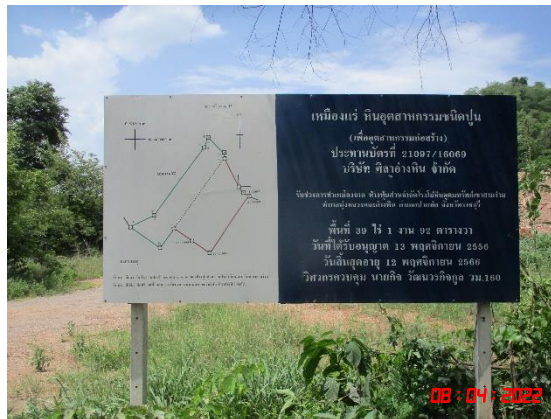
## รูปที่ 2-4 ป้ายแสดงข้อมูลและขอบเขตพื้นที่โครงการ

1. กำหนดขอบเขตพื้นที่เปิดทำเหมืองและพื้นที่เว้นการทำเหมืองให้ชัดเจน โดยการเว้นพื้นที่ไม่ทำเหมืองในระยะประมาณ 10 เมตรตามแนวเขตพื้นที่โครงการโดยรอบ	<ul style="list-style-type: none"> <li>การดำเนินการทำเหมืองของโครงการได้มีการกำหนดขอบเขตพื้นที่เปิดทำเหมืองและพื้นที่เว้นการทำเหมืองไว้อย่างชัดเจน ตามแผนผังโครงการทำเหมือง โดยมีการเว้นพื้นที่ไม่ทำเหมืองจากขอบประทานบัตรในระยะ 10 เมตร ดังรูปที่ 2-2 และได้ติดตั้งหมุดหลักเขตไว้โดยรอบพื้นที่ประทานบัตร ดังรูปที่ 2-3 พร้อมทั้งติดตั้งป้ายแสดงขอบเขตพื้นที่ทำเหมืองไว้ด้านหน้าพื้นที่โครงการ เพื่อให้ง่ายต่อการตรวจสอบและการดำเนินงานดังรูปที่ 2-4</li> </ul>	-

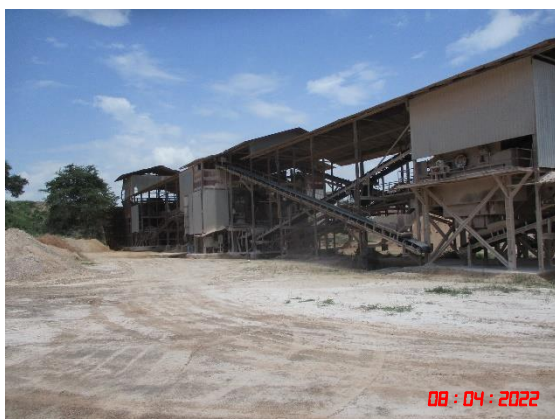
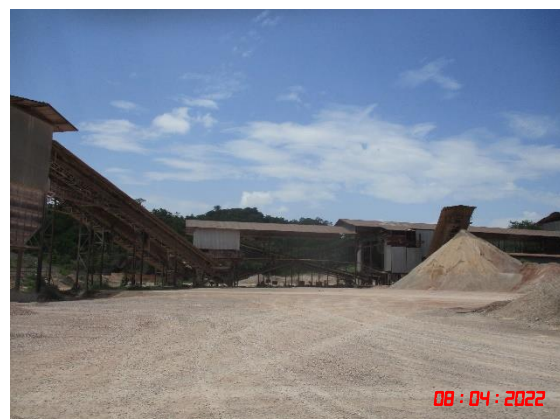
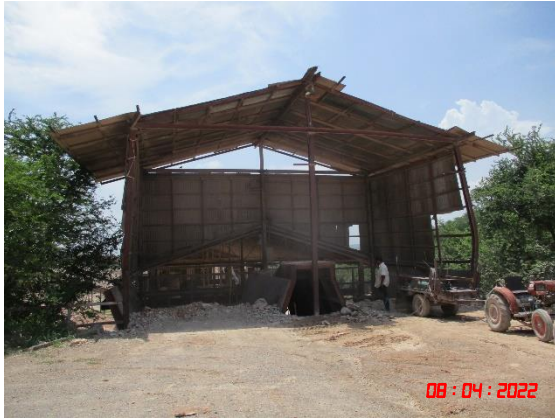
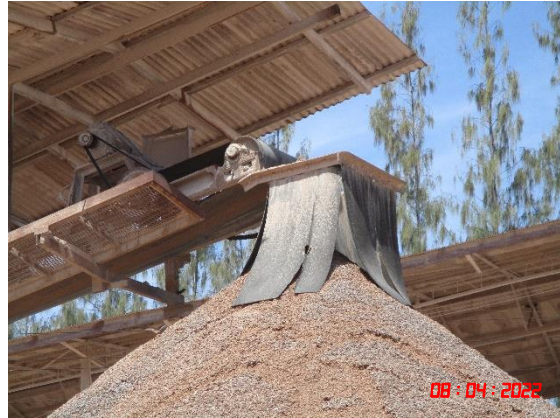
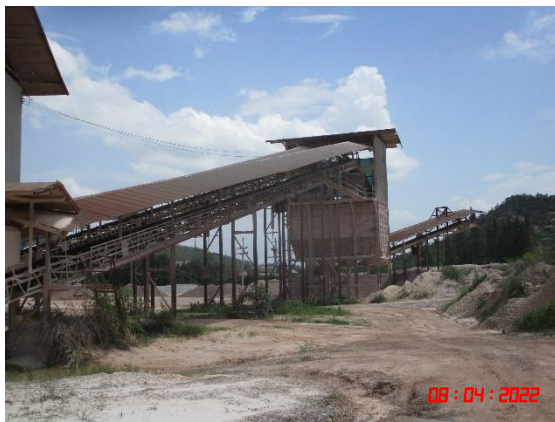
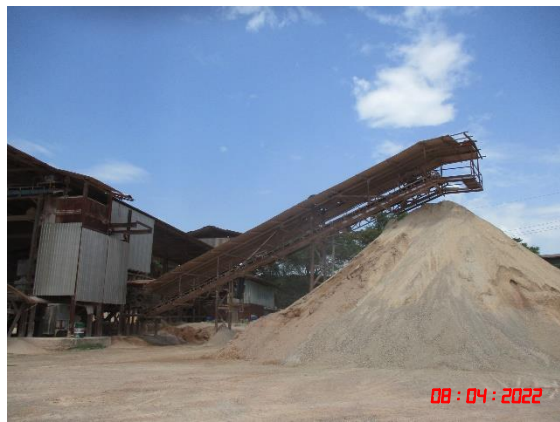
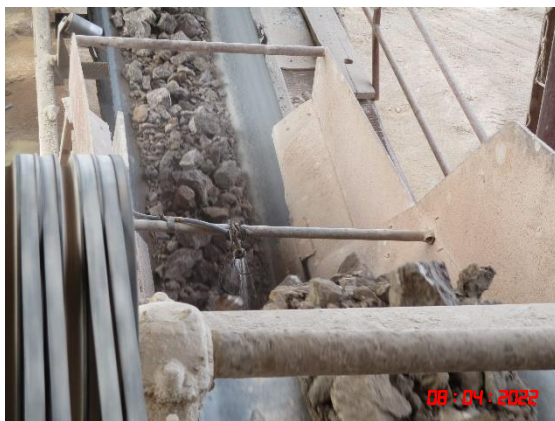
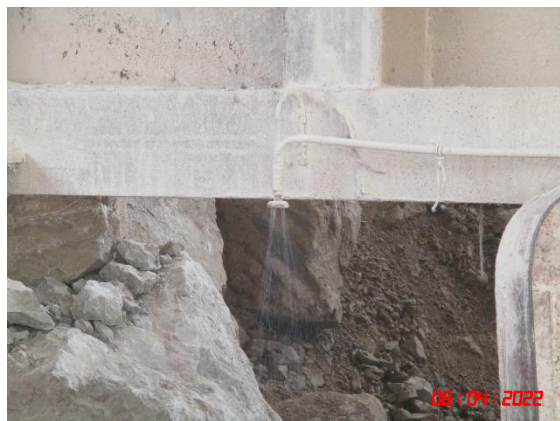
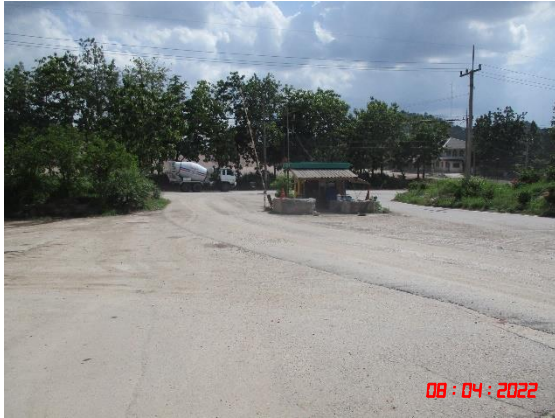
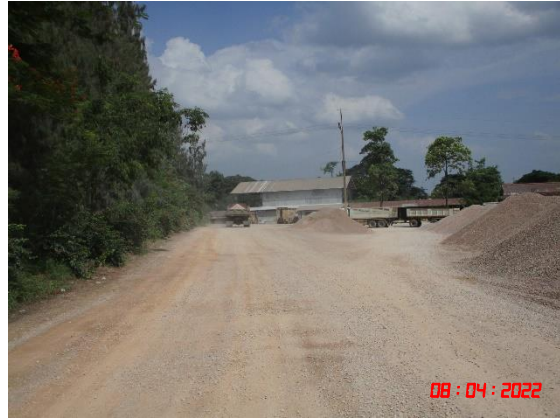
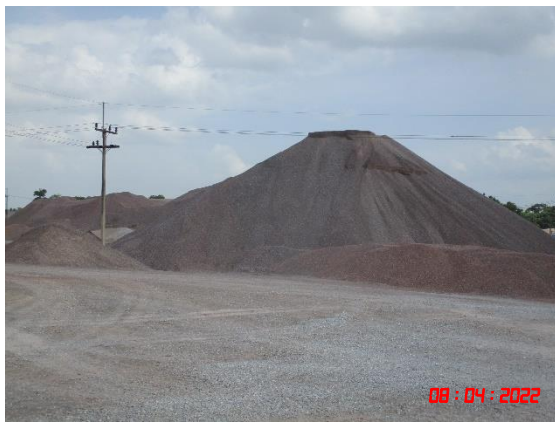
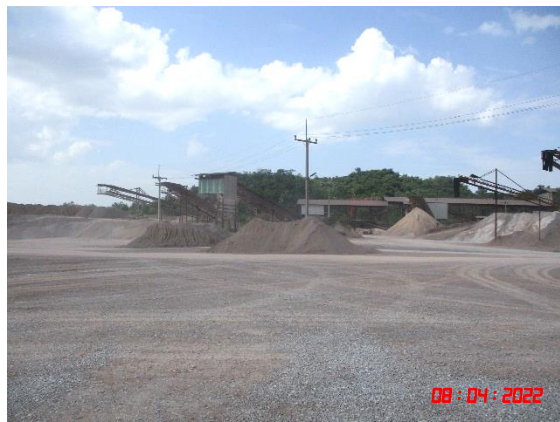
## รูปที่ 2-6 ระบบป้องกันผลกระทบสิ่งแวดล้อมบริเวณโรงโม่หิน

เงื่อนไขตามมาตรการ	ผลการปฏิบัติตามมาตรการ	ปัญหา อุปสรรคที่ไม่สามารถปฏิบัติตามมาตรการ และแนวทางแก้ไข
2. ให้ปรับปรุงระบบป้องกันผลกระทบสิ่งแวดล้อมบริเวณโรงโม่หินตามประกาศกรมอุตสาหกรรมพื้นฐานและการเหมืองแร่ เรื่อง ให้โรงโม่บดหรือย่อยหินมีระบบป้องกันผลกระทบสิ่งแวดล้อมโดยเคร่งครัด พร้อมทั้งดูแลรักษาและปรับปรุงระบบป้องกันผลกระทบสิ่งแวดล้อมให้มีประสิทธิภาพที่ดีอยู่เสมอ ดังนี้	<ul style="list-style-type: none"> <li>ผู้ถือประทานบัตรได้ปรับปรุงโรงโม่หินของโครงการให้เป็นไปตามประกาศกรมอุตสาหกรรมพื้นฐานการเหมืองแร่ เรื่อง ให้โรงโม่บดหรือย่อยหินมีระบบป้องกันผลกระทบสิ่งแวดล้อม พ.ศ. 2548 ดังรายละเอียดต่อไปนี้ (รูปที่ 2-6)</li> </ul>	-

6. ดูแลรักษาระบบป้องกันผลกระทบสิ่งแวดล้อมบริเวณโรงโม่หิน ตามประกาศกรมอุตสาหกรรมพื้นฐานและการเหมืองแร่ โดยการจัดทำระบบปิดคลุมและระบบสเปรย์น้ำตามจุดต่างๆ ที่เกิดฝุ่นละอองอยู่เสมอ	<ul style="list-style-type: none"> <li>● ผู้ถือประทานบัตรได้ดูแลรักษาระบบป้องกันผลกระทบสิ่งแวดล้อมบริเวณโรงโม่หิน ตามประกาศกรมอุตสาหกรรมพื้นฐานและการเหมืองแร่ โดยการจัดทำระบบปิดคลุมและระบบสเปรย์น้ำตามจุดต่างๆ ที่เกิดฝุ่นละอองอยู่เสมอ (รูปที่ 2-6) ดังรายละเอียดต่อไปนี้</li> </ul>	-

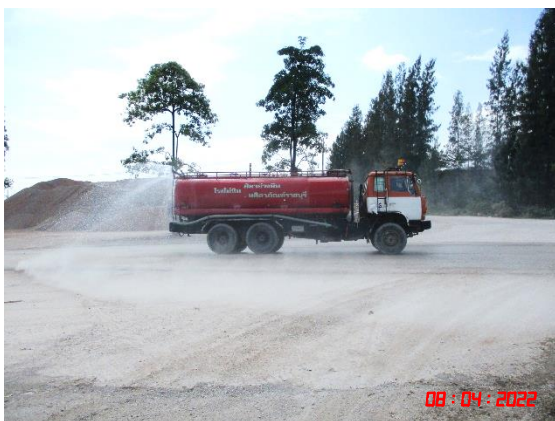
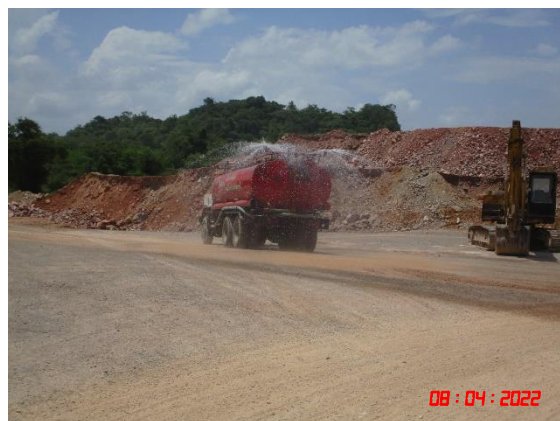
## รูปที่ 2-7 การฉีดพรมน้ำบริเวณโรงโม่หินและเส้นทางลำเลียงหิน

4. ให้ฉีดพรมน้ำบนเส้นทางขนส่งระหว่างหน้าเหมืองถึงโรงโม่หิน และเส้นทางภายในบริเวณพื้นที่โรงโม่หิน ประมาณวันละ 4 ครั้ง หรือขึ้นอยู่กับสภาพอากาศในแต่ละวัน	<ul style="list-style-type: none"> <li>● การดำเนินงานของโครงการได้มีมาตรการในการลดผลกระทบทางด้านฝุ่นละออง โดยได้ฉีดพรมน้ำบนเส้นทางขนส่งระหว่างหน้าเหมืองถึงโรงโม่หิน และเส้นทางภายในบริเวณพื้นที่โรงโม่หิน ตามความเหมาะสมของสภาพอากาศ ดังรูปที่ 2-7</li> </ul>	-

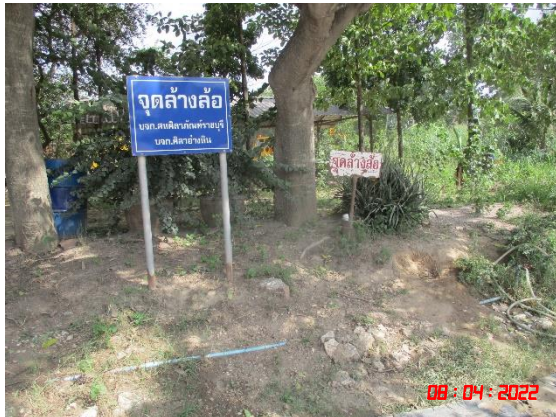
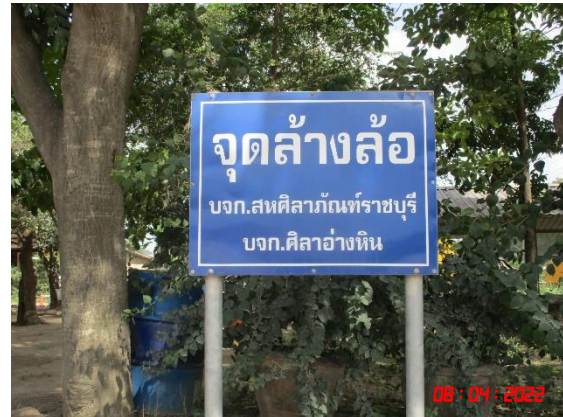
### รูปที่ 2-8 จุดล้างล้อรถบรรทุก

- มีระบบลานล้างล้อรถยนต์ที่มีประสิทธิภาพและทำการล้างล้อรถยนต์บรรทุกหินก่อนออกนอกโรงโม่หิน	- ผู้ถือประทานบัตรได้จัดเตรียมจุดล้างล้อไว้บริเวณปากทางเข้า-ออก โรงโม่หินสำหรับให้รถบรรทุกแร่ทุกคันได้ล้างล้อก่อนวิ่งออกนอกพื้นที่โรงโม่หิน ดังรูปที่ 2-8	-

เงื่อนไขตามมาตรการ	ผลการปฏิบัติตามมาตรการ	ปัญหา อุปสรรคที่ไม่สามารถปฏิบัติตามมาตรการ และแนวทางแก้ไข
- มีระบบลานล้างล้อรถยนต์ที่มีประสิทธิภาพและทำการล้างล้อรถยนต์บรรทุกทุกคันก่อนออกนอกโรงโม่หิน	- ผู้ถือประทานบัตรได้จัดเตรียมจุดล้างล้อไว้บริเวณปากทางเข้า-ออก โรงโม่หินสำหรับให้รถบรรทุกแต่ละคันได้ล้างล้อก่อนวิ่งออกนอกพื้นที่โรงโม่หิน ดังรูปที่ 2-8	-

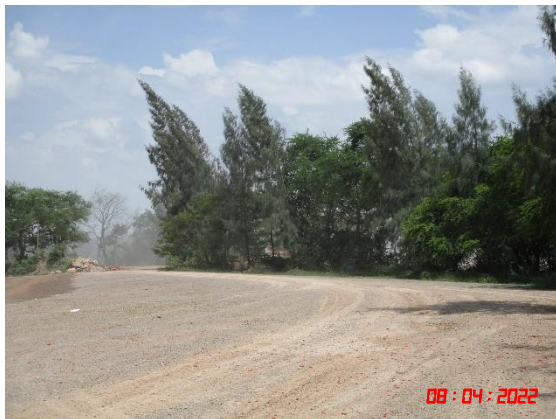
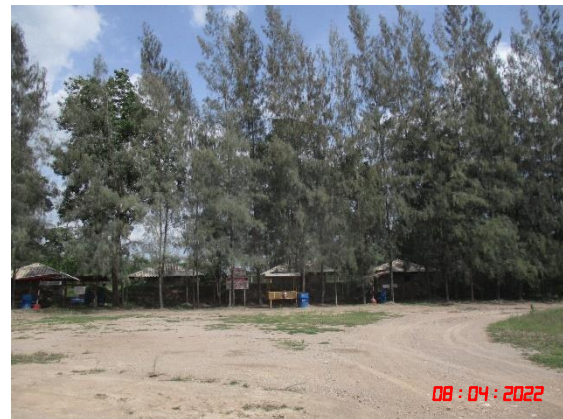
### รูปที่ 2-9 แนวต้นไม้บริเวณโรงโม่หินของโครงการ

- ปลุกต้นไม้โตเร็วทรงสูงหนาแน่นที่ปิดกั้นทิศทางลมและเสียงตามความเหมาะสมของสภาพพื้นที่ ตามแนวเขตพื้นที่โรงโม่หินโดยรอบ และปลูกเสริมบริเวณพื้นที่ว่าง พร้อมทั้งดูแลรักษาให้เจริญเติบโตอยู่เสมอ	- ผู้ถือประทานบัตรได้มีการปลุกต้นไม้โดยรอบพื้นที่โรงโม่หิน พร้อมทั้งดูแลให้มีการเจริญเติบโตที่ดียิ่งขึ้นอยู่เสมอ เพื่อใช้เป็นแนวปิดกั้นเรื่องเสียงและฝุ่นละอองจากโรงโม่หินออกสู่ภายนอก ดังรูปที่ 2-9	-

- ปลุกต้นไม้โตเร็วทรงสูงหนาแน่นที่ปิดกั้นทิศทางลมและเสียงตามความเหมาะสมของสภาพพื้นที่ ตามแนวเขตพื้นที่โรงโม่หินโดยรอบ และปลูกเสริมบริเวณพื้นที่ว่าง พร้อมทั้งดูแลรักษาให้เจริญเติบโตอยู่เสมอ	- ผู้ถือประทานบัตรได้มีการปลุกต้นไม้โดยรอบพื้นที่โรงโม่หินพร้อมทั้งดูแลให้มีการเจริญเติบโตที่ดียิ่งขึ้น เพื่อใช้เป็นแนวปิดกั้นเรื่องเสียงและฝุ่นละอองจากโรงโม่หินออกสู่ภายนอก ดังรูปที่ 2-9	-

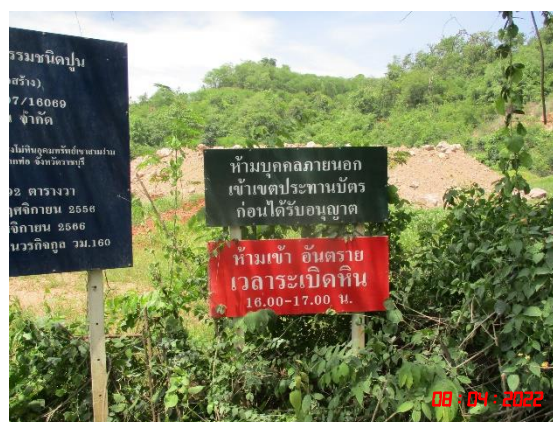
### รูปที่ 2-10 ป้ายเตือนเวลาระเบิดหิน

2. ให้จัดทำป้ายเตือน “อันตรายจากการระเบิด” และระบุเวลาการระเบิดไว้ตามแนวริมเส้นทางและริมขอบประทันบัตรให้สามารถมองเห็นได้ชัดเจน	<ul style="list-style-type: none"> <li>ผู้ถือประทันบัตรได้จัดทำและติดตั้งป้ายเตือนเขตอันตรายจากการระเบิดหน้าเหมืองไว้บริเวณด้านหน้าทางเข้าพื้นที่โครงการ โดยระบุเวลาทำการระเบิดไว้อย่างชัดเจน ดังรูปที่ 2-10</li> </ul>	-
<b>4. อุทกวิทยาและคุณภาพน้ำ</b>

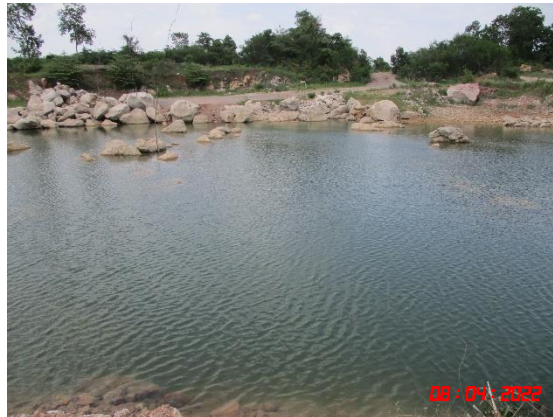
รูปที่ 2-11 บ่อดักตะกอนของโครงการ

1. กำหนดให้ชุดระบายน้ำตามแนวเขตพื้นที่เวนไม่ทำเหมืองทางด้านทิศใต้ถึงด้านทิศตะวันออก เพื่อเบี่ยงเบนน้ำไหลบ่าผิวดิน ให้ไหลรวมลงสู่บ่อรับน้ำ (sump) ขนาด 1.0 ไร่ ลึก 5 เมตร จำนวน 1 บ่อ และขนาด 0.5 ไร่ ลึก 5 เมตร จำนวน 1 บ่อ โดยออกแบบระบายน้ำให้มีขนาดความกว้างประมาณ 1.5 เมตร ลึก 1.0 เมตร และท้องน้ำกว้างประมาณ 0.5 เมตร และด้านนอกสร้างคันทำนบกั้นดินอัดแน่นขนาดความกว้างประมาณ 1.5 เมตร และความสูงประมาณ 1.0 เมตร	<ul style="list-style-type: none"> <li>ทางโครงการยังไม่มีชุดระบายน้ำในพื้นที่ประทันบัตร เนื่องจากปัจจุบันมีการเปิดทำเหมืองบริเวณตอนกลางของพื้นที่ประทันบัตรซึ่งมีลักษณะเป็นพื้นที่ภูเขา การระบายน้ำไหลบ่าบริเวณหน้าเหมือง ทางโครงการได้จัดทำแนวคันทำนบกั้นดินไว้ทางด้านทิศใต้จนถึงทิศตะวันออก ดังรูปที่ 2-5 เพื่อเบี่ยงเบนน้ำไหลบ่าผิวดินให้ไหลลงสู่บ่อดักตะกอนของโครงการ ดังรูปที่ 2-11</li> </ul>	-

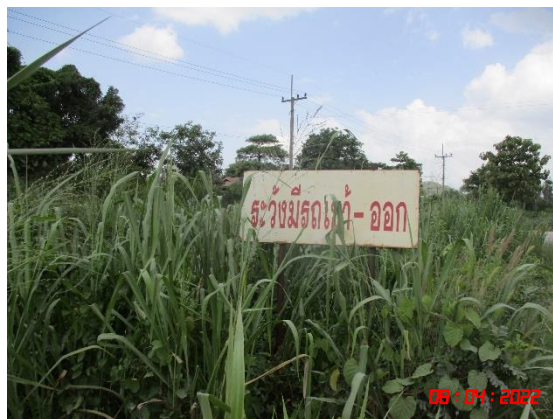
รูปที่ 2-12 ป้ายเตือนระวังรถบรรทุกเข้า-ออก

2. ให้จัดทำป้ายสัญญาณเตือน เช่น ป้ายเตือนชะลอความเร็วหรือสัญญาณไฟกระพริบบริเวณถนนด้านหน้าโรงโม่หินก่อนเลี้ยวเข้า-ออก บริเวณทางแยกหรือก่อนถึงจุดเชื่อมต่อระหว่างถนนลาดยาง	<ul style="list-style-type: none"> <li>ผู้ถือประทานบัตรได้จัดทำป้ายเตือนระวางมีรถเข้า-ออก โดยติดตั้งไว้บริเวณถนนด้านหน้าโรงโม่หินก่อนเลี้ยวเข้า-ออกพื้นที่โครงการ ให้สามารถมองเห็นได้อย่างชัดเจน ดังรูปที่ 2-12 พร้อมทั้งดูแลป้ายให้</li> </ul>	-

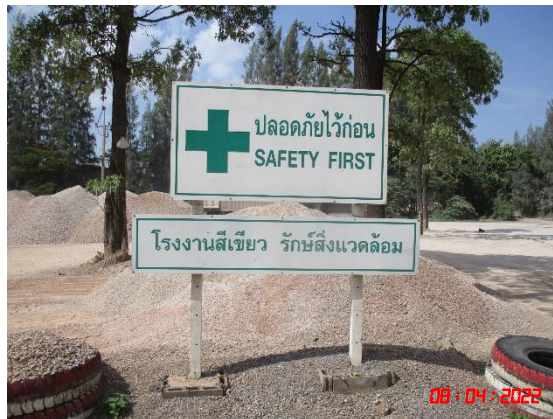
### รูปที่ 2-14 ป้ายเตือนความปลอดภัยในพื้นที่ทำงาน

1. ให้จัดหาอุปกรณ์ป้องกันอันตรายส่วนบุคคลให้กับพนักงานในขณะปฏิบัติงานอยู่ในพื้นที่หน้าเหมือง เช่น ผ้าปิดจมูก ที่อุดหู หมวกนิรภัย และรองเท้านิรภัย เป็นต้น	<ul style="list-style-type: none"> <li>● ผู้ถือประธานบัตรได้จัดเตรียมและควบคุมให้พนักงานของโครงการสวมใส่อุปกรณ์ป้องกันอันตรายส่วนบุคคลขณะปฏิบัติงานทุกครั้ง ดังรูปที่ 2-13 โดยได้มีการติดตั้งป้ายเตือนความปลอดภัยไว้บริเวณพื้นที่ทำงาน ดังรูปที่ 2-14</li> </ul>	-

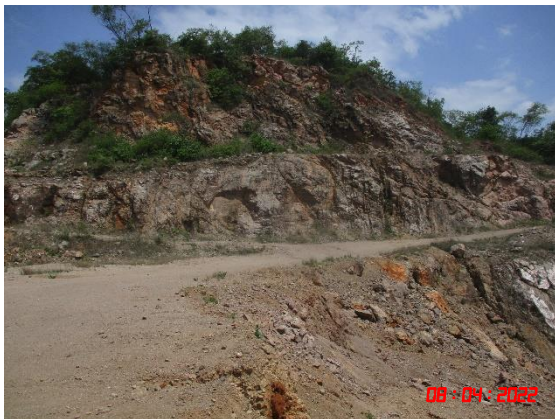
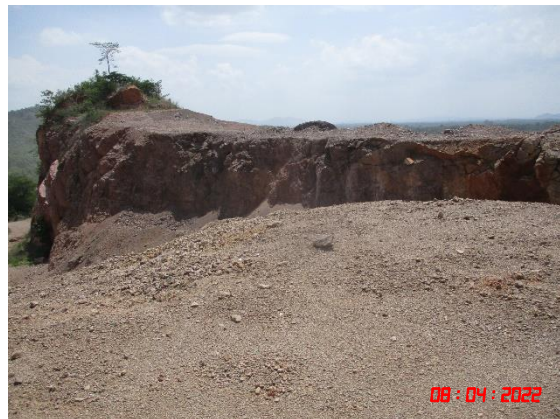
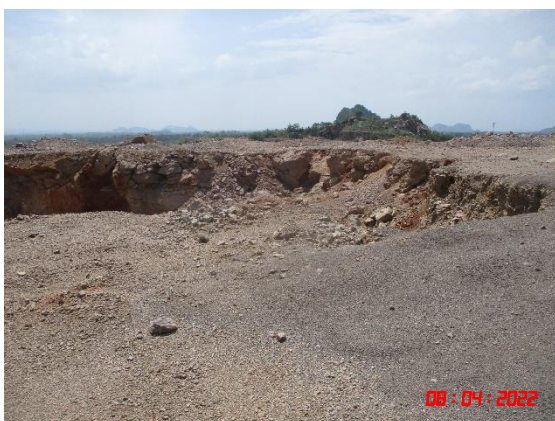
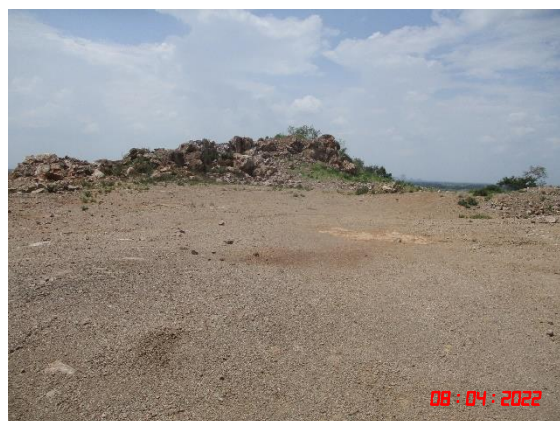
### รูปที่ 2-15 ลักษณะหน้าเหมืองของโครงการในปัจจุบัน

2. การออกแบบหน้าเหมืองให้มีลักษณะเป็นขั้นบันได (Benching Method) ให้มีความสูงชันไม่เกิน 10 เมตร และความกว้างชันละไม่น้อยกว่า 10 เมตร และควบคุมความลาดชันรวม (Overall Slope) ไม่ให้เกิน 45 องศา พร้อมทั้งตรวจสอบสภาพหน้าเหมืองให้อยู่ในสภาพที่ปลอดภัยจากการพังทลาย	<ul style="list-style-type: none"> <li>วิศวกรผู้ควบคุมการทำเหมืองได้วางแผนการเปิดหน้าเหมืองตามเงื่อนไขมาตรการกำหนด โดยดำเนินการทำเหมืองในลักษณะขั้นบันได และควบคุมความลาดชันรวม (Overall Slope) ไม่เกิน 45 องศา ซึ่งปัจจุบันการดำเนินการทำเหมืองของโครงการอยู่ระหว่างพัฒนาหน้าเหมืองบริเวณตอนกลางของพื้นที่ประทานบัตรให้มีลักษณะเป็นขั้นบันได แสดงสภาพพื้นที่โครงการและพื้นที่การทำเหมืองในปัจจุบัน ดังรูปที่ 2-15</li> </ul>	-

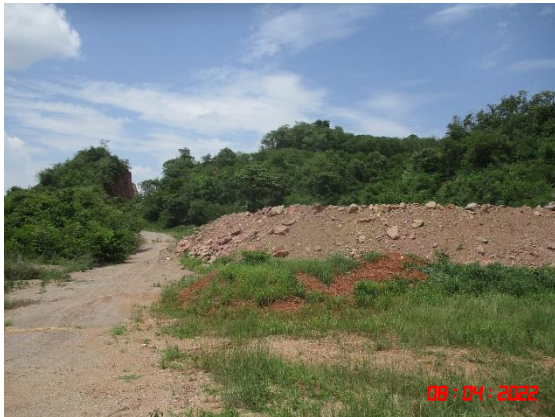
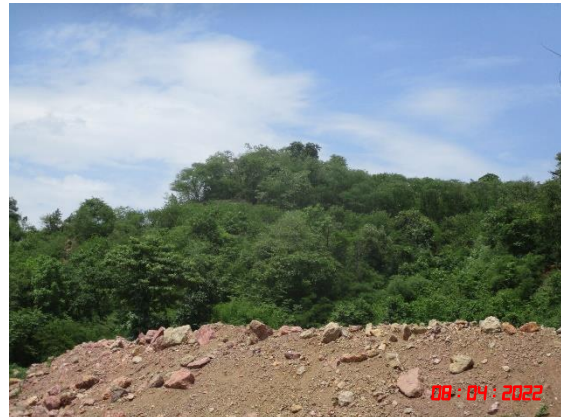
รูปที่ 2-16 บริเวณพื้นที่ที่ยังไม่มีกิจกรรมการทำเหมือง

เงื่อนไขตามมาตรการ	ผลการปฏิบัติตามมาตรการ	ปัญหา อุปสรรคที่ไม่สามารถปฏิบัติตามมาตรการ และแนวทางแก้ไข
4. ดูแลรักษาด้านไม้ที่ปลูกไว้ให้เจริญเติบโตอย่างสม่ำเสมอ หากพบว่าต้นใดตายหรือไม่เจริญเติบโต ให้ทำการปลูกซ่อมแซมโดยทันที	<ul style="list-style-type: none"> <li>การดำเนินโครงการได้มีการดูแลต้นไม้ที่ปลูกไว้ให้เจริญเติบโตอย่างสม่ำเสมอ หากพบว่าต้นใดตายหรือไม่เจริญเติบโต จะทำการปลูกซ่อมแซมทันที พร้อมทั้งมีการรักษาแนวต้นไม้ในบริเวณพื้นที่ที่ยังไม่มีกิจกรรมการทำเหมืองให้มีการเจริญเติบโตที่ดี ดังรูปที่ 2-16</li> </ul>	-

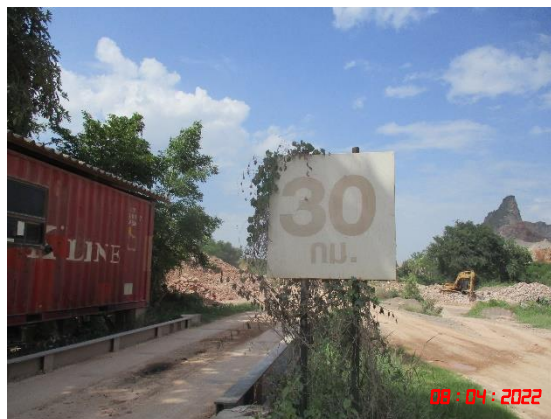
รูปที่ 2-17 ป้ายจำกัดความเร็ว

3. ควบคุมความเร็วรถบรรทุกขนส่งแร่ที่วิ่งไป-มา ระหว่างหน้าเหมืองถึงโรงโม่หิน ให้ใช้ความเร็วไม่เกิน 30 กิโลเมตรต่อชั่วโมง และการขนส่งหินออกสู่แหล่งรับซื้อภายนอกในช่วงถนนลาดยางระหว่าง	<ul style="list-style-type: none"> <li>ผู้ถือประทานบัตรได้ควบคุมให้พนักงานขับรถบรรทุกทุกใช้ความเร็วไม่เกิน 30 กิโลเมตรต่อชั่วโมง พร้อมทั้งติดตั้งป้ายจำกัดความเร็วไว้บริเวณริมเส้นทางให้เห็นอย่างชัดเจน ดังรูปที่ 2-17</li> </ul>	-

เงื่อนไขตามมาตรการ	ผลการปฏิบัติตามมาตรการ	ปัญหา อุปสรรคที่ไม่สามารถปฏิบัติ ตามมาตรการ และแนวทางแก้ไข
<b>3. ระดับเสียง แรงสั่นสะเทือนและหินปลิว</b>		
1. จำกัดความเร็วรถบรรทุกที่วิ่งระหว่างหน้าเหมืองกับโรงโม่หินให้ ใช้ความเร็วไม่เกิน 30 กิโลเมตรต่อชั่วโมง โดยการอบรมพนักงานขับ รถบรรทุกและติดป้ายเตือนริมเส้นทางให้สามารถมองเห็นได้อย่าง ชัดเจน	<ul style="list-style-type: none"> <li>ผู้ถือประทานบัตรได้ออกกฎระเบียบให้พนักงานขับรถบรรทุกหินของ โครงการให้ใช้ความเร็วไม่เกิน 30 กิโลเมตรต่อชั่วโมง โดยมีการอบรม พนักงานขับรถบรรทุกแร่ ทั้งนี้ ทางโครงการได้ติดป้ายเตือนริม เส้นทางที่สามารถมองเห็นได้อย่างชัดเจน ดังรูปที่ 2-17</li> </ul>	-

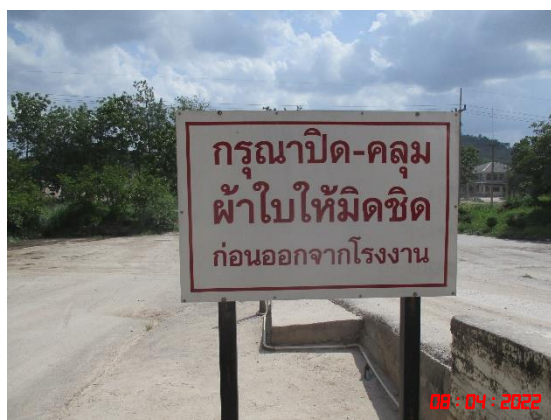
รูปที่ 2-18 ป้ายเตือนให้ปิดคลุมผ้าใบรถบรรทุก

- รถบรรทุกที่ขนหินออกจากโรงโม่หิน จะต้องอยู่ในสภาพที่ดีไม่มีรอยรั่วให้หินร่วงหล่นได้ และมีผ้าใบปิดคลุมมิดชิด	- กำหนดให้รถบรรทุกที่ขนหินออกจากโรงโม่หิน ต้องมีผ้าใบปิดคลุมอย่างมิดชิด เพื่อป้องกันไม่ให้มีรอยรั่วให้หินร่วงหล่นได้ โดยผู้ถือประทานบัตรได้มีการติดตั้งป้ายเตือนให้ปิดคลุมผ้าใบไว้บริเวณด้านหน้าพื้นที่โรงโม่หินให้สามารถมองเห็นได้อย่างชัดเจน ดังรูปที่ 2-18	-

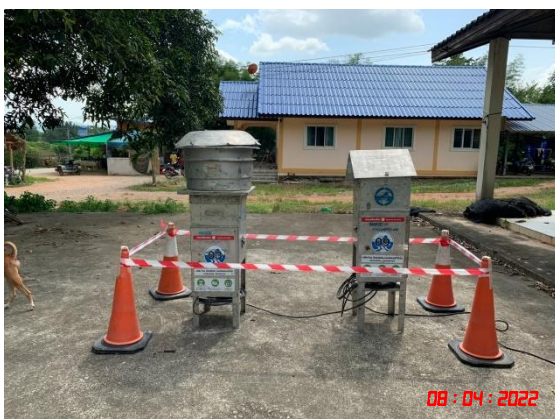
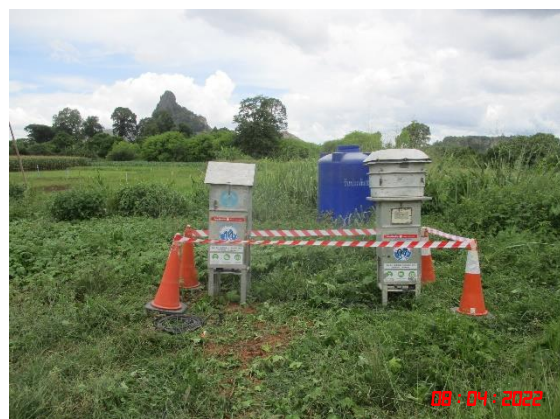
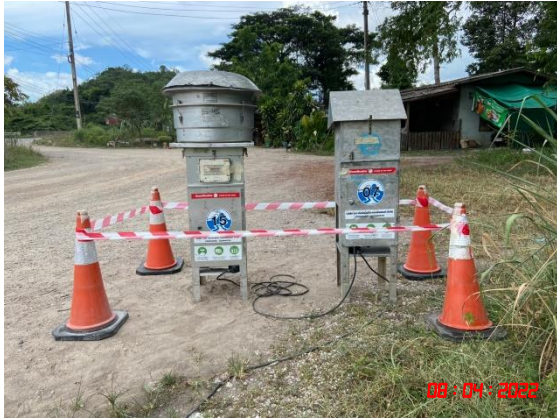
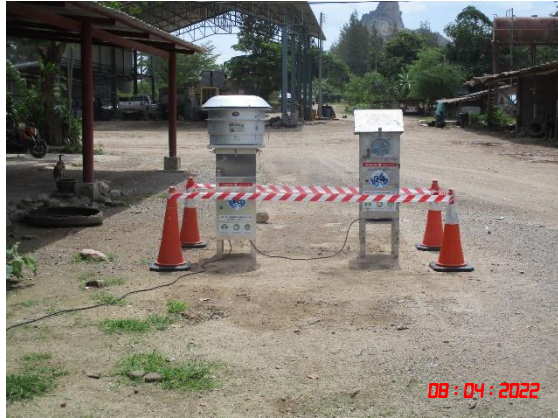
รูปที่ 2-24 การตรวจวัดคุณภาพอากาศ ระหว่างวันที่ 8-11 เมษายน 2565

ผลการตรวจวัดคุณภาพอากาศในรูปของฝุ่นละอองแขวนลอยรวม (TSP) และฝุ่นละอองขนาดเล็กกว่า 10 ไมครอน (PM-10) โครงการเหมืองแร่หินอุตสาหกรรมชนิดหินปูน เพื่ออุตสาหกรรมก่อสร้าง ประทานบัตรที่ 21097/16069 ของห้างหุ้นส่วนจำกัด โรงไม้หินอุตสาหกรรมทรัพย์เขาสามง่าม (บริษัท ศิลาลังหิน จำกัด รับช่วงการทำเหมือง) จำนวน 4 สถานี ได้แก่ บ้านดอยดิน บ้านท่าล้อ บ้านเขาถ้ำกุ่มชูร และสำนักงานโรงไม้หินสหศิลาภัณฑ์ราชบุรี ระหว่างวันที่ 8-11 เมษายน 2565 มีค่า ผลการตรวจวัดแสดงดังตารางที่ 2-5 หนังสือรับรองผลการตรวจวัดทางห้องปฏิบัติการตั้งเอกสารแนบ 10 เอกสารสอบเทียบเครื่องมือตั้งเอกสารแนบ 11 และเอกสารอนุญาตขึ้นทะเบียนห้องปฏิบัติการ วิเคราะห์ตั้งเอกสารแนบ 12
