สรุปมาตรการป้องกันและ แก้ไขผลกระทบสิ่งแวดล้อม มาตรการติดตามตรวจสอบ คุณภาพสิ่งแวดล้อม และข้อเสนอแนะ

สรุปมาตรการป้องกันและแก้ไขผลกระทบสิ่งแวดล้อม และมาตรการติดตามตรวจสอบคุณภาพสิ่งแวดล้อม และข้อเสนอแนะ

สรุปผลการปฏิบัติตามมาตรการป้องกันและแก้ไขผลกระทบสิ่งแวดล้อม โครงการเหมืองแร่หินอุตสาหกรรมชนิดหินบะซอลต์ เพื่ออุตสาหกรรมก่อสร้าง ประทานบัตรที่ 33631/16029 ของบริษัท สุรินทร์เทคศิลา จำกัด ตั้งอยู่ที่ หมู่ที่ 7 ตำบลประทัดบุ อำเภอลำทะเมนชัย จังหวัดสุรินทร์ ที่กำหนดตามหนังสือ ทส 1010.2/9903 ลงวันที่ 29 กรกฎาคม 2563 พร้อมทั้งการออกสำรวจพื้นที่และศึกษาข้อมูลที่ได้ตามสภาพในปัจจุบัน สรุปประเด็นที่สำคัญได้ดังต่อไปนี้

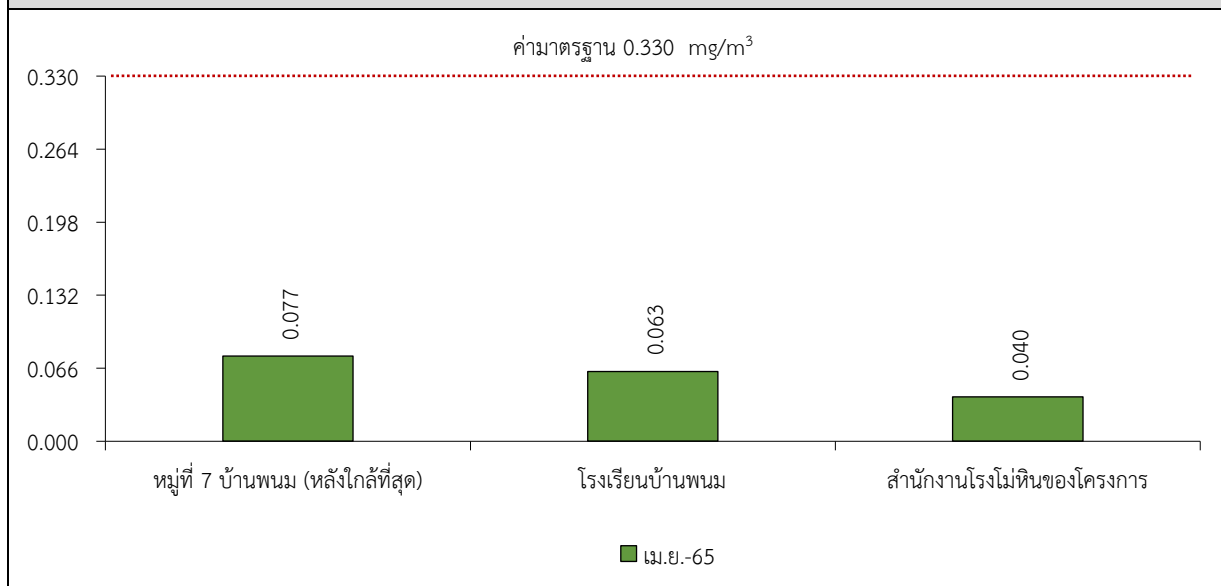
รูปที่ 3-1 กราฟแสดงผลการตรวจวัดปริมาณฝุ่นละอองแขวนลอยรวม (TSP) เปรียบเทียบกับ
มาตรฐาน

จากข้อมูลผลการตรวจวัดคุณภาพอากาศในรูปปริมาณฝุ่นละอองแขวนลอยรวม (TSP) โครงการเหมืองแร่หินอุตสาหกรรมชนิดหินบะซอลต์ เพื่ออุตสาหกรรมก่อสร้าง ประทานบัตรที่ 33631/16029 ของบริษัท สุรินทร์เทคศิลา จำกัด จำนวน 3 สถานี ได้แก่ หมู่ที่ 7 บ้านพนม (หลังใกล้ที่สุด) โรงเรียนบ้านพนม และสำนักงานโรงโม่หินของโครงการ ระหว่างวันที่ 2-5 เมษายน 2565 พบว่า สถานีที่มีผลการตรวจวัดปริมาณฝุ่นละอองแขวนลอยรวม (TSP) สูงสุด คือ บริเวณหมู่ที่ 7 บ้านพนม (หลังใกล้ที่สุด) มีค่าเท่ากับ 0.077 มิลลิกรัมต่อลูกบาศก์เมตร เมื่อนำมาเปรียบเทียบกับค่ามาตรฐาน พบว่า ผลการตรวจวัดมีค่าอยู่ในเกณฑ์มาตรฐานตามประกาศคณะกรรมการสิ่งแวดล้อมแห่งชาติ ฉบับที่ 24 (พ.ศ. 2547) เรื่อง กำหนดมาตรฐานคุณภาพอากาศในบรรยากาศโดยทั่วไป ที่กำหนดปริมาณฝุ่นละออง

แขวนลอยรวม (TSP) ไม่เกิน 0.330 มิลลิกรัมต่อลูกบาศก์เมตร สรุปผลการตรวจวัดดังตารางที่ 3-1 และรูปที่ 3-1

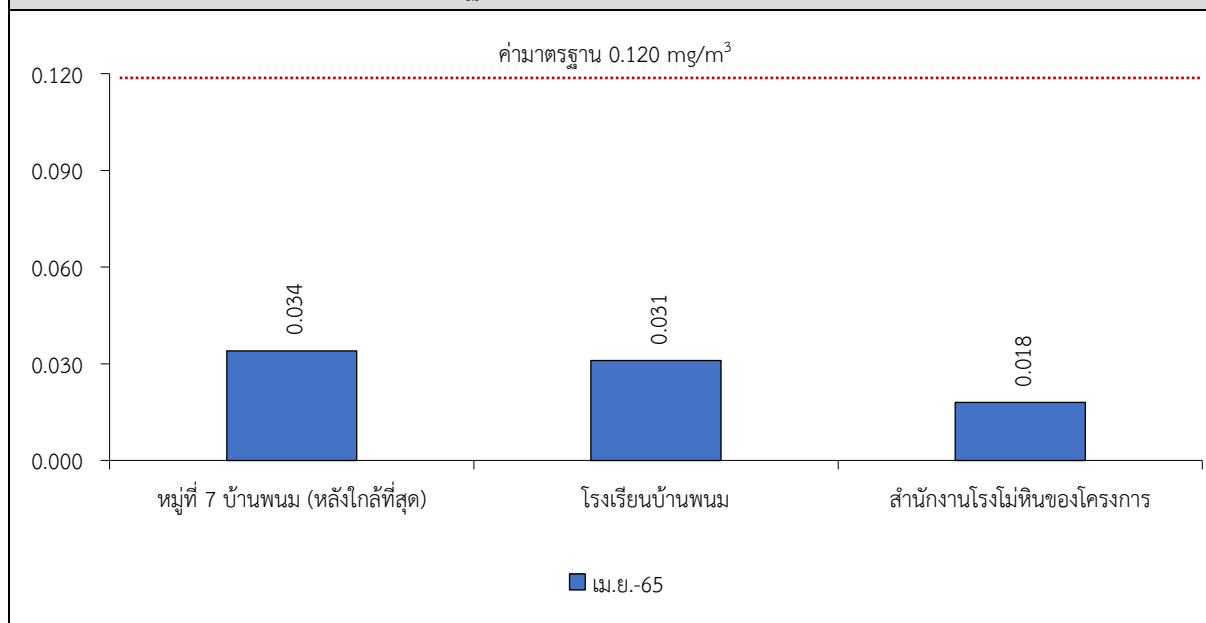
รูปที่ 3-2 กราฟสรุปผลการตรวจวัดปริมาณฝุ่นละอองขนาดเล็กกว่า 10 ไมครอน (PM-10)
เปรียบเทียบกับค่ามาตรฐาน

จากข้อมูลผลการตรวจวัดคุณภาพอากาศในรูปปริมาณฝุ่นละอองขนาดเล็กกว่า 10 ไมครอน โครงการเหมืองแร่หินอุตสาหกรรมชนิดหินบะซอลต์ เพื่ออุตสาหกรรมก่อสร้าง ประทานบัตรที่ 33631/16029 ของบริษัท สุรินทร์เทปคิลา จำกัด จำนวน 3 สถานี ได้แก่ หมู่ที่ 7 บ้านพนม (หลังใกล้ที่สุด) โรงเรียนบ้านพนม และสำนักงานโรงโม่หินของโครงการ ระหว่างวันที่ 2-5 เมษายน 2565 พบว่า สถานีที่มีผลการตรวจวัดปริมาณฝุ่นละอองขนาดเล็กกว่า 10 ไมครอน (PM-10) สูงสุด คือ บริเวณหมู่ที่ 7 บ้านพนม (หลังใกล้ที่สุด) มีค่าเท่ากับ 0.034 มิลลิกรัมต่อลูกบาศก์เมตร เมื่อนำมาเปรียบเทียบกับค่ามาตรฐาน พบว่า ผลการตรวจวัดมีค่าอยู่ในเกณฑ์ค่ามาตรฐานตามประกาศคณะกรรมการสิ่งแวดล้อมแห่งชาติ ฉบับที่ 24 (พ.ศ. 2547) เรื่อง กำหนดมาตรฐานคุณภาพอากาศในบรรยากาศโดยทั่วไป คือ ปริมาณฝุ่นละอองขนาดเล็กกว่า 10 ไมครอน (PM-10) มีค่าไม่เกิน 0.120 มิลลิกรัมต่อลูกบาศก์เมตร สรุปผลการตรวจวัดดังตารางที่ 3-1 และรูปที่ 3-2

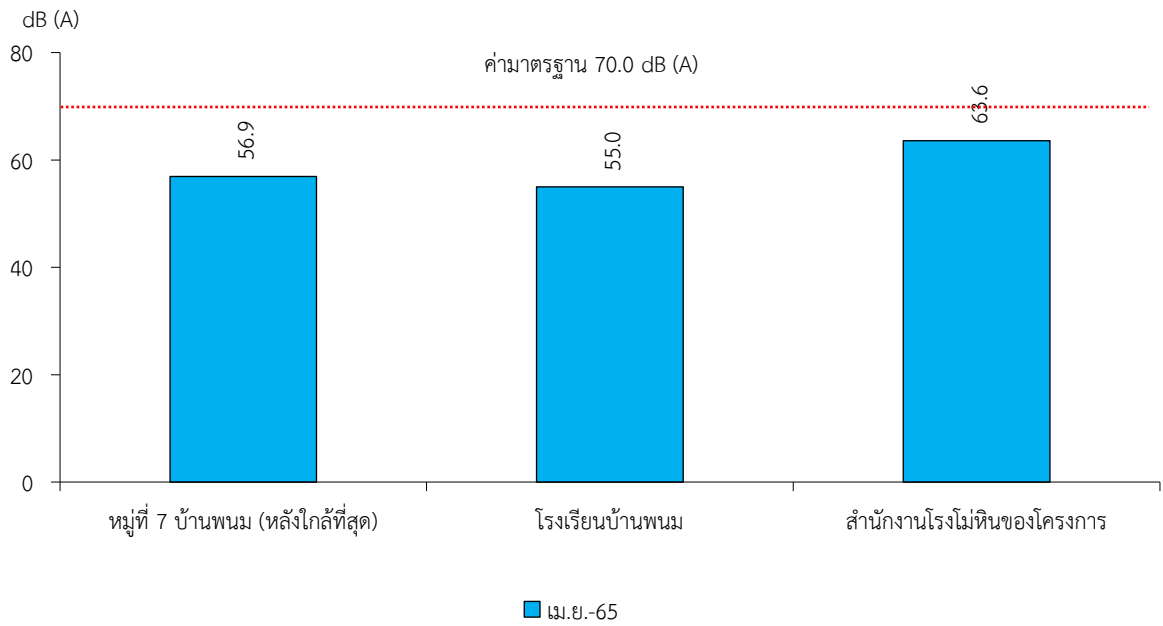
รูปที่ 3-3 กราฟสรุปผลการตรวจวัดระดับเสียงเฉลี่ย 24 ชั่วโมง (Leq 24 hrs.) เปรียบเทียบกับค่ามาตรฐาน

จากข้อมูลผลการตรวจวัดระดับเสียงเฉลี่ย 24 ชั่วโมง (Leq 24 hrs.) โครงการเหมืองแร่หินอุตสาหกรรมชนิดหินบะซอลต์ เพื่ออุตสาหกรรมก่อสร้าง ประทานบัตรที่ 33631/16029 ของบริษัท สุรินทร์เทคซิล่า จำกัด จำนวน 3 สถานี ได้แก่ หมู่ที่ 7 บ้านพนม (หลังใกล้ที่สุด) โรงเรียนบ้านพนม และสำนักงานโรงโม่หินของโครงการ ระหว่างวันที่ 2-5 เมษายน 2565 พบว่า สถานีที่มีผลการตรวจวัดระดับเสียงเฉลี่ย 24 ชั่วโมง (Leq 24 hrs.) สูงสุด คือ บริเวณสำนักงานโรงโม่หินของโครงการ มีค่าเท่ากับ 63.6 เดซิเบล (เอ) เมื่อนำมาเปรียบเทียบกับค่ามาตรฐาน พบว่า ผลการตรวจวัดมีค่าอยู่ในเกณฑ์มาตรฐานตามประกาศคณะกรรมการสิ่งแวดล้อมแห่งชาติ ฉบับที่ 15 (พ.ศ. 2540) เรื่อง กำหนดมาตรฐานระดับเสียงโดยทั่วไป ที่กำหนดระดับเสียงเฉลี่ย 24 ชั่วโมง (Leq 24 hrs.) ไว้ไม่เกิน 70.0 เดซิเบล (เอ) สรุปผลการตรวจวัดดังตารางที่ 3-2 และรูปที่ 3-3

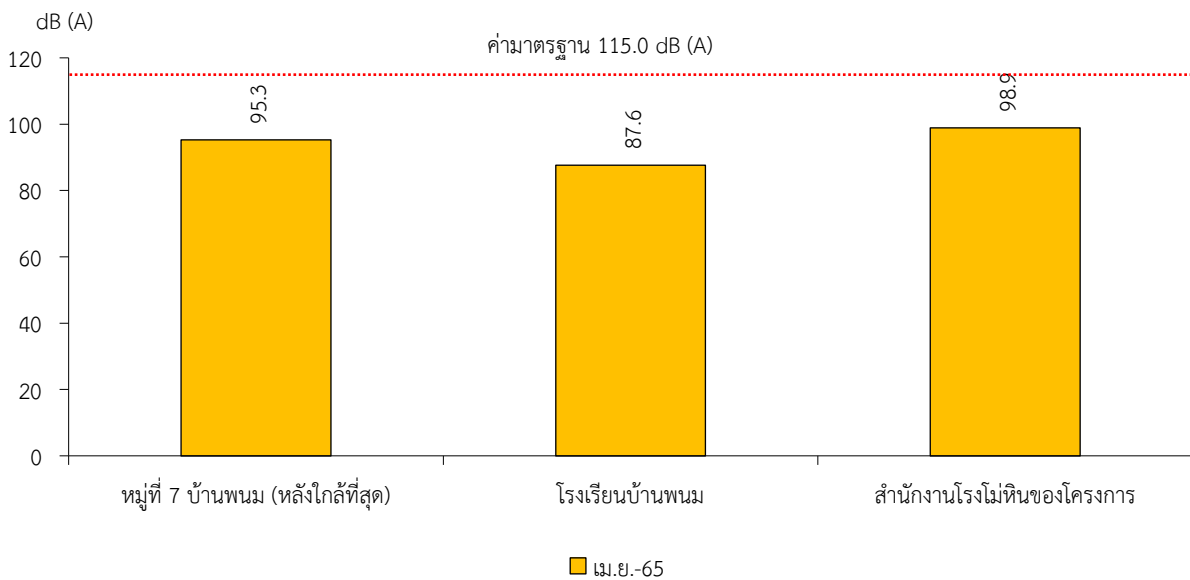
รูปที่ 3-4 กราฟสรุปผลการตรวจวัดระดับเสียงสูงสุด (L_{max}) เปรียบเทียบกับค่ามาตรฐาน

จากข้อมูลผลการตรวจวัดระดับเสียงสูงสุด (L_{max}) โครงการเหมืองแร่หินอุตสาหกรรมชนิดหินบะซอลต์ เพื่ออุตสาหกรรมก่อสร้าง ประทานบัตรที่ 33631/16029 ของบริษัท สุรินทร์เทคซิล่า จำกัด จำนวน 3 สถานี ได้แก่ หมู่ที่ 7 บ้านพนม (หลังใกล้ที่สุด) โรงเรียนบ้านพนม และสำนักงานโรงโม่หินของโครงการ ระหว่างวันที่ 2-5 เมษายน 2565 พบว่า สถานีที่มีผลการตรวจวัดระดับเสียงสูงสุด (L_{max}) คือ บริเวณสำนักงานโรงโม่หินของโครงการ มีค่าเท่ากับ 98.9 เดซิเบล (เอ) เมื่อนำมาเปรียบเทียบกับค่ามาตรฐาน พบว่า ผลการตรวจวัดมีค่าอยู่ในเกณฑ์มาตรฐานตามประกาศคณะกรรมการสิ่งแวดล้อมแห่งชาติ ฉบับที่ 15 (พ.ศ. 2540) เรื่อง กำหนดมาตรฐานระดับเสียงโดยทั่วไป ที่กำหนดระดับเสียงสูงสุด (L_{max}) ไว้ไม่เกิน 115.0 เดซิเบล เอ สรุปผลการตรวจวัดดังตารางที่ 3-2 และรูปที่ 3-4
