มาตรการป้องกันและแก้ไข ผลกระทบสิ่งแวดล้อมและ มาตรการติดตามตรวจสอบ คุณภาพสิ่งแวดล้อม

มาตรการป้องกันและแก้ไขผลกระทบสิ่งแวดล้อม และมาตรการติดตามตรวจสอบคุณภาพสิ่งแวดล้อม

ผลการพิจารณารายงานการวิเคราะห์ผลกระทบสิ่งแวดล้อม โครงการเหมืองแร่เหล็กและดินขาว ประทานบัตรที่ 32655/16040 ของบริษัท ทรัพย์อیشู จำกัด (บริษัท เหมืองแร่ไทรโยค จำกัด รับช่วงพื้นที่การทำเหมืองแร่) เนื่องจากโครงการได้รับอนุญาตให้เปลี่ยนแปลงแผนผังโครงการทำเหมือง กรมอุตสาหกรรมพื้นฐานและการเหมืองแร่ กองบริหารสิ่งแวดล้อม ได้พิจารณาและให้ความเห็นชอบ กำหนดให้ผู้ถือประทานบัตรปฏิบัติตามมาตรการป้องกันและแก้ไขผลกระทบสิ่งแวดล้อมที่กำหนดไว้เดิมตามหนังสือที่ ทส 1009.2/8613 ลงวันที่ 3 กันยายน 2555 ที่ออกโดยสำนักงานนโยบายและแผนทรัพยากรธรรมชาติและสิ่งแวดล้อม (เอกสารแนบ 1) รวมทั้งมาตรการป้องกันและแก้ไขผลกระทบสิ่งแวดล้อมที่กำหนดเพิ่มเติมให้สอดคล้องกับการขอเปลี่ยนแปลงแผนผังโครงการทำเหมืองอย่างเคร่งครัด ตามหนังสือที่ ออก 0506/ป(จ)150 วันที่ 13 กรกฎาคม 2563 (เอกสารแนบ 3) รายละเอียดดังตารางที่ 2-1 ถึงตารางที่ 2-5

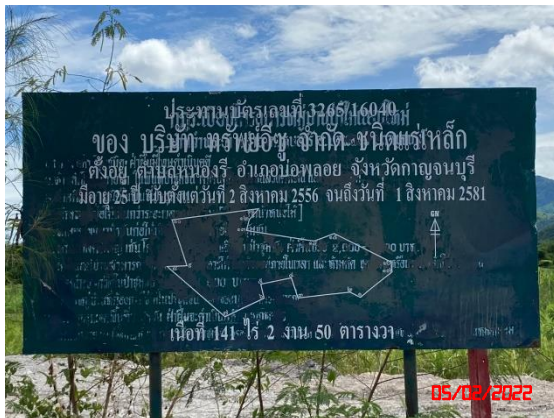
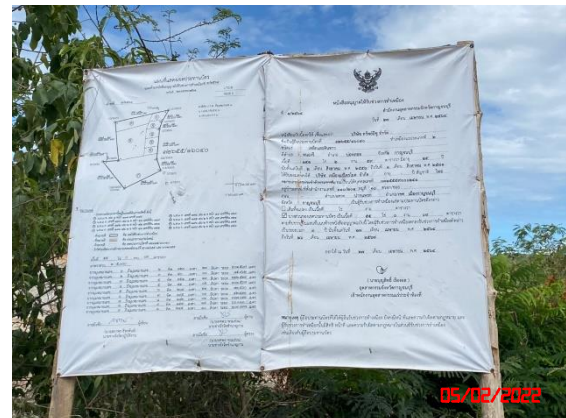
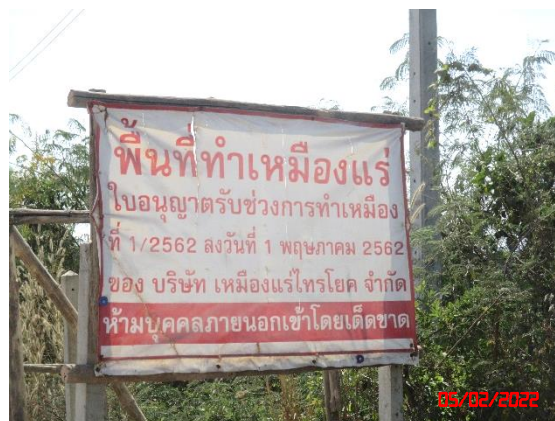
รูปที่ 2-1 ป้ายแสดงรายละเอียดและขอบเขตพื้นที่โครงการ

เงื่อนไขตามมาตรการ	ผลการปฏิบัติตามมาตรการ	ปัญหาอุปสรรค ที่ไม่สามารถปฏิบัติตามมาตรการ และแนวทางแก้ไข
ทรัพยากรสิ่งแวดล้อมทางกายภาพ		
1. ลักษณะภูมิประเทศ		
1. ให้กำหนดตำแหน่ง และขอบเขตพื้นที่ประกอบกิจกรรมต่างๆ ที่เกี่ยวข้องกับการทำเหมืองของโครงการให้ชัดเจน โดยเปลี่ยนแปลงสภาพเดิมให้น้อยที่สุดหรือเท่าที่จำเป็น	<ul style="list-style-type: none"> ผู้ถือประทานบัตรได้ร่วมกับวิศวกรผู้ควบคุมการทำเหมืองกำหนดขอบเขตพื้นที่ที่ดำเนินกิจกรรมต่างๆ ในการทำเหมืองอย่างชัดเจนตามที่มาตรการกำหนดอย่างเคร่งครัด พร้อมจัดทำป้ายแสดงขอบเขตพื้นที่การทำเหมืองให้สามารถมองเห็นได้อย่างชัดเจนดังรูปที่ 2-1 	-

4. ให้ปลูกพืชคลุมดิน เช่น หญ้าแฝก และพืชตระกูลถั่วไว้บนคันทำนบดิน เพื่อช่วยยึดหน้าดิน และลดการชะล้างพังทลายของคันทำนบดิน		-
5. ให้จัดทำป้ายแสดงขอบเขตพื้นที่โครงการ ขอบเขตการทำเหมือง และแนวเวนระยะการทำเหมืองแสดงไว้บริเวณหน้าเหมือง เพื่อให้ง่ายต่อการตรวจสอบพื้นที่และการปฏิบัติงานบริเวณหน้าเหมืองของโครงการ	<ul style="list-style-type: none"> ผู้ถือประทานบัตรได้จัดทำและติดตั้งป้ายแสดงขอบเขตพื้นที่โครงการ รายละเอียดข้อมูลโครงการ โดยติดตั้งไว้บริเวณด้านหน้าของพื้นที่โครงการหรือบริเวณที่สามารถพบเห็นได้อย่างชัดเจน ดังรูปที่ 2-1 	-

เงื่อนไขตามมาตรการ	ผลการปฏิบัติตามมาตรการ	ปัญหาอุปสรรค ที่ไม่สามารถปฏิบัติตามมาตรการ และแนวทางแก้ไข
ทรัพยากรสิ่งแวดล้อมทางชีวภาพ		
1. ให้ทางโครงการกำหนดขอบเขตพื้นที่เพื่อกิจกรรมต่างๆ และดำเนินกิจกรรมเฉพาะในพื้นที่โครงการเท่านั้น โดยการแสดงสัญลักษณ์หรือปักป้ายให้เห็นชัดเจน และห้ามรบกวนพื้นที่ใดที่ไม่มีส่วนเกี่ยวข้องกับโครงการ	<ul style="list-style-type: none"> ในการดำเนินการทำเหมืองของโครงการผู้ถือประทานบัตรได้ดำเนินการเฉพาะพื้นที่ที่ได้รับอนุญาตเท่านั้น พร้อมจัดทำป้ายแสดงขอบเขตพื้นที่ประทานบัตร และติดตั้งไว้บริเวณด้านหน้าพื้นที่โครงการให้เห็นได้อย่างชัดเจน ดังรูปที่ 2-1 	-

4. ให้ประชาสัมพันธ์รายละเอียดโครงการ โดยการจัดทำป้ายแสดง ข้อมูลเกี่ยวกับโครงการ ได้แก่ หมายเลขประทานบัตร เนื้อที่ ระยะเวลาการทำเหมือง และผู้รับผิดชอบ ไว้บริเวณด้านหน้าพื้นที่ โครงการ หรือบริเวณพื้นที่สามารถพบเห็นได้ทั่วไป ให้แล้วเสร็จก่อน เปิดการทำเหมือง	<ul style="list-style-type: none"> ผู้ถือประทานบัตรได้จัดทำป้ายแสดงข้อมูลเกี่ยวกับโครงการ ได้แก่ หมายเลขประทานบัตร เนื้อที่ ระยะเวลาในการทำเหมือง และ ผู้รับผิดชอบ โดยติดตั้งไว้บริเวณด้านหน้าพื้นที่โครงการให้สามารถ มองเห็นได้ชัดเจน ดังรูปที่ 2-1 	-

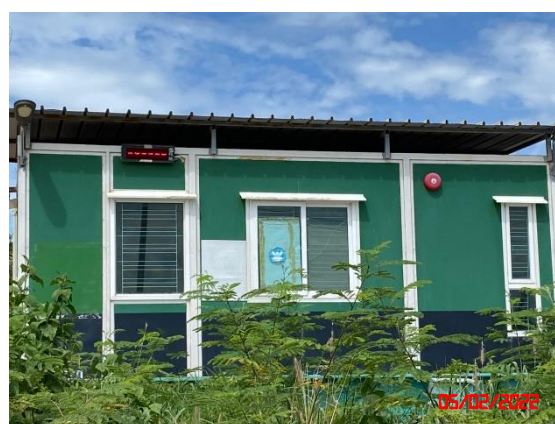
รูปที่ 2-2 สำนักงาน

2. ให้จัดเตรียมเครื่องจักร และอุปกรณ์ในการทำเหมืองให้พร้อม จัดทำแนวเขตพื้นที่โครงการให้ชัดเจน รวมทั้งจัดสร้างคันทำนบดิน และคูระบายน้ำ บ่อตกตะกอน อาคารสำนักงาน โรงซ่อมเครื่องจักร ที่พักพนักงาน อาคารเก็บวัสดุระเบิด และโรงแต่งแร่ ให้แล้วเสร็จก่อนที่จะเริ่มการทำเหมือง	<ul style="list-style-type: none"> ผู้ถือประทานบัตรได้ดำเนินการทำเหมืองตามแผนผังโครงการ พร้อมจัดเตรียมเครื่องจักรอุปกรณ์ให้พร้อมสำหรับการทำเหมือง และได้กำหนดการใช้พื้นที่สำหรับกิจกรรมการทำเหมืองไว้อย่างชัดเจน ซึ่งได้จัดสร้างสำนักงาน คันทำนบดิน บ่อตกตะกอน และคูระบายน้ำโดยรอบพื้นที่โครงการ เพื่อรองรับน้ำจากกิจกรรมการทำเหมืองและป้องกันน้ำจากโครงการไหลออกสู่ภายนอก ดังรูปที่ 2-2 ถึงรูปที่ 2-5 	-

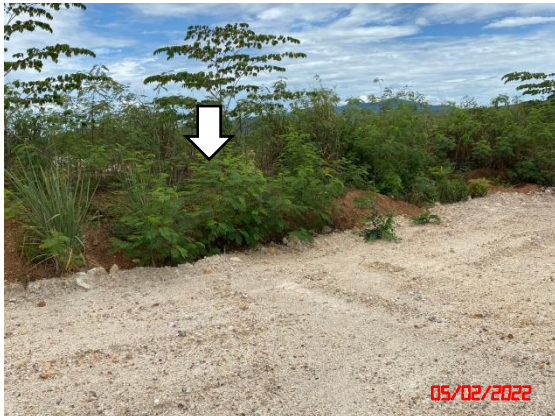
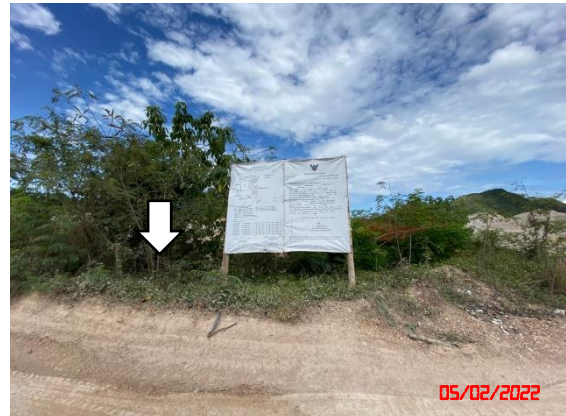
รูปที่ 2-3 ค้นทำนบดิน

3. จัดสร้างคันทำนบดินไว้ตลอดแนวเขตพื้นที่โครงการ ตั้งแต่บริเวณ แนวหลักมุดที่ 15 ลงมาทางด้านทิศใต้ จนถึงบริเวณแนวหลักมุดที่ 8 ทางด้านทิศตะวันตก บริเวณลานกองแร่ และรอบพื้นที่เก็บกอง เปลือกดินในเขตพื้นที่โครงการ โดยคันทำนบที่จะสร้างมีลักษณะ พื้นที่หน้าตัดรูปสี่เหลี่ยมคางหมู ขนาดความกว้างที่ฐาน 4.0 เมตร สูง 1.0 เมตร ขอบคันด้านบนกว้าง 2.0 เมตร ความลาดเอียงของคัน ทำนบไม่เกิน 45 องศา เพื่อป้องกันการไหลบ่าของน้ำฝนบริเวณ พื้นที่โครงการ	<ul style="list-style-type: none"> ผู้ถือประทานบัตรได้จัดสร้างคันทำนบดินบริเวณแนวเขตพื้นที่ โครงการ เพื่อป้องกันการไหลบ่าของน้ำฝนออกสู่ภายนอกพื้นที่ โครงการ พร้อมได้ทำการปลูกพืชปกคลุมดินและไถย่นต้นบนคัน ทำนบดิน เพื่อป้องกันการชะล้างและพังทลายของหน้าดิน ดังรูปที่ 2-3 	-

5. ปลูกพืชคลุมดินไว้บริเวณคันทำนบดินและบริเวณกองเปลือกดินเศษ หิน เพื่อป้องกันการชะล้างพังทลายของดิน	<ul style="list-style-type: none"> ผู้ถือประทานบัตรได้ปลูกพืชคลุมดินและไม่ย่นต้นโตเร็วบนแนวคัน ทำนบดินและบริเวณเก็บกองเปลือกดิน เพื่อป้องกันผลกระทบจาก การชะล้างพังทลาย ดังรูปที่ 2-3 	-

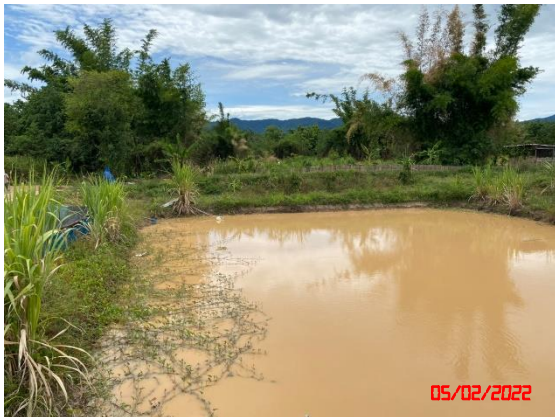
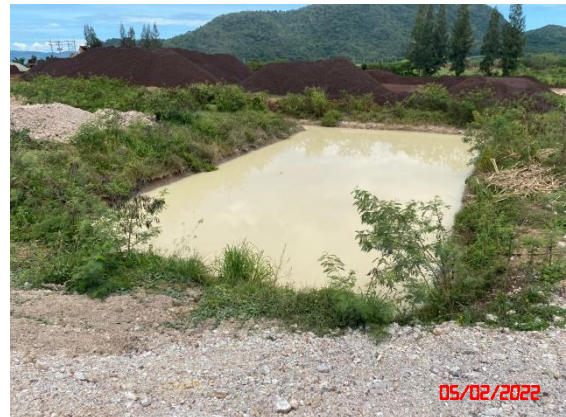
รูปที่ 2-4 บ่อดักตะกอน

2. ให้ขุดบ่อดักตะกอน จำนวน 3 บ่อ โดยให้แต่ละบ่อมีขนาด 40x40x3 เมตร เพื่อรองรับน้ำชะล้างจากบริเวณพื้นที่ทำเหมืองและ ที่เก็บกองเศษหินเศษดินได้อย่างเพียงพอ โดยไม่มีการปล่อยน้ำขึ้น ชั้นออกนอกพื้นที่โครงการแต่อย่างใด	<ul style="list-style-type: none"> ผู้ถือประทานบัตรได้จัดสร้างบ่อดักตะกอน ให้มีขนาดเป็นไปตามที่ แผนผังโครงการ เพื่อรองรับน้ำชะล้างจากบริเวณพื้นที่ทำเหมืองและ ที่เก็บกองเศษหินเศษดิน พร้อมควบคุมไม่ให้เกิดการระบายน้ำออก นอกพื้นที่โครงการแต่อย่างใด ดังรูปที่ 2-4 	-

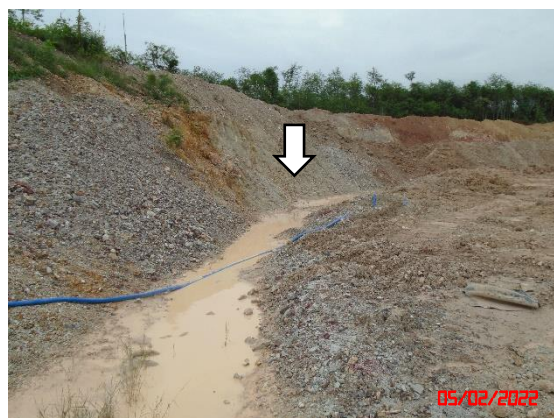
รูปที่ 2-5 คูระบายน้ำ

เงื่อนไขตามมาตรการ	ผลการปฏิบัติตามมาตรการ	ปัญหาอุปสรรค ที่ไม่สามารถปฏิบัติ ตามมาตรการ และแนวทางแก้ไข
4. ให้ชุดระบายน้ำให้มีหน้าตัดเป็นรูปสี่เหลี่ยมคางหมู ขนาดท้องร่องกว้างประมาณ 0.75 เมตร ลึกประมาณ 1 เมตร ด้านบนกว้างประมาณ 1.5 เมตร ความลาดเอียงประมาณ 5 องศา รอบพื้นที่เก็บกองเปลือกดินและเศษหิน ลานกองแร่ และจากพื้นที่โรงแต่งแร่ เพื่อเบี่ยงเบนน้ำลงสู่บ่อตกตะกอน	<ul style="list-style-type: none"> ผู้ถือประทานบัตรได้มีการชุดระบายน้ำ บริเวณรอบพื้นที่เก็บกองเปลือกดินและเศษหิน ลานกองแร่ และพื้นที่โรงแต่งแร่ เพื่อเบี่ยงเบนน้ำให้ไหลลงสู่บ่อตกตะกอน และได้มีการปลูกพืชปกคลุมดินไว้บริเวณขอบชุดระบายน้ำ เพื่อช่วยกรองตะกอนดินก่อนที่จะถูกชะล้างลงสู่ชุดระบายน้ำดังรูปที่ 2-5 	-

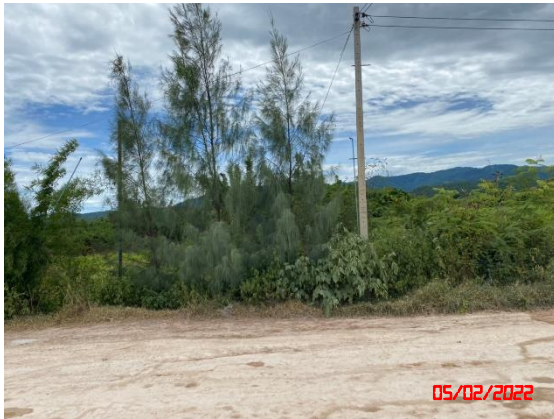
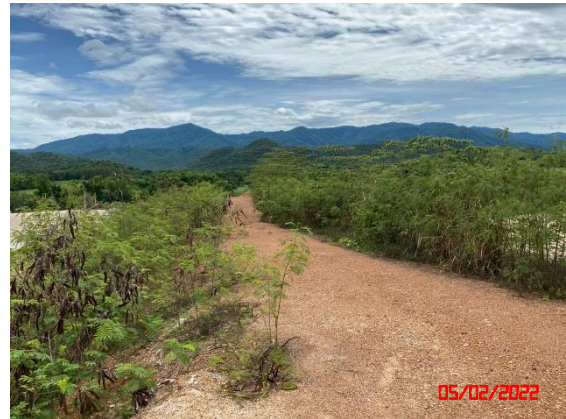
รูปที่ 2-6 แนวเขตพื้นที่เว้นการทำเหมือง

เงื่อนไขตามมาตรการ	ผลการปฏิบัติตามมาตรการ	ปัญหาอุปสรรค ที่ไม่สามารถปฏิบัติ ตามมาตรการ และแนวทางแก้ไข
6. อุทกวิทยา และคุณภาพน้ำ		
1. กำหนดให้กันแนวเขตพื้นที่ไม่ทำเหมืองในระยะ 50 เมตร จากแนว ลำห้วยที่ผ่านใกล้พื้นที่โครงการในแนวหลักมุดที่ 1-17	<ul style="list-style-type: none"> ผู้ถือประทานบัตรได้ดำเนินการทำเหมืองให้เป็นไปตามแผนผัง โครงการ ซึ่งได้กำหนดแนวเขตพื้นที่ไม่ทำเหมืองในระยะ 50 เมตร จากแนวลำห้วยที่ผ่านใกล้พื้นที่โครงการ พร้อมดูแลรักษาสภาพป่าไม้ เดิมให้เจริญเติบโตได้อยู่เสมอ ดังรูปที่ 2-6 	-

เงื่อนไขตามมาตรการ	ผลการปฏิบัติตามมาตรการ	ปัญหาอุปสรรค ที่ไม่สามารถปฏิบัติตามมาตรการ และแนวทางแก้ไข
3. ให้ทำการปลูกไม้ยืนต้นโตเร็ว เช่น สน กระถินเทพา ร่วมกับพรรณไม้ท้องถิ่น ในบริเวณที่เอื้ออำนวยต่อการปลูก ได้แก่ บริเวณโดยรอบพื้นที่โครงการ บริเวณแนวคันทำนบดิน บริเวณพื้นที่ว่างเปล่าที่ไม่มีการใช้ประโยชน์ และบริเวณรอบพื้นที่โครงการด้านที่ติดกับบ้านเรือนประชาชน	<ul style="list-style-type: none"> ผู้ถือประทานบัตรได้ดูแลรักษาต้นไม้ยืนต้นและพืชปกคลุมดินที่มีอยู่เดิมในบริเวณรอบพื้นที่โครงการ บริเวณแนวคันทำนบดิน และพื้นที่ที่ไม่มีการทำเหมืองให้เจริญเติบโตได้ดี พร้อมทำการปลูกเพิ่มเติมทดแทนต้นไม้ที่ล้มตายลง เพื่อเป็นแนวกันชนลดผลกระทบด้านฝุ่นละอองและเสียง (Buffer Zone) ดังรูปที่ 2-6 และรูปที่ 2-7 	-

3. ตรวจสอบเสถียรภาพของหน้าเหมืองให้อยู่ในสภาพที่ปลอดภัยจากการพังทลายก่อนที่จะมีการอนุญาตให้พนักงานเข้าไปปฏิบัติงานประจำก่อนการทำงานทุกวัน		
4. บริเวณใดที่ไม่เกี่ยวข้องกับการดำเนินโครงการ หรือบริเวณที่ทำเหมืองยังไม่ถึงจะต้องรักษาสภาพเดิมไว้ให้มากที่สุด ทั้งนี้ เพื่อช่วยเป็นแนวป้องกันผลกระทบ (Buffer Zone) อีกทางหนึ่งและการขยายหน้าเหมืองให้กระทำในขอบเขตพื้นที่ที่จะเปิดหน้าเหมืองในแต่ละช่วงเท่านั้น	<ul style="list-style-type: none"> บริเวณที่ไม่เกี่ยวข้องกับการทำเหมืองหรือบริเวณที่ไม่มีกิจกรรมการทำเหมือง ผู้ถือประทานบัตรจะรักษาต้นไม้และสภาพภูมิประเทศเดิมไว้ให้มากที่สุด เพื่อช่วยเป็นแนวป้องกันผลกระทบด้านสิ่งแวดล้อมและด้านทัศนียภาพ (Buffer Zone) ดังรูปที่ 2-6 	-

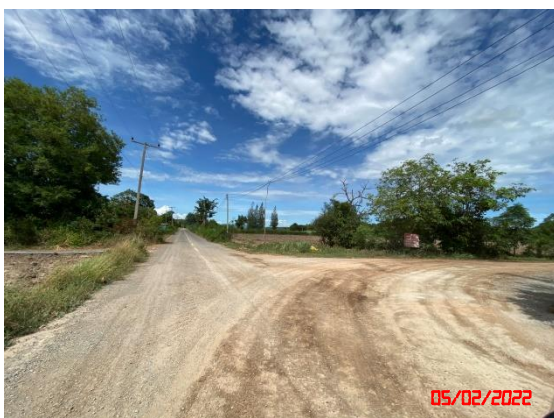
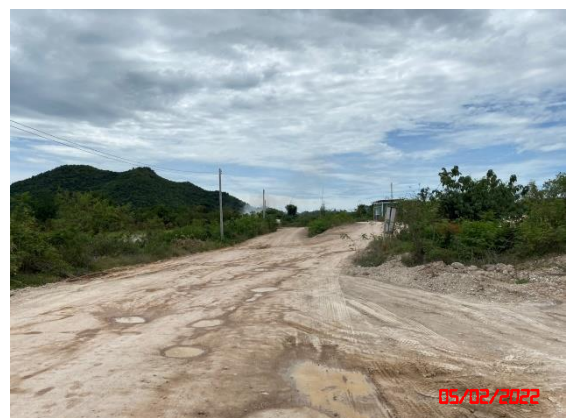
รูปที่ 2-8 สภาพเส้นทางขนส่งแร่

เงื่อนไขตามมาตรการ	ผลการปฏิบัติตามมาตรการ	ปัญหาอุปสรรค ที่ไม่สามารถปฏิบัติ ตามมาตรการ และแนวทางแก้ไข
2. คุณภาพอากาศ		
2.1 บริเวณเส้นทางขนส่งแร่		
1. ให้ปรับปรุงและซ่อมแซมเส้นทางขนส่งแร่ช่วงที่เป็นถนนลูกรัง ให้มีผิวจราจรที่ไม่ก่อให้เกิดฝุ่นฟุ้งกระจาย เช่น การบดอัดด้วยดินหรือหิน	<ul style="list-style-type: none"> ผู้ถือประทานบัตรได้มีการปรับปรุงและซ่อมแซมเส้นทางขนส่งแร่ในช่วงที่เป็นถนนลูกรังให้เป็นถนนดินบดอัดแน่น เพื่อลดการฟุ้งกระจายของฝุ่นละออง พร้อมดูแลให้มีสภาพผิวจราจรที่ดีพร้อมใช้งานอยู่เสมอ ดังรูปที่ 2-8 	-

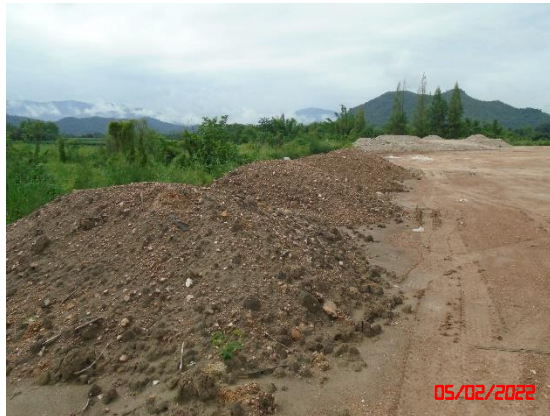
รูปที่ 2-9 พื้นที่เก็บกองเปลือกดิน

2. นำเปลือกดินและเศษหินไปปรับปรุงเส้นทางลำเลียง คันทำนบกั้นของโครงการและนำไปฟื้นฟูสภาพพื้นที่	<ul style="list-style-type: none"> เปลือกดินและเศษหินที่ได้จากการทำเหมือง ผู้ถือประทานบัตรจะนำไปปรับปรุงเส้นทางลำเลียงแร่ และคันทำนบกั้นของโครงการ และส่วนที่เหลือจะนำไปเก็บกองไว้ในพื้นที่ที่ได้จัดเตรียมไว้ พร้อมทำการปลูกพืชปกคลุมดินไว้ เพื่อป้องกันการชะล้างหน้าดินดังรูปที่ 2-9 	-

7. เศษดินเศษหินที่เกิดขึ้นให้นำไปปรับปรุงซ่อมแซมเส้นทางขนส่งแร่และแนวคันทำนบดิน ส่วนที่เหลือนำไปเก็บกองเปลือกดินในเขตพื้นที่โครงการ เพื่อใช้ประโยชน์ในการฟื้นฟูสภาพพื้นที่ภายหลังการทำเหมืองแร่แล้ว โดยไม่กองทิ้งกระจายอยู่ตามพื้นที่เปิดทำหน้าเหมืองหรือบริเวณอื่นๆ	<ul style="list-style-type: none"> ● เปลือกดินและเศษหินที่ได้จากการทำเหมือง ผู้ถือประทานบัตรจะนำไปปรับปรุงเส้นทางลำเลียงแร่ และคันทำนบดินของโครงการ และส่วนที่เหลือจะนำไปเก็บกองไว้ในพื้นที่ที่ได้จัดเตรียมไว้ พร้อมทำการปลูกพืชปกคลุมดินไว้ เพื่อช่วยลดการกัดเซาะชะล้างพังทลายของกองเปลือกดินจากน้ำฝน และยังช่วยรักษาสภาพความอุดมสมบูรณ์ของดิน และเป็นการลดผลกระทบด้านทัศนียภาพ ดังรูปที่ 2-9 	-

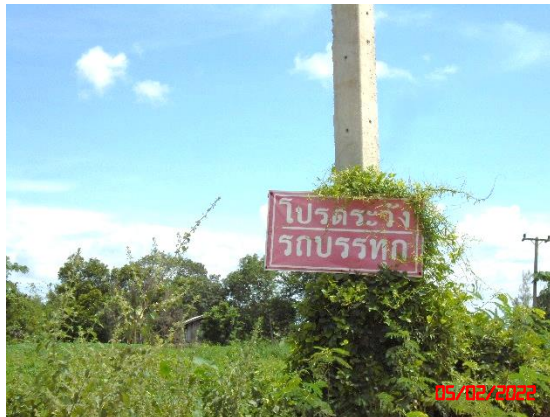
รูปที่ 2-10 ป้ายระวางรถบรรทุกเข้า-ออก

1. การคมนาคม		
1. จัดทำป้ายสัญญาณเตือนจำกัดความเร็วของรถขนส่งแร่ บริเวณเส้นทางขนส่งแร่ของโครงการ โดยระบุความเร็วไม่เกิน 25 กิโลเมตร/ชั่วโมง ป้ายเตือนให้ระวังและชะลอความเร็ว และสัญญาณไฟบริเวณก่อนถึงช่วงที่ผ่านชุมชน ทั้งขาเข้าและขาออกจากพื้นที่โครงการ ในระยะห่างประมาณ 50, 100 และ 200 เมตร เป็นต้น เพื่อส่งเสริมความปลอดภัยและลดอุบัติเหตุต่างๆ ที่อาจเกิดขึ้นต่อประชาชนในชุมชนตลอดแนวเส้นทางขนส่งแร่ พร้อมทั้งดูแลป้ายและสัญญาณเตือนภัยให้อยู่ในสภาพพร้อมใช้งานอยู่เสมอ	<ul style="list-style-type: none"> ผู้ถือประทานบัตรได้จัดทำป้ายเตือนระวังรถบรรทุกเข้า-ออกพื้นที่โครงการ และป้ายจำกัดความเร็วไม่เกิน 25 กิโลเมตร/ชั่วโมง โดยติดตั้งไว้บริเวณริมเส้นทางขนส่งแร่ให้สามารถมองเห็นได้ชัดเจน พร้อมดูแลรักษาให้อยู่ในสภาพพร้อมใช้งานอยู่เสมอ ดังรูปที่ 2-10 และรูปที่ 2-11 	-

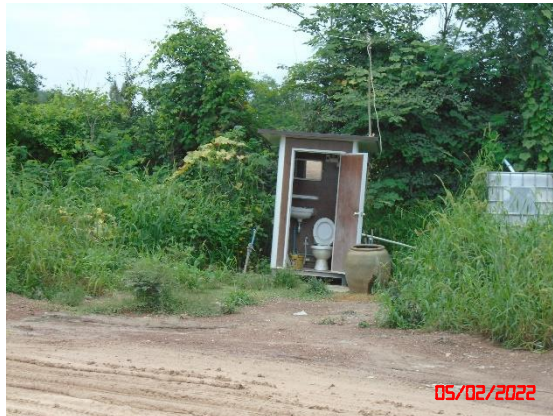
รูปที่ 2-12 ห้องสุขาสำหรับพนักงาน

5. จัดเตรียมน้ำดื่มที่สะอาด และห้องสุขาไว้บริการคนงานอย่าง เพียงพอ	<ul style="list-style-type: none"> ผู้ถือประทานบัตรได้มีการจัดหาน้ำดื่มและห้องสุขาไว้บริการสำหรับ คนงานดังรูปที่ 2-12 	-

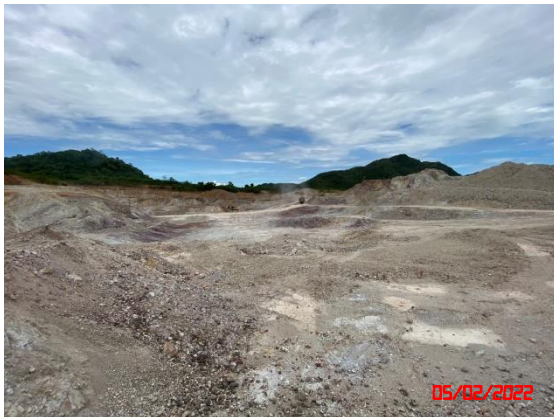
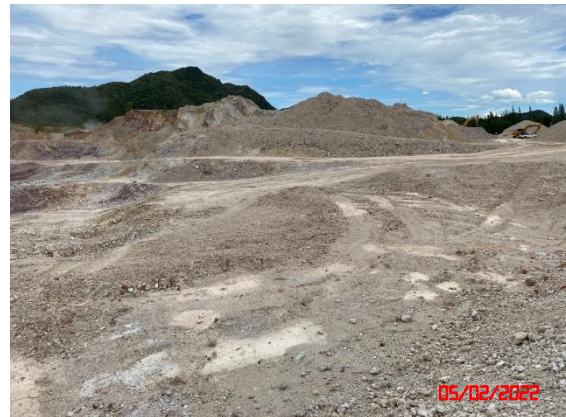
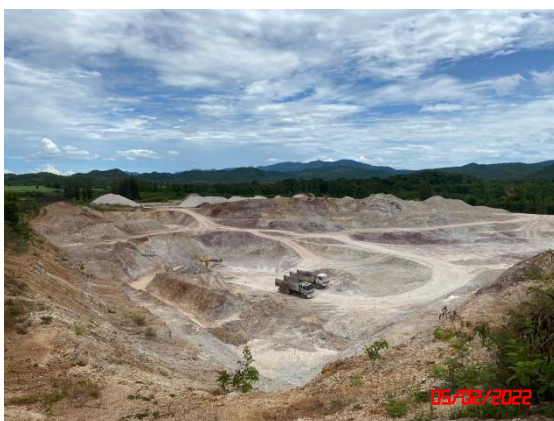
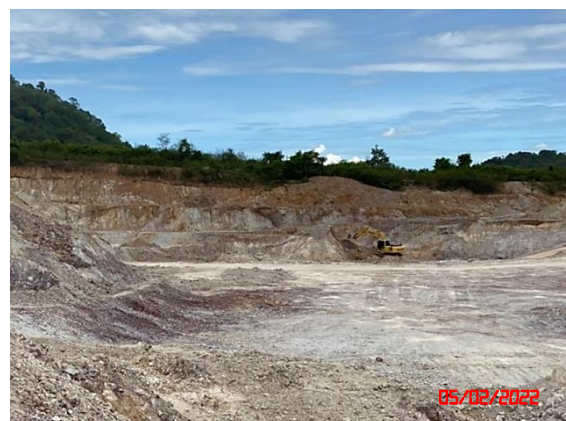
รูปที่ 2-13 พื้นที่หน้าเหมืองปัจจุบัน

2. ออกแบบพื้นที่หน้าเหมืองให้มีลักษณะเป็นขั้นบันได (Benching Method) ความสูงไม่เกิน 5 เมตร และความกว้างไม่น้อยกว่า 5 เมตร รักษาความลาดชันของหน้าเหมือง (Overall Pit Slope) ไม่เกิน 45 องศา	<ul style="list-style-type: none"> วิศวกรผู้ควบคุมการได้วางแผนและออกแบบการทำเหมืองให้มีลักษณะเป็นขั้นบันไดเป็นไปตามแผนผังโครงการ ทั้งนี้ วิศวกรของโครงการจะทำการตรวจสอบเสถียรภาพหน้าเหมืองการทำเหมืองของโครงการตามแผนผังโครงการที่กำหนดไว้อย่างเคร่งครัด ดังรูปที่ 2-13 	-

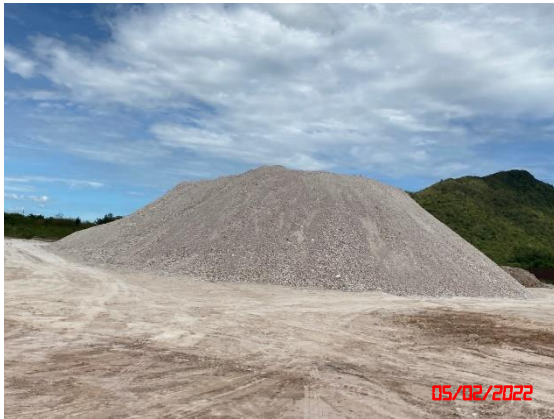
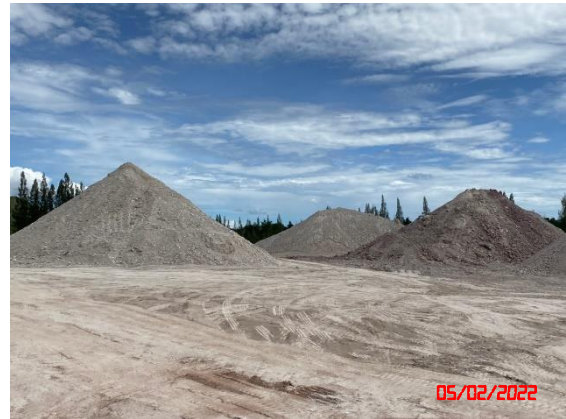
รูปที่ 2-14 พื้นที่เก็บกองแร่

เงื่อนไขตามมาตรการ	ผลการปฏิบัติตามมาตรการ	ปัญหาอุปสรรค ที่ไม่สามารถปฏิบัติ ตามมาตรการ และแนวทางแก้ไข
5. แร่ที่ผลิตได้จากหน้าเหมืองจะต้องทำการขนย้ายออกไปยังโรงแต่งแร่ให้หมดในแต่ละวันงานก่อนที่จะทำการระเบิดในครั้งต่อไป	<ul style="list-style-type: none"> ● แร่ที่ได้จากการเปิดหน้าเหมือง ผู้ถือประทานบัตรจะเก็บกองไว้บริเวณลานเก็บกองแร่ เพื่อจะได้ลำเลียงขนย้ายออกไปยังโรงแต่งแร่เพื่อจำหน่ายต่อไปดังรูปที่ 2-14 	-

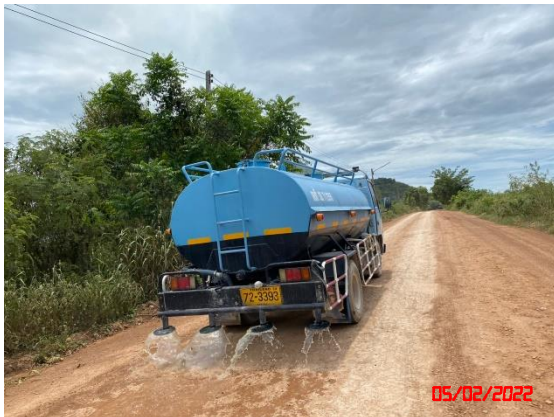
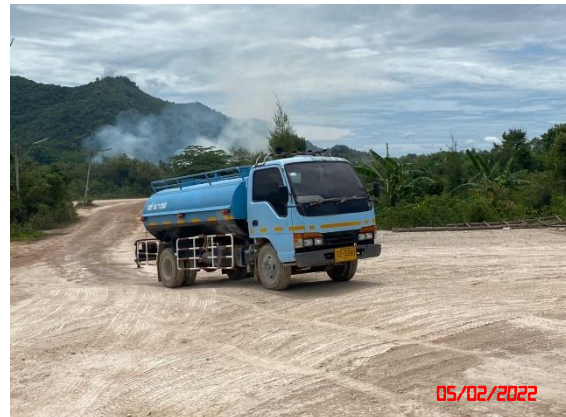
รูปที่ 2-15 รถบรรทุกสำหรับฉีดพรมน้ำ

เงื่อนไขตามมาตรการ	ผลการปฏิบัติตามมาตรการ	ปัญหาอุปสรรค ที่ไม่สามารถปฏิบัติตามมาตรการ และแนวทางแก้ไข
6. จัดให้มีรถบรรทุกน้ำทำการฉีดพรม บริเวณพื้นที่หน้าเหมืองของโครงการอย่างสม่ำเสมอรวมทั้งการขนย้ายหินก้อนที่ได้จากการระเบิด และการทุบย่อยหินก้อนให้มีขนาดเล็กลงควรใช้น้ำฉีดพรมก่อนที่เครื่องจักรจะเข้าไปปฏิบัติงานทุกครั้ง	<ul style="list-style-type: none"> ผู้ถือประทานบัตรได้จัดเตรียมรถบรรทุกน้ำ สำหรับฉีดพรมน้ำบริเวณพื้นที่หน้าเหมืองและเส้นทางขนส่งแร่ของโครงการ เพื่อลดการฟุ้งกระจายของฝุ่นละออง ดังรูปที่ 2-15 	-
