1.1 ความเป็นมาของการจัดทำรายงาน

| 1. ชื่อโครงการ | โครงการเหมืองแร่หินอุตสาหกรรมชนิดหินปูนเพื่ออุตสาหกรรมก่อสร้าง

ประทานบัตรที่ 26325/16341 |

| 2. สถานที่ตั้ง | ตำบลทับไทร อำเภอบึงนาราง จังหวัดจันทบุรี |

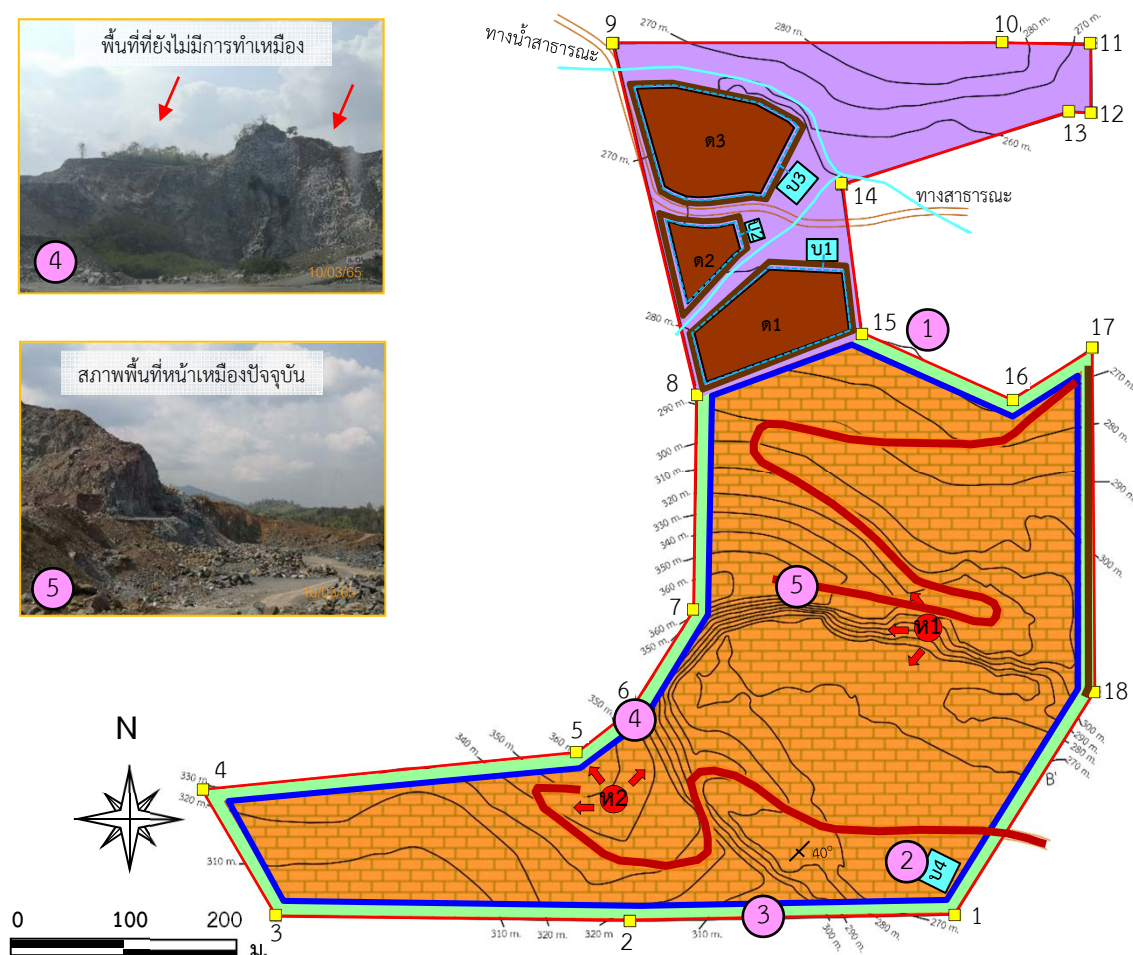
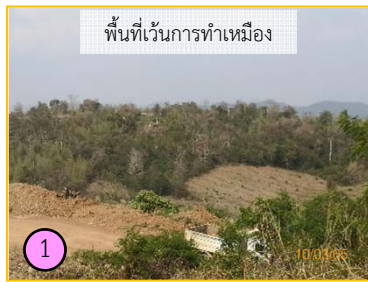
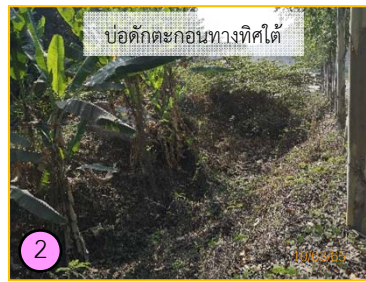
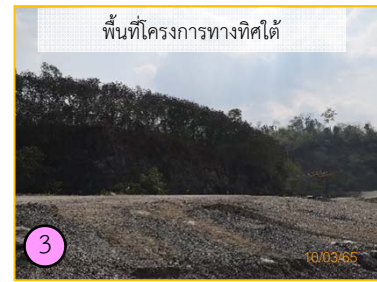
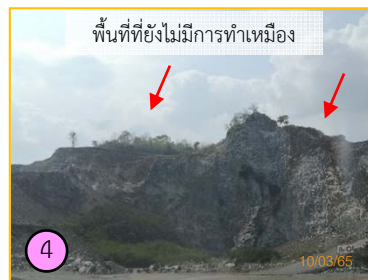
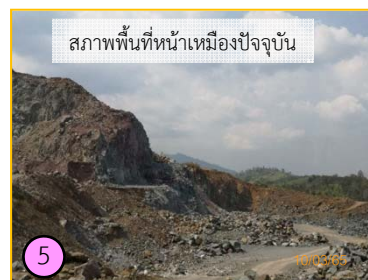
รูปที่ 1.3-1	แผนผังและสภาพการใช้ประโยชน์ที่ดินภายในโครงการ
--------------	---

พื้นที่ประทานบัตรเนื้อที่ 166-3-86 ไร่ ส่วนใหญ่เป็นพื้นที่ทำเหมือง ซึ่งอยู่บริเวณกลางแปลง ประทานบัตร มีเส้นทางลำเลียงแร่ที่อยู่ด้านทิศใต้ รวมทั้งชุมชนเหมืองของโครงการที่ได้รับการพัฒนาให้เป็นบ่อดัก ตะกอนของโครงการ โดยมีพื้นที่ที่ผ่านการทำเหมืองบางส่วนที่มีหม้อและพันธุ์ไม้ธรรมชาติขึ้นปกคลุม สำหรับพื้นที่ ที่อยู่ระหว่างหมุดหลักฐานที่ 7-18 โครงการได้เว้นระยะการทำเหมืองและงดกิจกรรมที่เกี่ยวข้องกับการทำเหมือง ทุกชนิดในบริเวณดังกล่าว นอกจากนี้โครงการได้ทำการปลูกไม้ยืนต้นโตเร็ว ได้แก่ ยูคาลิปตัส และกระถินเทพา บริเวณขอบเขตเว้นการทำเหมืองเพื่อใช้เป็นแนวระบุมะเขตรักษาเหมือง ดังรูปที่ 1.3-1
