บทที่ 3

ผลการปฏิบัติตามมาตรการติดตามตรวจสอบผลกระทบสิ่งแวดล้อม

บริษัท เอ็นอีดี แมเนจเม้นท์ จำกัดเป็นผู้พัฒนาโครงการ ดี คอนโด บลิซ มีขนาดพื้นที่ 5-0-88 ไร่ หรือ 8,352 ตารางเมตร ประกอบด้วยอาคารอยู่อาศัยรวม ขนาดความสูง 8 ชั้น จำนวน 2 อาคาร มีห้องชุดพักอาศัย จำนวน 465 ห้อง อาคารสโมสร ขนาดความสูง 2 ชั้น จำนวน 1 อาคาร สระว่ายน้ำ และที่จอดรถยนต์จำนวน 137 คันตั้งอยู่บนสุขุมวิท ตำบลทุ่งสุขลา อำเภอศรีราชา จังหวัดชลบุรี ปัจจุบันดำเนินการก่อสร้างเสร็จแล้วและอยู่ในระยะดำเนินการ โดยมีการจัดตั้ง นิติบุคคลอาคารชุด เคอะปรีซ เข้ามาดูแลโครงการแล้ว โดยโครงการได้ ผ่านความเห็นชอบ ตามหนังสือที่ ทส 1010.5/13732 ลงวันที่ 6 พฤศจิกายน พ.ศ. 2561 ทั้งนี้หนังสือเห็นชอบได้กำหนดมาตรการป้องกันและแก้ไขผลกระทบสิ่งแวดล้อมและมาตรการติดตามตรวจสอบผลกระทบสิ่งแวดล้อม เพื่อเป็นแนวทางให้โครงการปฏิบัติ รวมไปถึงเสนอรายงานผลการปฏิบัติตามมาตรการฯ ต่อหน่วยงานอนุญาต และหน่วยงานที่เกี่ยวข้อง รวมทั้งสำนักงานนโยบายและแผนทรัพยากรธรรมชาติและสิ่งแวดล้อม (สผ.) ทุก 6 เดือนนั้น

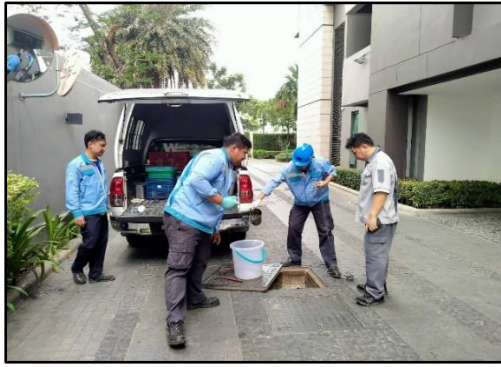
น้ำเข้าระบบบำบัดน้ำเสีย

ภาพที่ 3.5-1 การเก็บตัวอย่างน้ำเสีย

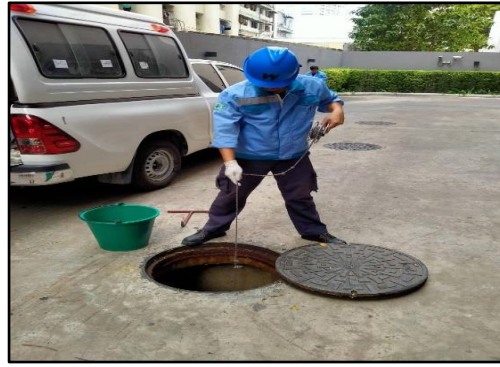
น้ำออกระบบบำบัดน้ำเสีย

จากการตรวจวัดคุณภาพน้ำเข้า และออกจากระบบบำบัดน้ำเสีย พบว่าคุณภาพน้ำออกจากระบบบำบัดของอาคาร A ค่า Settleable solids ตรวจวัดได้ 0.7 mg/L ซึ่งเกินค่ามาตรฐานที่กำหนดไว้คือน้อยกว่าหรือเท่ากับ 0.5 mg/L และอยู่ในขั้นตอนการตรวจสอบและปรับปรุงระบบบำบัดน้ำเสีย ส่วนค่าอื่นๆมีค่า อยู่ในเกณฑ์มาตรฐานกำหนดตามประกาศกระทรวงทรัพยากรธรรมชาติและสิ่งแวดล้อม เรื่องกำหนดมาตรฐานควบคุมการระบายน้ำทิ้งจากอาคารบางประเภทและบางขนาด ประเภท ก ตีพิมพ์ในราชกิจจานุเบกษา เล่มที่ 122 ตอนที่ 125ง ลงวันที่ 29 ธันวาคม 2548
