5.3 คุณภาพน้ำผิวดิน

การติดตามตรวจสอบผลการปฏิบัติตามมาตรการที่กำหนดไว้ในรายงานการประเมินผลกระทบสิ่งแวดล้อม
ท่าอากาศยานพิษณุโลก น่านนคร เพชร แม่ฮ่องสอน ลำปาง แม่สอ ด พาย เพชรบูรณ์ และแม่สะเรียง
(ภาคเหนือ) ประจำปีงบประมาณ 2565

ผลการปฏิบัติตามมาตรการติดตามตรวจสอบคุณภาพสิ่งแวดล้อม

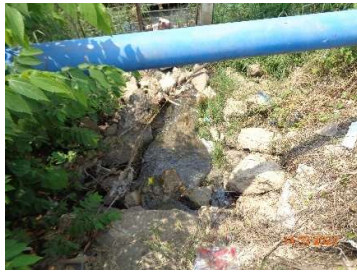
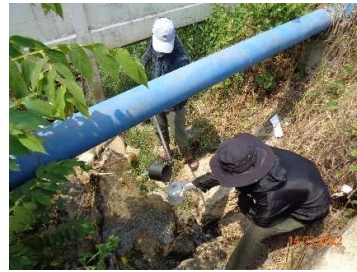
ภาพที่ 5.3-1 การเก็บตัวอย่างคุณภาพน้ำผิวดิน ท่าอากาศยานนานาชาติแม่สอด (มีนาคม พ.ศ.2565)

ห้วยสาขาห้วยแม่สอด ก่อนไหลผ่านท่าอากาศยานแม่สอด

ห้วยสาขาแม่สอด ก่อนไหลผ่านท่าอากาศยานแม่สอด : อุณหภูมิมีค่าเท่ากับ 31.2 องศาเซลเซียส ความโปร่งแสงพบมากกว่า 20 เซนติเมตร ความขุ่นมีค่า 10.6 เอ็นทียู ค่าความเป็นกรด-ด่าง มีค่าเท่ากับ 7.53 ปริมาณออกซิเจนละลายมีค่าเท่ากับ 1.9 มก./ล. ค่าความสกปรกในรูป BOD มีค่าเท่ากับ 18.1 มก./ล. ปริมาณตะกอนแขวนลอยมีค่าเท่ากับ 13 มก./ล. ปริมาณน้ำมันและไขมัน มีค่าเท่ากับ 2.30 มก./ล. และมีโคลิฟอร์มแบคทีเรียทั้งหมด และฟิคอลโคลิฟอร์มแบคทีเรีย เท่ากับ 780 เอ็มพีเอ็น/100 มล.และ 78 เอ็มพีเอ็น/100 มล.จัดเป็นแหล่งน้ำผิวดินประเภทที่ 5 ซึ่งเป็นแหล่งน้ำที่ได้รับน้ำทิ้งจากกิจกรรมบางประเภทและสามารถเป็นประโยชน์เพื่อการคมนาคม

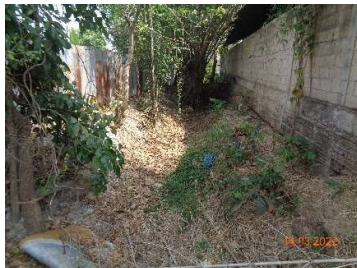
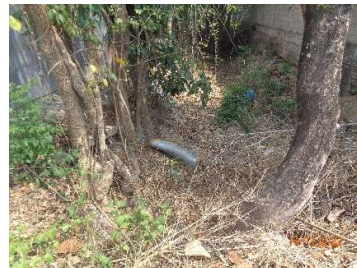
ห้วยสาขาห้วยโป่ง ก่อนไหลผ่านท่าอากาศยานแม่สอด

ห้วยโป่ง ก่อนไหลผ่านท่าอากาศยานแม่สอด : ไม่สามารถเก็บตัวอย่างคุณภาพน้ำผิวดินได้เนื่องจากห้วยโป่ง ก่อนไหลผ่านท่าอากาศยานแม่สอดมีสภาพแห้ง ไม่มีน้ำ

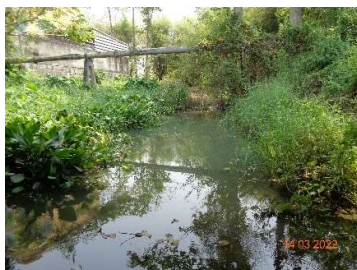
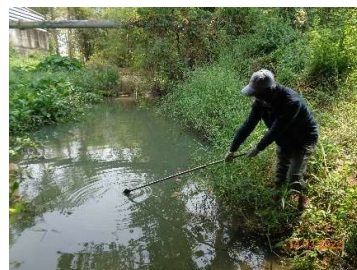
ห้วยสาขาห้วยแม่สอด หลังไหลผ่านท่าอากาศยานแม่สอด

ห้วยสาขาแม่สลด หลังผ่านท่าอากาศยานแม่สลด : อุณหภูมิมีค่าเท่ากับ 29.7 องศาเซลเซียส ความโปร่งแสงพบมากกว่า 50 เซนติเมตร ความขุ่นมีค่า 11.6 เอ็นทียู ค่าความเป็นกรด-ด่าง มีค่าเท่ากับ 7.20 ปริมาณออกซิเจนละลายมีค่าเท่ากับ 2.4 มก./ล. ค่าความสกปรกในรูป BOD มีค่าเท่ากับ 2.58 มก./ล. ปริมาณตะกอนแขวนลอยมีค่าเท่ากับ 12 มก./ล. ปริมาณน้ำมันและไขมัน มีค่าเท่ากับ 0.95 มก./ล. และมีโคลิฟอร์มแบคทีเรียทั้งหมดและฟิคอลโคลิฟอร์มแบคทีเรีย เท่ากับ 160 เอ็มพีเอ็น/100 มล.และ 61 เอ็มพีเอ็น/100 มล.จัดเป็นแหล่งน้ำผิวดินประเภทที่ 4 ซึ่งเป็นแหล่งน้ำที่ได้รับน้ำทั้งจากกิจกรรมบางประเภทและสามารถเป็นประโยชน์เพื่อ การอุปโภคและบริโภคโดยต้องผ่านการฆ่าเชื้อโรคตามปกติและผ่านกระบวนการปรับปรุงคุณภาพน้ำทั่วไปก่อน และการอุตสาหกรรม

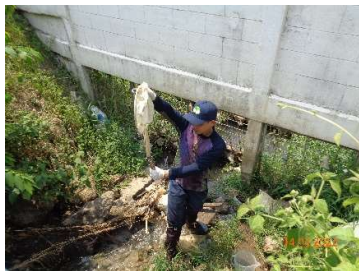
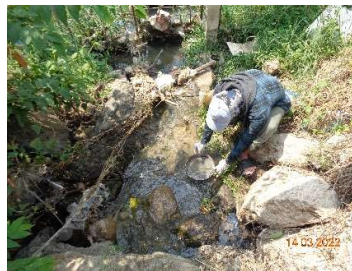
ภาพที่ 5.4-1 การสำรวจสภาพนิเวศวิทยาทางน้ำ ท่าอากาศยานนานาชาติแม่สอด (มีนาคม พ.ศ.2565)

ห้วยสาขาแม่สอด ก่อนผ่านท่าอากาศยานแม่สอด

แพลงก์ตอน : พบจำนวนแพลงก์ตอน 49 ชนิด และมีความหนาแน่นของแพลงก์ตอน 48,027,680 เซลล์/ลบ.ม. โดยมีจำนวนชนิดของแพลงก์ตอนพืชและแพลงก์ตอนสัตว์ เท่ากับ 37 ชนิด และ 12 ชนิด ตามลำดับ แพลงก์ตอนพืชชนิดเด่นคือ ไดอะตอม ชนิด *Cyclotella* sp. และแพลงก์ตอนสัตว์ชนิดเด่นคือ โปรโตซัว ชนิด *Vorticella* sp. ส่วนความหนาแน่นของแพลงก์ตอนพืช และแพลงก์ตอนสัตว์เท่ากับ 47,606,080 เซลล์/ลบ.ม. และ 421,600 เซลล์/ลบ.ม. ตามลำดับ สำหรับค่าดัชนีความหลากหลายของแพลงก์ตอนพืชมีค่าปานกลางคือ 1.38 ส่วนค่าดัชนีความหลากหลายของแพลงก์ตอนสัตว์มีค่าปานกลางคือ 1.85

สัตว์หน้าดิน : มีจำนวน 3 ชนิด ความหนาแน่นเท่ากับ 42 ตัว/ตร.ม. และมีค่าดัชนีความหลากหลายต่ำคือ 0.74 โดยชนิดของสัตว์หน้าดินส่วนใหญ่ที่พบ เป็นตัวอ่อนรึ้นน้ำจืด และหอยคัน มีความหนาแน่นเท่ากับ 27 ตัว/ตร.ม. และ 14 ตัว/ตร.ม. ตามลำดับ สัตว์หน้าดินชนิดที่เลือบพบในความหนาแน่นต่ำ

พรรณไม้น้ำ : พบว่า 4 ชนิด ได้แก่ ผักบุ้ง ผักปราบใบแคบ เทียนนา และหญ้านวล

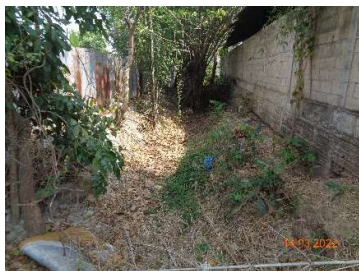
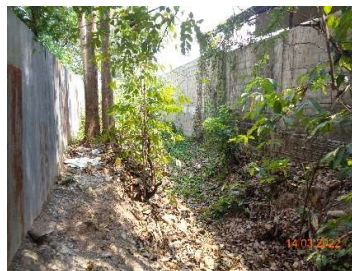
ห้วยโป่ง ก่อนผ่านท่าอากาศยานแม่สอด

(2) ห้วยโป่ง ก่อนผ่านท่าอากาศยานแม่สอด : ไม่สามารถสำรวจสภาพนิเวศวิทยาได้ เนื่องจากลำห้วยมีสภาพแห้ง พบพรรณไม้น้ำเพียง 1 ชนิดคือ ไมยราบยักษ์

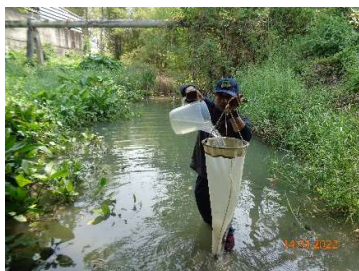
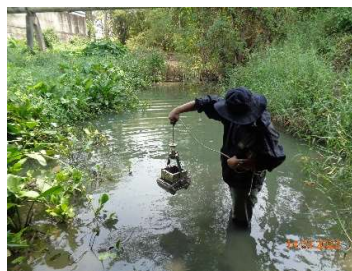
ห้วยสาขาแม่สอด หลังผ่านท่าอากาศยานแม่สอด

แพลงก์ตอน : พบจำนวนแพลงก์ตอน 41 ชนิด และมีความหนาแน่นของแพลงก์ตอน 12,349,480 เซลล์/ลบ.ม. โดยมีจำนวนชนิดของแพลงก์ตอนพืชและแพลงก์ตอนสัตว์ เท่ากับ 34 ชนิด และ 7 ชนิด ตามลำดับ แพลงก์ตอนพืชชนิดเด่นคือ ไดอะตอม ชนิด *Achnanthes* sp. และแพลงก์ตอนสัตว์ชนิดเด่นคือ โปรโตซัว ชนิด *Arcella vulgaris* ส่วนความหนาแน่นของแพลงก์ตอนพืช และแพลงก์ตอนสัตว์เท่ากับ 12,278,360 เซลล์/ลบ.ม. และ 71,120 เซลล์/ลบ.ม. ตามลำดับ สำหรับค่าดัชนีความหลากหลายของแพลงก์ตอนพืชมีค่าปานกลางคือ 1.66 ส่วนค่าดัชนีความหลากหลายของแพลงก์ตอนสัตว์มีค่าปานกลางคือ 1.76

สัตว์หน้าดิน : มีจำนวน 11 ชนิด ความหนาแน่นเท่ากับ 88 ตัว/ตร.ม. และมีค่าดัชนีความหลากหลายปานกลางคือ 1.65 โดยชนิดของสัตว์หน้าดินส่วนใหญ่ที่พบ เป็นตัวอ่อนรึ้นน้ำจืด และตัวอ่อนชีปะขาวในครอบครัว Baetidae มีความหนาแน่นเท่ากับ 43 ตัว/ตร.ม. และ 14 ตัว/ตร.ม. ตามลำดับ สัตว์หน้าดินชนิดที่เลือบพบในความหนาแน่นต่ำ

พรรณไม้ น้ำ: พบว่า 7 ชนิด ได้แก่ อเมซอนใบกลม ผักเป็ด บอน จอก ผักปราบใบแคบ

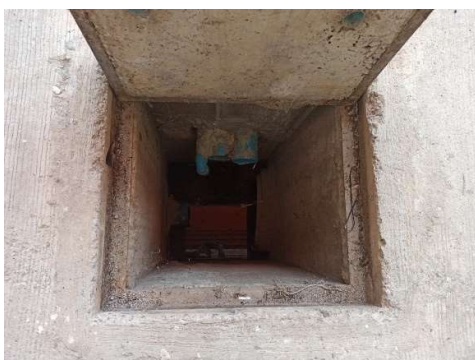
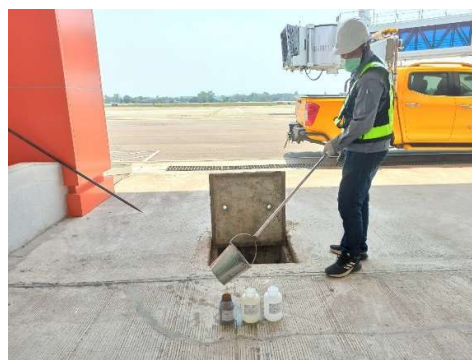
ภาพที่ 5.5-1 การเก็บตัวอย่างคุณภาพน้ำหลังผ่านการบำบัดน้ำเสีย ท่าอากาศยานนานาชาติแม่สอด (วันที่ 31 มีนาคม พ.ศ.2565)

2.3) ระยะเวลาตรวจวัด : ดำเนินการตรวจวัด/วิเคราะห์ตลอดระยะเวลาการศึกษา 12 เดือน โดยได้ดำเนินการเก็บตัวอย่างคุณภาพน้ำครั้งที่ 1 เมื่อวันที่ 31 มีนาคม พ.ศ.2565 เพื่อเป็นตัวแทนในช่วงฤดูแล้ง (ภาพที่ 5.5-1)
