บทที่ 2 ผลการดำเนินการตามมาตรการป้องกันและแก้ไขผลกระทบสิ่งแวดล้อม

โครงการเหมืองแร่ทรายแก้ว ของบริษัท ระยองอินเตอร์เนชั่นแนล แชนด์ ซัพพลาย จำกัด ประทานบัตรที่ 29818/16290 จะต้องปฏิบัติตามมาตรการป้องกันและแก้ไขผลกระทบสิ่งแวดล้อมและแผนฟื้นฟูพื้นที่ทำเหมืองแร่ทรายแก้ว รายละเอียดผลการปฏิบัติตามมาตรการฯ นำเสนอดังนี้

ตารางที่ 2.2-1 การดำเนินการตามมาตรการป้องกันและแก้ไขผลกระทบสิ่งแวดล้อมด้านวิศวกรรมและความปลอดภัย

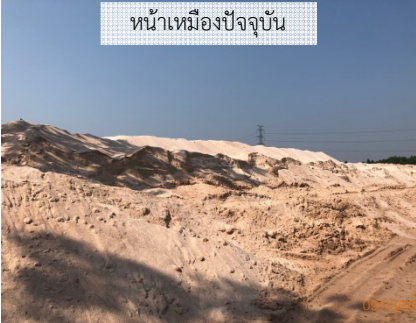
เงื่อนไขตามมาตรการ	ผลการปฏิบัติตามมาตรการ	ปัญหา อุปสรรค ที่ไม่สามารถปฏิบัติ ตามมาตรการ และแนวทางแก้ไข	ภาพประกอบมาตรการ
2. กำหนดการเปิดหน้าเหมืองให้มีทิศทางและลำดับขั้นตอน ตลอดจนขอบเขตพื้นที่ทำเหมืองตามแผนผังโครงการทำเหมืองโดยเคร่งครัด เปิดหน้าเหมืองในลักษณะขั้นบันได ความลึกสูงสุดของบ่อเหมืองไม่เกิน 12 ม. จากระดับผิวดิน ความลาดชันสุดท้ายรวมไม่เกิน 38 องศา พร้อมทั้งมีการจัดทำระบบป้องกันการพังทลายของขอบบ่อและผนังบ่อ เช่น การปลูกหญ้าแฝก การทำผนังคอนกรีต เป็นต้น	<p>- กำหนดขอบเขตกิจกรรมการทำเหมืองตามที่แผนผังโครงการกำหนดอย่างเคร่งครัด ปัจจุบันเปิดหน้าเหมืองไปแล้วประมาณ 16 ไร่ บริเวณตรงกลางของพื้นที่ ระหว่างหลักหมุดที่ 16-19 ซึ่งดำเนินการเปิดหน้าดินเรียบร้อยแล้ว และอยู่ระหว่างการเปิดหน้าเหมืองในลักษณะขั้นบันได และจะควบคุมให้มีขนาดตามมาตรการกำหนด</p> <p>- เนื่องจากโครงการอยู่ในช่วงดำเนินการปรับหน้าเหมืองให้มีลักษณะเป็นขั้นบันได จึงยังไม่มีการจัดทำระบบป้องกันการพังทลายของขอบบ่อและผนังบ่อ หากโครงการดำเนินการจัดทำระบบป้องกันการพังทลายแล้วเสร็จ จะนำเสนอผลให้ทราบต่อไป</p>	- ไม่มี	<div>หน้าเหมืองปัจจุบัน</div>

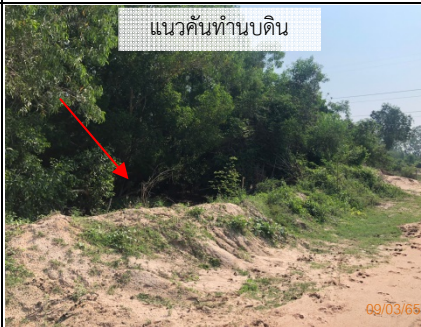
เงื่อนไขตามมาตรการ	ผลการปฏิบัติตามมาตรการ	ปัญหา อุปสรรค ที่ไม่สามารถปฏิบัติ ตามมาตรการ และแนวทางแก้ไข	ภาพประกอบมาตรการ
4. จัดทำคันกันน้ำดินโดยรอบพื้นที่ประตันทับตร พร้อมปลูกต้นไม้หรือหญ้าปิดคลุมคันกันน้ำ เพื่อ ป้องกันน้ำไหลบ่าออกนอกพื้นที่ประตันทับตร	<p>- ปัจจุบันโครงการได้จัดสร้างคันกันน้ำดินทางด้าน ทิศตะวันตก ระหว่างหลักหมุดที่ 21-25 บริเวณ พื้นที่เว้นการทำเหมืองระยะ 50 ม. พร้อมทั้งปล่อย ให้หญ้าธรรมชาติขึ้นปกคลุม เพื่อเป็นแนวป้องกันน้ำ ไม่ให้ออกนอกพื้นที่</p> <p>- เนื่องจากยังไม่มีเปิดใช้พื้นที่ในบริเวณอื่น โครงการจึงยังไม่มีการจัดสร้างคันกันน้ำดินเพิ่มเติม อย่างไรก็ตามในช่วงต่อไปที่มีการขยายพื้นที่ทำ เหมือง จะให้จัดสร้างคันกันน้ำดินโดยรอบพื้นที่ ประตันทับตร ป้องกันน้ำไหลบ่าออกนอกโครงการ</p>	- ไม่มี

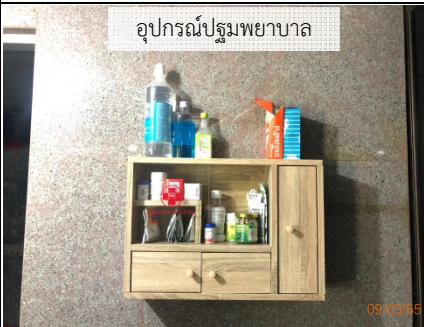
12. ปฏิบัติตามวิธีการให้ความคุ้มครองแก่คนงานและความปลอดภัยแก่บุคคลภายนอก ตามกฎกระทรวง ฉบับที่ 9 (พ.ศ.2513) และกฎกระทรวง ฉบับที่ 50 (พ.ศ. 2525) ออกตามความในมาตราที่ 17 แห่งพระราชบัญญัติแร่ พ.ศ.2510 ในส่วนที่เกี่ยวข้องกับการทำเหมืองโดยเคร่งครัด	- จัดให้มีปัจจัยในการปฐมพยาบาล เพื่อช่วยเหลือคนงานได้ทันท่วงที เมื่อประสบอันตรายหรือเจ็บป่วยโดยไม่คิดมูลค่า เมื่อมีอุบัติเหตุเกิดขึ้นเป็นเหตุให้บุคคลถึงแก่ความตายหรือไม่สามารถทำงานได้ภายในสี่สิบแปดชั่วโมง หรือต้องหยุดประกอบการสี่สิบแปดชั่วโมง และเหตุที่ทำให้ต้องหยุดประกอบการเกินสี่สิบแปดชั่วโมง และเหตุทำให้ต้องหยุดประกอบการนั้นอาจทำให้เป็นภัยแก่คนงานหรือบุคคลภายนอกให้ผู้ถือประทานบัตรรายงานต่อเจ้าพนักงานอุตสาหกรรมแร่ประจำท้องที่ภายในเจ็ดสิบสองชั่วโมง นับแต่เวลาที่เกิดอุบัติเหตุ แต่ถ้ากรณีที่ไม่สามารถทำงานได้หรือต้องหยุดประกอบการดังกล่าวไม่เกินสี่สิบแปดชั่วโมง ให้รายงานไว้ในรายงานประจำเดือนตามแบบพิมพ์ที่กรมอุตสาหกรรมพื้นฐานและการเหมืองแร่กำหนดภายในวันที่ห้าของเดือนถัดไป	- เนื่องจากพระราชบัญญัติแร่ จาก พ.ศ. 2510 ได้ถูกยกเลิกตามมาตรา 3 (1) ในพระราชบัญญัติแร่ พ.ศ.2560 การดำเนินงานของโครงการ จะปฏิบัติตามกฎกระทรวง ออกตามความในพ.ร.บ. แร่ พ.ศ.2560 อนุบัญญัติและประกาศที่เกี่ยวข้องว่าด้วยการให้ความคุ้มครองแก่คนงานและบุคคลภายนอก โดยเคร่งครัด

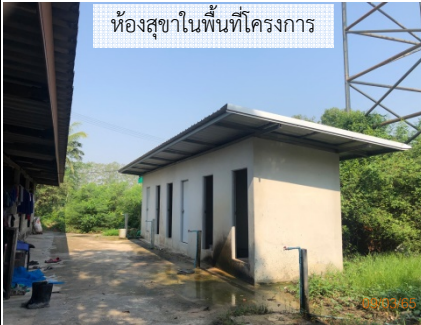
เงื่อนไขตามมาตรการ	ผลการปฏิบัติตามมาตรการ	ปัญหา อุปสรรค ที่ไม่สามารถปฏิบัติตามมาตรการ และแนวทางแก้ไข	ภาพประกอบมาตรการ
	<ul style="list-style-type: none"> - จัดให้มีน้ำดื่ม น้ำใช้ แสงสว่างและส้วมที่ถูกสุขลักษณะให้แก่คนงานในเขตเหมืองแร่ และเขตแต่งแร่ - ดำเนินการตามมาตรการกำหนดอย่างเคร่งครัด

<p>ห้องสุขาในพื้นที่โครงการ</p>
