บทที่ 2

การปฏิบัติตามมาตรการป้องกันและแก้ไขผลกระทบสิ่งแวดล้อม

2.1 ผลการปฏิบัติตามมาตรการป้องกันและแก้ไขผลกระทบสิ่งแวดล้อม

ตารางที่ 2-1 ผลการปฏิบัติตามมาตรการป้องกันและแก้ไขผลกระทบสิ่งแวดล้อมและมาตรการตรวจสอบผลกระทบสิ่งแวดล้อม
โครงการจัดสรรที่ดินนันทนาการเดิน พาร์คเพลส แอนด์ เพอร์เฟค ปาล์ม สปริงค์ 345 (ส่วนขยาย)

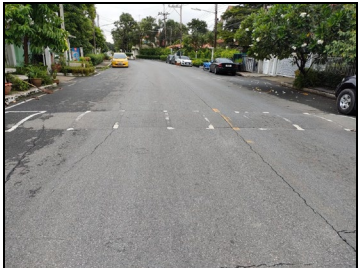
มาตรการป้องกันและแก้ไข ผลกระทบสิ่งแวดล้อม	วิธีการปฏิบัติตามเงื่อนไข	ผลการปฏิบัติตามเงื่อนไข	ปัญหา อุปสรรค และแนวทางการแก้ไข	ภาพประกอบมาตรการ
1. ทรัพยากรกายภาพ 1.1 คุณภาพอากาศ	1) ควบคุมความเร็วของรถภายในโครงการ เช่น ติดป้าย จำกัดความเร็ว ทำสัญญาณเพื่อลดความเร็ว และลดการฟุ้ง กระจายของฝุ่นละอองบริเวณผิวถนน	- จัดทำสัญญาณเป็นระยะๆ และมีกระจกโค้งนูนอยู่ตาม แยกของถนนภายในโครงการ เพื่อลดอุบัติเหตุ	ไม่พบปัญหา

<p>สัญญาณภายในโครงการ</p>

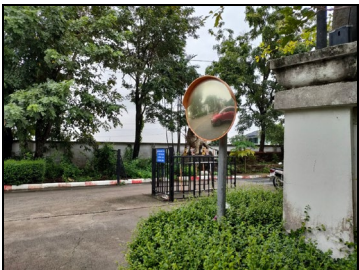
<p>กระจกนูน ส่องทางแยก ป้องกันอุบัติเหตุ</p>

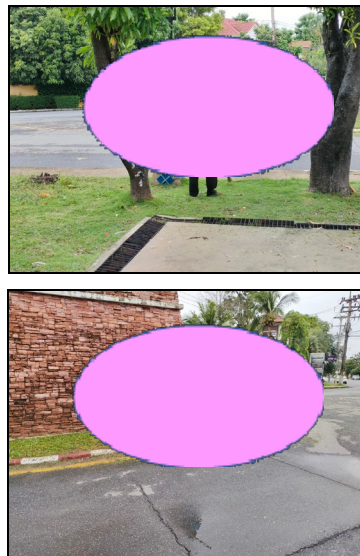
มาตรการป้องกันและแก้ไข ผลกระทบสิ่งแวดล้อม	วิธีการปฏิบัติตามเงื่อนไข	ผลการปฏิบัติตามเงื่อนไข	ปัญหา อุปสรรค และแนวทางการแก้ไข	ภาพประกอบมาตรการ
1.1 คุณภาพอากาศ (ต่อ)	2) หมั่นดูแลรักษาความสะอาดบริเวณถนนและพื้นที่ส่วน ต่างๆ โดยอาจจะฉีดล้างถนนเป็นครั้งคราว	- โครงการมีเจ้าหน้าที่คอยดูแลรักษาความสะอาด บริเวณถนนและพื้นที่ส่วนต่างๆของโครงการ	ไม่พบปัญหา

<p>เจ้าหน้าที่ดูแลรักษาความสะอาดภายใน โครงการ</p>

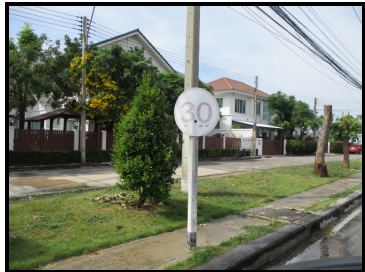
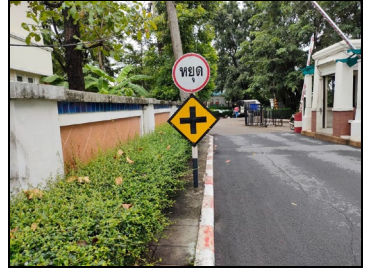
มาตรการป้องกันและแก้ไข ผลกระทบสิ่งแวดล้อม	วิธีการปฏิบัติตามเงื่อนไข	ผลการปฏิบัติตามเงื่อนไข	ปัญหา อุปสรรค และแนวทางการแก้ไข	ภาพประกอบมาตรการ
1.2 ระดับเสียง และการ สั่นสะเทือน	- ควบคุมความเร็วของรถภายในโครงการ เช่น ติดป้าย จำกัดความเร็ว ทำสัญญาณเพื่อลดความเร็ว เพื่อช่วยลด ระดับเสียงที่เกิดจากการเล่นของรถยนต์	- โครงการมีการควบคุมความเร็วของรถที่วิ่งเข้าออก ภายในพื้นที่โครงการ โดยมีการติดป้ายจำกัดความเร็ว การทำสัญญาณชะลอความเร็วเป็นระยะของถนนภายใน โครงการ	ไม่พบปัญหา

<p>ป้ายควบคุมความเร็วของรถ</p>

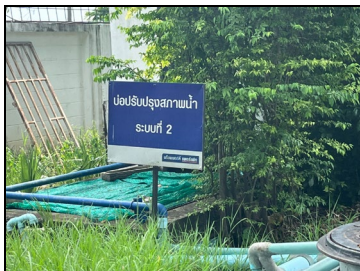
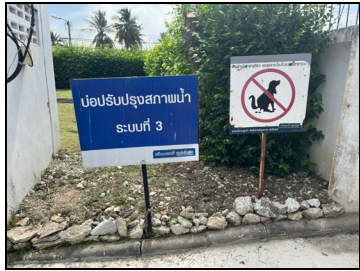
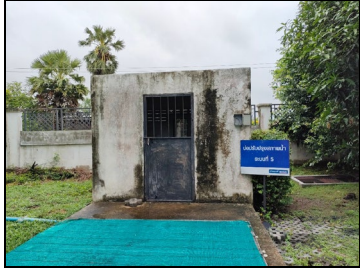
มาตรการป้องกันและแก้ไข ผลกระทบสิ่งแวดล้อม	วิธีการปฏิบัติตามเงื่อนไข	ผลการปฏิบัติตามเงื่อนไข	ปัญหา อุปสรรค และแนวทางการแก้ไข	ภาพประกอบมาตรการ
1.3 คุณภาพน้ำ	<p>1) ทางโครงการจะใช้ระบบบำบัดน้ำเสียรวมทั้งหมด 4 ชุด ซึ่งจะทำหน้าที่บำบัดน้ำเสียที่ผ่านการบำบัดขั้นต้นมาแล้วด้วยระบบบำบัดสำเร็จรูปแบบถังเกรอะ-ถังกรองไร้อากาศ คือ</p> <ul style="list-style-type: none"> - รุ่น CP-1600 รับน้ำเสียจากห้องน้ำ -ห้องส้วมและห้องครัว - รุ่น ET-4800 รับน้ำเสียจากโรงเรียนอนุบาล <p>ซึ่งระบบบำบัดน้ำเสียรูปดังกล่าว จะสามารถลดค่า BOD จาก 250 มก./ล. ให้เหลือ 90 มก./ล. ก่อนที่จะระบายออกสู่ท่อระบายน้ำของโครงการมายังระบบบำบัดน้ำเสียรวมทั้ง 4 ชุด โดยสามารถจำแนกออกเป็น</p> <p>1. ระบบบำบัดน้ำเสียรวมชุดที่ 1 จะทำหน้าที่บำบัดน้ำเสียจากโครงการส่วนเดิม ซึ่งเป็นระบบกรองเติมอากาศ (Aerobic Fixed Film) มีประสิทธิภาพร้อยละ 77.8 บำบัดน้ำเสียจนได้น้ำทิ้งตามข้อกำหนดเกี่ยวกับการจัดสรรที่ดิน โดยจะมีค่า BOD ในน้ำทิ้งไม่เกิน 20 มก./ล.</p> <p>2. ระบบบำบัดน้ำเสียรวมชุดที่ 2 จะทำหน้าที่บำบัดน้ำเสียจากโครงการส่วนขยายบางส่วน ได้แก่ บ้านเดี่ยว 69 แปลง, ที่ดินเปล่า 144 แปลง, ที่ดินแปลงใหญ่ 1 แปลง และโรงเรียนอนุบาล 1 แปลง ซึ่งเป็นระบบ</p>	<p>-โครงการจัดให้มีระบบบำบัดน้ำเสีย รวมทั้งหมด 4 ชุด ซึ่งจะทำหน้าที่บำบัดน้ำเสียที่ผ่านการบำบัดขั้นต้นมาแล้วด้วยระบบบำบัดสำเร็จรูปแบบถังเกรอะ-ถังกรองไร้อากาศ</p> <p>ซึ่งระบบบำบัดน้ำเสียจะสามารถลดค่า BOD จาก 250 มก./ล. ให้เหลือ 90 มก./ล. ก่อนที่จะระบายออกสู่ท่อระบายน้ำของโครงการมายังระบบบำบัดน้ำเสียรวมทั้ง 4 ชุด โดยสามารถจำแนกออกเป็น</p> <p>1. ระบบบำบัดน้ำเสียรวมชุดที่ 1 จะทำหน้าที่บำบัดน้ำเสียจากโครงการส่วนเดิม ซึ่งเป็นระบบกรองเติมอากาศ (Aerobic Fixed Film) มีประสิทธิภาพร้อยละ 77.8 บำบัดน้ำเสียจนได้น้ำทิ้งตามข้อกำหนดเกี่ยวกับการจัดสรรที่ดิน โดยจะมีค่า BOD ในน้ำทิ้งไม่เกิน 20 มก./ล.</p> <p>2. ระบบบำบัดน้ำเสียรวมชุดที่ 2 จะทำหน้าที่บำบัดน้ำเสียจากโครงการส่วนขยายบางส่วน ได้แก่ บ้านเดี่ยว 69 แปลง, ที่ดินเปล่า 144 แปลง, ที่ดินแปลงใหญ่ 1 แปลง และโรงเรียนอนุบาล 1 แปลง ซึ่งเป็นระบบเติมอากาศพร้อมส้อมผสม (Contact Aeration Process) มีประสิทธิภาพ</p>	ไม่พบปัญหา

<p>บ่อปรับปรุงสภาพน้ำ ของโครงการ</p>

มาตรการป้องกันและแก้ไข ผลกระทบสิ่งแวดล้อม	วิธีการปฏิบัติตามเงื่อนไข	ผลการปฏิบัติตามเงื่อนไข	ปัญหา อุปสรรค และแนวทางการแก้ไข	ภาพประกอบมาตรการ
1.3 คุณภาพน้ำ (ต่อ)	<p>เติมอากาศพร้อมสื่อสัมผัสผิวน้ำ (Contact Aeration Process)</p> <p>มีประสิทธิภาพร้อยละ 77.8 บำบัดน้ำเสียจนได้น้ำทิ้งตามข้อกำหนดเกี่ยวกับการจัดสรรที่ดิน โดยจะมีค่า BOD ในน้ำทิ้งไม่เกิน 20 มก./ล.</p> <p>3. ระบบบำบัดน้ำเสียรวมชุดที่ 3 จะทำหน้าที่บำบัดน้ำเสียจากโครงการส่วนขยายบางส่วน ได้แก่ ที่ดินเปล่า 80 แปลง ซึ่งเป็นระบบเติมอากาศพร้อมสื่อสัมผัสผิวน้ำ (Contact Aeration Process) มีประสิทธิภาพร้อยละ 77.8 บำบัดน้ำเสียจนได้น้ำทิ้งตามข้อกำหนดเกี่ยวกับการจัดสรรที่ดิน โดยจะมีค่า BOD ในน้ำทิ้งไม่เกิน 20 มก./ล.</p> <p>4. ระบบบำบัดน้ำเสียรวมชุดที่ 4 จะทำหน้าที่บำบัดน้ำเสียจากโครงการส่วนขยายบางส่วน ได้แก่ ที่ดินเปล่า 165 แปลงซึ่งเป็นระบบเติมอากาศพร้อมสื่อสัมผัสผิวน้ำ (Contact Aeration Process) มีประสิทธิภาพร้อยละ 77.8 บำบัดน้ำเสียจนได้น้ำทิ้งตามข้อกำหนดเกี่ยวกับการจัดสรรที่ดิน โดยจะมีค่า BOD ในน้ำทิ้งไม่เกิน 20 มก./ล.</p>	<p>ร้อยละ 77.8 บำบัดน้ำเสียจนได้น้ำทิ้งตามข้อกำหนดเกี่ยวกับการจัดสรรที่ดิน โดยจะมีค่า BOD ในน้ำทิ้งไม่เกิน 20 มก./ล.</p> <p>3. ระบบบำบัดน้ำเสียรวมชุดที่ 3 จะทำหน้าที่บำบัดน้ำเสียจากโครงการส่วนขยายบางส่วน ได้แก่ ที่ดินเปล่า 80 แปลง ซึ่งเป็นระบบเติมอากาศพร้อมสื่อสัมผัสผิวน้ำ (Contact Aeration Process) มีประสิทธิภาพร้อยละ 77.8 บำบัดน้ำเสียจนได้น้ำทิ้งตามข้อกำหนดเกี่ยวกับการจัดสรรที่ดิน โดยจะมีค่า BOD ในน้ำทิ้งไม่เกิน 20 มก./ล.</p> <p>4. ระบบบำบัดน้ำเสียรวมชุดที่ 4 จะทำหน้าที่บำบัดน้ำเสียจากโครงการส่วนขยายบางส่วน ได้แก่ ที่ดินเปล่า 165 แปลงซึ่งเป็นระบบเติมอากาศพร้อมสื่อสัมผัสผิวน้ำ (Contact Aeration Process) มีประสิทธิภาพร้อยละ 77.8 บำบัดน้ำเสียจนได้น้ำทิ้งตามข้อกำหนดเกี่ยวกับการจัดสรรที่ดิน โดยจะมีค่า BOD ในน้ำทิ้งไม่เกิน 20 มก./ล.</p>

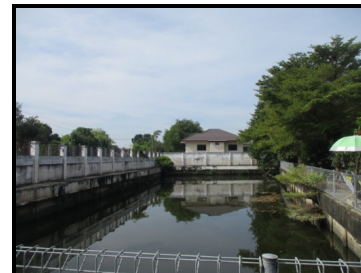
4. จัดให้มีระบบบำบัดน้ำเสียเบื้องต้นสำหรับอาคาร บ้านเรือน และจะรวบรวมเข้าสู่ระบบบำบัดน้ำเสีย รวมของโครงการ เพื่อทำการบำบัด เพื่อให้ได้น้ำทิ้งที่ ได้มาตรฐาน ก่อนที่จะระบายลงสู่คลองปลายบัว (คลองรางบัว)	- โครงการจัดให้มีระบบบำบัดน้ำเสียขั้นต้น และ รวบรวมเข้าสู่ระบบบำบัดน้ำเสียรวมของโครงการ เพื่อ ทำการบำบัดให้ได้น้ำทิ้งตามมาตรฐาน ก่อนที่จะระบาย ลงสู่คลองปลายบัว (คลองรางบัว)	ไม่พบปัญหา

<p>บริเวณบ่อหนองน้ำ</p>

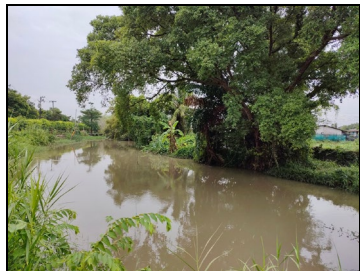
มาตรการป้องกันและแก้ไข ผลกระทบสิ่งแวดล้อม	วิธีการปฏิบัติตามเงื่อนไข	ผลการปฏิบัติตามเงื่อนไข	ปัญหา อุปสรรค และแนวทางการแก้ไข	ภาพประกอบมาตรการ
3.3 การระบายน้ำและการ ป้องกันน้ำท่วม	<p>1) โครงการจะจัดเตรียมพื้นที่รองรับปริมาณน้ำ หลาก ดังนี้</p> <p>1.1 พื้นที่ส่วนที่ 1 คลองขุดและทะเลสาบความจุ รวม 22,157 ลบ.ม. เพื่อรองรับปริมาณน้ำหลากจากพื้นที่ ส่วนที่ 1 ประมาณ 5,315 ลบ.ม. ได้อย่างเพียงพอ การควบคุมอัตราการระบายน้ำ ออกจากพื้นที่ส่วนที่ 1 จะกระทำโดยจำกัดช่อง ระบายน้ำที่บ่อพักสุดท้าย (ระหว่างส่วนที่ 1 และ ส่วนที่ 2)</p> <p>- พื้นที่ส่วนสีเขียว ช่องระบายน้ำขนาด 1.65x0.30 ม. อัตราการระบาย 0.77 ลบ.ม./ วินาที ไม่เกินอัตราการระบายก่อนการพัฒนา 0.79 ลบ.ม./วินาที</p> <p>- พื้นที่ส่วนสีส้ม ช่องระบายน้ำขนาด 1.15x0.20 ม. อัตราการระบาย 0.23 ลบ.ม./วินาที ไม่เกิน อัตราการระบายก่อนการพัฒนา 0.30 ลบ.ม./ วินาที</p> <p>- พื้นที่ส่วนสีชมพู ช่องระบายน้ำขนาด 1.55x0.25 ม. อัตราการระบาย 0.57 ลบ.ม./ วินาที ไม่เกินอัตราการระบายก่อนการพัฒนา 0.59 ลบ.ม./วินาที</p>	<p>- โครงการจัดให้มีพื้นที่รองรับปริมาณน้ำหลาก ดังนี้</p> <p>1) พื้นที่ส่วนที่ 1 คลองขุดและทะเลสาบความจุรวม 22,157 ลบ.ม. เพื่อรองรับปริมาณน้ำหลากจากพื้นที่ ส่วนที่ 1 ประมาณ 5,315 ลบ.ม. ได้อย่างเพียงพอ การควบคุมอัตราการระบายน้ำออกจากพื้นที่ส่วนที่ 1 จะกระทำโดยจำกัดช่องระบายน้ำที่บ่อพักสุดท้าย (ระหว่างส่วนที่ 1 และส่วนที่ 2)</p> <p>- พื้นที่ส่วนสีเขียว ช่องระบายน้ำขนาด 1.65x0.30 ม. อัตราการระบาย 0.77 ลบ.ม./วินาที ไม่เกินอัตราการ ระบายก่อนการพัฒนา 0.79 ลบ.ม./วินาที</p> <p>- พื้นที่ส่วนสีส้ม ช่องระบายน้ำขนาด 1.15x0.20 ม. อัตราการระบาย 0.23 ลบ.ม./วินาที ไม่เกินอัตราการ ระบายก่อนการพัฒนา 0.30 ลบ.ม./วินาที</p> <p>- พื้นที่ส่วนสีชมพู ช่องระบายน้ำขนาด 1.55x0.25 ม. อัตราการระบาย 0.57 ลบ.ม./วินาที ไม่เกินอัตราการ ระบายก่อนการพัฒนา 0.59 ลบ.ม./วินาที</p>	ไม่พบปัญหา

<p>คลองสาธารณะรอบโครงการ</p>

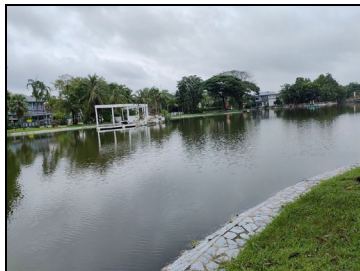
<p>ทะเลสาบภายในโครงการ</p>

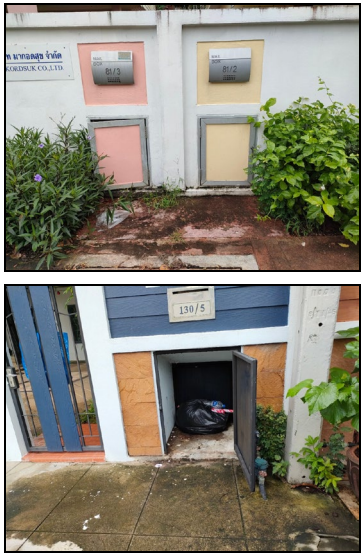
มาตรการป้องกันและแก้ไขผลกระทบสิ่งแวดล้อม	วิธีการปฏิบัติตามเงื่อนไข	ผลการปฏิบัติตามเงื่อนไข	ปัญหา อุปสรรค และแนวทางการแก้ไข	ภาพประกอบมาตรการ
3.4 การจัดการมูลฝอย	1) พนักงานทำความสะอาดของโครงการจะทำการรวบรวมจัดเก็บขยะจากจุดต่างๆ ไปรวมไว้ยังที่พักขยะรวมของโครงการซึ่งมี 2 จุด โดยที่พักขยะของโครงการจะเป็นอาคารคอนกรีตเสริมเหล็ก ผนังก่อด้วยอิฐบล็อกระบายอากาศ เสาะร่องตามแนวโดยรอบอาคาร โดยรอบความจุ 220,500 ลิตร ซึ่งสามารถรองรับปริมาณมูลฝอยได้ 3 เท่า ในแต่ละวัน	- โครงการจัดให้มีพนักงานทำความสะอาดทำการรวบรวมจัดเก็บขยะจากจุดต่างๆ ของโครงการไปรวมไว้ยังที่พักขยะรวมของโครงการซึ่งมี 2 จุด โดยที่พักขยะของโครงการจะเป็นอาคารคอนกรีตเสริมเหล็ก ผนังก่อด้วยอิฐบล็อกระบายอากาศ เสาะร่องตามแนวโดยรอบอาคาร โดยรอบความจุ 220,500 ลิตร ซึ่งสามารถรองรับปริมาณมูลฝอยได้ 3 เท่า ในแต่ละวัน	ไม่พบปัญหา

<p>ที่พักขยะของบ้านแต่ละหลัง</p>

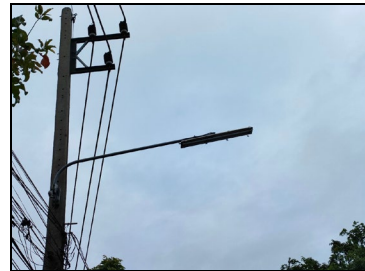
มาตรการป้องกันและแก้ไข ผลกระทบสิ่งแวดล้อม	วิธีการปฏิบัติตามเงื่อนไข	ผลการปฏิบัติตามเงื่อนไข	ปัญหา อุปสรรค และแนวทางการแก้ไข	ภาพประกอบมาตรการ
3.5 ระบบไฟฟ้า	โครงการจะทำการปักเสาไฟ พาดสายผ่านที่ดินทุกแปลง โดยจะติดตั้งหม้อแปลงขนาด 160 KVA แรงดัน 22 KV 400/230 V3 ยก 4 สาย ทั้งหมด 15 เครื่อง ความต้องการในการใช้ไฟฟ้าทั้งหมดของโครงการจะมีปริมาณเท่ากับ 2,400 KVA ซึ่งการไฟฟ้าส่วนภูมิภาค (สถานีย่อยบางคูวัด) มีความสามารถในการจ่ายไฟฟ้าให้กับโครงการได้เพียงพอ	- ได้ปฏิบัติตามมาตรการ	ไม่พบปัญหา

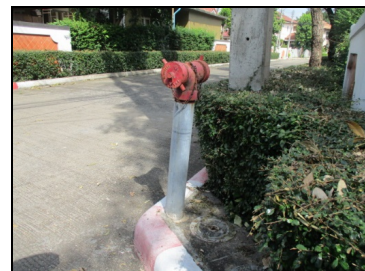
ไฟฟ้าส่องสว่างบนถนน
3.6 การป้องกันอัคคีภัย	โครงการได้จัดให้มีระบบป้องกันอัคคีภัยภายในโครงการ คือ จัดให้มีหัวรับน้ำดับเพลิงไว้ตามถนนเมน และถนนรอง โดยจะมีระยะห่างของหัวจ่ายน้ำดับเพลิงในระยะ 100-200 ม.	- โครงการจัดให้มีระบบป้องกันอัคคีภัยภายในโครงการ โดยจัดให้มีหัวรับน้ำดับเพลิงไว้ตามถนนเมน และถนนรอง โดยจะมีระยะห่างของหัวจ่ายน้ำดับเพลิงในระยะ 100-200 ม.	ไม่พบปัญหา

หัวจ่ายน้ำสำหรับดับเพลิง

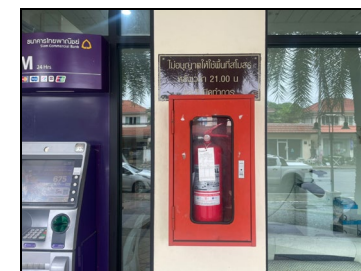
มาตรการป้องกันและแก้ไข ผลกระทบสิ่งแวดล้อม	วิธีการปฏิบัติตามเงื่อนไข	ผลการปฏิบัติตามเงื่อนไข	ปัญหา อุปสรรค และแนวทางการแก้ไข	ภาพประกอบมาตรการ
3.6 การป้องกันอัคคีภัย (ต่อ)		- โครงการจัดให้ถังดับเพลิงไว้โดยรอบพื้นที่ โครงการ	ไม่พบปัญหา

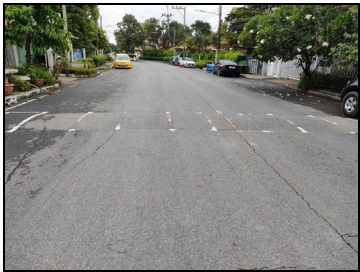
มาตรการป้องกันและแก้ไข ผลกระทบสิ่งแวดล้อม	วิธีการปฏิบัติตามเงื่อนไข	ผลการปฏิบัติตามเงื่อนไข	ปัญหา อุปสรรค และแนวทางการแก้ไข	ภาพประกอบมาตรการ
3.7 การจราจร (ต่อ)	2) จัดให้มีสัญญาณบริเวณจุดเข้า-ออก และภายในพื้นที่ โครงการเป็นช่วงๆ เพื่อช่วยลดความเร็วรถและช่วยลด อุบัติเหตุ	- โครงการจัดให้มีสัญญาณบริเวณจุดเข้า-ออก และ ภายในพื้นที่โครงการเป็นช่วงๆ เพื่อช่วยชะลอ ความเร็วรถและช่วยลดอุบัติเหตุ	ไม่พบปัญหา

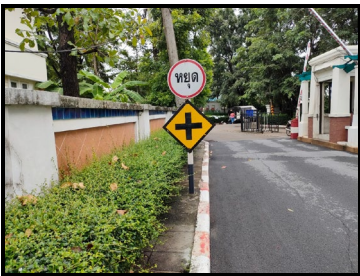
สัญญาณชะลอความเร็ว
	3) จัดให้มีป้ายบอกทิศทางการจราจรที่ชัดเจน	- โครงการจัดให้มีป้ายบอกทิศทางการจราจรที่ ชัดเจน	ไม่พบปัญหา

ป้ายบอกทิศทางการจราจร

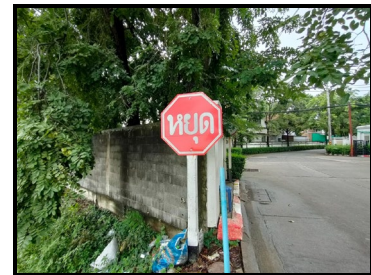
มาตรการป้องกันและแก้ไข ผลกระทบสิ่งแวดล้อม	วิธีการปฏิบัติตามเงื่อนไข	ผลการปฏิบัติตามเงื่อนไข	ปัญหา อุปสรรค และแนวทางการแก้ไข	ภาพประกอบมาตรการ
3.7 การจราจร (ต่อ)		- โครงการจัดให้มีป้ายสัญญาณจราจรที่บริเวณ โดยรอบ เพื่อ เพื่อช่วยชะลอความเร็วรถและช่วย ลดอุบัติเหตุ	ไม่พบปัญหา

ป้ายสัญญาณจราจร
