บทที่ 3

ผลการปฏิบัติตามมาตรการติดตามตรวจสอบผลกระทบสิ่งแวดล้อม

โครงการ 'ไลฟ์ รัชดาภิเษก' (ชื่อเดิม โครงการ อาคารพักอาศัย ค.ส.ล. 36 ชั้น (ทาวเวอร์ A 36 ชั้นทาวเวอร์ B 35 ชั้น) รวม 1 อาคาร) กำหนดแผนในการติดตามตรวจสอบผลกระทบสิ่งแวดล้อม ช่วงเปิดดำเนินการระหว่างเดือนมกราคม - มิถุนายน 2565 ซึ่งครอบคลุมดัชนีคุณภาพสิ่งแวดล้อมต่างๆ ได้แก่ น้ำทิ้งจากโครงการ ระบบระบายน้ำ การจัดการขยะมูลฝอย ระบบป้องกันอัคคีภัยและระบบสัญญาณเตือนภัย น้ำใช้ การใช้ไฟฟ้า การจราจร อาชีวอนามัยและความปลอดภัย และพื้นที่สีเขียว ทั้งนี้ความถี่ในการตรวจวัดมีทั้งแบบตลอดระยะเวลาเปิดดำเนินการ เดือนละ 1 ครั้ง และ 3 เดือน/ครั้ง โดยมีวิธีการตรวจสอบทั้งด้วยสายตา และเก็บวิเคราะห์ตัวอย่างด้วยวิธีมาตรฐาน

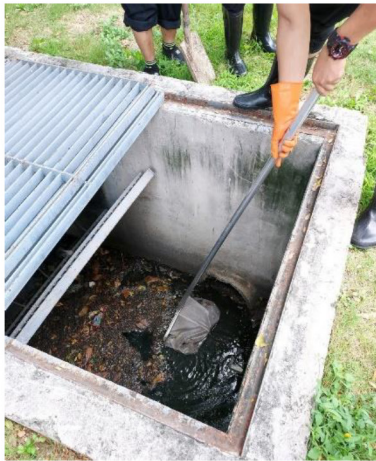
ภาพที่ 3-1 การดูแล บำรุงรักษาความสะอาดรางระบายน้ำ

2. ระบบระบายน้ำ							
- เศษหิน หรือตะกอนดิน ภายในท่อระบายน้ำรวม	ภายในท่อระบายน้ำ รวม บ่อพัก และบ่อดัก ขยะก่อนระบายลงท่อ ระบายน้ำ	การสังเกตด้วยตา	1-2 ครั้ง/เดือน ในช่วงฤดูฝน	✓	โครงการได้จัดทำให้มีเจ้าหน้าที่ของโครงการดำเนินการ ตรวจสอบท่อระบายน้ำรวม และบ่อดักขยะก่อนระบายลง ท่อระบายน้ำสาธารณะเป็นประจำ อย่างน้อยเดือนละ 1 ครั้ง หากพบมีวัตถุหรือสิ่งกีดขวาง เจ้าหน้าที่ของโครงการ จะดำเนินการตัดออกเพื่อไม่ให้เป็นอุปสรรคต่อการระบาย น้ำในพื้นที่โครงการ		ภาพที่ 3-1

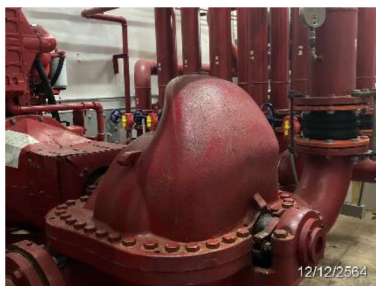
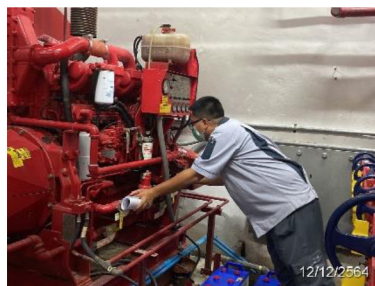
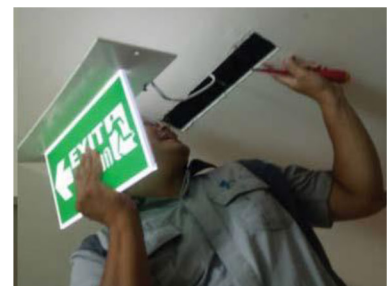
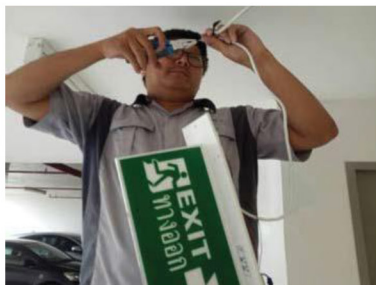
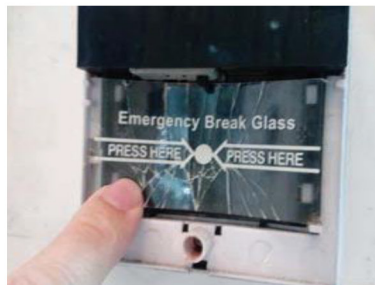
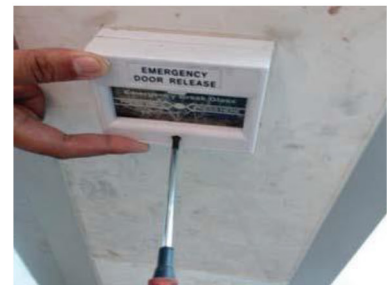
ภาพที่ 3-2 ตรวจสอบ ตรวจสอบเช็คระบบป้องกัน แจ้งเตือน ระบุเหตุอัคคีภัย

- การทำความสะอาดของ ห้องพักขยะมูลฝอยของโครงการ						
4. ระบบป้องกันอัคคีภัยและ ระบบสัญญาณเตือนภัย						
- ระบบป้องกันอัคคีภัย ภายในโครงการ - ระบบสัญญาณเตือนภัย ในโครงการ	บริเวณจุดติดตั้งระบบ ป้องกันอัคคีภัยและ ระบบสัญญาณเตือน ภัยภายในอาคารของ โครงการทุกชั้น	ตามวิธีการตรวจสอบ ของระบบป้องกัน อัคคีภัย เพื่อให้ สามารถใช้งานได้อย่าง มีประสิทธิภาพและมี ความพร้อมที่จะใช้งาน ได้อยู่เสมอ	3 เดือน/ครั้ง (หรือตามความ เหมาะสมหรือ ตามที่ระบุในคู่มือ การใช้งานของแต่ละ เครื่อง)	✓ โครงการได้จัดให้มีการตรวจสอบอุปกรณ์ที่เกี่ยวข้องกับการ แจ้งเตือน ป้องกัน และระงับเหตุอัคคีภัยอย่างต่อเนื่องเป็น ประจำทุกเดือน เพื่อให้เครื่องมือและอุปกรณ์ของระบบ ดังกล่าวพร้อมใช้งานอย่างมีประสิทธิภาพอยู่ เสมอยามเกิด เหตุการณ์ขึ้นจริง		ภาคผนวก 5

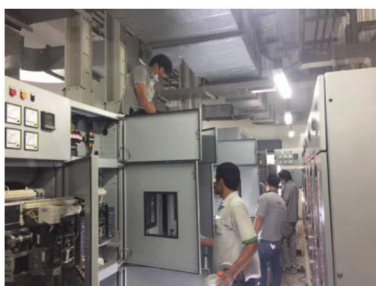
ภาพที่ 3-3 ตรวจสอบ ตรวจสอบเช็คระบบไฟฟ้า

6. การใช้ไฟฟ้า						
- การชำรุดเสียหาย ของ ระบบไฟฟ้าและ ระบบการเดิน สายไฟฟ้าของอาคาร	ระบบไฟฟ้า และ อุปกรณ์ไฟฟ้า ของ โครงการ	- ตรวจสอบด้วย อุปกรณ์ทดสอบไฟฟ้า รั่ว ร่วมกับเดินสำรวจ สภาพ ของสายไฟและ อุปกรณ์ ไฟฟ้าต่างๆ	1 เดือน/ครั้ง	✓ โครงการได้จัดให้มีเจ้าหน้าที่ของโครงการดำเนินการ ตรวจสอบ ดูแล ระบบ ไฟฟ้าของโครงการเป็นประจำทุก สัปดาห์ ทั้งนี้ หากจุดใดมีการเสียหายชำรุดเจ้าหน้าที่ของ โครงการจะดำเนินการซ่อมแซมโดยทันที		ภาพที่ 2-8

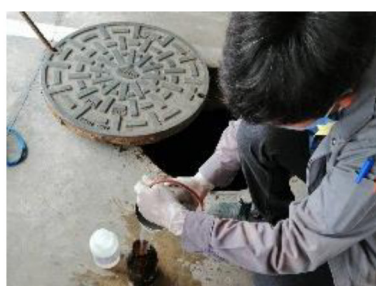
น้ำทิ้งออกจากระบบบำบัด

ภาพที่ 3-4 การเก็บตัวอย่างน้ำทิ้ง

ตามมาตรการติดตามตรวจสอบผลกระทบสิ่งแวดล้อมโครงการ โล่ รัชดาภิเษก (ชื่อเดิม โครงการ อาคารพักอาศัย ค.ส.ล. 36 ชั้น (ทาวเวอร์ A 36 ชั้นทาวเวอร์ B 35 ชั้น) รวม 1 อาคาร) ระบุให้มีการตรวจวิเคราะห์คุณภาพสิ่งแวดล้อม จำนวน 1 ดัชนี คือ น้ำทิ้งจากโครงการ โดยกำหนดจุดเก็บตัวอย่าง จำนวน 2 จุด จุดละ 1 ตัวอย่าง ได้แก่ น้ำเสียก่อนและหลังการบำบัดด้วยระบบบำบัด กำหนดพารามิเตอร์ ได้แก่ ความเป็นกรดและด่าง (pH) ค่าบีโอดี (BOD) สารแขวนลอย (Suspended Solids) ซัลไฟด์ (Sulfide) สารที่ละลายได้ทั้งหมด (Total Dissolved Solids) ตะกอนหนัก (settleable Solids) ไขมันและน้ำมัน (Oil & grease) ไนโตรเจนทั้งหมด (TKN) ปริมาณโคลิฟอร์มแบคทีเรียชนิดฟีคัล (Fecal Coliform Bacteria) โดยความถี่ 1 ครั้งต่อเดือน มาตรฐานการวิเคราะห์คุณภาพน้ำทิ้ง แสดงดังตารางที่ 3-2 และภาพที่ 3-4

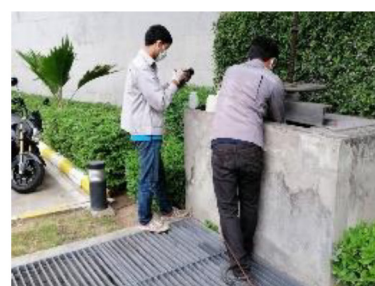
บ่อพักสุดท้ายก่อนปล่อย
