บทที่ 3

ผลการปฏิบัติตามมาตรการติดตามตรวจสอบผลกระทบสิ่งแวดล้อม

โครงการอาคารชุด โนเบิล รีเวอร์ส รัชดา คอนโดมิเนียม ตั้งอยู่ที่ถนนรัชดาภิเษก แขวงห้วยขวาง เขตห้วยขวาง กรุงเทพมหานคร เป็นอาคารชุดพักอาศัย จำนวน 1 อาคาร มีจำนวนห้องชุดพักอาศัย 766 ห้อง สูง 38 ชั้นความสูงพื้นที่อาคารขนาด 3-1-92.5 ไร่ หรือ 5,570 ตารางเมตร และมีที่จอดรถยนต์ 294 คัน ด้วยแนวคิดที่จะพัฒนาที่ดินให้เป็นอาคารชุดพักอาศัย ที่มีความทันสมัย เป็นส่วนตัว มีสิ่งอำนวยความสะดวกขั้นพื้นฐานครบครัน พร้อมทั้งจัดแต่งภูมิสถาปัตยกรรม และพื้นที่สีเขียวภายในโครงการที่มีความร่มรื่นสวยงาม รวมทั้งเพื่อสร้างทางเลือกด้านที่พักอาศัยในกรุงเทพมหานครสำหรับกลุ่มลูกค้าวัยทำงานรวมทั้งผู้พักอาศัยที่อยู่บริเวณใกล้เคียงได้มีทางเลือกด้านที่พักอาศัยมากขึ้น ทั้งนี้ โครงการมีห้องชุดพักอาศัยทั้งหมดจำนวน 766 ห้องเช่าขายอาคารชุดพักอาศัย ตามกฎหมายว่าด้วยอาคารชุดที่มีจำนวนห้องชุดตั้งแต่ 80 ห้อง จัดเป็นการพัฒนาโครงการที่เข้าข่ายที่ต้องศึกษาและจัดทำรายงานการวิเคราะห์ผลกระทบสิ่งแวดล้อม ซึ่งโครงการได้ดำเนินการจัดทำตามกระบวนการและผลการพิจารณาของคณะกรรมการผู้ชำนาญการพิจารณารายงานฯ มีมติเห็นชอบรายงานฯ ตามหนังสือเลขที่ พส. 1009.5/13452 ลงวันที่ 28 พฤศจิกายน 2557 ทั้งนี้ตามหนังสือฉบับดังกล่าวได้กำหนดให้ทางโครงการดำเนินการจัดทำรายงานการปฏิบัติตามมาตรการป้องกันและแก

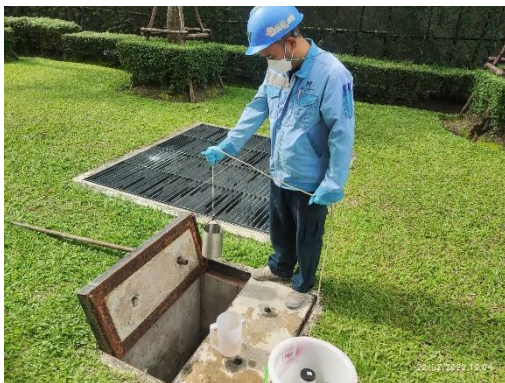
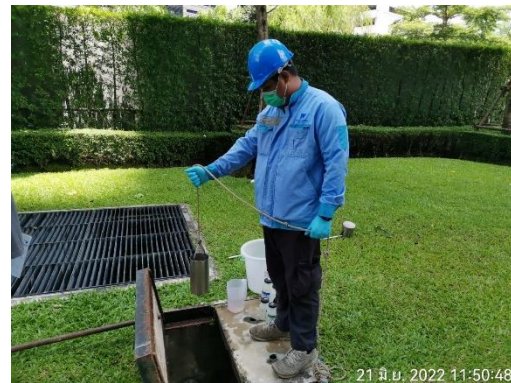
ภาพที่ 3.5.4-1 แสดงตำแหน่งและวิธีการเก็บตัวอย่างคุณภาพน้ำทิ้ง

คุณภาพน้ำทิ้งของระบบบำบัดน้ำเสีย ดำเนินการตรวจวัด 1 จุด ได้แก่ บริเวณตรวจคุณภาพน้ำทิ้งก่อนระบายออกนอกโครงการ (บ่อตรวจคุณภาพน้ำ) โดยมีดัชนีที่ตรวจวิเคราะห์ ได้แก่ ความเป็นกรดและด่าง (pH), บีโอดี (BOD), สารแขวนลอย (Suspended Solids), ซัลไฟด์ (Sulfide), สารที่ละลายได้ทั้งหมด (Total Dissolved Solids), ตะกอนหนัก (Settleable Solids), น้ำมันและไขมัน (Oil and Grease) และทีเคเอ็น (TKN) 1 ครั้ง/เดือน ซึ่งโครงการเริ่มดำเนินการตรวจวิเคราะห์ตั้งแต่เดือนมกราคม ถึง มิถุนายน 2565 ตำแหน่งและวิธีการเก็บตัวอย่างคุณภาพน้ำทิ้งแสดงดังภาพที่ 3.5.4-1

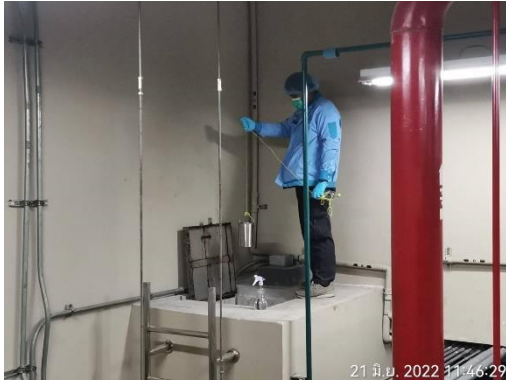
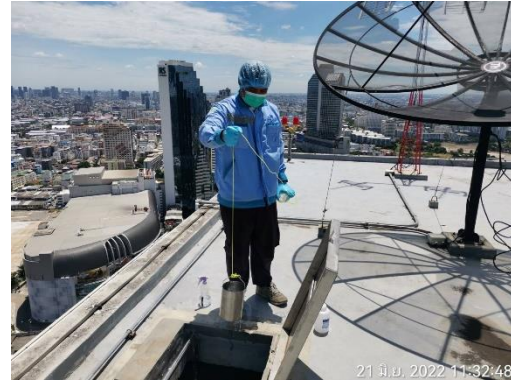
ภาพที่ 3.5.5-1 ตำแหน่งและวิธีการเก็บตัวอย่างคุณภาพน้ำใช้

ถังสำรองน้ำชั้นใต้ดิน

ถังสำรองน้ำชั้นดาดฟ้า

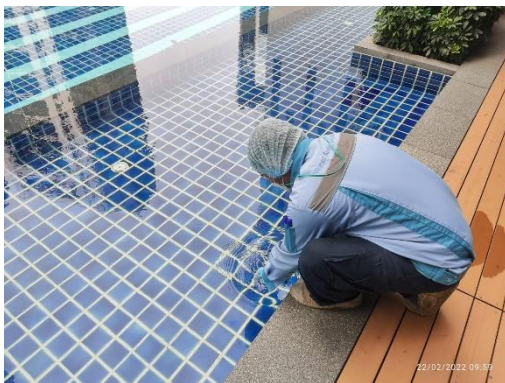
ภาพที่ 3.5.6-1 แสดงตำแหน่งและวิธีการเก็บตัวอย่างคุณภาพน้ำสระว่ายน้ำ

สระว่ายน้ำส่วนต้น

สระว่ายน้ำส่วนลึก

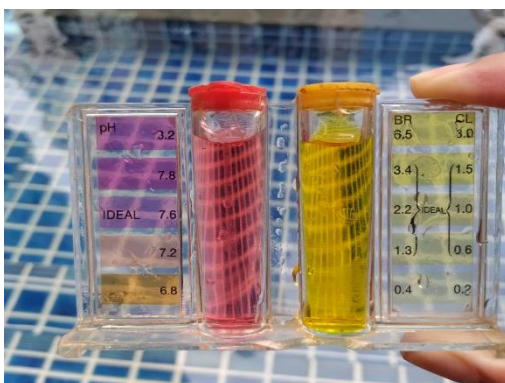
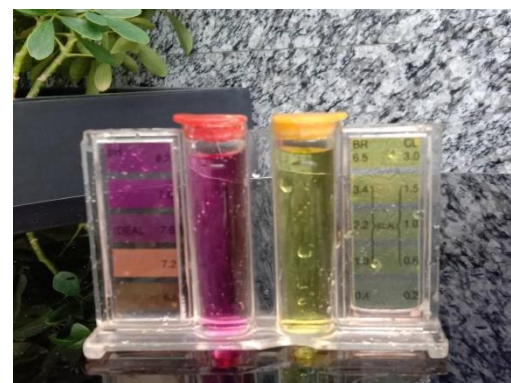
ภาพที่ 3.5.6-2 แสดงวิธีการตรวจวิเคราะห์ค่า pH และ Chlorine

ตามมาตรการตรวจสอบคุณภาพน้ำในสระว่ายน้ำ จำนวน 2 จุด ได้แก่สระว่ายน้ำส่วนลึก และ สระว่ายน้ำส่วนต้น มีพารามิเตอร์ที่ดำเนินการตรวจวัด ได้แก่ ความเป็นกรด-ด่าง (pH) และ คลอรีนอิสระ (Free Chlorine) ให้ตรวจวัดทุกวัน โดยทางโครงการดำเนินการตรวจวัดเอง เป็นประจำทุกวันๆ ละ 1 ครั้ง จำนวนจุดตรวจวัด 1 จุด แสดงดังภาพที่ 3.5.6-2 และผลการตรวจวัดแสดงดัง (ภาคผนวก ง-4)
