บทที่ 3

ผลการติดตามตรวจสอบคุณภาพสิ่งแวดล้อม

การติดตามตรวจสอบคุณภาพสิ่งแวดล้อม โครงการ Chapter Thonglor 25 (แซปเตอร์ ทองหล่อ 25) (ระยะดำเนินการ) ของบริษัท พฤษา เรียวเอสเตท จำกัด (มหาชน) ดำเนินการจัดจ้าง บริษัท เอส.พี.เจ.ไซแอนติฟิก จำกัด โดยทำการตรวจวัดคุณภาพน้ำ บริเวณพื้นที่โครงการ ระหว่างเดือนมกราคม - มิถุนายน พ.ศ.2565

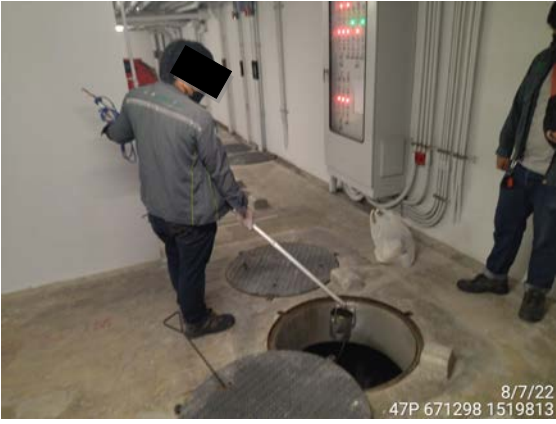
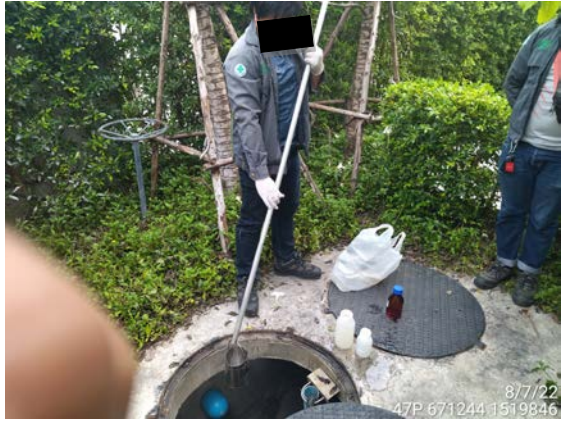
<p>จุดระบายน้ำออกจากระบบบำบัดน้ำเสีย</p>	<p>บ่อกักน้ำสุดท้ายของระบบระบายน้ำของโครงการก่อน ระบายลงสู่ระบบระบายน้ำบริเวณด้านหน้าโครงการ</p>

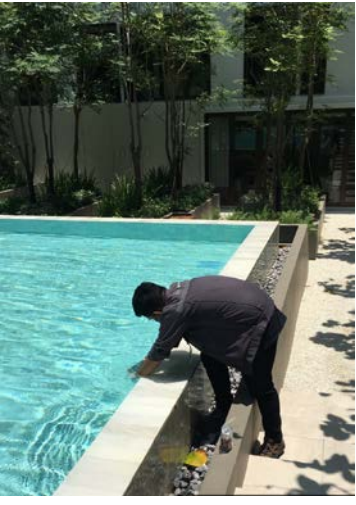
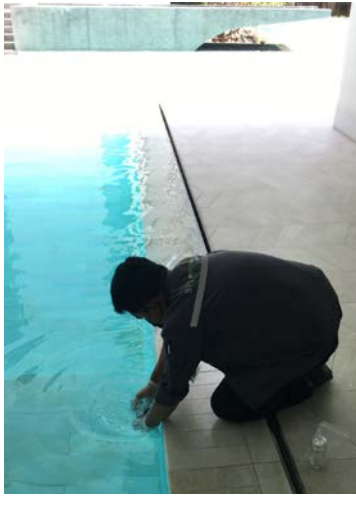
<p>บริเวณน้ำลึก</p>	<p>บริเวณน้ำตื้น</p>
<p>รูปที่ 3-1 จุดตรวจวัดคุณภาพน้ำ ของโครงการ Chapter Thonglor 25 (แซปเตอร์ ทองหล่อ 25) บริษัท พุกกะา เรียวเอสเตท จำกัด (มหาชน) ระหว่างเดือนมกราคม-มิถุนายน พ.ศ.2565</p>
