## บทที่ 2

### การติดตามตรวจสอบการปฏิบัติตามมาตรการป้องกัน และแก้ไขผลกระทบสิ่งแวดล้อม

โครงการโรงไฟฟ้าพลังความร้อน ขนาด 40 เมกะวัตต์ (TG7) ระยะดำเนินการ

บริษัท ทีพีโอ โพลีน เพาเวอร์ จำกัด (มหาชน)

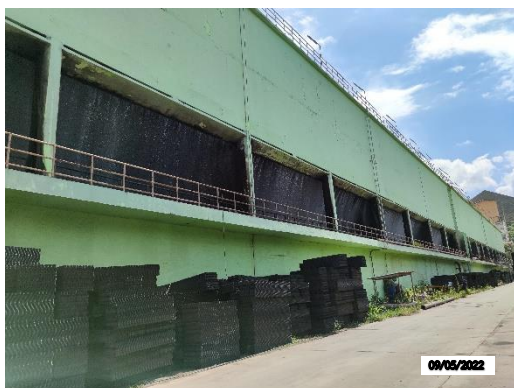
รูปที่ 2 - 3 ระบบหล่อเย็นของโครงการฯ

4. ให้บริษัท ทีพีโอ โพลีน เพาเวอร์ จำกัด (มหาชน) มีการบำรุงรักษา ดูแลการทำงานของระบบหล่อเย็นให้อยู่ในสภาพที่ใช้งานได้ดีเป็นประจำ และความปลอดภัยต่อผู้ปฏิบัติงานและประชาชนบริเวณใกล้เคียง	- โครงการฯ มีการตรวจสอบและซ่อมบำรุงระบบหล่อเย็นอย่างสม่ำเสมอ เพื่อให้ระบบสามารถใช้งานได้มีประสิทธิภาพและปลอดภัยต่อผู้ปฏิบัติงาน	-	รูปที่ 2-3

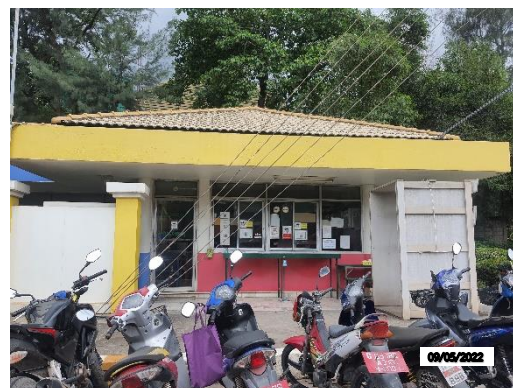
รูปที่ 2 - 4 อาคารติดต่อสอบถามและรับเรื่องราวร้อง  
ทุกข์ของเครือทีพีโอ

7. กรณีที่มีข้อร้องเรียนของชุมชนต่อการดำเนินการของโครงการฯ บริษัทฯ ต้องรีบแก้ไขปัญหาดังกล่าวโดยเร็ว และให้บันทึกเป็นรายงานไว้ด้วย	- ระหว่างเดือนมกราคม-มิถุนายน พ.ศ. 2565 โครงการฯ ยังไม่พบข้อร้องเรียนของชุมชนต่อการดำเนินการของโครงการฯ แต่อย่างไรก็ตามหากพบปัญหา โครงการฯ จะรีบดำเนินการแก้ไขทันที	-	รูปที่ 2-4 และภาคผนวก ก15

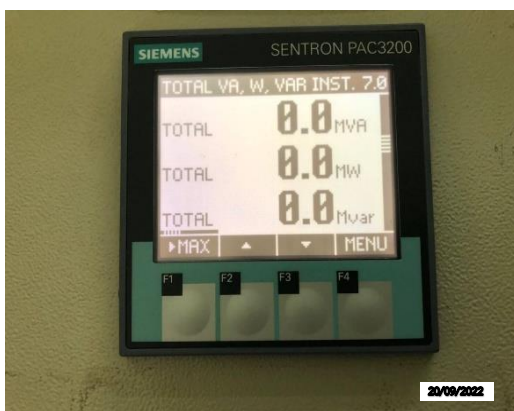
รูปที่ 2 - 5 ติดตั้งอุปกรณ์ AMR

ผลกระทบสิ่งแวดล้อม	มาตรการป้องกันและแก้ไขผลกระทบสิ่งแวดล้อม	รายละเอียดของการปฏิบัติ	ปัญหา อุปสรรค และการแก้ไข	อ้างอิง
มาตรการทั่วไป (ต่อ)	10. ทำการติดตั้งอุปกรณ์ AMR (Automatic Meter Reader) เพื่อควบคุม และตรวจวัดกำลังการผลิตไฟฟ้าของโครงการฯไม่ให้เกิน 40 เมกะวัตต์	- โครงการฯ ดำเนินการติดตั้งอุปกรณ์ AMR (Automatic Meter Reader) เพื่อควบคุมและตรวจวัดกำลังการผลิตไฟฟ้าของโครงการฯไม่ให้เกิน 40 เมกะวัตต์		รูปที่ 2-5
	11. จัดให้มีผู้จัดการสิ่งแวดล้อม ผู้ควบคุมระบบบำบัดมลพิษ และผู้ปฏิบัติงาน ประจำเครื่องระบบบำบัดมลพิษ	- โครงการฯ มีบุคลากรที่มีความรู้ที่ได้รับอนุญาต ปฏิบัติงานประจำเครื่อง ระบบบำบัดมลพิษ		ภาคผนวก ก5

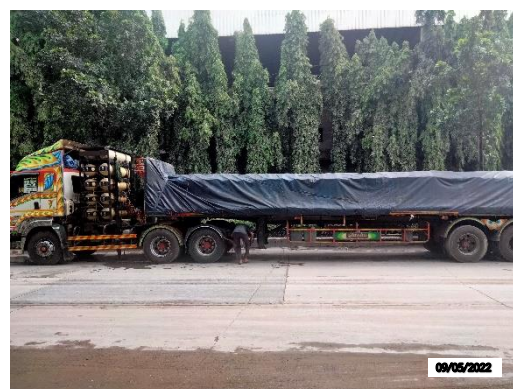
รูปที่ 2 - 6 รถที่ใช้ในการขนส่งเชื้อเพลิง  
ต้องเป็นรถบรรทุกแบบปิด

1) รถที่ใช้ในการขนส่งเชื้อเพลิงและผงหินปูนต้องเป็นรถบรรทุกแบบปิดเพื่อป้องกันการฟุ้งกระจายหรือหกหล่นของเชื้อเพลิงและผงหินปูนที่ทำการขนส่ง	- โครงการฯ กำหนดให้รถที่ใช้ในการขนส่งเชื้อเพลิงและผงหินปูนต้องเป็นรถบรรทุกแบบปิดเพื่อป้องกันการฟุ้งกระจายหรือหกหล่นของเชื้อเพลิงและผงหินปูนที่ทำการขนส่ง	-	รูปที่ 2-6

2) รถบรรทุกที่ใช้ในการขนส่งเถ้า/ฝุ่นละอองที่เกิดขึ้นจากโครงการฯ ต้องเป็นรถแบบปิดเพื่อป้องกันการหกหล่นหรือฟุ้งกระจายระหว่างการขนส่ง	- โครงการฯ กำหนดให้รถบรรทุกที่ใช้ในการขนส่งเถ้า/ฝุ่นละอองที่เกิดขึ้นจากโครงการฯ เป็นรถแบบปิดเพื่อป้องกันการหกหล่นหรือฟุ้งกระจายระหว่างการขนส่ง	-	รูปที่ 2-6

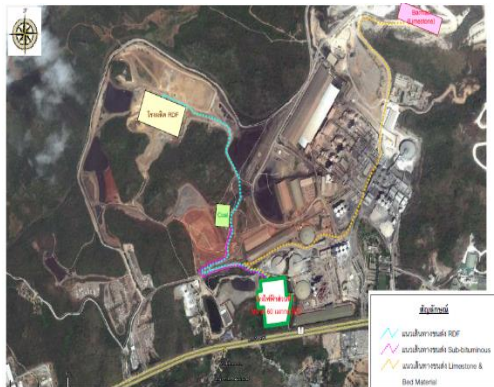
รูปที่ 2 - 7 เส้นทางขนส่งภายในพื้นที่โครงการฯ

2) การขนส่งเชื้อเพลิงและผงหินปูนต้องใช้เส้นทางภายในพื้นที่โรงงานปูนฯ (ทีพีโอ) และพื้นที่โครงการฯ เท่านั้น เพื่อป้องกันผลกระทบด้านฝุ่นละอองที่จะเกิดขึ้นจากการจราจรต่อชุมชนใกล้เคียง	- โครงการฯ กำหนดให้การขนส่งเชื้อเพลิงและผงหินปูนต้องใช้เส้นทางภายในพื้นที่โรงงานปูนฯ (ทีพีโอ) และพื้นที่โครงการฯ เท่านั้น	-	รูปที่ 2-7

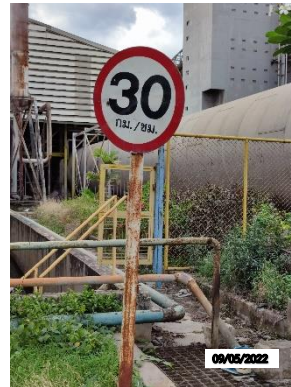
รูปที่ 2 - 8 ป้ายจำกัดความเร็วในพื้นที่โครงการฯ  
ไม่ให้เกิน 30 กม./ชม.

3) จำกัดความเร็วของการขนส่งเชื้อเพลิงและผงหินปูนในพื้นที่ของโรงงานปูนฯ (ทีพีโอ) และในพื้นที่โครงการฯ ไม่ให้เกิน 30 กม./ชม.	- โครงการฯ จำกัดความเร็วของการขนส่งเชื้อเพลิงและผงหินปูนในพื้นที่ของโรงงานปูนฯ (ทีพีโอ) และในพื้นที่โครงการฯ ไม่ให้เกิน 30 กม./ชม.	-	รูปที่ 2-8

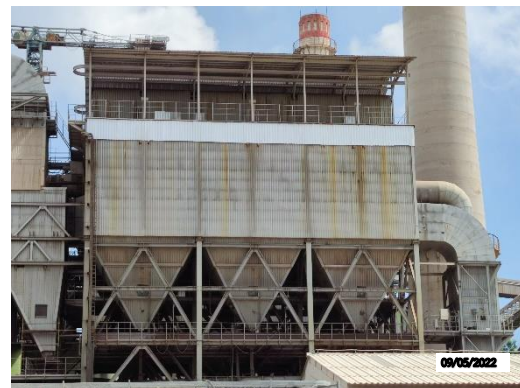
รูปที่ 2 - 10 ระบบดักจับฝุ่นแบบถุงกรอง  
(Bag Filter)

3) จัดให้มีระบบ Bag Filter (BF) ที่มีประสิทธิภาพ 99.95% ในการดักจับ ฝุ่นละอองที่ระบายออกจาก CFBC Boiler ก่อนระบายออกสู่บรรยากาศ	- โครงการฯ มีระบบ Bag Filter (BF) ที่มีประสิทธิภาพ 99.95% ในการดัก จับฝุ่นละอองที่ระบายออกจาก CFBC Boiler ก่อนระบายออกสู่ บรรยากาศ	-	รูปที่ 2-10

4) จัดให้มีระบบ Bag Filter (BF) ตามจุดต่างๆ ที่ลักษณะกิจกรรมจะก่อให้เกิด ฝุ่นละออง ได้แก่ เครื่องบดย่อยถ่านหิน ระบบสายพานลำเลียงเชื้อเพลิง และระบบถังพักเชื้อเพลิงก่อนป้อนเข้าสู่หม้อ ผลิตไอน้ำ	- โครงการฯ มีระบบ Bag Filter (BF) ตามเครื่องบดย่อยถ่านหิน ระบบ สายพานลำเลียงเชื้อเพลิง และระบบถังพักเชื้อเพลิงก่อนป้อนเข้าสู่หม้อ ผลิตไอน้ำ	-	รูปที่ 2-10

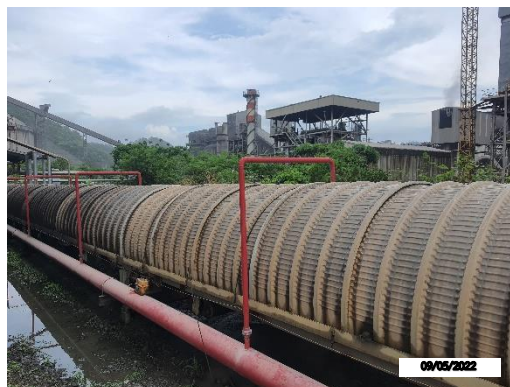
รูปที่ 2 - 11 สายพานลำเลียงแบบปิด

6) ในการลำเลียงเชื้อเพลิงเข้าสู่หม้อผลิตไอน้ำต้องใช้สายพานลำเลียงแบบปิด เพื่อป้องกันการตกหล่นและฟุ้งกระจายของเชื้อเพลิง และมี Bag Filter (BF) ในการดักจับฝุ่นละอองบริเวณระบบสายพานลำเลียงเชื้อเพลิง	- โครงการฯ ลำเลียงเชื้อเพลิงเข้าสู่หม้อผลิตไอน้ำต้องใช้สายพานลำเลียงแบบปิด เพื่อป้องกันการตกหล่นและฟุ้งกระจายของเชื้อเพลิง	-	รูปที่ 2-11

7) ในการลำเลียงหินปูนจากไซโลเข้าสู่ห้องเผาไหม้ของหม้อผลิตไอน้ำ ต้องใช้ระบบท่อลำเลียงแบบปิดเพื่อป้องกันการตกหล่นและฟุ้งกระจายของ หินปูน	- โครงการฯ ลำเลียงผงหินปูนจากไซโลเข้าสู่ห้องเผาไหม้ของหม้อผลิตไอน้ำ เป็นระบบท่อลำเลียงแบบปิดเพื่อป้องกันการตกหล่นและฟุ้งกระจายของ ผงหินปูน	-	รูปที่ 2-11

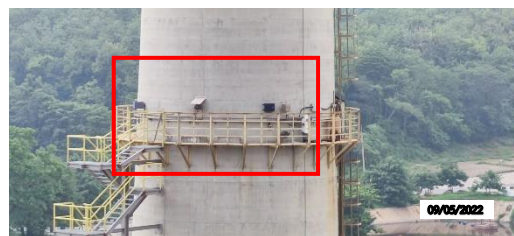
รูปที่ 2 - 14 CEMS STACK

10) มีการติดตั้งระบบตรวจวัดคุณภาพอากาศที่ระบายออกจากปล่องแบบต่อเนื่อง (Continuous Emission Monitoring System: CEMs) โดยมีการตรวจวัดและรายงานค่าที่ได้ไปยังห้องควบคุมของโครงการฯ และเสนอผลการดำเนินงานต่อ สผ.และสำนักงานคณะกรรมการกำกับกิจการพลังงาน ทรบทุก 6 เดือน	- โครงการฯ ติดตั้งระบบตรวจวัดคุณภาพอากาศที่ระบายออกจากปล่องแบบต่อเนื่อง (Continuous Emission Monitoring System: CEMs) เป็นที่เรียบร้อยแล้ว โดยมีการตรวจวัดและรายงานค่าที่ได้ไปยังห้องควบคุมของโครงการฯ และเสนอผลการดำเนินงานต่อ สผ. และสำนักงานคณะกรรมการกำกับกิจการพลังงาน ทรบทุก 6 เดือน	-	รูปที่ 2-14

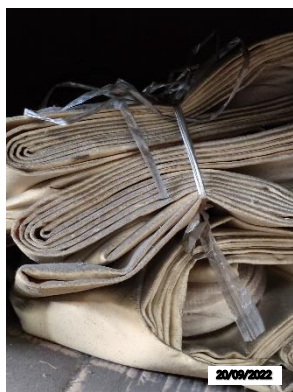
รูปที่ 2 - 15 อะไหล่และอุปกรณ์สำรอง

12) จัดเตรียมอุปกรณ์และอะไหล่ของระบบบำบัดมลพิษทางอากาศให้เพียงพอ เพื่อให้สามารถนำไปใช้งานได้ทันทีในกรณีที่เกิดการขัดข้อง	- โครงการฯ ได้มีการจัดเตรียมอุปกรณ์และอะไหล่สำรองของระบบบำบัดมลพิษทางอากาศเพียงพอ เพื่อใช้ในการแก้ไขซ่อมแซมเมื่อเกิดการขัดข้อง	-	รูปที่ 2-15

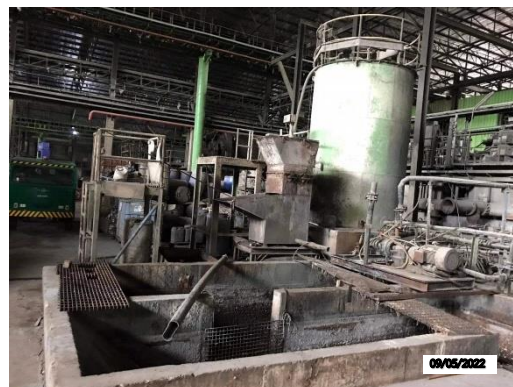
รูปที่ 2 - 18 โรงผลิตปุ๋ยที่นำน้ำขยะมาใช้

ผลกระทบสิ่งแวดล้อม	มาตรการป้องกันและแก้ไขผลกระทบสิ่งแวดล้อม	รายละเอียดของการปฏิบัติ	ปัญหา อุปสรรค และการแก้ไข	อ้างอิง
1. ด้านคุณภาพอากาศ (ต่อ)	1.4 การจัดการด้านกลิ่นรบกวน (ต่อ) 3) กำจัดน้ำเสียจากขยะที่ไหลลงสู่กันบ่อรับขยะ ซึ่งมีความเข้มข้นสูง แต่ปริมาณไม่มาก ด้วยการติดตั้งระบบสูบออก และนำไปใช้ในการผลิตปุ๋ยต่อไป	- น้ำเสียจากขยะที่ไหลลงสู่กันบ่อรับขยะซึ่งมีความเข้มข้นสูงแต่ปริมาณไม่มากถูกสูบออก และนำไปเป็นวัตถุดิบในการผลิตปุ๋ยของโรงผลิตปุ๋ยอินทรีย์ต่อไป	-	รูปที่ 2-18

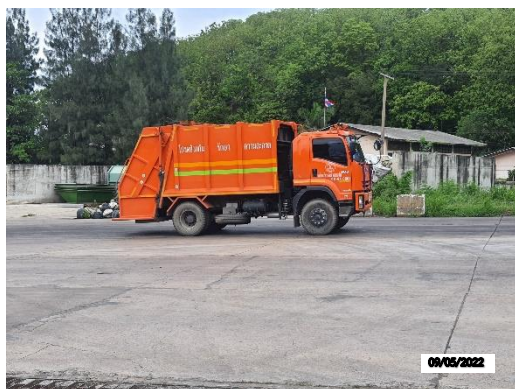
รูปที่ 2 - 19 รถขนขยะมูลฝอย

4) รถขนขยะมูลฝอยเข้าสู่พื้นที่โครงการฯต้องออกแบบให้ไม่มีน้ำชะขยะรั่วไหลลงสู่พื้นในกรณีที่มีน้ำชะขยะรั่วไหลจากรถขนขยะลงบนถนนหรือบริเวณต่างๆ ภายในพื้นที่โครงการฯ ต้องทำความสะอาด/ล้างพื้นที่ดังกล่าวโดยทันที เพื่อป้องกันกลิ่นเหม็นรบกวน	- รถขนขยะมูลฝอยที่จะเข้าสู่พื้นที่โครงการฯถูกออกแบบให้ไม่มีน้ำชะขยะรั่วไหลลงสู่พื้น และหากที่มีน้ำชะขยะรั่วไหลจากรถขนขยะลงบนถนนหรือบริเวณต่างๆ ภายในพื้นที่โครงการฯจะทำความสะอาด/ล้างพื้นที่ดังกล่าวโดยทันที	-	รูปที่ 2-19

5) จัดระบบรองรับขยะที่เข้ามา ให้สามารถลงขยะให้เสร็จภายในเวลาไม่เกิน 3 ชั่วโมง ขยะที่ส่งเข้ามาจะถูกป้อนเข้าสู่ระบบคัดแยกทันที ในส่วนของขยะสดจากชุมชนจะถูกคัดแยกหมดวันต่อวันเพื่อลดผลกระทบด้านกลิ่นและแมลงและพาหะนำโรคต่างๆ	- โครงการฯ จัดระบบรองรับขยะที่เข้ามา ให้สามารถลงขยะให้เสร็จภายในเวลาไม่เกิน 3 ชั่วโมง ขยะที่ส่งเข้ามาจะถูกป้อนเข้าสู่ระบบคัดแยกทันที ในส่วนของขยะสดจากชุมชนจะถูกคัดแยกหมดวันต่อวัน	-	รูปที่ 2-19

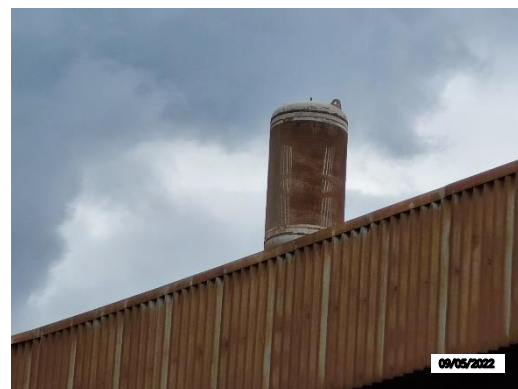
รูปที่ 2 - 20 ชุด Silencer

ผลกระทบสิ่งแวดล้อม	มาตรการป้องกันและแก้ไขผลกระทบสิ่งแวดล้อม	รายละเอียดของการปฏิบัติ	ปัญหา อุปสรรค และการแก้ไข	อ้างอิง
2. ด้านระดับเสียง	1) ติดตั้งชุดลดเสียง (Silencer) กับเครื่องจักรที่เป็นแหล่งกำเนิดเสียงดังของหน่วยผลิตไฟฟ้า ได้แก่ ท่อจ่ายไอน้ำของหม้อผลิตไอน้ำ (CFBC Boiler) ที่สามารถควบคุมระดับเสียงให้ไม่เกิน 85 เดซิเบล (เอ) ที่ระยะ 1 เมตร จากแหล่งกำเนิด	- โครงการฯ ติดตั้งชุดลดเสียงกับเครื่องจักรที่เป็นแหล่งกำเนิดเสียงดังของหน่วยผลิตไฟฟ้า ที่สามารถควบคุมระดับเสียงให้ไม่เกิน 85 เดซิเบล (เอ) ที่ระยะ 1 เมตรจากแหล่งกำเนิด	-	รูปที่ 2-20

4) ติดตั้งอุปกรณ์ Silencer ที่ช่องระบายไอน้ำ เพื่อลดผลกระทบด้านเสียงจากการทำความสะอาดท่อไอน้ำของโครงการฯ	- โครงการฯ ดำเนินการติดตั้งอุปกรณ์ Silencer ที่ช่องระบายไอน้ำ เพื่อลดผลกระทบด้านเสียงจากการทำความสะอาดท่อไอน้ำ	-	รูปที่ 2-20

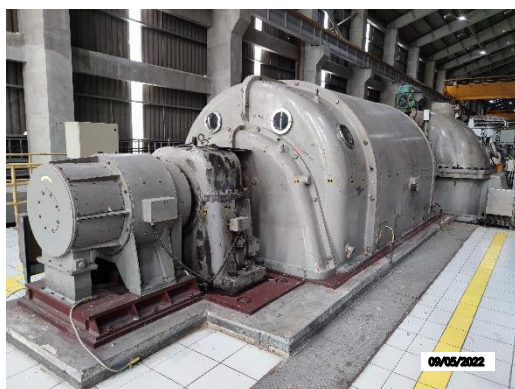
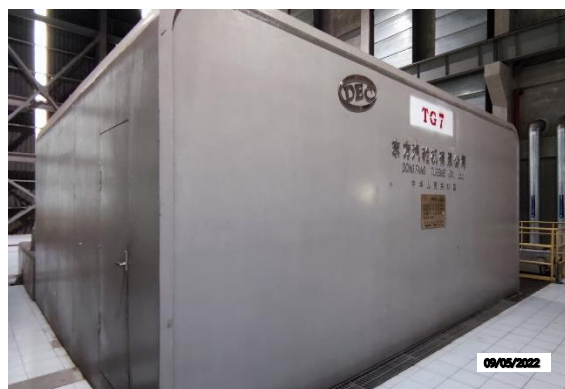
รูปที่ 2 - 21 เครื่องผลิตกระแสไฟฟ้าในอาคารปิด

2) กำหนดให้เครื่องผลิตกระแสไฟฟ้าติดตั้งอยู่ภายในอาคารที่มีลักษณะปิด และมีการกันแยกส่วนระหว่างส่วนควบคุมที่มีการปฏิบัติงานของพนักงาน และส่วนที่มีการทำงานของเครื่องกำเนิดกระแสไฟฟ้า	- โครงการฯ ติดตั้งเครื่องผลิตกระแสไฟฟ้าอยู่ภายในอาคารที่มีลักษณะปิด และมีการกันแยกส่วนระหว่างส่วนควบคุมที่มีการปฏิบัติงานของพนักงาน และส่วนที่มีการทำงานของเครื่องกำเนิดกระแสไฟฟ้า	-	รูปที่ 2-21

7) สร้างอาคารปิดเพื่อควบคุมระดับเสียงของเครื่องกำเนิดไฟฟ้า เครื่องสูบน้ำเข้าหม้อผลิตไอน้ำ เครื่องสูบน้ำเข้าหอหล่อเย็น และเครื่องบดถ่านหินให้มีระดับเสียง ที่ระยะห่าง 1 เมตร ไม่เกิน 85 เดซิเบล (เอ) ส่วนกังหันไอน้ำให้มีระดับเสียง ที่ระยะห่าง 1 เมตร ไม่เกิน 90 เดซิเบล (เอ)	- โครงการฯ ดำเนินการสร้างอาคารปิดเพื่อควบคุมระดับเสียงของเครื่องกำเนิดไฟฟ้า เครื่องสูบน้ำเข้าหม้อผลิตไอน้ำ เครื่องสูบน้ำเข้าหอหล่อเย็น และเครื่องบดถ่านหิน ให้มีระดับเสียง ที่ระยะห่าง 1 เมตร ไม่เกิน 85 เดซิเบล (เอ) ส่วนกังหันไอน้ำให้มีระดับเสียง ที่ระยะห่าง 1 เมตร ไม่เกิน 90 เดซิเบล (เอ)	-	รูปที่ 2-21

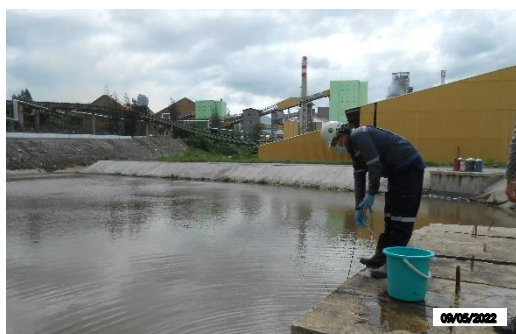
รูปที่ 2 - 24 บ่อสามเหลี่ยมขนาด 20,000 ลบ.ม.

ผลกระทบสิ่งแวดล้อม	มาตรการป้องกันและแก้ไขผลกระทบสิ่งแวดล้อม	รายละเอียดของการปฏิบัติ	ปัญหา อุปสรรค และการแก้ไข	อ้างอิง
3. ด้านการใช้น้ำ	1) เพื่อลดปัญหาการขาดแคลนน้ำ บริษัทฯ มีนโยบายนำน้ำที่ใช้แล้วกลับมาใช้ใหม่ในปริมาณที่มากที่สุด	- โครงการฯ มีนโยบายนำน้ำที่ใช้แล้วกลับมาใช้ใหม่ในปริมาณที่มากที่สุดเพื่อลดปัญหาการขาดแคลนน้ำ	-	รูปที่ 2-24

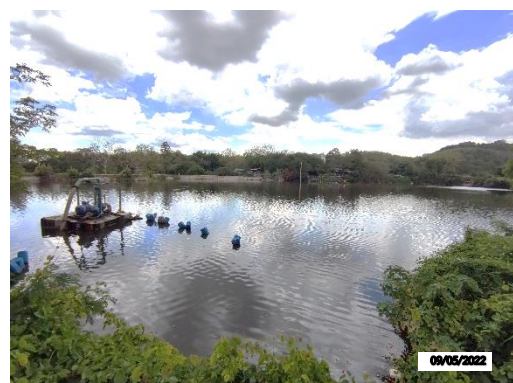
รูปที่ 2 - 25 บ่อขนาด 180,000 ลบ.ม.

2) มีการใช้น้ำที่จัดส่งมาจากโรงงานปูนฯ (ทีพีโอ) ซึ่งมีแหล่งน้ำดิบมาจากแม่น้ำป่าสัก บ่อน้ำขนาด 180,000 ลูกบาศก์เมตร และบ่อน้ำขนาด 1,500,000 ลูกบาศก์เมตร เป็นหลัก	- โครงการฯ ใช้น้ำที่จัดส่งมาจากโรงงานปูนฯ (ทีพีโอ) ซึ่งมีแหล่งน้ำดิบมาจากแม่น้ำป่าสัก บ่อน้ำขนาด 180,000 ลูกบาศก์เมตร และบ่อน้ำขนาด 1,500,000 ลูกบาศก์เมตร เป็นหลัก	-	รูปที่ 2-25 ถึงรูปที่ 2-26

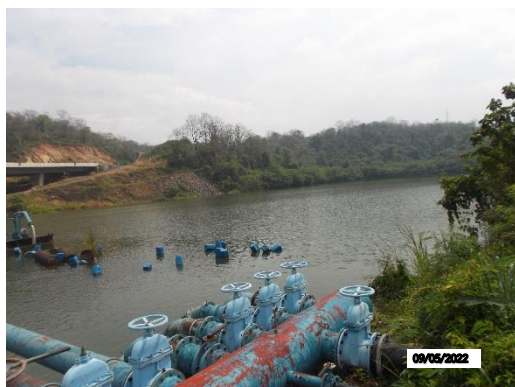
รูปที่ 2 - 26 บ่อเก็บน้ำขนาด 1,500,000 ลบ.ม.

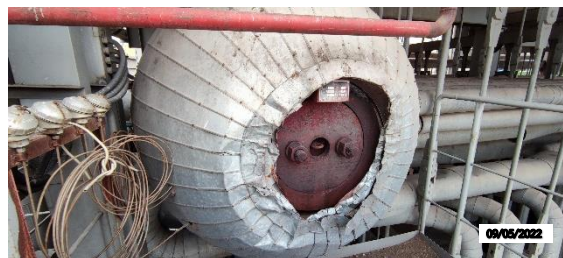
รูปที่ 2 - 53 Steam Drum ของหม้อไอน้ำ

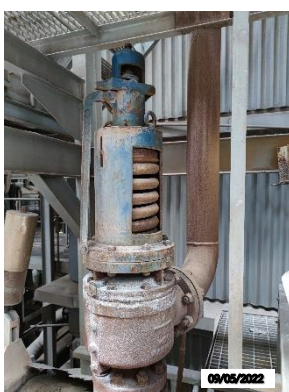
รูปที่ 2 - 54 Safety Valve ของหม้อไอน้ำ

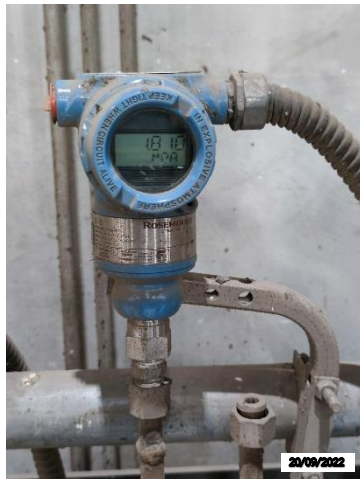
รูปที่ 2 - 60 การตรวจสอบระดับน้ำแบบ Electrode

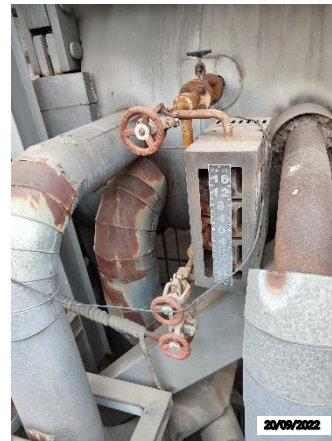
รูปที่ 2 - 61 เครื่องวัดระดับน้ำของหม้อไอน้ำ

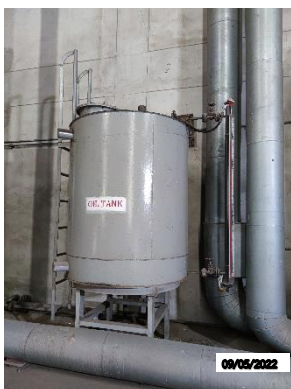
รูปที่ 2 - 65 Emergency Gravity Oil Tank

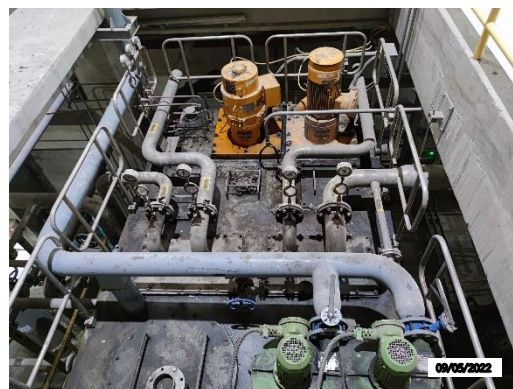
รูปที่ 2 - 66 DC Oil Pump ภายในโรงไฟฟ้า
