บทที่ 2

การปฏิบัติตามมาตรการป้องกัน และแก้ไขผลกระทบสิ่งแวดล้อม

ตารางที่ 2.2-1 ผลการปฏิบัติตามมาตรการป้องกันและแก้ไขผลกระทบคุณภาพสิ่งแวดล้อม (ระยะดำเนินการ) โครงการขยายกำลังการผลิตถั่วเหลือง (ครั้งที่ 2)
บริษัท อินกริดิออน สวีทเทนเนอร์ แอนด์ สตาร์ช (ประเทศไทย) จำกัด ระหว่างเดือนมกราคม-มิถุนายน 2565

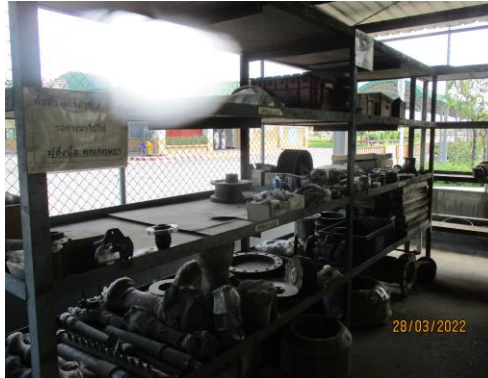
- จัดเตรียมอุปกรณ์อะไหล่ที่จำเป็นที่เกี่ยวข้องกับระบบควบคุมมลพิษทางอากาศให้มีจำนวนเพียงพอ เพื่อใช้ในการแก้ไขและซ่อมแซมเมื่อระบบควบคุมมลพิษทางอากาศชำรุดชำรุดได้ทันที หากไม่สามารถซ่อมแซมได้ให้โครงการหยุดการผลิตในหน่วยนั้น	- ระบบบำบัดมลพิษทางอากาศ	- ในช่วงเดือนมกราคม-มิถุนายน 2565 ไม่พบปัญหา ระบบควบคุมมลพิษทางอากาศชำรุดชำรุด ทั้งนี้โครงการมีการจัดเตรียมอุปกรณ์อะไหล่ที่จำเป็นที่เกี่ยวข้องกับระบบควบคุมมลพิษทางอากาศให้มีจำนวนเพียงพอสำหรับกรณีระบบควบคุมมลพิษทางอากาศชำรุดชำรุดและหากไม่สามารถซ่อมแซมได้โครงการจะหยุดการผลิตในหน่วยนั้นๆ	-	- รูปที่ 1 อะไหล่สำรองระบบบำบัดมลพิษทางอากาศ

- กรณีที่ระบบบำบัดมลพิษทางอากาศทำงานผิดปกติเกิดการชำรุด ชัดช้อง หรือมีการระบายมลสารเกินกว่าค่าที่กำหนด จะต้องทำการตรวจสอบเพื่อหาสาเหตุและแก้ไขโดยทันที และต้องหยุดกิจกรรมการผลิตจนกว่าจะทำการปรับปรุงแก้ไขให้เรียบร้อย จึงดำเนินการผลิตต่อ ทั้งนี้จะต้องบันทึกสาเหตุการตรวจสอบและแก้ไขไว้ทุกครั้ง	- ระบบบำบัดมลพิษทางอากาศ	- ในช่วงเดือนมกราคม-มิถุนายน 2565 ไม่พบปัญหา ระบบควบคุมมลพิษทางอากาศชำรุดชำรุด ทั้งนี้โครงการมีการจัดเตรียมอุปกรณ์อะไหล่ที่จำเป็นที่เกี่ยวข้องกับระบบควบคุมมลพิษทางอากาศให้มีจำนวนเพียงพอสำหรับกรณีระบบควบคุมมลพิษทางอากาศชำรุดชำรุดและหากไม่สามารถซ่อมแซมได้โครงการจะหยุดการผลิตในหน่วยนั้นๆ	-	- ภาคผนวก 2ข - ภาคผนวก 4ข - รูปที่ 1 อะไหล่สำรองระบบบำบัดมลพิษทางอากาศ

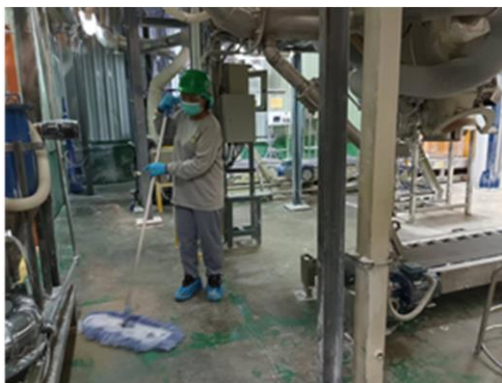
9. อาชีวอนามัยและความปลอดภัย (ต่อ) - จัดให้มีมาตรการป้องกันการกระเปิดของฝุ่นแป้งในบริเวณหน่วยทำให้แป้งแห้ง ดังนี้ 1) มาตรการป้องกันไม่ให้เกิดหมอกฝุ่น <ul style="list-style-type: none"> • มีการดูแลทำความสะอาด (House Keeping) ไม่ให้มีฝุ่นแป้งสะสมอยู่ในระบบท่อและพื้น โดยการทำความสะอาดหลังการทำงานในแต่ละกะ • มีการซ่อมบำรุงอย่างสม่ำเสมอโดยเฉพาะบริเวณที่มีการรั่วไหล (Leak) ของฝุ่นแป้งและจัดให้มีระบบระบายอากาศที่เหมาะสมเพื่อไม่ให้ความเข้มข้นของฝุ่นสูงจนถึงความเข้มข้นที่เกิดการระเบิดได้ 	- ภายในพื้นที่โรงงาน	- โครงการจัดให้มีมาตรการป้องกันการกระเปิดของฝุ่นแป้งในบริเวณหน่วยทำให้แป้งแห้ง ดังนี้ 1) มาตรการป้องกันไม่ให้เกิดหมอกฝุ่น <ul style="list-style-type: none"> • จัดให้มีเจ้าหน้าที่ดูแลทำความสะอาดหลังการปฏิบัติงานในแต่ละกะ เพื่อไม่ให้มีฝุ่นแป้งสะสมในระบบท่อและพื้น • จัดให้มีการซ่อมบำรุงอย่างสม่ำเสมอโดยเฉพาะบริเวณที่มีการรั่วไหล (Leak) ของฝุ่นแป้งและจัดให้มีระบบระบายอากาศที่เหมาะสม เพื่อไม่ให้ความเข้มข้นของฝุ่นสูง 	-	- ภาคผนวก 33ข - รูปที่ 3 พนักงานทำความสะอาดพื้นที่ห้องแป้ง

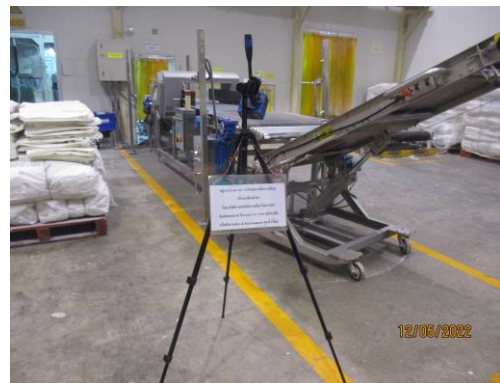
รูปที่ 4 การตรวจสภาพแวดล้อมในพื้นที่ปฏิบัติงาน

- กำหนดให้มีมาตรการตรวจวัดสภาพแวดล้อมในพื้นที่ปฏิบัติงาน เพื่อตรวจติดตามปริมาณฝุ่นละอองในบริเวณต่างๆ ให้เป็นไปตามกฎหมาย	- พื้นที่ส่วนผลิต	- โครงการดำเนินการตรวจวัดสภาพแวดล้อมในพื้นที่ปฏิบัติงานเพื่อตรวจติดตามปริมาณฝุ่นละอองเมื่อวันที่ 30 มีนาคม และ 12 พฤษภาคม 2565 ผลการตรวจวัดพบว่าปริมาณฝุ่นละอองในบริเวณพื้นที่ปฏิบัติงานมีค่าเป็นไปตามเกณฑ์มาตรฐานกำหนด	-	- ภาคผนวก ค - รูปที่ 3 พนักงานทำความสะอาดพื้นที่ห้องแบ่ง - รูปที่ 4 การตรวจสอบสภาพแวดล้อมในพื้นที่ปฏิบัติงาน

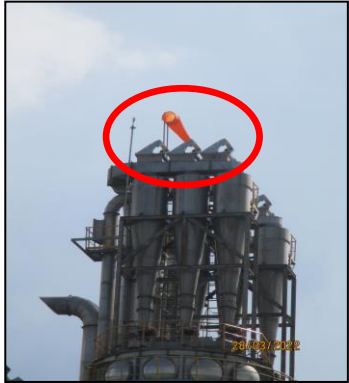
- ติดตั้งถุงลม (Wind Sock) เพื่อใช้เป็นเครื่องมือในการสังเกตทิศทางพัดของลม และใช้เป็นสัญญาณในการป้องกันการฟุ้งกระจายของฝุ่นละอองที่ลานกองวัตถุดิบ หรือจากกิจกรรมการผลิตในทิศทางใต้ลม	- ภายในพื้นที่โรงงาน	- โครงการดำเนินการติดตั้งถุงลม (Wind Sock) บริเวณพื้นที่โครงการ เพื่อให้สังเกตทิศทางลม การฟุ้งกระจายของฝุ่นและกิจกรรมการผลิต	-	- รูปที่ 5 ถุงลม (Wind Sock) บริเวณพื้นที่โครงการ

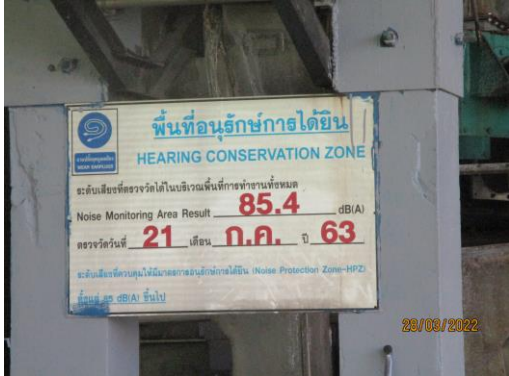
3. เสียง - กำหนดเขตสวมใส่อุปกรณ์ลดเสียงและทำสัญลักษณ์บริเวณที่มีเสียงดังเกิน 85 เดซิเบล(เอ) และกำหนดให้พนักงานต้องสวมใส่อุปกรณ์ลดเสียงขณะปฏิบัติงานในบริเวณนั้น ได้แก่ ที่ครอบหูหรือที่อุดหู กรณีพนักงานต้องปฏิบัติงานในบริเวณที่มีเสียงดังมากกว่า 90 เดซิเบล(เอ) ต้องจัดหาที่ครอบหูให้พนักงานแทนที่อุดหู	- พื้นที่ส่วนผลิต	- โครงการกำหนดเขตสวมใส่อุปกรณ์ลดเสียงและทำสัญลักษณ์เตือนบริเวณที่มีเสียงดังเกิน 85 เดซิเบล(เอ) พร้อมทั้งกำหนดให้พนักงานต้องสวมใส่อุปกรณ์ป้องกันอันตรายส่วนบุคคลขณะปฏิบัติงานในบริเวณนั้นตามมาตรการกำหนด	-	- รูปที่ 6 ป้ายเตือนพื้นที่ที่เสียงดังเกิน 85 เดซิเบล(เอ) - รูปที่ 7 พนักงานสวมใส่ PPE

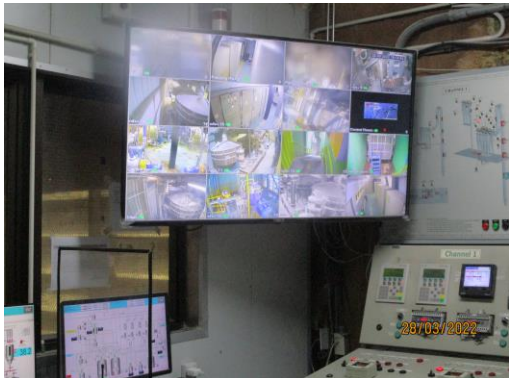
- จัดให้มีห้องควบคุมและเส้นทางเดินที่หลีกเลี่ยงผลกระทบด้านเสียงจากเครื่องจักรและอุปกรณ์ที่ก่อให้เกิดเสียงดัง	- พื้นที่ส่วนผลิต	- โครงการจัดให้มีห้องควบคุมและเส้นทางเดินที่หลีกเลี่ยงผลกระทบด้านเสียงจากเครื่องจักรและอุปกรณ์ที่ก่อให้เกิดเสียงดัง	-	- รูปที่ 9 ห้องควบคุม - รูปที่ 10 เส้นทางเดินหลีกเลี่ยงผลกระทบด้านเสียง

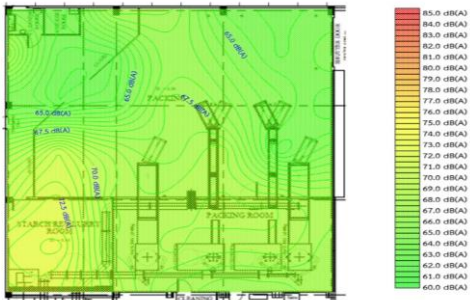
3. เสียง (ต่อ) - จัดทำโครงการอนุรักษ์การได้ยิน (Noise Conservation) พร้อมรายงานผลการดำเนินงานให้สำนักงานนโยบายและแผนทรัพยากรธรรมชาติและสิ่งแวดล้อมทราบ	- พื้นที่ส่วนผลิต	- โครงการมีการจัดทำโครงการอนุรักษ์การได้ยิน (Noise Conservation) และจัดทำเป็นนโยบาย พร้อมทั้งจัดทำขั้นตอนการดำเนินงานของโครงการฯ	-	- ภาคผนวก 7ข - ภาคผนวก 8ข - รูปที่ 11 แผนผังเส้นระดับเสียง

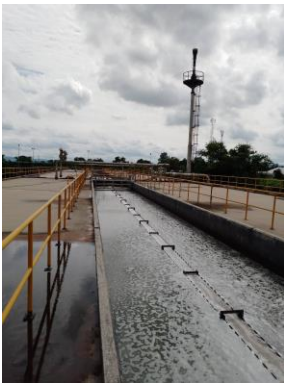
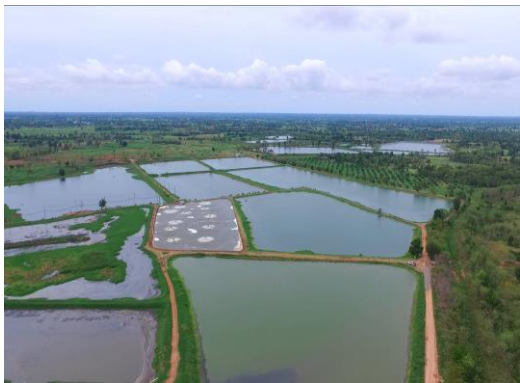
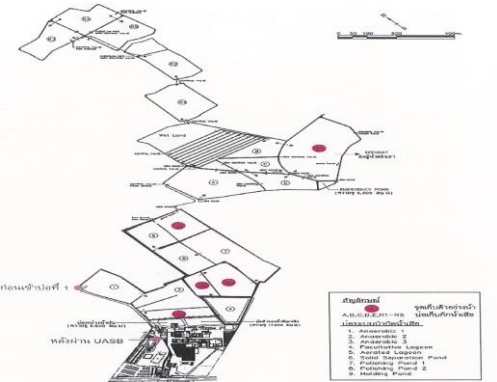
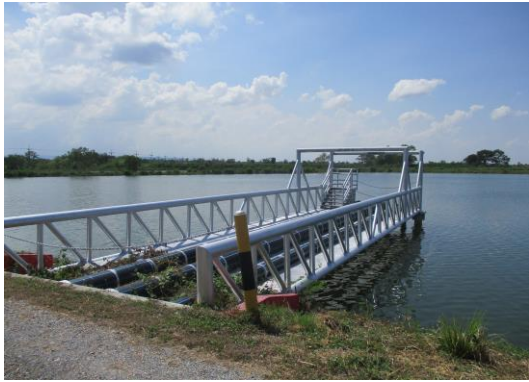
แผนผังระบบบำบัดน้ำเสีย	บ่อเก็บน้ำ
รูปที่ 12 ระบบบำบัดน้ำเสีย

4. คุณภาพน้ำ 4.1 ระบบบำบัดน้ำเสียและการจัดการ - จัดให้มีระบบบำบัดมลพิษทางน้ำ เพื่อทำการบำบัดน้ำเสียที่เกิดจากกิจกรรมการผลิตในขั้นตอนต่างๆ ดังนี้ * ติดตั้งระบบ Solid digestion ขนาด 1,000 ลูกบาศก์เมตร/วัน เพื่อรับน้ำเสียจากกิจกรรมของโรงแปงในอัตรา 1,000 ลูกบาศก์เมตร/วัน * ติดตั้งระบบ Clarify ขนาด 6,000 ลูกบาศก์เมตร/วัน ต่ออนุกรมกับระบบบำบัดน้ำเสียแบบไร้อากาศชนิด UASB ขนาด 6,000 ลูกบาศก์เมตร/วัน เพื่อรับน้ำเสียจากกิจกรรมการผลิต และการใช้น้ำของพนักงานในอัตรา 5,879 และ 5,279 ลูกบาศก์เมตร/วัน ตามลำดับ * ติดตั้งระบบบำบัดน้ำเสียแบบบ่อปรับเสถียร (Stabilization pond) ขนาด 8,400 ลูกบาศก์เมตร/วัน เพื่อรับน้ำเสียจากระบบเสริมการผลิต น้ำเสียที่ผ่านการบำบัดจาก Solid digestion และ UASB รวมทั้งน้ำล้างลานกองมัน ในอัตรา 7,395 ลูกบาศก์เมตร/วัน โดยมีรายละเอียดระบบบำบัดน้ำเสียแบบบ่อปรับเสถียร (Stabilization pond)	- ภายในพื้นที่โรงงาน	- โครงการได้จัดให้มีระบบบำบัดมลพิษทางน้ำเพื่อรองรับน้ำเสียจากกระบวนการผลิต และบำบัดให้มีค่าอยู่ในเกณฑ์มาตรฐาน ทั้งนี้ยังไม่มีติดตั้งระบบ Solid digestion เนื่องจากยังไม่มีกระบวนการผลิตแบ่งตัดแปรรูป	- ปัจจุบันการขยายกำลังการผลิตของโครงการยังไม่เป็นไปตามแผนที่กำหนดไว้ เนื่องจากสภาวะทางเศรษฐกิจซึ่งบางผลิตภัณฑ์ที่กำหนดไว้ในรายงาน EIA ยังไม่ได้ดำเนินการผลิต ประกอบกับปริมาณการใช้น้ำที่ไม่เพิ่มสูงขึ้นและปริมาณ COD loading ที่ไม่เกินภาระระบบบำบัด จึงยังไม่มีมีการก่อสร้างระบบบำบัดน้ำเสียในบางขั้นตอน	- ภาคผนวก 10ข - รูปที่ 12 ระบบบำบัดน้ำเสีย

ระบบ UASB	ระบบ บ่อปรับเสถียร

มาตรการป้องกันและแก้ไขผลกระทบสิ่งแวดล้อม	สถานที่ดำเนินการ	รายละเอียดการปฏิบัติตามมาตรการและประสิทธิภาพของการดำเนินการ	ปัญหา อุปสรรคที่ไม่สามารถปฏิบัติตามมาตรการและแนวทางแก้ไข	หลักฐานและเอกสารอ้างอิง
4.1 ระบบบำบัดน้ำเสียและการจัดการ (ต่อ) - น้ำเสียจากการล้างถนน/ลานกองหั่วมัน รวมปริมาณ 16 ลูกบาศก์เมตร/วัน น้ำที่ผ่านการบำบัดจากระบบ UASB ปริมาณ 5,229 ลูกบาศก์เมตร/วัน น้ำที่ผ่านการบำบัดจาก Solid digestion ปริมาณ 900 ลูกบาศก์เมตร/วัน น้ำจากหน่วยผลิตแป้งโมดิไฟด์และกลูโคส 1,250 ลูกบาศก์เมตร/วัน (รวมทั้งสิ้น 7,395 ลูกบาศก์เมตร/วัน) ต้องได้รับการบำบัดด้วยระบบบำบัดน้ำเสียทางชีวภาพชนิด Stabilization Pond ความสามารถในการบำบัดน้ำเสียในอัตรา 8,400 ลูกบาศก์เมตร/วัน	- ระบบบำบัดน้ำเสีย	- โครงการนำน้ำเสียที่เกิดขึ้นภายในโครงการ รวมทั้งน้ำเสียที่ผ่านการบำบัดจากระบบ UASB เข้าสู่ระบบบำบัดน้ำเสียทาง ชนิด Stabilization Pond	-	- รูปที่ 12 ระบบบำบัดน้ำเสีย

4.1 ระบบบำบัดน้ำเสียและการจัดการ (ต่อ) - น้ำทิ้งที่ผ่านการบำบัดและมีค่าอยู่ในเกณฑ์มาตรฐาน ให้นำกลับมาใช้ล้างลานกองมัน ประมาณ 16 ลูกบาศก์เมตร/วัน น้ำทิ้งส่วนที่เหลือให้ดำเนินการจัดการ ดังนี้ <ul style="list-style-type: none"> • ช่วงฤดูแล้ง (พฤศจิกายน-เมษายน) : รวมน้ำทิ้งไว้ในบ่อเก็บน้ำจำนวน 8 บ่อ ความจุรวมประมาณ 1,332,022 ลูกบาศก์เมตร และนำกลับไปใช้ในการรดน้ำต้นไม้ ขนาดพื้นที่ 113.1 ไร่ ปริมาณการใช้น้ำประมาณ 905 ลูกบาศก์เมตร โดยไม่ระบายลงสู่แหล่งรองรับน้ำสาธารณะ (ห้วยหิน/ห้วยลำเส้า) และเปิดโอกาสให้เกษตรกรที่เข้าร่วมโครงการและมีความประสงค์ใช้น้ำทิ้งเพื่อการรดน้ำแปลงเกษตรกรรมเข้ามาติดต่อเพื่อให้โครงการจ่ายน้ำไปยังพื้นที่เกษตรกรรมได้อย่างต่อเนื่อง พร้อมบันทึกปริมาณการจ่ายน้ำทุกครั้ง • ช่วงฤดูฝน (เดือนพฤษภาคม-ตุลาคม) : ให้ระบายน้ำทิ้งที่ผ่านการบำบัดแล้วและมีค่าอยู่ในเกณฑ์มาตรฐานลงสู่ห้วยหิน/ห้วยลำเส้าในอัตราการระบายไม่เกิน 7,379 ลูกบาศก์เมตร/วัน โดยต้องควบคุมคุณภาพน้ำทิ้งก่อนระบายออกสู่ภายนอกโรงงานให้มีค่าอยู่ในเกณฑ์มาตรฐานตามประกาศกระทรวงอุตสาหกรรม ค่าบีโอดีไม่เกิน 11 มิลลิกรัม/ลิตร และภาระบีโอดีไม่เกิน 82.38 กิโลกรัม/วัน พร้อมบันทึกอัตราการระบายน้ำทุกครั้ง โดยให้ทำการระบายน้ำทิ้งเมื่อระดับน้ำในห้วยหิน/ห้วยลำเส้า ได้เมื่อระดับน้ำในห้วยมีความสูงไม่เกินกว่า +174.45 เมตร (รทก.) เท่านั้น 	- ระบบบำบัดน้ำเสีย	- ปัจจุบันน้ำเสียที่ผ่านการบำบัดแล้วโครงการจะนำกลับมาใช้ภายในพื้นที่โครงการ เช่น รดน้ำต้นไม้ ใช้ล้างลานกองมัน ตามที่มาตรการกำหนด ในช่วงฤดูแล้งไม่มีการระบายน้ำออกนอกโรงงานและเปิดโอกาสให้เกษตรกรที่มีความประสงค์ใช้น้ำที่ผ่านการบำบัดแล้วสามารถเข้ามาขอรับน้ำได้ตลอดเวลา	-	- ภาคผนวก 11ข - ภาคผนวก 12ข - รูป ที่ 12 ระบบบำบัดน้ำเสีย

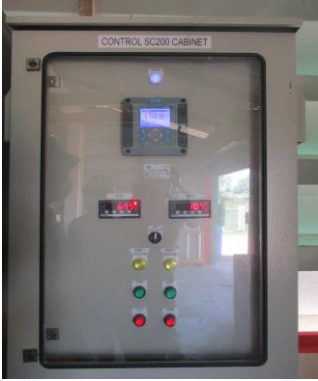
4.1 ระบบบำบัดน้ำเสียและการจัดการ (ต่อ) - กำหนดให้มีการติดตั้ง BOD Online แบบ Inline จำนวน 2 จุด คือ <ul style="list-style-type: none"> • BOD Online แบบ Inline บริเวณ Pump station เป็นการเฝ้าระวังผลกระทบคุณภาพน้ำทั้งหลังการบำบัดน้ำเสียจากบ่อ Polishing pond 2 ซึ่งถือเป็นน้ำทิ้งหลังการบำบัดน้ำเสียของโครงการ กรณีที่ผลการตรวจวัดมีค่าไม่อยู่ในเกณฑ์ออกแบบที่กำหนดไว้ คือ BOD มีค่าสูงกว่า 11 มิลลิกรัม/ลิตร จะสูบกลับไปบำบัดใหม่อีกครั้ง ซึ่งได้วางระบบท่อสูบกลับและติดตั้ง BOD Online แบบ Inline ที่ Pump station เรียบร้อยแล้ว ในกรณีผลการตรวจวัดมีค่าอยู่ในเกณฑ์ที่กำหนด จะระบายไปที่ Effluent storage pond ความจุ 158,494 ลูกบาศก์เมตร • BOD Online แบบ Inline ที่ Pump station บริเวณบ่อบำบัดน้ำทิ้ง 2 เป็นบ่อบำบัดน้ำก่อนระบายออกสู่ภายนอกโครงการ หรือก่อนส่งน้ำไปรดน้ำในแปลงเกษตรกรรมที่เข้าร่วมโครงการ ซึ่งเป็นการเฝ้าระวังผลกระทบคุณภาพน้ำทั้งก่อนระบายออกสู่ภายนอกโรงงาน กรณีที่ผลการตรวจวัดมีค่าไม่อยู่ในเกณฑ์ออกแบบที่กำหนดไว้ คือ BOD มีค่าสูงกว่า 11 มิลลิกรัม/ลิตร จะสูบกลับยังบ่อบำบัดเดิม ความจุ 184,610 ลูกบาศก์เมตร เพื่อชะลอส่งไปบำบัดใหม่อีกครั้ง ซึ่งส่วนนี้โครงการยังไม่ได้วางระบบท่อสูบกลับ แต่ได้ทำการติดตั้ง BOD Online แบบ Inline ที่ Pump station บริเวณบ่อบำบัดน้ำทิ้งบ่อที่ 2 เรียบร้อยแล้ว ในกรณีผลการตรวจวัดมีค่าอยู่ในเกณฑ์ที่กำหนด จึงระบายน้ำทิ้งออกสู่ภายนอกโรงงานหรือส่งไปยังแปลงของเกษตรกร 	- ระบบบำบัดน้ำเสีย	- โครงการได้ติดตั้ง BOD Online ตามที่มาตรการกำหนดโดยมีการติดตั้ง 2 จุด เพื่อเฝ้าระวังคุณภาพน้ำทั้งก่อนระบายออกนอกพื้นที่โครงการ	-	- รูปที่ 13 BOD Online

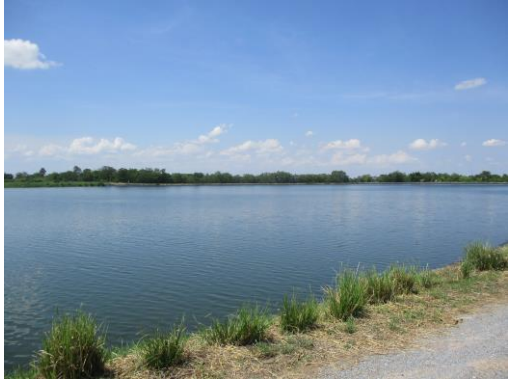
4.1 ระบบบำบัดน้ำเสียและการจัดการ (ต่อ) - กำหนดให้ Emergency pond มี Slope 1:2 และปูด้วยวัสดุกันซึม เช่น HDPE เป็นต้น เพื่อรองรับน้ำทิ้งที่ไม่ได้มาตรฐานและนำกลับไปบำบัดอีกครั้งที่บ่อ Anaerobic บ่อที่ 1 ของระบบบำบัดน้ำเสียชนิด Stabilization Pond	- Emergency pond	- โครงการจัดให้มี Emergency pond ที่ปูด้วย HDPE เพื่อรองรับน้ำทิ้งที่ไม่ได้มาตรฐานและนำไปบำบัดอีกครั้ง	-	- รูปที่ 14 Emergency pond

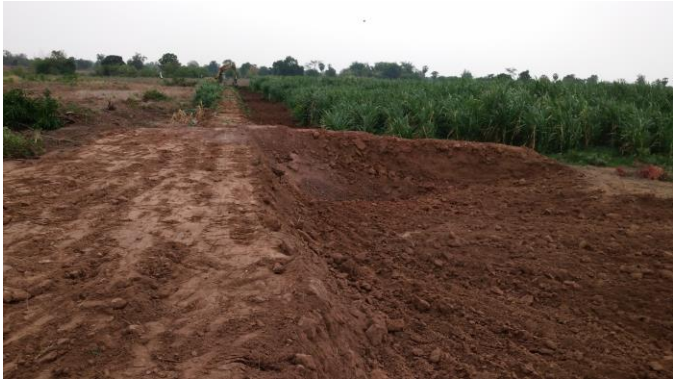
- ทำการปรับปรุงแนวท่อระบายน้ำทิ้งไปยังห้วยหิน/ห้วยลำเส้าและจัดให้มีจุด Block Outfall แสดงดังรูปที่ 2 เพื่อลดการกระแทกของน้ำทิ้งให้แล้วเสร็จในปี 2562 และให้ทำการระบายน้ำทิ้งเมื่อระดับน้ำในห้วยหิน/ห้วยลำเส้าได้เมื่อระดับน้ำในห้วยมีความสูงไม่เกินกว่า +174.45 เมตร (รทก.) เท่านั้น	- จุดระบายน้ำทิ้งบริเวณห้วยหิน/ห้วยลำเส้า	- ทางโครงการมีการตรวจสอบและปรับปรุงแนวท่อระบายน้ำทิ้งไปยังห้วยหิน/ห้วยลำเส้าตามมาตรการกำหนดทั้งนี้ทางโครงการยังไม่มีก่อสร้างจุด Block Outfall อย่างไรก็ตามทางโครงการจัดให้มีเจ้าหน้าที่ในการสำรวจตรวจสอบแนวคันดินอยู่เป็นประจำซึ่งหากพบว่าแนวคันดินมีการพังทลายจะจัดให้มีผู้รับเหมาทำการปรับปรุงแก้ไขทันที	-	- รูปที่ 15 การตรวจสอบและปรับปรุงคันดิน
