### บทที่ 3

#### ผลการติดตามตรวจสอบคุณภาพสิ่งแวดล้อม

การติดตามตรวจสอบคุณภาพสิ่งแวดล้อม ของ โครงการ วีว่า การ์เด็น สุขุมวิท (ระยะดำเนินการ) บริษัท สร้างเพิ่มพูน จำกัด ดำเนินการจัดจ้าง บริษัท เอส.พี.เจ.โซลันติฟิค จำกัด โดยทำการตรวจติดตามการปฏิบัติตามมาตรการป้องกันและแก้ไขผลกระทบสิ่งแวดล้อมและมาตรการติดตามตรวจสอบคุณภาพสิ่งแวดล้อม บริเวณพื้นที่โครงการ ระหว่างเดือนมกราคม – มิถุนายน พ.ศ.2565

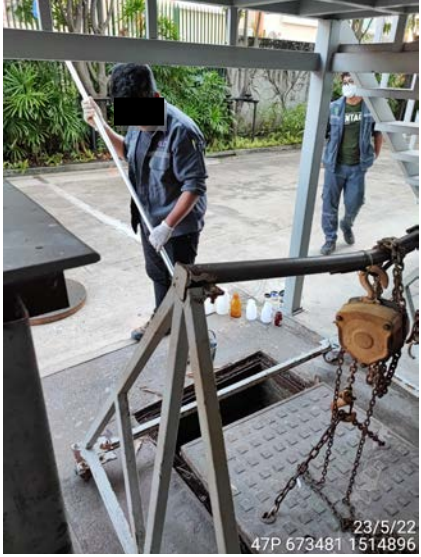
<p>23/5/22 47P 673435 1514906</p>

<p>23/5/22 47P 673481 1514896</p>
<p>บริเวณจุดระบายน้ำเสียจากระบบบำบัดทั้งที่ออกจากส่วน ตกตะกอน ชุดที่ 2</p>	<p>บริเวณจุดระบายน้ำเสียจากระบบบำบัดทั้งที่ออกจากส่วน ตกตะกอน ชุดที่ 3</p>
  <p>23/5/22 47P 673411 1514882</p>	
<p>บริเวณบ่อกักน้ำทิ้งก่อนระบายออกสู่ท่อระบายน้ำสาธารณะ</p>	
<p>รูปที่ 3-1 (ต่อ)จุดตรวจวัดคุณภาพน้ำ ของโครงการ วีว่า การ์เด็น สุขุมวิท บริษัท สร้างเพิ่มพูน จำกัด ระหว่างเดือนมกราคม-มิถุนายน พ.ศ.2565</p>
