ผลการปฏิบัติตามมาตรการติดตามตรวจสอบผลกระทบ

ผลการปฏิบัติตามมาตรการติดตามตรวจสอบผลกระทบสิ่งแวดล้อม

ตารางที่ 3.4-1 มาตรการติดตามตรวจสอบผลกระทบสิ่งแวดล้อมโครงการ เดอะนิช ไอที พระราม 2 เฟส 2 และ โครงการ นิช ไอที พระราม 2 – ดาวคะนอง (ระยะดำเนินการ)

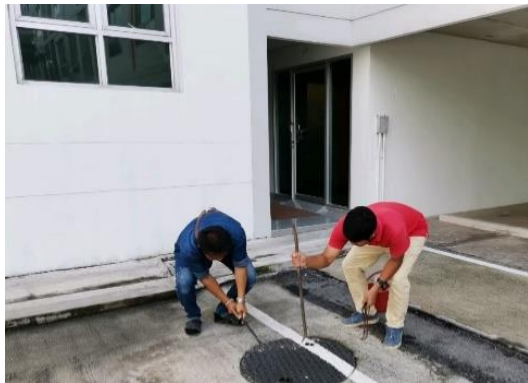
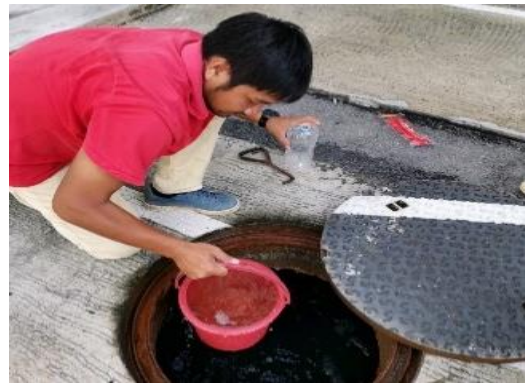
ภาพที่ 3.5.3-1 การเก็บตัวอย่างน้ำระบบบำบัดน้ำเสีย

ตามมาตรการติดตามตรวจสอบผลกระทบสิ่งแวดล้อมโครงการ เดอะนิช ไอที พระราม 2 เฟส 2 กำหนดให้โครงการต้องเก็บตัวอย่าง และตรวจวิเคราะห์คุณภาพน้ำทั้งก่อนและหลังการบำบัด จำนวน 3 สถานี ได้แก่ จุดรวบรวมน้ำเสียเข้าระบบบำบัดน้ำเสีย จำนวน 2 จุด จุดระบายน้ำออกจากระบบบำบัดน้ำเสีย จำนวน 1 จุด และ บ่อพักน้ำสุดท้ายของระบบระบายน้ำของโครงการก่อนระบายลงสู่ระบบระบายน้ำบนถนนการจราจร จำนวน 1 จุด ในความถี่เดือนละ 1 ครั้ง ตลอดระยะเวลาเปิดดำเนินการ โดยมีพารามิเตอร์ที่ต้องทำการตรวจวิเคราะห์ประกอบด้วย ค่าความเป็นกรดและด่าง (pH) บีโอดี (BOD) สารแขวนลอย (SS) ซัลไฟด์ (Sulfide) สารที่ละลายได้ทั้งหมด (TDS) ตะกอนหนัก (Settleable Solids) น้ำมันและไขมัน (Fat Oil and Grease) และทีเคเอ็น (TKN) ทั้งนี้จากการตรวจสอบพบว่า ทางโครงการได้ทำการตรวจวิเคราะห์เพียง 3 เดือน ในช่วงเดือนมกราคม ถึง มีนาคม 2565 โดยทำการตรวจวัดเพียง 1 จุด คือ บ่อพักน้ำสุดท้ายของระบบระบายน้ำของโครงการก่อนระบายลงสู่ระบบระบายน้ำบนถนนการจราจร ซึ่งการเก็บตัวอย่างแสดงดังภาพที่ 3.5.3-1 การเก็บตัวอย่างน้ำระบบบำบัดน้ำเสีย

จากการตรวจวิเคราะห์คุณภาพระบบบำบัดน้ำเสียในเดือนมีนาคม พ.ศ. 2565 พบว่าคุณภาพน้ำทิ้งมีค่าอยู่ในเกณฑ์มาตรฐานตามประกาศกระทรวงทรัพยากรธรรมชาติและสิ่งแวดล้อม เรื่อง กำหนดมาตรฐานควบคุมการระบายน้ำทิ้ง จากอาคารบางประเภทและบางขนาด (ประเภท ข) ผลการตรวจวิเคราะห์แสดงดังตารางที่ 3.5.3-1

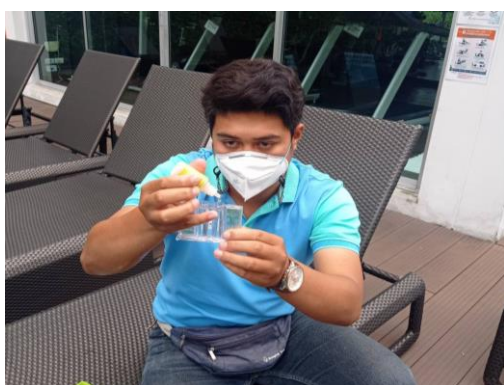
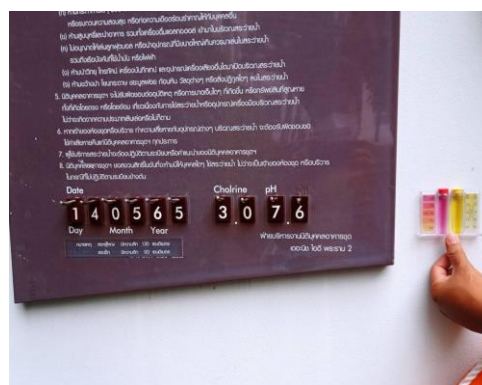
ภาพที่ 3.5.4-1 การตรวจวัด pH และ Cl₂ สระว่ายน้ำ

8. คุณภาพน้ำในสระว่ายน้ำ	ดัชนีตรวจวัด - ความเป็นกรด-ด่าง (pH) - ปริมาณคลอรีนอิสระคงเหลือ (Free Chlorine)	บริเวณที่ตรวจวัด - ตรวจวัดคุณภาพน้ำภายในสระว่ายน้ำ น้ำเฟสละ 2 จุด คือ สระว่ายน้ำ สำหรับเด็ก 1 จุด และสระว่ายน้ำ	◎	- โครงการมีการตรวจวัดค่าความเป็นกรด-ด่าง (pH) และ ปริมาณคลอรีนอิสระคงเหลือ (Free Chlorine) เป็นประจำทุก วัน โดยตรวจวัดเพียง 1 จุด ความถี่วันละ 1 ครั้ง แต่ไม่มีการจด บันทึกของผลการตรวจวัดประจำวันไว้ในรูปแบบเอกสาร	ตารางที่ 4-3	ภาพที่ 3.5.4-1 การ ตรวจวัด pH และ Cl2 สระว่ายน้ำ

ตามมาตรการติดตามตรวจสอบผลกระทบสิ่งแวดล้อมโครงการ เดอะนิช ไอที พระราม 2 เฟส 2 กำหนดให้โครงการต้องมีการเก็บตัวอย่างและตรวจวิเคราะห์คุณภาพน้ำบริเวณสระว่ายน้ำของโครงการ จำนวน 2 จุด เป็นประจำทุกวัน วันละ 2 ครั้ง ครอบคลุมสระว่ายน้ำสำหรับเด็ก และสระว่ายน้ำผู้ใหญ่ สำหรับพารามิเตอร์ ที่กำหนดให้ตรวจวิเคราะห์ ได้แก่ ความเป็นกรด-ด่าง (pH) และ ปริมาณคลอรีนอิสระคงเหลือ (Free Chlorine) (ภาพที่ 3.5.4-1 การตรวจวัด pH และ Cl₂ สระว่ายน้ำ) ทั้งนี้ ปัจจุบันโครงการมีการปฏิบัติตามคล้อยตามมาตรการ เป็นส่วนใหญ่ โดยโครงการมีการตรวจวิเคราะห์โดยใช้ pH Test Kit และ Chlorine Test Kit และมีความถี่ทุกวัน วันละ 1 ครั้ง ครั้งละ 1 จุด เพื่อเป็นตัวแทนของการตรวจวัดคุณภาพน้ำสระว่ายน้ำในแต่ละครั้ง ทั้งนี้ทางโครงการมี การตรวจตรวจวัดเป็นประจำทุกวันและรายงานผลการตรวจวัดเป็นภาพถ่าย ไม่ได้มีการจัดทำบันทึกข้อมูลใน รูปแบบเอกสาร
