บทที่ 2

การติดตามตรวจสอบการปฏิบัติตามมาตรการป้องกัน และแก้ไขผลกระทบสิ่งแวดล้อม

โครงการผลิตปิโตรเลียมบนบก พื้นที่ผลิต WBNE และพื้นที่ผลิต STE แปลงสำรวจบนบกหมายเลข L44/43 อำเภอเวียงชัยบุรี และอำเภอศรีเทพ จังหวัดเพชรบูรณ์

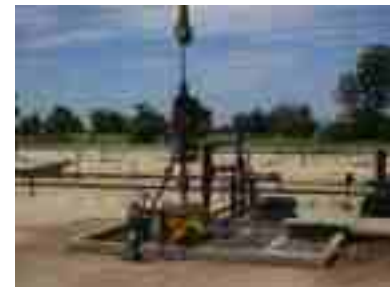
1. มาตรการป้องกันและแก้ไขผลกระทบสิ่งแวดล้อม						
1.1 คุณภาพอากาศ	การเผาก๊าซส่วนเกินที่ปล่อย เผาก๊าซในช่วงการผลิต ปิโตรเลียม อาจทำให้เกิด การระบายนมลสารจาก การเผาไหม้ที่ไม่สมบูรณ์ ซึ่ง อาจส่งผลกระทบต่อชุมชนที่ อยู่ในบริเวณใกล้เคียง	1. ติดตั้งระบบวาล์วบริเวณปากหลุม (Christmas Tree) ซึ่งเป็นระบบ ควบคุมความดันปิโตรเลียมจาก หลุมให้อยู่ในปริมาณที่เหมาะสม ก่อนส่งผ่านเข้าเครื่องแยกสถานะ ซึ่งจะทำให้สามารถควบคุม ปริมาณก๊าซที่ส่งเผาทิ้งให้อยู่ใน อัตราที่เหมาะสม	☑	ปฏิบัติตามมาตรการ โครงการได้ติดตั้งระบบวาล์ว บริเวณปากหลุม (Christmas Tree) เพื่อปรับความดัน ให้เหมาะสม ก่อนผ่านเข้าสู่อุปกรณ์แยกของเหลว-ก๊าซ เพื่อแยกของเหลวออกจากก๊าซ ซึ่งวิธีดังกล่าว สามารถ ควบคุมปริมาณก๊าซที่ส่งเผาทิ้งให้อยู่ในอัตราที่เหมาะสม	-

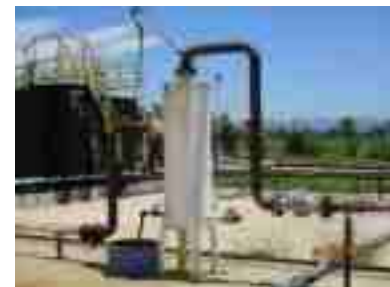
2. ติดตั้ง Knock Out Drum ในกรณี ที่มีก๊าซปริมาณมาก เพื่อดัก ของเหลวที่อาจหลุดรอดจาก การแยกก๊าซที่เครื่องแยกสถานะ ก่อนส่งไปเผาทิ้งที่ปล่องเผาก๊าซ	☑	ปฏิบัติตามมาตรการ โครงการได้ติดตั้ง Knock Out Drum เพื่อดักของเหลวที่อาจหลุดรอดจากการแยกก๊าซ ที่เครื่องแยกสถานะ (Separator) กลับเข้าสู่ถังเก็บกัก ก่อนส่งไปเผาทิ้งที่ปล่องเผาก๊าซ	-

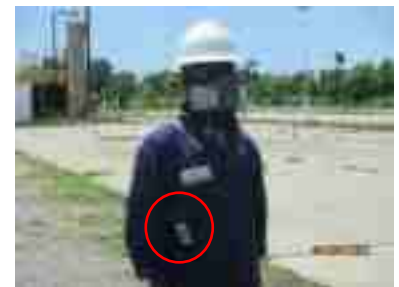
7. จัดให้มีอุปกรณ์ตรวจสอบการ รั่วไหลของก๊าซประจำฐานหลุม ผลิตในช่วงการผลิตปิโตรเลียม เช่น เครื่องตรวจวัดก๊าซแบบพกพา เป็นต้น กรณีที่ตรวจสอบพบการ รั่วไหล จะมีระบบการแจ้งเตือน บริษัทฯ จะต้องดำเนินการดังนี้ - ให้พนักงานที่อยู่บริเวณฐาน หลุมผลิตอพยพออกจากฐาน หลุมผลิต และเคลื่อนย้ายไปยัง จุดรวมพลซึ่งเป็นพื้นที่ที่อยู่ เหนือนลม - ปฏิบัติตามแผนรองรับเหตุ ฉุกเฉินกรณีก๊าซรั่วไหล	☑	ปฏิบัติตามมาตรการ โครงการมีมาตรการเฝ้าระวังการ รั่วไหลของก๊าซโดยจัดเตรียมอุปกรณ์ตรวจสอบ การรั่วไหล (Gas Detector) ไว้ประจำภายในพื้นที่ฐาน หลุมผลิต ในกรณีที่เจ้าหน้าที่ประจำพื้นที่โครงการพบ สิ่งผิดปกติ จะรายงานไปยังเจ้าหน้าที่ความปลอดภัยเพื่อ ทำการตรวจสอบและดำเนินการแก้ไขทันที นอกจากนี้ จัดให้มีการอบรมการตอบโต้เหตุฉุกเฉิน และระบบการ จัดการด้านอาชีวอนามัย ความปลอดภัย และ สิ่งแวดล้อม และเรื่องต่างๆ ที่เกี่ยวข้องกับมาตรฐาน ความปลอดภัยให้กับผู้ปฏิบัติงานตามแผนการ ดำเนินงานของบริษัท	-

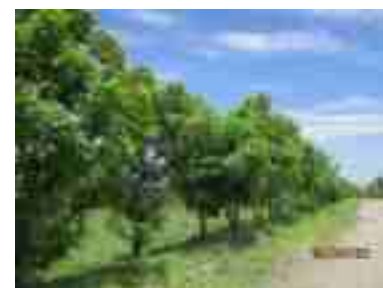
4. ปลูกต้นไม้บริเวณพื้นที่กันชนรอบฐานหลุมผลิต โดยพิจารณาเลือกพันธุ์ไม้ที่เป็นไม้ท้องถิ่น ดูแลง่าย พร้อมทั้งจัดให้มีการดูแลบำรุงรักษาให้อยู่ในสภาพดี เพื่อพื้นที่พุ่มบึงและดูดซับก๊าซคาร์บอนไดออกไซด์	☑	ปฏิบัติตามมาตรการ โครงการได้ปลูกต้นไม้บริเวณพื้นที่กันชน เพื่อพื้นที่พุ่มบึงและดูดซับก๊าซคาร์บอนไดออกไซด์	-

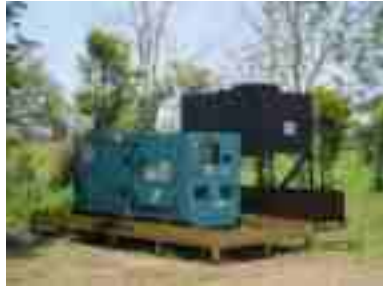
1.3 ระดับเสียง	เสียงดังจากอุปกรณ์การผลิตปิโตรเลียม	1. กำหนดให้อุปกรณ์การผลิตปิโตรเลียมที่มีเสียงดังตั้งอยู่ในบริเวณเดียวกัน และอยู่ห่างจากพื้นที่ชุมชนที่อยู่ใกล้เคียงให้มากที่สุด	☑	ปฏิบัติตามมาตรการ โครงการได้จัดให้อุปกรณ์การผลิตปิโตรเลียมที่มีเสียงดัง ได้แก่ เครื่องกำเนิดไฟฟ้าตั้งอยู่ในบริเวณเดียวกันและห่างจากพื้นที่ชุมชน นอกจากนี้ได้เลือกใช้เครื่องกำเนิดไฟฟ้าแบบเก็บเสียงมาใช้ในโครงการ เพื่อลดผลกระทบด้านเสียงในระยะผลิตปิโตรเลียมให้มากที่สุด	-

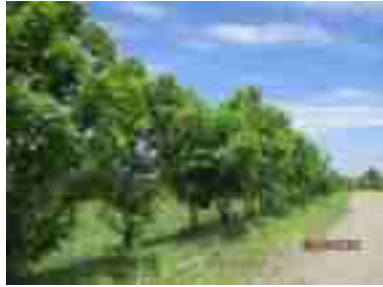
3. ปลุกต้นไม้บริเวณพื้นที่กันชนรอบฐานหลุมผลิต เพื่อลดผลกระทบด้านเสียงรบกวน	☑	ปฏิบัติตามมาตรการ โครงการได้ปลุกต้นไม้บริเวณพื้นที่กันชน เพื่อลดผลกระทบด้านเสียงรบกวน	-

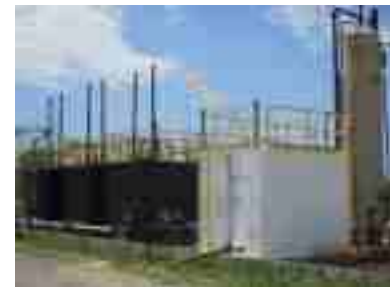
1.5 ทรัพยากรดิน คุณภาพน้ำใต้ดิน และคุณภาพน้ำ ผิวดิน	การผลิตปิโตรเลียมอาจทำให้มีกากของเสีย และน้ำเสียปนเปื้อนในช่วงที่มีฝนตก ซึ่งเมื่อถูกระบายออกสู่ภายนอกอาจทำให้ดินและแหล่งน้ำเกิดการปนเปื้อน	1. ติดตั้งอุปกรณ์การผลิตปิโตรเลียมที่มีความเสี่ยงต่อการปนเปื้อนน้ำมันหรือสารเคมีบนพื้นคอนกรีตบริเวณพื้นที่ฐานรองรับแท่นเจาะเดิม ซึ่งมีรางระบายน้ำล้อมรอบหรือวางบนวัสดุกันซึมส่วนดักเก็บกักต่างๆ ต้องจัดให้มีคันคอนกรีตล้อมรอบโดยพื้นที่ภายในคันคอนกรีตต้องมีความจุเพียงพอที่สามารถกักเก็บของเหลวภายในถังกรณีเกิดเหตุถึงวิบัติ	⊕	ปฏิบัติตามมาตรการ โครงการได้ติดตั้งและจัดวางอุปกรณ์การผลิตปิโตรเลียมบนพื้นคอนกรีตบริเวณพื้นที่ฐานรองรับแท่นเจาะเดิม จัดเตรียมถาดรองป้องกันการหกรั่วไหลของน้ำมันและสารเคมี รวมถึงจัดให้มีคันคอนกรีตที่มีความจุเพียงพอล้อมรอบถังกักเก็บ	-

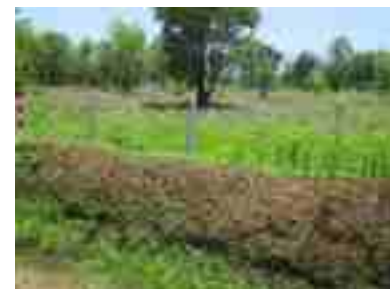
ปัจจัย สิ่งแวดล้อม	ผลกระทบ	มาตรการป้องกันและแก้ไขผลกระทบ สิ่งแวดล้อม	ผลการ ปฏิบัติตาม มาตรการ	รายละเอียดการปฏิบัติตามมาตรการ	ปัญหา อุปสรรค และการ แก้ไข	หมายเหตุ/เอกสารอ้างอิง
		7. สร้างแนวคันดินกันตามแนวรั้ว ล้อมรอบฐานหลุมผลิต เพื่อรองรับ การรั่วไหลและป้องกันการไหลบ่า ของน้ำจากพื้นที่โครงการ	☑	ปฏิบัติตามมาตรการ โครงการสร้างแนวคันดินตามแนว รั้วล้อมรอบฐานหลุมผลิต เพื่อรองรับการรั่วไหลและ ป้องกันการไหลบ่าของน้ำจากพื้นที่โครงการ	-

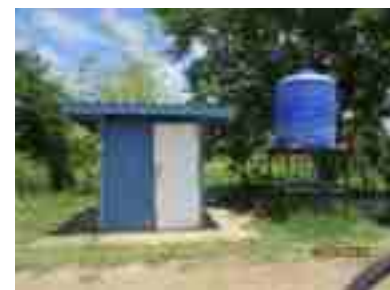
8. จัดให้มีห้องน้ำห้องส้วมที่ถูก สุขลักษณะและเพียงพอกับจำนวน คนงานตามกฎหมายที่เกี่ยวข้อง และจัดให้มีการบำบัดน้ำเสียจาก ห้องน้ำห้องส้วมในพื้นที่ฐาน หลุมผลิต	☑	ปฏิบัติตามมาตรการ โครงการจัดให้มีห้องน้ำ พร้อม บ่อเกรอะที่เพียงพอกับจำนวนผู้ปฏิบัติงาน โดยในกรณี ที่ของเสียมีปริมาณมาก ผู้รับกำจัดของเสียในท้องถิ่นจะ นำไปกำจัดที่ศูนย์จัดการขยะมูลฝอยเทศบาลเมือง วิเชียรบุรี	-

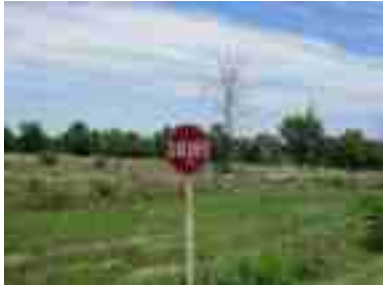
ปฏิบัติตามมาตรการ โดยมีการติดตั้งสัญลักษณ์ ป้ายเตือนและไฟกระพริบบริเวณทางร่วม/ทางแยก	-

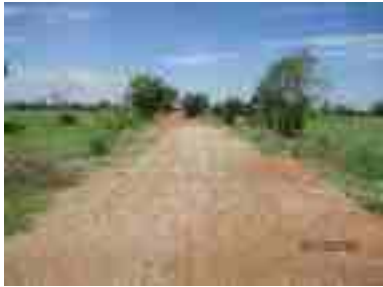
3. ควบคุมยานพาหนะให้มีน้ำหนัก น้ำหนักบรรทุกหรือน้ำหนักลงเพลา เป็นไปตามค่าที่กำหนดโดย หน่วยงานที่รับผิดชอบถนนแต่ละ ประเภท เพื่อลดความเสียหายของ ผิวจราจรและโครงสร้างของถนน	☑	ปฏิบัติตามมาตรการ มีการควบคุมรถบรรทุกไม่ให้ บรรทุกเกินปริมาณที่กำหนด ในกรณีที่เกิด ความเสียหายต่อสภาพถนนจากกิจกรรมของโครงการ นั้น โครงการจะทำการซ่อมแซมเพื่อไม่ให้เกิดอันตราย ต่อผู้ใช้ถนน อย่างไรก็ตาม ถนนบริเวณด้านหน้า โครงการ อยู่ในสภาพที่ดีและพร้อมสำหรับการใช้งาน	-

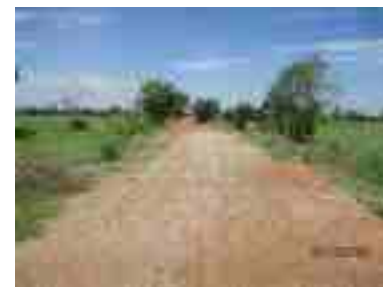
4. ทำการสำรวจและตรวจสอบสภาพ ถนน และหากพบว่ามีเศษวัสดุ ตกหล่นบนผิวทางจราจรต้องจัดให้ มีเจ้าหน้าที่สำหรับเก็บกวาดทำ ความสะอาดถนนโดยทันที	☑	ปฏิบัติตามมาตรการ ถนนบริเวณด้านหน้าโครงการ อยู่ในสภาพที่ดีและพร้อมสำหรับการใช้งาน ในกรณีที่ เกิดความเสียหายต่อสภาพถนนจากกิจกรรมของ โครงการนั้น โครงการจะทำการซ่อมแซมเพื่อไม่ให้เกิด อันตรายต่อผู้ใช้ถนน นอกจากนี้ โครงการจัดให้มี เจ้าหน้าที่สำหรับเก็บกวาดถนนในกรณีที่เศษวัสดุ ร่วงหล่นระหว่างการขนส่ง	-

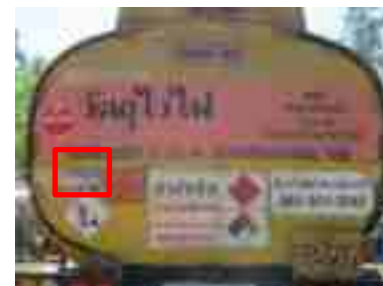
6. ติดตั้งอุปกรณ์ระบุตำแหน่งด้วยดาวเทียม (GPS) ที่รถบรรทุกน้ำมันทุกคัน โดยรถบรรทุกน้ำมันทุกคันจะต้องได้รับอนุญาตจากกรมการขนส่งทางบกให้เป็นรถขนส่งเชื้อเพลิงโดยเฉพาะ และต้องติดตั้งอุปกรณ์ความปลอดภัย หรืออุปกรณ์ป้องกันเหตุฉุกเฉินพื้นฐานตามกฎหมายเกี่ยวกับการขนส่งน้ำมัน	☑	ปฏิบัติตามมาตรการ มีการว่าจ้างบริษัท ไฟแลบขนส่ง (ประเทศไทย) จำกัด บริษัท พี อาร์ เค อินเตอร์ ทราฟฟิค จำกัด และบริษัทร่วมขนส่งศรีฉ่าพันธ์ โลจิสติกส์ จำกัด เป็นผู้ขนส่งปิโตรเลียมจากฐานผลิตไปยังโรงกลั่นน้ำมันบางจาก โดยรถขนส่งน้ำมันทุกคันได้รับการตรวจสอบและได้รับอนุญาตจากกรมการขนส่งทางบกให้ใช้เป็นรถขนส่งเชื้อเพลิงโดยเฉพาะ และมีการติดตั้งอุปกรณ์ระบุตำแหน่งด้วยดาวเทียม (GPS) และอุปกรณ์ความปลอดภัย เช่นถังดับเพลิงมือถือไว้ที่รถขนส่งน้ำมันทุกคัน	-

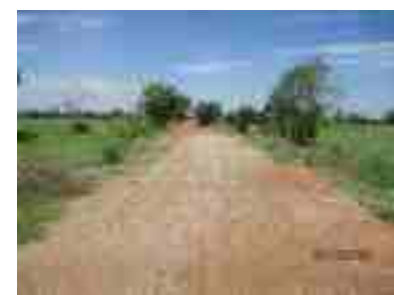
8. หากพบว่าถนนมีการชำรุดเสียหาย จากการขนส่งของโครงการ ให้ทำ การปรับปรุงแก้ไขให้อยู่ในสภาพที่ ใช้งานได้เหมือนเดิม	☑	ปฏิบัติตามมาตรการ มีการควบคุมรถบรรทุกวัสดุไม่ให้ บรรทุกวัสดุเกินน้ำหนักที่กำหนด ในกรณีที่เกิด ความเสียหายต่อสภาพถนนจากกิจกรรมของโครงการนั้น โครงการจะทำการซ่อมแซมเพื่อไม่ให้เกิดอันตราย ต่อผู้ใช้ถนน อย่างไรก็ตาม ถนนบริเวณด้านหน้า โครงการอยู่ในสภาพที่ดีและพร้อมสำหรับการใช้งาน	-

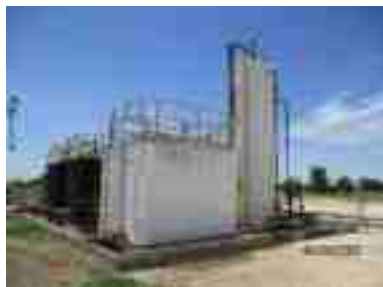
ปฏิบัติตามมาตรการ โดยจัดวางถังเก็บน้ำจาก กระบวนการผลิตบนพื้นคอนกรีตและสร้างคันกัน ล้อมรอบ เพื่อป้องกันการรั่วไหลสู่ดิน และน้ำใต้ดิน	-

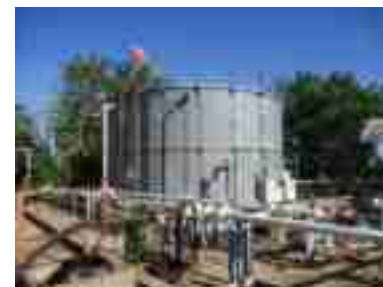
4. จัดให้มีคันคอนกรีตกันล้นรอบถังเก็บน้ำจากกระบวนการผลิตสำหรับในกรณีเกิดเหตุการณ์รั่วไหลเล็กน้อย	☑	ปฏิบัติตามมาตรการ โดยได้จัดสร้างคันกันรอบบริเวณถังเก็บน้ำจากกระบวนการผลิตเป็นคันคอนกรีตเพื่อป้องกันการรั่วไหลสู่ดิน และน้ำใต้ดิน	-

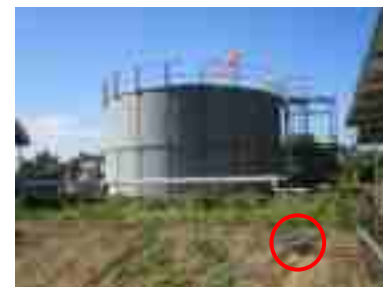
(L44-C)

(WB-1 Deep)
		5. จัดให้มีรั้วระบายน้ำจากบริเวณพื้นที่วางถังเก็บน้ำจากกระบวนการผลิตไปยังบ่อคอนกรีตขนาด 4,150 บาร์เรล สำหรับพื้นที่หลุมอัดกลับน้ำ L44-C และขนาด 3,434 บาร์เรล สำหรับพื้นที่หลุมอัดกลับน้ำ WB-1 Deep	☑	ปฏิบัติตามมาตรการ โดยจัดสร้างระบบระบายน้ำจากบริเวณพื้นที่ถังเก็บน้ำจากกระบวนการผลิตไปยังบ่อคอนกรีตในพื้นที่หลุมอัดกลับน้ำเพื่อป้องกันการรั่วไหลสู่ดินและน้ำใต้ดิน	-

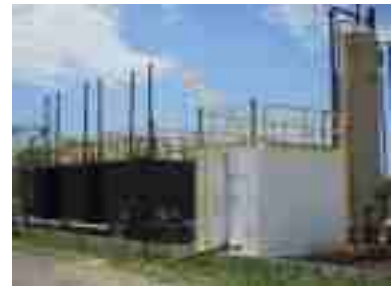
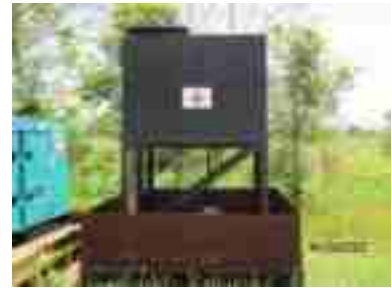
5. จัดวางถังเก็บน้ำมันดิบ และน้ำมัน เชื้อเพลิงบนพื้นคอนกรีตที่มีคั่นกัน ล้อมรอบซึ่งมีขนาดเพียงพอที่จะ เก็บน้ำมันดิบ และน้ำมันเชื้อเพลิง ได้เท่ากับปริมาณความจุของถังใบ ใหญ่ที่สุดภายในคั่นกัน	✓	ปฏิบัติตามมาตรการ โดยได้จัดสร้างคั่นกันรอบบริเวณ ถังเก็บน้ำมันดิบเป็นคั่นคอนกรีต และวางถังน้ำมัน เชื้อเพลิงภายในถาดรองที่มีความจุเพียงพอ เพื่อป้องกัน การรั่วไหลสู่ดิน และน้ำใต้ดิน	-
