บทที่ 3

ผลการติดตามตรวจสอบคุณภาพสิ่งแวดล้อม

การติดตามตรวจสอบคุณภาพสิ่งแวดล้อม โครงการ The Livin Ramkhamhaeng (ชื่อเดิม The Art Ramkhamhaeng Interchange) ของบริษัท ริเวอร์ 21 จำกัด ระหว่างเดือนมกราคม – มิถุนายน พ.ศ.2565 ประกอบด้วย
คุณภาพอากาศในบรรยากาศโดยทั่วไป ระดับเสียงโดยทั่วไป ความสั่นสะเทือน และคุณภาพน้ำทิ้ง ดำเนินการตรวจวัด
คุณภาพสิ่งแวดล้อมโดย บริษัท เอส.พี.เจ.ไซแอนติฟิค จำกัด

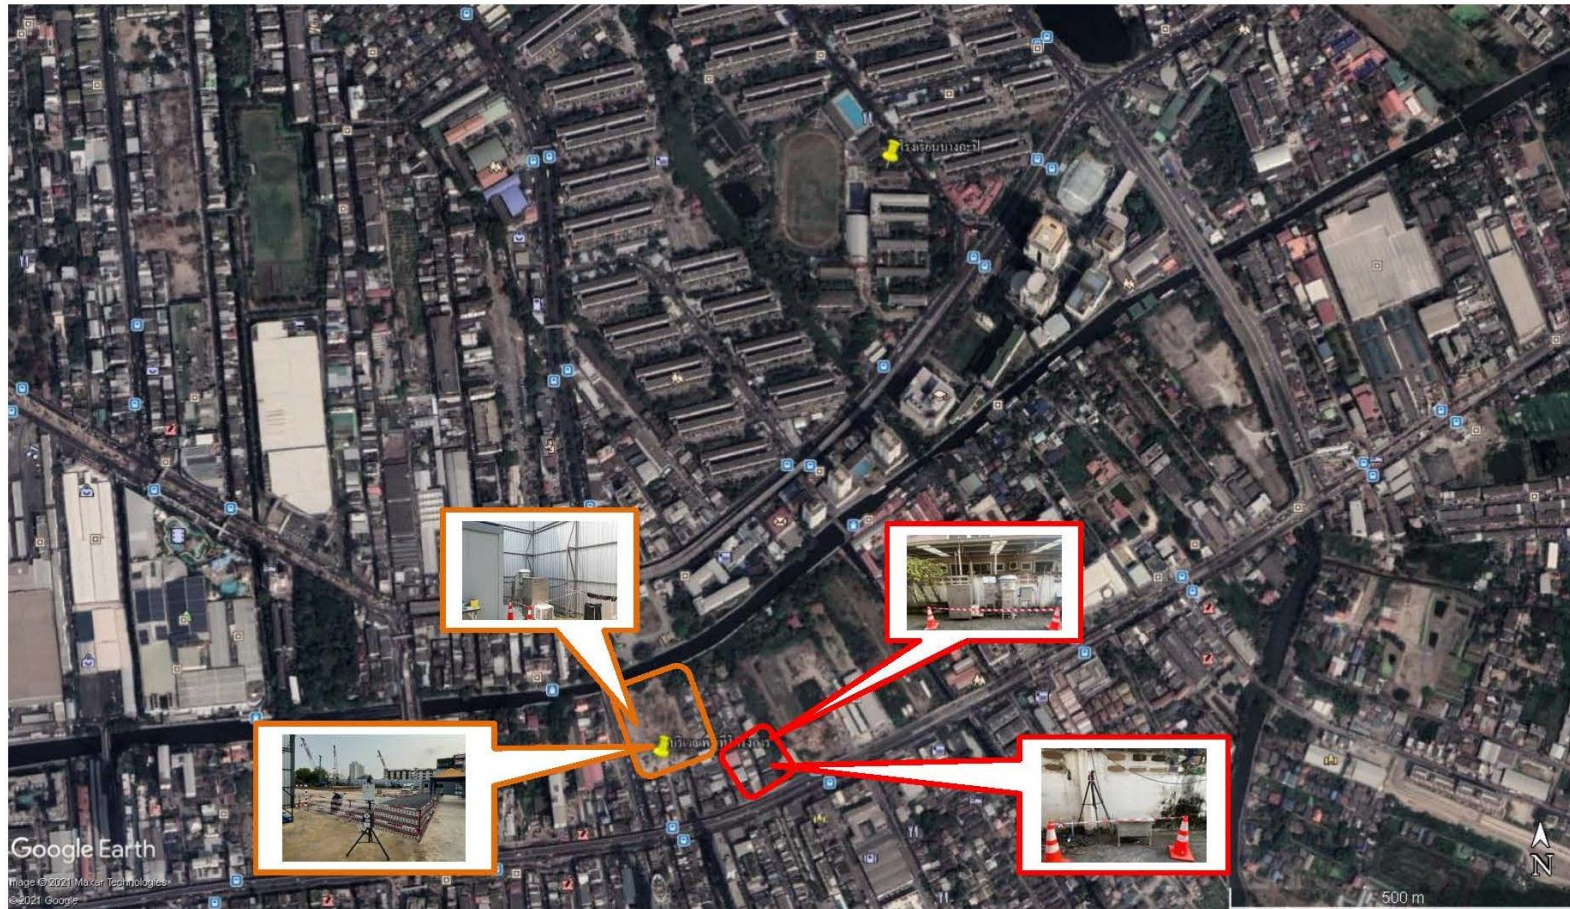
รูปที่ 3-1 แสดงจุดตรวจวัดคุณภาพสิ่งแวดล้อมของโครงการ The Livin Ramkhamhaeng (ชื่อเดิม The Art Ramkhamhaeng Interchange)

ระยะงานฐานราก ทำการตรวจวัดระหว่างเดือนมีนาคม พ.ศ.2564– มีนาคม พ.ศ.2565 รายละเอียดของแผนการติดตามตรวจสอบคุณภาพสิ่งแวดล้อมแสดงดังตารางที่ 3-3 และรูปแสดงจุดตรวจวัดคุณภาพสิ่งแวดล้อม แสดงดังรูปที่ 3-1

ระยะงานก่อสร้าง ทำการตรวจวัดระหว่างเดือนเมษายน พ.ศ.2565 – กรกฎาคม พ.ศ.2567 รายละเอียดของแผนการติดตามตรวจสอบคุณภาพสิ่งแวดล้อมแสดงดังตารางที่ 3-3 และรูปแสดงจุดตรวจวัดคุณภาพสิ่งแวดล้อม แสดงดังรูปที่ 3-1
