บทที่ 2

การปฏิบัติตามมาตรการป้องกันและแก้ไขผลกระทบสิ่งแวดล้อม

การดำเนินการตามมาตรการป้องกันและแก้ไขผลกระทบสิ่งแวดล้อม โครงการสวัสดิการที่พักอาศัยประเภทเช่า กรมการขนส่งทางอากาศ ประจำเดือนมกราคม-มิถุนายน 2565 มีรายละเอียดผลการปฏิบัติตามมาตรการที่กำหนด รายละเอียดแสดงดังต่อไปนี้

2.1 ผลการปฏิบัติตามมาตรการป้องกันและแก้ไขผลกระทบสิ่งแวดล้อม

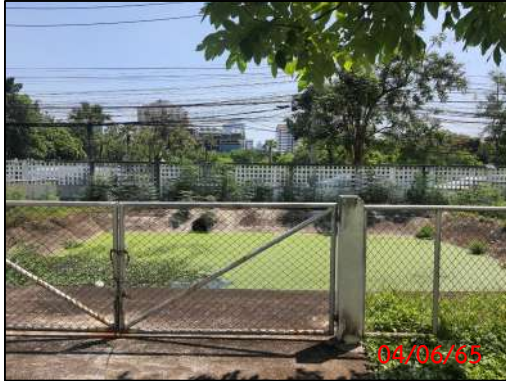
รูปที่ 2.2-1 บ่อหน่วงน้ำภายในโครงการ

2.3 การระบายน้ำและ การ ป้องกันน้ำท่วม	1. จัดให้มีบ่อหน่วงน้ำขนาด 59.04 ลบ.ม. เพื่อรับรอง น้ำฝนส่วนเกินภายในโครงการ	1. โครงการได้จัดให้มีบ่อหน่วงน้ำที่มีขนาด เป็นไปตามที่มาตรการกำหนด	-

3. ตรวจตราดูแลระบบระบายน้ำและบ่อหน่วงน้ำเป็น ประจำทุกเดือน หากพบอุปสรรคชำรุดเสียหายต้องรีบ ดำเนินการซ่อมแซมแก้ไขทันที	3. มีเจ้าหน้าที่ดูแลระบบระบายน้ำ และ บ่อหน่วงน้ำ จากการตรวจสอบพบว่า ระบบระบายน้ำและบ่อหน่วงน้ำอยู่ใน สภาพดี	-	-

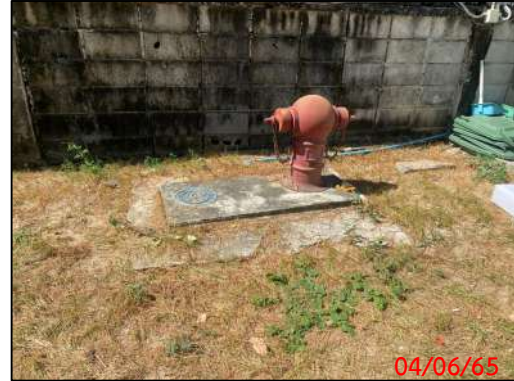
รูปที่ 2.2-2 หัวรับน้ำดับเพลิง

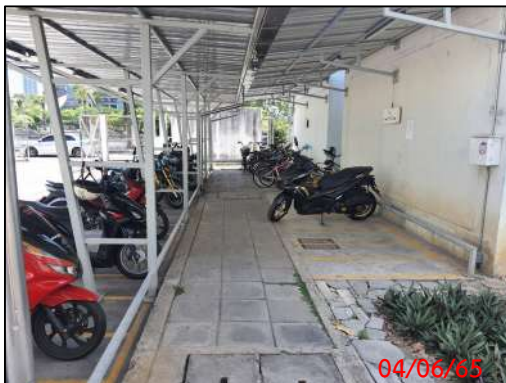
รูปที่ 2.2-3 บริเวณที่จอดรถจักรยานยนต์

2. จัดให้มีที่จอดรถจักรยานยนต์ภายในโครงการอย่างน้อย 18 คัน เพื่ออำนวยความสะดวกสำหรับผู้พักอาศัยที่ใช้ รถจักรยานยนต์เป็นพาหนะในการเดินทาง	2. โครงการมีที่จอดรถจักรยานยนต์ภายในโครงการ 18 คัน ซึ่งเพียงพอต่อผู้พักอาศัยภายในโครงการ	-	-

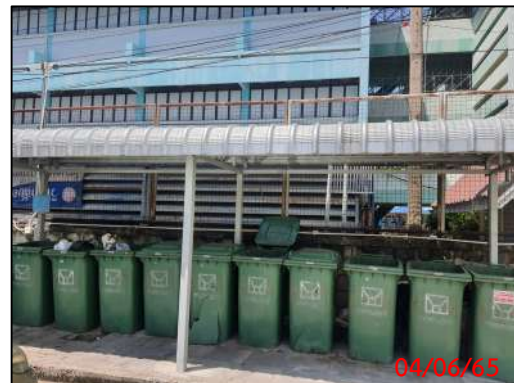
รูปที่ 2.2-4 ถังขยะภายในโครงการ

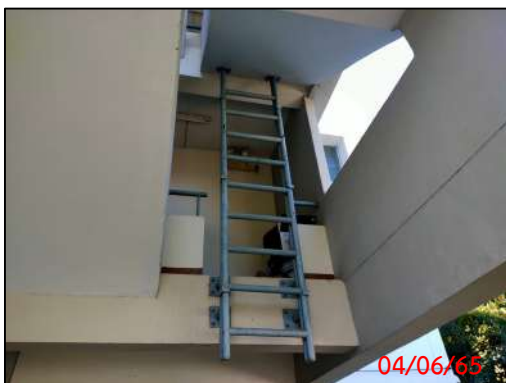
รูปที่ 2.2-5 บันไดหนีไฟภายในอาคาร

2.7 การป้องกันและระงับ อัคคีภัย (ต่อ)	2. จัดให้มีบันไดหนีไฟ 2 จุด ระยะห่าง 2 ม. ลักษณะต่อเนื่องจากชั้นบนสุดถึงชั้นล่างสุดและไม่มีสิ่งกีดขวางระหว่างทางเดินไปยังบันไดทั้งสองแห่ง โดยบันไดชุดที่ 1 อยู่บริเวณส่วนหลังของอาคารกว้าง 1.4 ม. ราวกันตกสูง 10 ม. ประตูปันไดหนีไฟทำจากวัสดุทนไฟกว้าง 1.0 ม. สูง 2.1 ม. เป็นแบบผลักเข้าสู่บันไดหนีไฟและไม่มีธรณีประตู หรือขอบกั้น	2. มีบันไดหนีไฟ 2 จุด จากชั้นบนสุดถึงชั้นล่างสุด และไม่มีสิ่งกีดขวางระหว่างทางเดินไปยังบันไดทั้งสองแห่ง	-

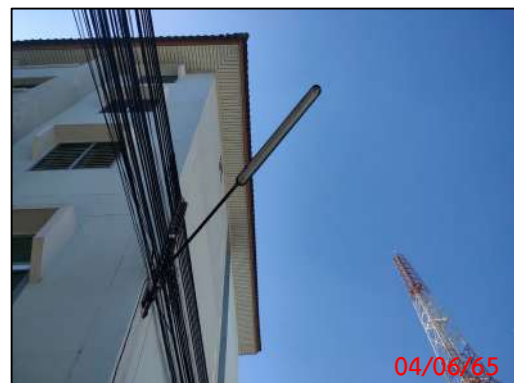
รูปที่ 2.2-6 ไฟส่องสว่างภายในโครงการ

9. จัดให้มีไฟส่องสว่างตลอดแนวเส้นทางภายในโครงการ โดยใช้หลอดประหยัดไฟความส่องสว่างไม่น้อยกว่า 100 วัตต์	9. มีไฟส่องสว่างตลอดแนวเส้นทางภายใน โครงการ โดยใช้หลอดประหยัดไฟ	-	-

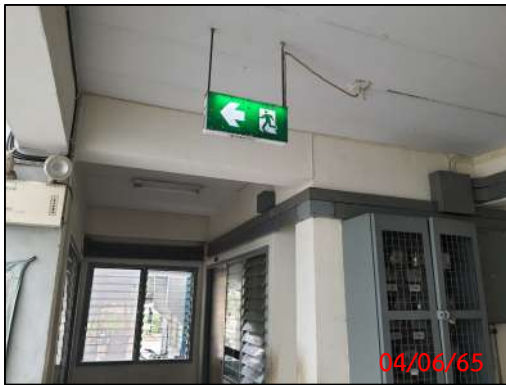
รูปที่ 2.2-7 ป้ายเรืองแสงแสดงทางหนีไฟ

3. จัดให้มีป้ายเรืองแสงแสดงทางหนีไฟ บริเวณบันไดหนีไฟทั้ง 2 ชุด เป็นหลอดไฟฉุกเฉิน (Automatic Emergency Exit Light 2x10 W.6VDC.4AH.) ขนาดตัวอักษรสูง 10 ซม. สามารถมองเห็นได้ชัดเจน พร้อมทั้งติดตั้งเต้ารับเดี่ยว 15A 250V ฝั่งเรียบบนเพดาน	3. มีป้ายเรืองแสงแสดงทางหนีไฟ บริเวณบันไดหนีไฟทั้ง 2 ชุด สามารถมองเห็นได้ชัดเจน	-

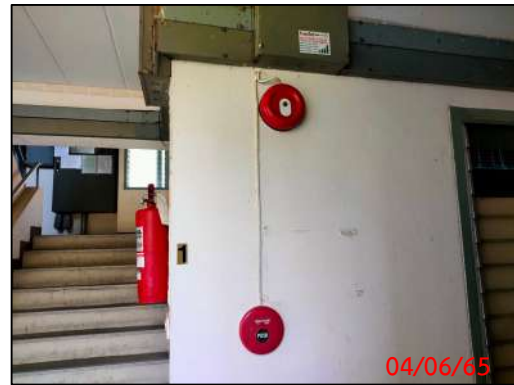
รูปที่ 2.2-8 ถังดับเพลิงภายในอาคาร

2.7 การป้องกันและระงับ อัคคีภัย (ต่อ)	5. จัดให้มีถังดับเพลิงแบบมือถือประเภทเคมีแห้ง (ABC) ขนาดถังละ 4 กก. ติดตั้งทุกชั้นของอาคาร ชั้นละ 1 ถัง รวมมีถังดับเพลิงแบบมือถือ 5 ถัง/อาคาร โดยติดตั้งให้ส่วนบนสุดสูงจากระดับอาคารไม่เกิน 1.50 ม. มองเห็นได้ ชัดเจน และสามารถอ่านคำแนะนำการใช้ได้ รวมทั้ง ดำเนินการตรวจสอบตามคำแนะนำของผู้จำหน่ายเพื่อให้ อยู่ในสภาพพร้อมใช้งานตลอดเวลา	5. มีถังดับเพลิงแบบมือถือประเภทเคมีแห้ง (ABC) ขนาดถังละ 4 กก. ติดตั้งทุกชั้นของอาคารชั้นละ 1 ถัง และสามารถอ่านคำแนะนำการใช้ได้ แต่ยังไม่มีการตรวจสอบ ตามคำแนะนำของผู้จำหน่าย	ดำเนินการตรวจสอบถังดับเพลิง ตามคำแนะนำของผู้จำหน่าย เพื่อให้อยู่ในสภาพพร้อมใช้งาน ตลอดเวลา
