### 3. ผลการปฏิบัติตามมาตรการฯ

#### 3.1 ผลการปฏิบัติตามมาตรการป้องกันและแก้ไขผลกระทบสิ่งแวดล้อม

การดำเนินการตามมาตรการป้องกันและแก้ไขผลกระทบสิ่งแวดล้อม ระยะดำเนินการ โครงการเคหะชุมชน ดินแดง 5 (ปัจจุบันเปิดดำเนินการในชื่อ PRINCETON PARK SUITES) ระหว่างเดือนมกราคม-มิถุนายน พ.ศ. 2565 มี รายละเอียดผลการปฏิบัติตามมาตรการที่กำหนดในรายงานการประเมินผลกระทบสิ่งแวดล้อมแสดงดังตารางที่ 2

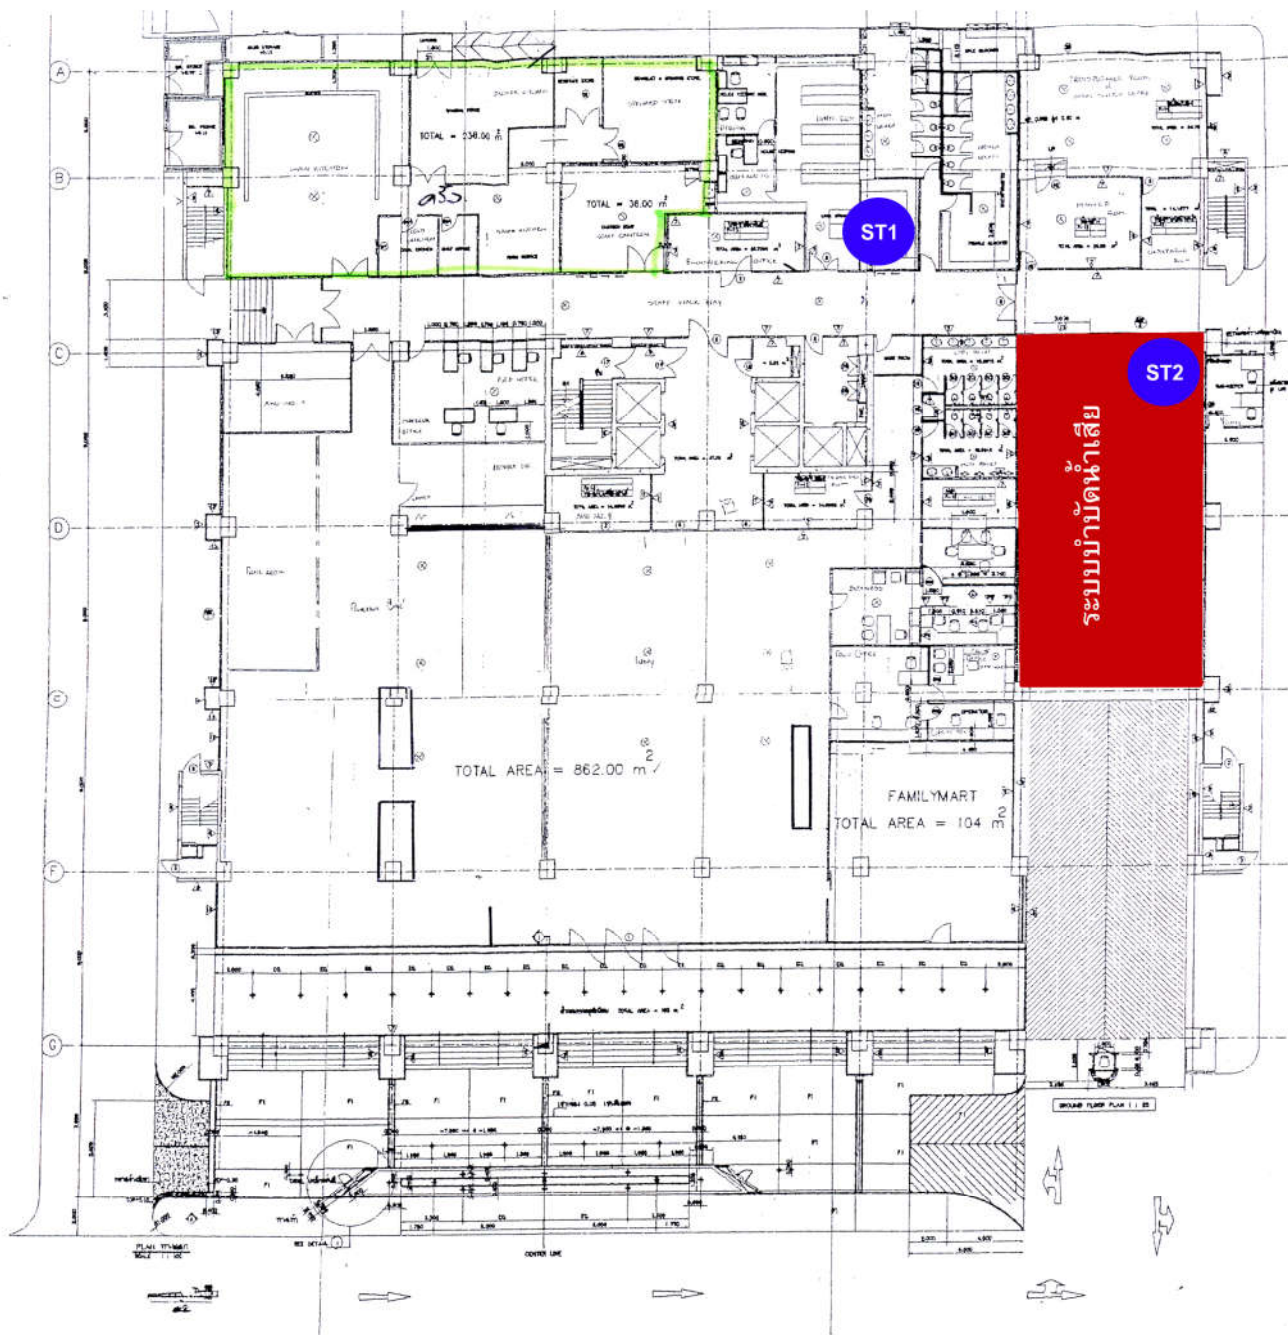
### รูปที่ 5 จุดเก็บตัวอย่างคุณภาพน้ำ

สำหรับการดำเนินการระหว่างเดือนมกราคม-มิถุนายน พ.ศ. 2565 ได้ดำเนินการเก็บตัวอย่างคุณภาพน้ำจากบ่อกักก่อนเข้าระบบบำบัดน้ำเสีย และคุณภาพน้ำจากบ่อกักน้ำหลังผ่านระบบบำบัดน้ำเสีย เมื่อวันที่ 4 กุมภาพันธ์ และวันที่ 6 พฤษภาคม พ.ศ. 2565 (รูปที่ 5 และภาพที่ 2) มีรายละเอียดผลการวิเคราะห์ดังนี้

ST1 = บ่อพักน้ำก่อนเข้าระบบบำบัดน้ำเสีย

ST2 = บ่อพักน้ำหลังผ่านระบบบำบัดน้ำเสีย

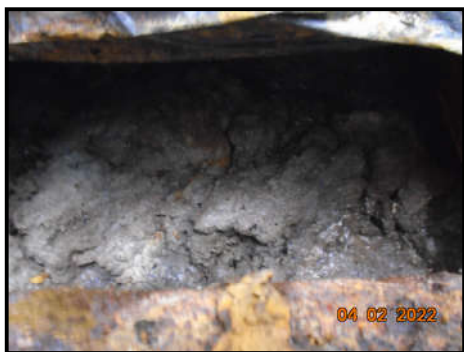
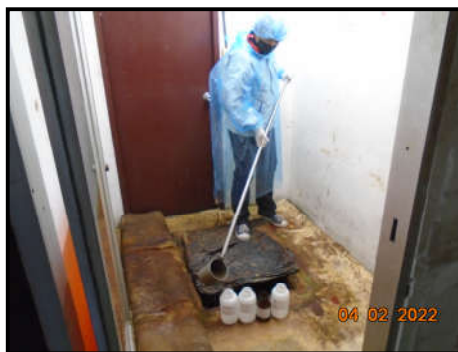
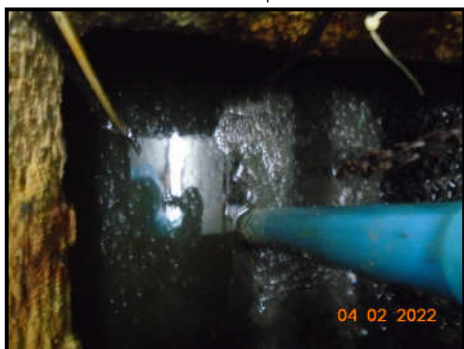
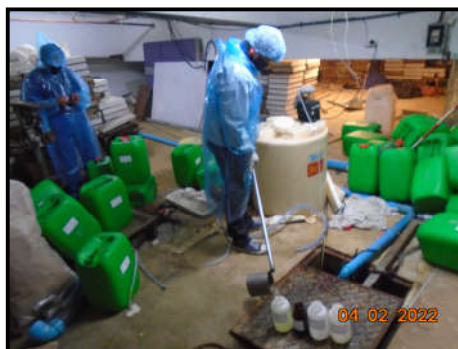
ก. วันที่ 4 กุมภาพันธ์ พ.ศ. 2565

คุณภาพน้ำจากบ่อกักน้ำก่อนเข้าระบบบำบัดน้ำเสีย

คุณภาพน้ำจากบ่อกักน้ำหลังผ่านระบบบำบัดน้ำเสีย

วันที่ 4 กุมภาพันธ์ พ.ศ. 2565 : คุณภาพน้ำก่อนเข้าระบบบำบัดน้ำเสียมีค่า pH เท่ากับ 7.2, BOD มีค่าเท่ากับ 20.7 mg/L, SS มีค่าเท่ากับ 270 mg/L, Fat Oil & Grease มีค่าเท่ากับ 21.4 mg/L, TKN มีค่าเท่ากับ 14.1 mg/L, Nitrate มีค่าเท่ากับ 0.656 mg/L as  $\text{NO}_3^-$ -N, Sulfide มีค่าน้อยกว่า 1.00 mg/L, Phosphate มีค่าเท่ากับ 1.64 mg/L as P และ Fecal Coliform Bacteria มีค่าเท่ากับ  $5.4 \times 10^3$  MPN/100 ml ส่วนคุณภาพน้ำหลังผ่านระบบบำบัดน้ำเสียมีค่า pH เท่ากับ 7.1, BOD มีค่าเท่ากับ 63.0 mg/L, SS มีค่าเท่ากับ 19 mg/L, Fat Oil & Grease มีค่าเท่ากับ 10.7 mg/L, TKN มีค่าเท่ากับ 44.4 mg/L, Nitrate มีค่าเท่ากับ 0.030 mg/L as  $\text{NO}_3^-$ -N, Sulfide มีค่าน้อยกว่า 1.00 mg/L, Phosphate มีค่าเท่ากับ 1.77 mg/L as P และ Fecal Coliform Bacteria มีค่าเท่ากับ  $2.4 \times 10^3$  MPN/100 ml ไม่สามารถคิดเป็นประสิทธิภาพในการบำบัด BOD ได้ โดยคุณภาพน้ำหลังผ่านระบบบำบัดน้ำเสียมีค่า BOD และ TKN ไม่เป็นไปตามเกณฑ์มาตรฐาน

จากผลการตรวจวิเคราะห์ข้างต้น พบว่า คุณภาพน้ำหลังผ่านระบบบำบัดน้ำเสีย ทั้ง 2 เดือน มีค่า BOD และ TKN ไม่เป็นไปตามเกณฑ์มาตรฐานที่กำหนดค่า BOD ไว้ไม่เกิน 30 มก./ล. และ TKN ไว้ไม่เกิน 35 มก./ล. ทั้งนี้อาจมีสาเหตุมาจากผู้บริหารโครงการยังคงต้องเปิดเดินระบบบำบัดน้ำเสียอย่างสม่ำเสมอ สืบตะกอนออกจากบ่อดักตะกอน รวมทั้งตรวจสอบการทำงาน และอุปกรณ์ต่างๆ ของระบบบำบัดน้ำเสีย ดังนั้น ผู้บริหารโครงการยังคงต้องเปิดเดินระบบบำบัดน้ำเสียอย่างสม่ำเสมอ รวมทั้งตรวจสอบการทำงาน และอุปกรณ์ต่างๆ ของระบบบำบัดน้ำเสียให้สามารถทำงานได้อย่างมีประสิทธิภาพ

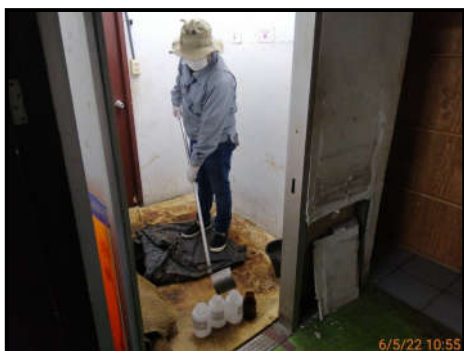
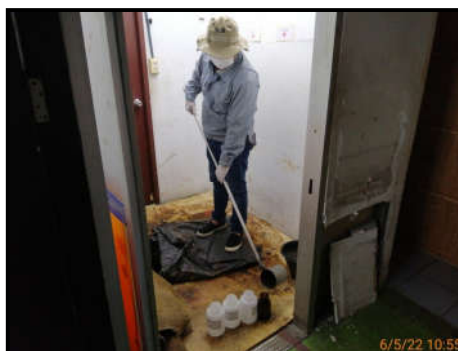
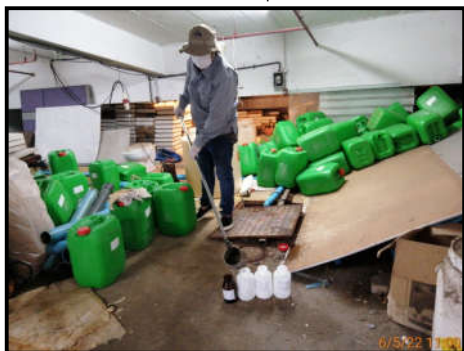
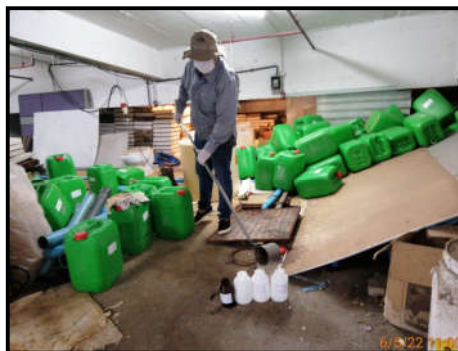
ข. วันที่ 6 พฤษภาคม พ.ศ. 2565

คุณภาพน้ำจากบ่อกักน้ำก่อนเข้าระบบบำบัดน้ำเสีย

คุณภาพน้ำจากบ่อกักน้ำหลังผ่านระบบบำบัดน้ำเสีย

วันที่ 6 พฤษภาคม พ.ศ. 2565 : คุณภาพน้ำก่อนเข้าระบบบำบัดน้ำเสียมีค่า pH เท่ากับ 7.1, BOD มีค่าเท่ากับ 24.2 mg/L, SS มีค่าเท่ากับ 282 mg/L, Fat Oil & Grease มีค่าเท่ากับ 68.4 mg/L, TKN มีค่าเท่ากับ 14.6 mg/L, Nitrate มีค่าเท่ากับ 0.694 mg/L, Sulfide มีค่าเท่ากับ 1.07 mg/L, Phosphate มีค่าเท่ากับ 1.29 mg/L as P และ Fecal Coliform Bacteria เท่ากับ  $1.4 \times 10^2$  MPN/100 ml ส่วนคุณภาพน้ำหลังผ่านระบบบำบัดน้ำเสียมีค่า pH เท่ากับ 7.4, BOD มีค่าเท่ากับ 45.6 mg/L, SS มีค่าเท่ากับ 10 mg/L, Fat Oil & Grease มีค่าเท่ากับ 8.87 mg/L, TKN มีค่าเท่ากับ 43.8 mg/L, Nitrate มีค่าน้อยกว่า 0.020 mg/L, Sulfide มีค่าน้อยกว่า 1.00 mg/L, Phosphate มีค่าเท่ากับ 1.84 mg/L as P และ Fecal Coliform Bacteria เท่ากับ  $1.8 \times 10^2$  MPN/100 ml ไม่สามารถคิดเป็นประสิทธิภาพในการบำบัด BOD ได้ โดยคุณภาพน้ำหลังผ่านระบบบำบัดน้ำเสียมีค่า BOD และ TKN ไม่เป็นไปตามเกณฑ์มาตรฐาน

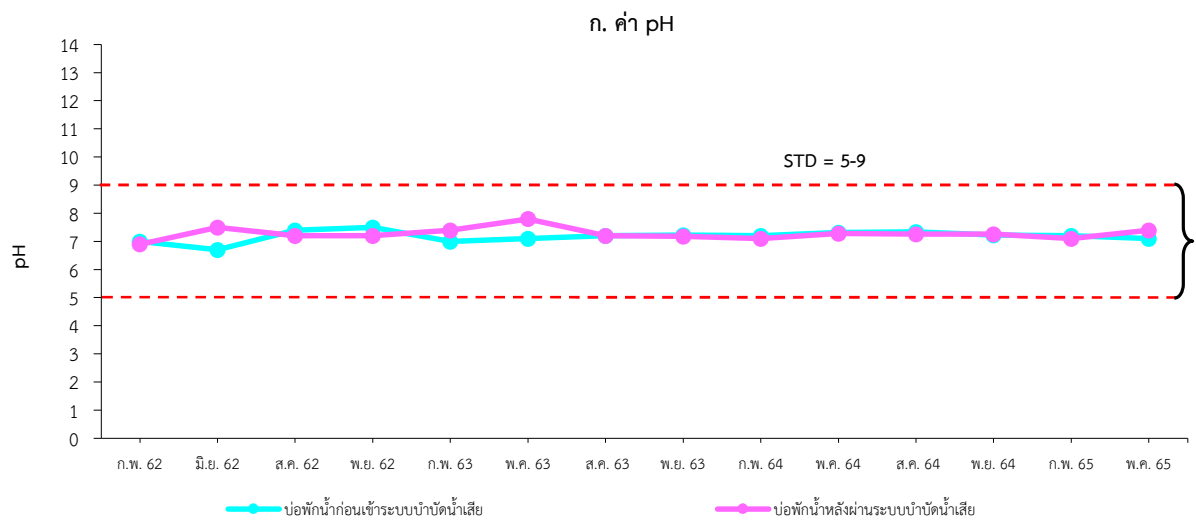
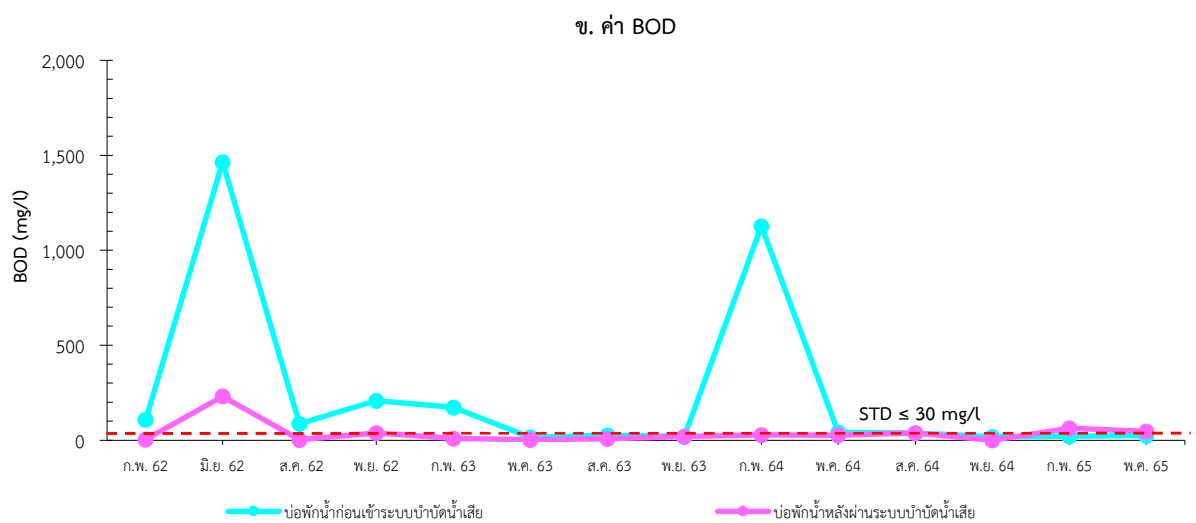
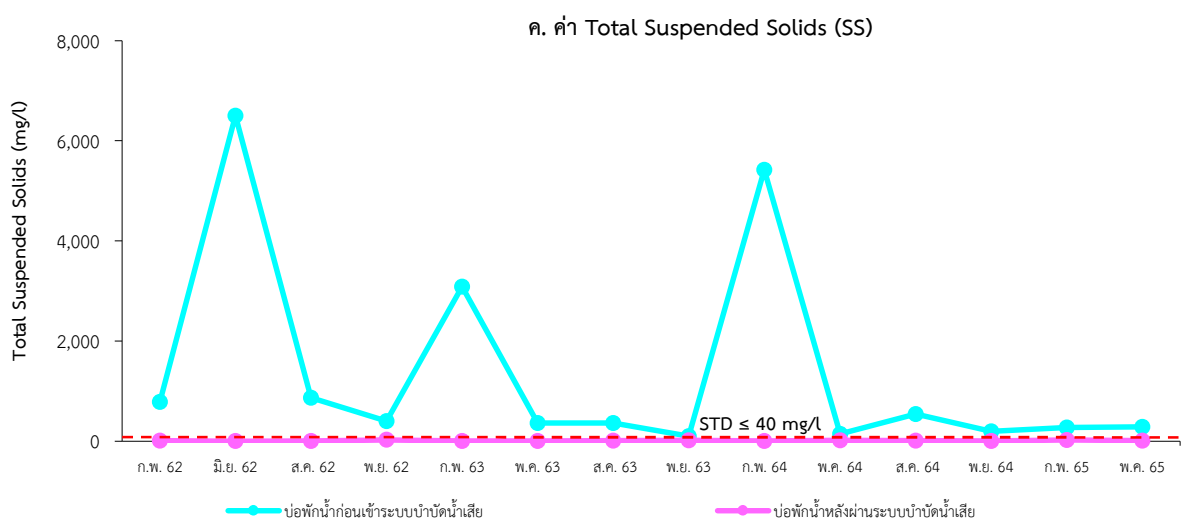
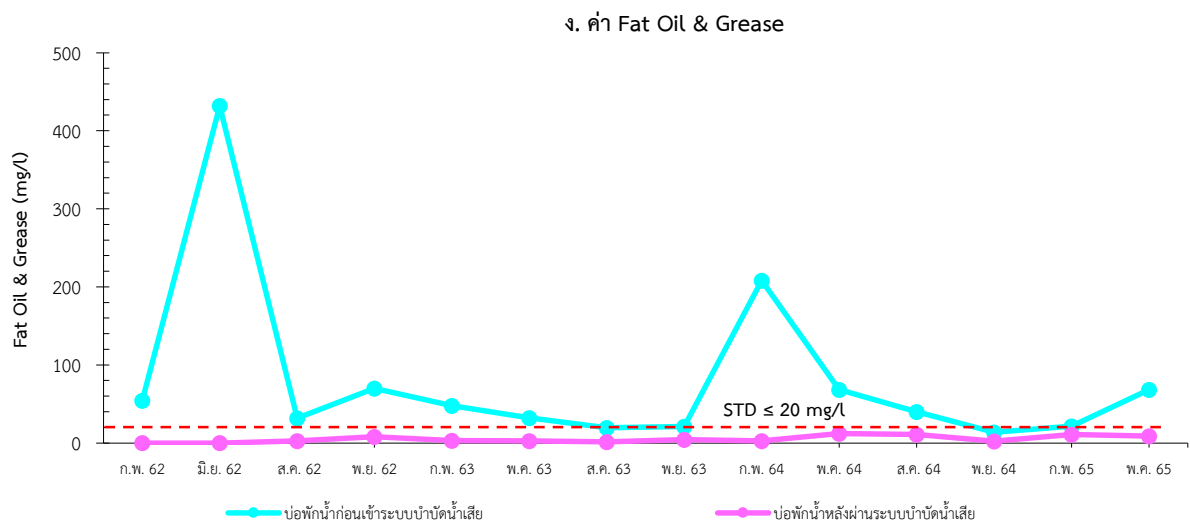
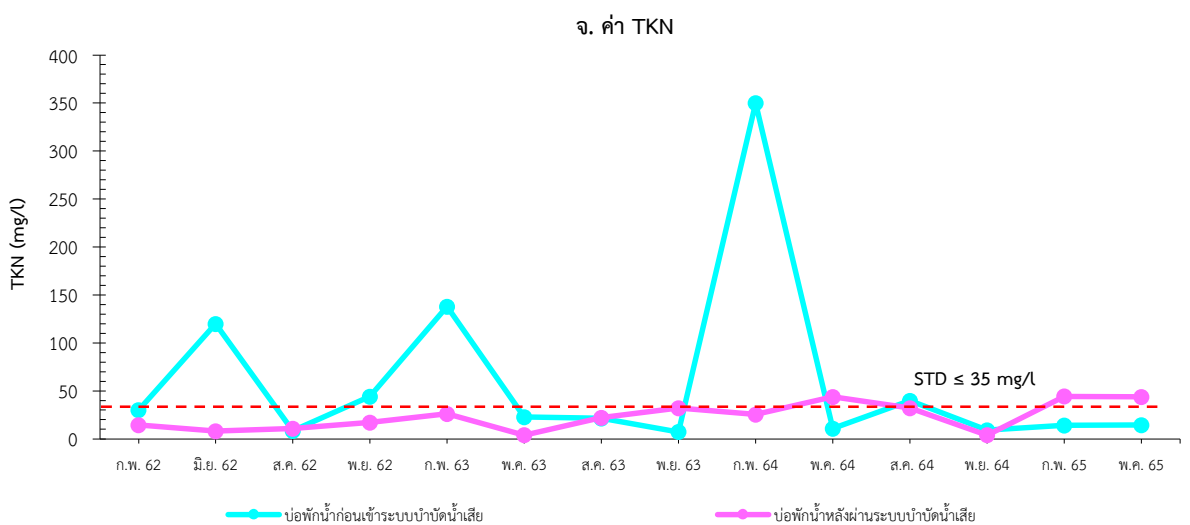
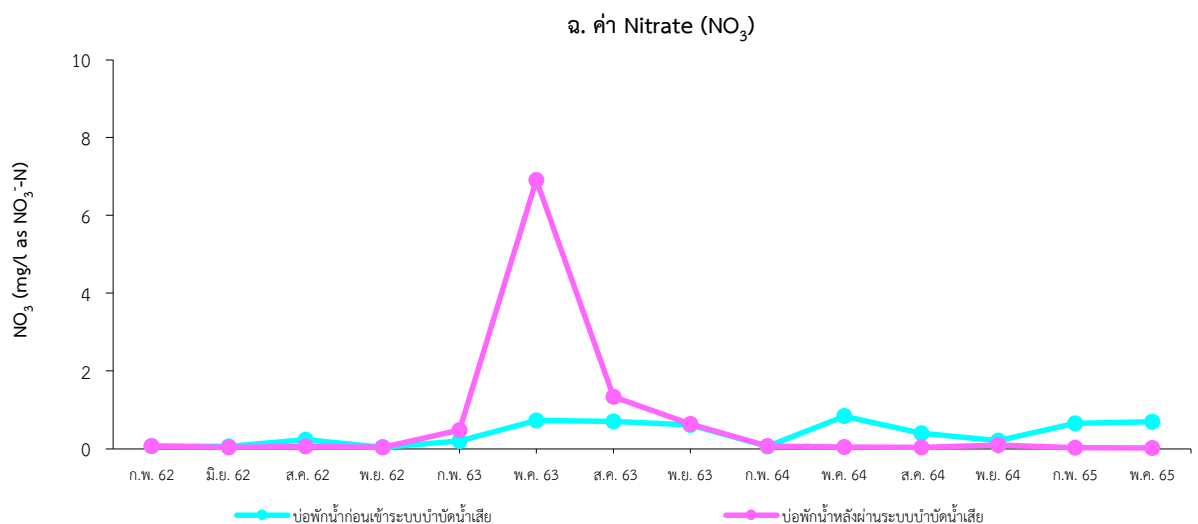
รูปที่ 6 เปรียบเทียบผลการตรวจวิเคราะห์คุณภาพน้ำจากระบบบำบัดน้ำเสีย

เมื่อเปรียบเทียบกับผลการตรวจวิเคราะห์ที่ผ่านมา (เดือนสิงหาคม พ.ศ. 2562-ธันวาคม พ.ศ. 2564) พบว่า คุณภาพน้ำส่วนใหญ่มีค่าใกล้เคียงกับผลการตรวจวิเคราะห์ที่ผ่านมา โดยคุณภาพน้ำในเดือนมิถุนายน, พฤศจิกายน พ.ศ. 2562, เดือนตุลาคม พ.ศ. 2564, เดือนกุมภาพันธ์ และพฤษภาคม พ.ศ. 2565 มีค่า BOD ไม่เป็นไปตามเกณฑ์มาตรฐาน และคุณภาพน้ำในเดือนพฤษภาคม พ.ศ. 2564, เดือนกุมภาพันธ์ และพฤษภาคม พ.ศ. 2565 มีค่า TKN ไม่เป็นไปตามเกณฑ์มาตรฐาน (ตารางที่ 5 และรูปที่ 6)
