บทที่ 2

ผลการดำเนินการตามมาตรการป้องกันและแก้ไขผลกระทบสิ่งแวดล้อม

การดำเนินการตามมาตรการป้องกันและแก้ไขผลกระทบสิ่งแวดล้อม โครงการเคหะชุมชนและบริการชุมชน จังหวัดภูเก็ต (เทพกระษัตรี) (ระยะดำเนินการ) ประจำเดือนมกราคม - มิถุนายน 2565 มีรายละเอียดผลการปฏิบัติตามมาตรการที่กำหนดรายละเอียดแสดงดังต่อไปนี้

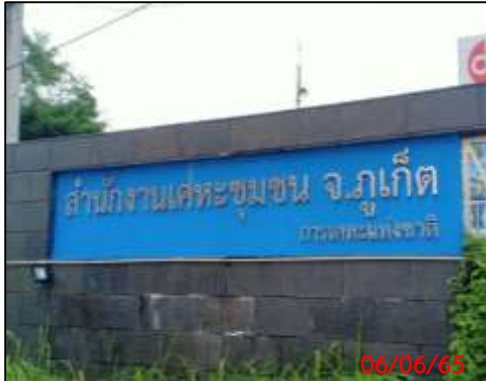
รูปที่ 2.2-1 ป้ายโครงการ

2. ติดตั้งป้ายโครงการ ลูกศรแสดงทิศทางบริเวณเข้า-ออกโครงการ ที่สามารถมองเห็นได้ชัดเจน และในระยะทางที่จะชะลอรถได้ทันก่อนเข้าสู่โครงการได้อย่างปลอดภัย	2. โครงการมีการติดตั้งป้ายโครงการ แต่ไม่มีลูกศรแสดงทิศทางบริเวณเข้า-ออกโครงการ	-

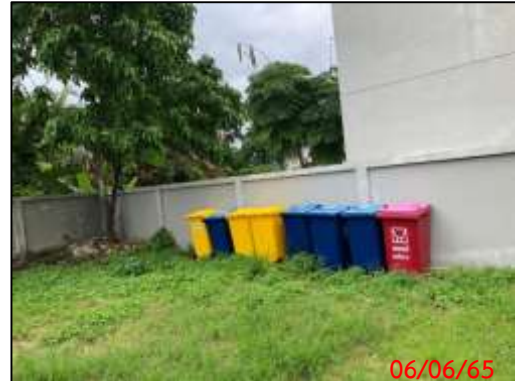
รูปที่ 2.2-2 ถังขยะภายในโครงการ

3.5 การจัดการขยะมูลฝอย	1. จัดให้มีจุดพักมูลฝอยรวมจำนวน 5 จุด แต่ละจุดประกอบด้วยถังขยะขนาด 240 ลิตร จำนวน 3 ถัง ซึ่งสามารถรองรับขยะมูลฝอยของโครงการได้มากกว่า 3 วัน โดยทางโครงการจะขอความอนุเคราะห์ให้เทศบาลตำบลศรีสุนทรเข้ามาดำเนินการเก็บขนขยะไปกำจัดต่อไป	1. โครงการจัดให้มีจุดพักมูลฝอยรวม แต่ละจุดประกอบด้วยถังขยะขนาด 240 ลิตร แต่ทางโครงการยังไม่มีประสานงานกับเทศบาลตำบลศรีสุนทรเข้ามาดำเนินการเก็บขนขยะไปกำจัด เนื่องจากมีผู้พักอาศัยภายในโครงการน้อยกว่า 10 หน่วย ทางโครงการจึงให้เจ้าหน้าที่รักษาความปลอดภัยเป็นผู้เก็บและนำไปกำจัดเอง	-

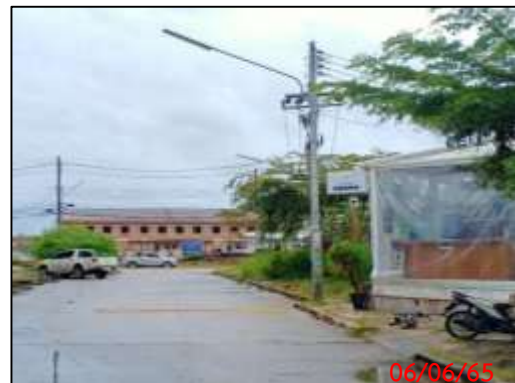
รูปที่ 2.2-4 ไฟส่องสว่างภายในโครงการ

4. จัดให้มีระบบไฟฟ้าส่องสว่าง บริเวณทางเข้า-ออกโครงการ และทางจราจรให้เพียงพอ	4. โครงการจัดให้มีระบบไฟฟ้าส่องสว่าง บริเวณทางเข้า-ออกโครงการ และทางจราจรภายในโครงการ	-

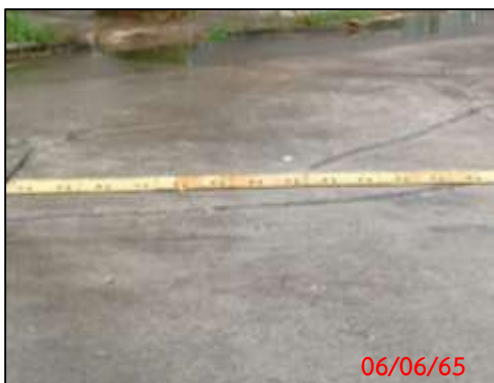
รูปที่ 2.2-5 สันนูนชะลอความเร็ว

1.2 คุณภาพอากาศ (ต่อ)	3. จำกัดความเร็วของรถภายในโครงการการเพื่อป้องกันการฟุ้งกระจายของฝุ่นบริเวณผิวถนนโดยติดป้ายจำกัดความเร็ว	3. โครงการไม่มีการจำกัดความเร็วของรถภายในโครงการแต่มีสัญญาณเพื่อชะลอความเร็วของรถภายในโครงการ	ควรมีการจำกัดความเร็วของรถภายในโครงการ เช่น มีการติดตั้งป้ายจำกัดความเร็วของรถภายในโครงการ	-

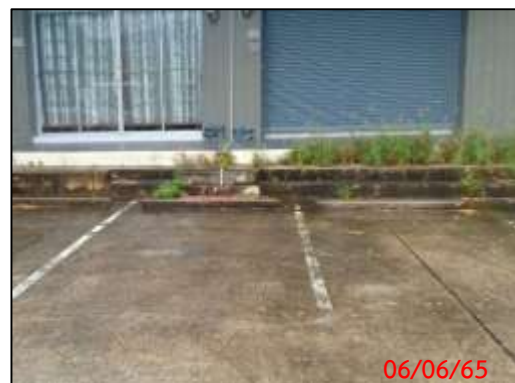
รูปที่ 2.2-6 บริเวณที่จอดรถ

5. จัดให้มีที่จอดรถ จำนวน 37 คัน	5. โครงการจัดให้มีที่จอดรถภายในโครงการจำนวน 37 คัน	-

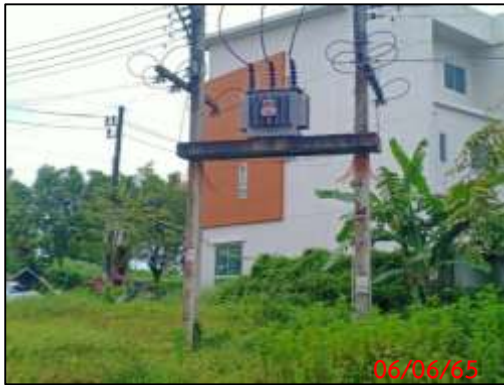
รูปที่ 2.2-7 หม้อแปลงไฟฟ้าภายในโครงการ

องค์ประกอบทางสิ่งแวดล้อมและคุณค่าต่างๆ	มาตรการป้องกันและแก้ไขผลกระทบสิ่งแวดล้อม	มาตรการติดตามตรวจสอบผลกระทบสิ่งแวดล้อม	ปัญหา และ/หรือข้อเสนอแนะ	เอกสารอ้างอิง
3.6 ไฟฟ้า	1. ติดตั้งหม้อแปลงไฟฟ้า เพื่อลดแรงดันต่ำก่อนเข้าสู่แผงจ่ายไฟฟ้าหลักต่อไป	1. โครงการมีการติดตั้งหม้อแปลงไฟฟ้า เพื่อลดแรงดันต่ำก่อนเข้าสู่แผงจ่ายไฟฟ้าหลัก	-
