บทที่ 3

ผลการติดตามตรวจสอบคุณภาพสิ่งแวดล้อม

การติดตามตรวจสอบคุณภาพสิ่งแวดล้อมของโครงการ ไอดีโอ จุฬา-สามย่าน (IDEO CHULA-SAMYAN) บริษัท เอเอ็มเอฟ เอเชีย สามย่าน จำกัด รายละเอียดแสดงดังตารางที่ 3.1

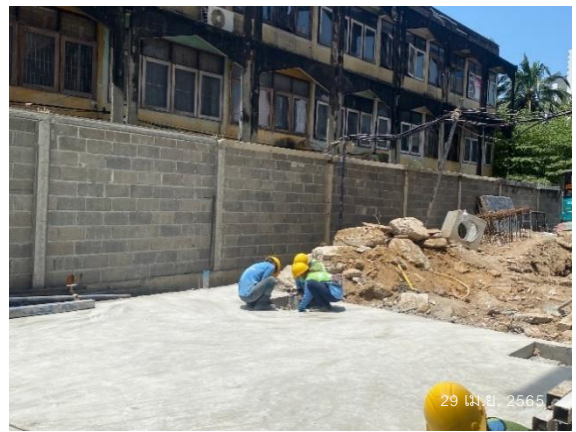
คุณภาพสิ่งแวดล้อม	ตำแหน่งตรวจวัด	ดัชนีตรวจวัด	ความถี่ในการตรวจสอบ	รายละเอียดการดำเนินการ	หลักฐานและเอกสารอ้างอิง
1. สภาพภูมิประเทศ	- พื้นที่ก่อสร้างและพื้นที่โดยรอบโครงการ	- ตรวจสอบความเป็นระเบียบเรียบร้อยของพื้นที่ก่อสร้างโครงการเป็นประจำ - ตรวจสอบสภาพรั้วโครงการให้มีความมั่นคงแข็งแรง	อย่างน้อย 1 ครั้ง/สัปดาห์ ตลอดระยะเวลาก่อสร้าง	- โครงการมีเจ้าหน้าที่คอยตรวจสอบพื้นที่ก่อสร้างเพื่อให้มีความเป็นระเบียบเรียบร้อยและตรวจสอบสภาพรั้วโครงการให้มีความมั่นคงแข็งแรงเป็นประจำ	รูปที่ 3.1-1 สภาพรั้วโครงการ

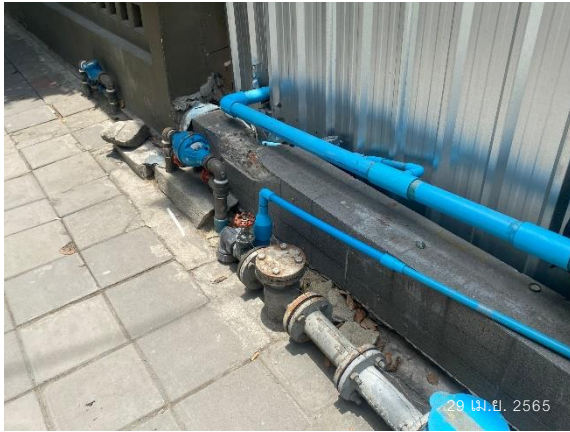
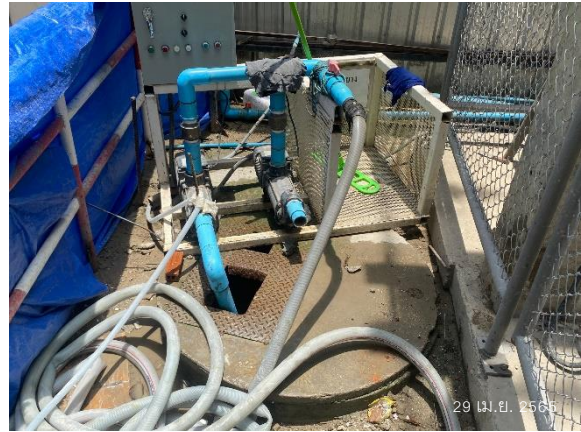
คุณภาพสิ่งแวดล้อม	ตำแหน่งตรวจวัด	ดัชนีตรวจวัด	ความถี่ในการตรวจสอบ	รายละเอียดการดำเนินการ	หลักฐานและเอกสารอ้างอิง
5. ระบบประปา	- ระบบท่อ ถึงเก็บน้ำ และอุปกรณ์ต่าง ๆ ภายในพื้นที่ก่อสร้างโครงการ	- การชำรุดเสียหายของระบบท่อ ถึงเก็บน้ำ และอุปกรณ์ต่าง ๆ ในระบบประปา	ดำเนินการตรวจสอบเป็นระยะ ตลอดระยะเวลาการก่อสร้าง	- โครงการจัดเจ้าหน้าที่ให้มีการตรวจสอบระบบท่อ และอุปกรณ์ต่าง ๆ ภายในพื้นที่ก่อสร้างโครงการจากการตรวจสอบพบว่าระบบท่ออยู่ในสภาพพร้อมใช้งานกรณีที่พบการชำรุดหรือมีการรั่วไหลจะดำเนินการปรับปรุงแก้ไขทันที	รูปที่ 3.1-2 สภาพท่อประปาโครงการ
6. ระบบไฟฟ้า	- อุปกรณ์และเครื่องมือ/เครื่องใช้ไฟฟ้าที่ใช้ในงานก่อสร้าง	- อุปกรณ์ไฟฟ้าที่ใช้ในพื้นที่ก่อสร้างให้อยู่ในสภาพพร้อมใช้งาน	อย่างน้อยเดือนละ 1 ครั้ง หรือก่อนการใช้งาน	- โครงการจัดให้มีเจ้าหน้าที่ตรวจสอบอุปกรณ์ไฟฟ้าอย่างสม่ำเสมออย่างน้อยเดือนละ 1 ครั้ง เพื่อให้มีสภาพที่สมบูรณ์พร้อมใช้งาน	-

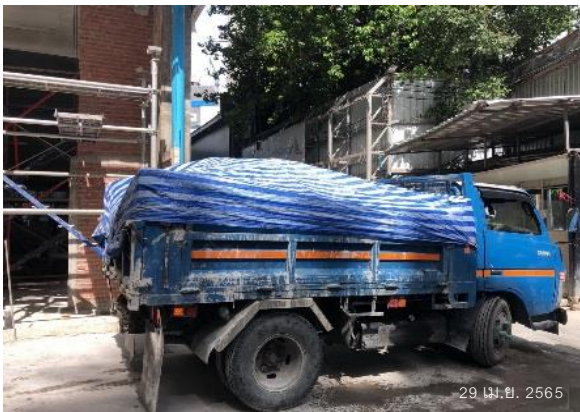
คุณภาพสิ่งแวดล้อม	ตำแหน่งตรวจวัด	ดัชนีตรวจวัด	ความถี่ในการตรวจสอบ	รายละเอียดการดำเนินการ	หลักฐานและเอกสารอ้างอิง
9. การจราจร (ต่อ)	- บริเวณพื้นที่โครงการและถนนสาธารณะใกล้เคียง	- มีการปิดคลุมส่วนบรรทุกที่อาจตกหล่นให้มิดชิด ไม่มีวัสดุตกหล่น	ดำเนินการตรวจสอบเป็นระยะ ตลอดระยะเวลาการก่อสร้าง	- โครงการมีการปิดคลุมรถบรรทุก เพื่อป้องกันการตกหล่นของเศษวัสดุบนทางสาธารณะ และจัดให้มีเจ้าหน้าที่ทำความสะอาดกรณีมีเศษวัสดุตกหล่น	รูปที่ 3.1-3 การปิดคลุมรถบรรทุก

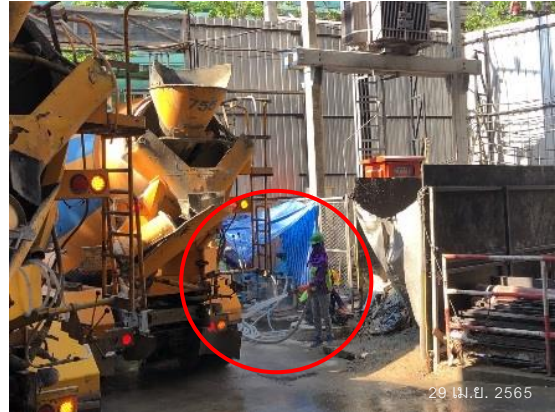
- ล้างทำความสะอาดล้อรถก่อนออกจากพื้นที่โครงการทุกครั้ง	ดำเนินการตรวจสอบเป็นระยะ ตลอดระยะเวลาการก่อสร้าง	- โครงการจัดให้มีเจ้าหน้าที่ทำความสะอาดล้อรถบรรทุกที่ขนส่งโดยใช้น้ำฉีดก่อนออกจากบริเวณพื้นที่โครงการทุกครั้ง	รูปที่ 3.1-4 เจ้าหน้าที่ทำความสะอาดล้อรถ

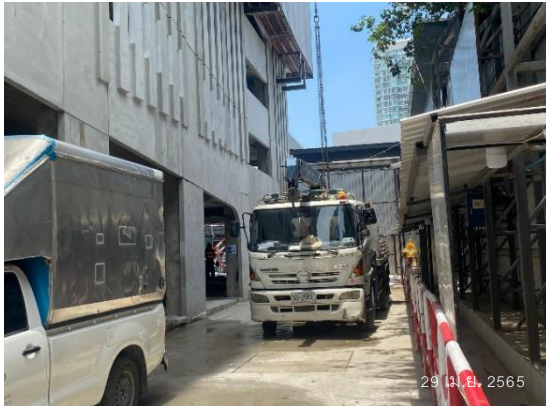
- รถบรรทุกไม่จอดรอกีดขวางเส้นทางจราจรด้านหน้าโครงการบนถนนสาธารณะ และไม่ติดเครื่องยนต์ทิ้งไว้	ดำเนินการตรวจสอบเป็นระยะ ตลอดระยะเวลาการก่อสร้าง	- โครงการได้กำชับบริษัทผู้รับเหมาฯ ไม่ให้ทำการจอดรถเพื่อขนส่งดิน วัสดุก่อสร้าง หรือรับ-ส่งคนงานบนถนนสาธารณะด้านหน้าโครงการ และจัดให้มีพื้นที่สำหรับจอดรถบรรทุกไว้ภายในพื้นที่โครงการเพื่อเป็นพื้นที่จอดรถสำหรับขนส่งดิน วัสดุก่อสร้าง หรือรับ-ส่งคนงาน เพื่อไม่ให้กระทบต่อผู้ใช้ถนนสาธารณะ	รูปที่ 3.1-5 พื้นที่จอดรถภายในโครงการ

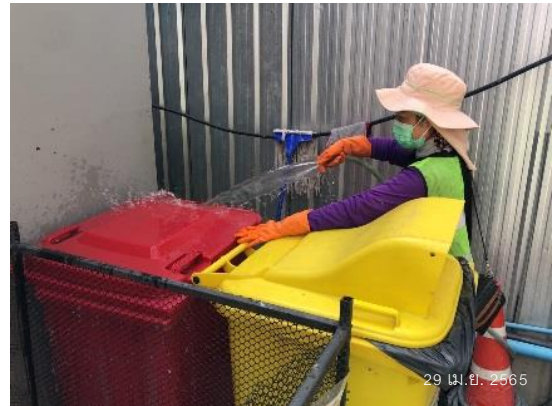
รูปที่ 3.1-6 เจ้าหน้าที่ดูแลความสะอาดถังขยะ

10. การจัดการมูลฝอย	- พื้นที่ก่อสร้างโครงการ	- ความสะอาดและความเป็น ระเบียบเรียบร้อยบริเวณพื้นที่กอง เก็บวัสดุก่อสร้างและจุดวางถังขยะ	ดำเนินการตรวจสอบเป็น ระยะ ตลอดระยะเวลาการ ก่อสร้าง	- โครงการจัดให้มีเจ้าหน้าที่ดูแลความสะอาดถังขยะ และพื้นที่โดยรอบจุดพักขยะเป็นประจำ เพื่อไม่ให้เกิด ปัญหากลิ่นรบกวน และทางสำนักงานเขตบางรักได้ เข้ามารับมูลฝอยไปกำจัดทุกวัน	รูปที่ 3.1-6 เจ้าหน้าที่ดูแล ความสะอาดถังขยะ

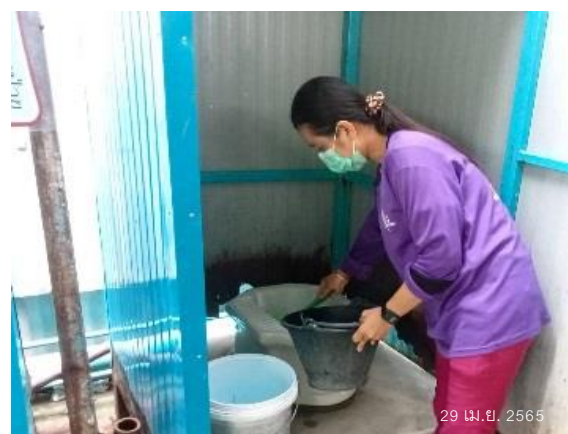
รูปที่ 3.1-14 พนักงานทำความสะอาดห้องน้ำบริเวณ
บ้านพักคนงาน

- บริเวณพื้นที่ก่อสร้างโครงการและบ้านพักคนงานก่อสร้าง	- สุขภาพสิ่งแวดล้อมของพื้นที่ก่อสร้างและบ้านพักคนงานต้องถูกสุขลักษณะ	ดำเนินการตรวจสอบเป็นระยะ ตลอดระยะเวลาการก่อสร้าง	- โครงการจัดให้มีพนักงานทำความสะอาดห้องน้ำ-ห้องส้วมภายในพื้นที่โครงการและบริเวณบ้านพักคนงานตลอดระยะเวลาการก่อสร้าง	รูปที่ 3.1-11 พนักงานทำความสะอาดห้องน้ำบริเวณโครงการ รูปที่ 3.1-14 พนักงานทำความสะอาดห้องน้ำบริเวณบ้านพักคนงาน

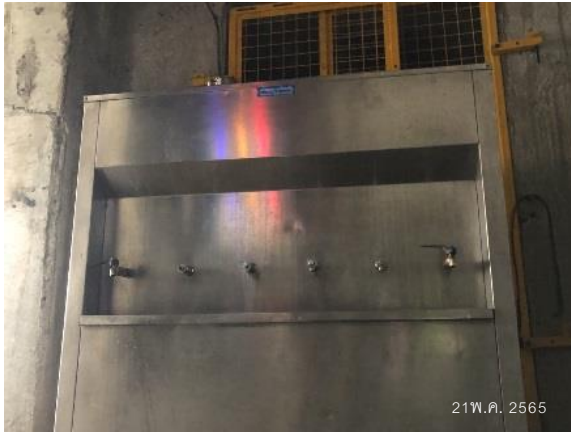
คุณภาพสิ่งแวดล้อม	ตำแหน่งตรวจวัด	ดัชนีตรวจวัด	ความถี่ในการตรวจสอบ	รายละเอียดการดำเนินการ	หลักฐานและเอกสารอ้างอิง
12. สุขภาพอาชีวอนามัยและความปลอดภัย (ต่อ)	- พื้นที่ก่อสร้างโครงการ	- ความสะอาดและความเพียงพอของน้ำดื่ม น้ำใช้สำหรับคนงานก่อสร้าง	ดำเนินการสัปดาห์ละ 1 ครั้ง ตลอดระยะเวลาการก่อสร้าง	- โครงการจัดให้มีน้ำดื่ม และน้ำใช้ที่เพียงพอกับคนงานก่อสร้าง	รูปที่ 3.1-15 น้ำดื่มภายในโครงการ

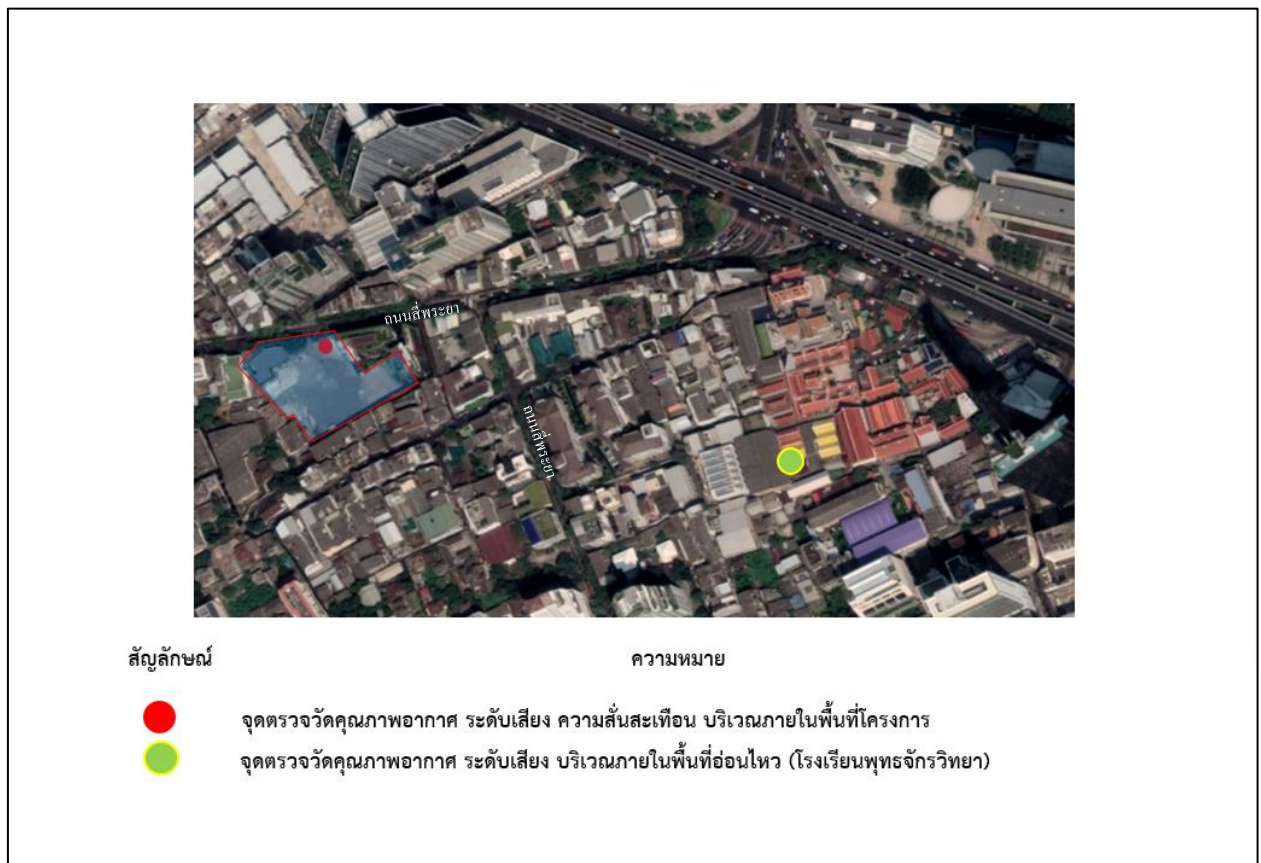
รูปที่ 3.2-1 แผนที่แสดงจุดตรวจวัดคุณภาพอากาศในบรรยากาศ

การตรวจวัดคุณภาพอากาศในบรรยากาศของโครงการ ไอทีโอ จุฬา-สามย่าน (IDEO CHULA-SAMYAN) บริษัท เอเอ็มเอฟ เอเชีย สามย่าน จำกัด ระหว่างเดือนมกราคม - มิถุนายน 2565 บริเวณพื้นที่โครงการ และบริเวณพื้นที่อ่อนไหว (โรงเรียนพุทธจักรวิทยา) แผนที่แสดงจุดตรวจวัดคุณภาพอากาศในบรรยากาศ และรูปภาพการตรวจวัดคุณภาพอากาศในบรรยากาศ แสดงดังรูปที่ 3.2-1 – 3.2-3

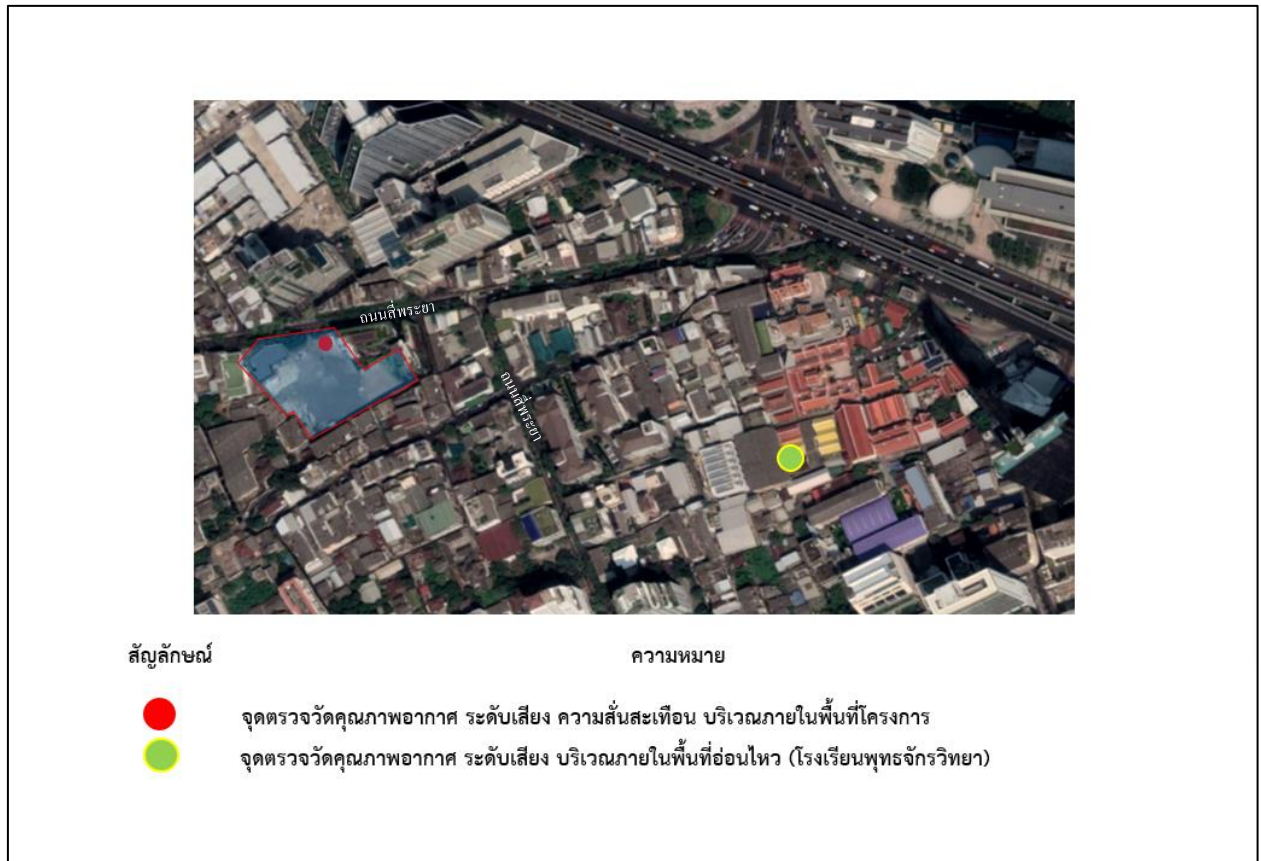
รูปที่ 3.3-1 แผนที่แสดงจุดตรวจวัดระดับเสียงโดยทั่วไปและเสียงรบกวน

การตรวจวัดระดับเสียงโดยทั่วไปและเสียงรบกวน ของโครงการ ไอดีโอ จุฬา-สามย่าน (IDEO CHULA-SAMYAN) บริษัท เอเอ็มเอฟ เอเชีย สามย่าน จำกัด ระหว่างเดือนมกราคม – มิถุนายน 2565 บริเวณพื้นที่โครงการ และบริเวณพื้นที่อ่อนไหว (โรงเรียนพุทธจักรวิทยา) แผนที่แสดงจุดตรวจวัดระดับเสียงโดยทั่วไปและเสียงรบกวน และรูปภาพการตรวจวัดระดับเสียงโดยทั่วไปและเสียงรบกวน แสดงดังรูปที่ 3.3-1 – 3.3-3

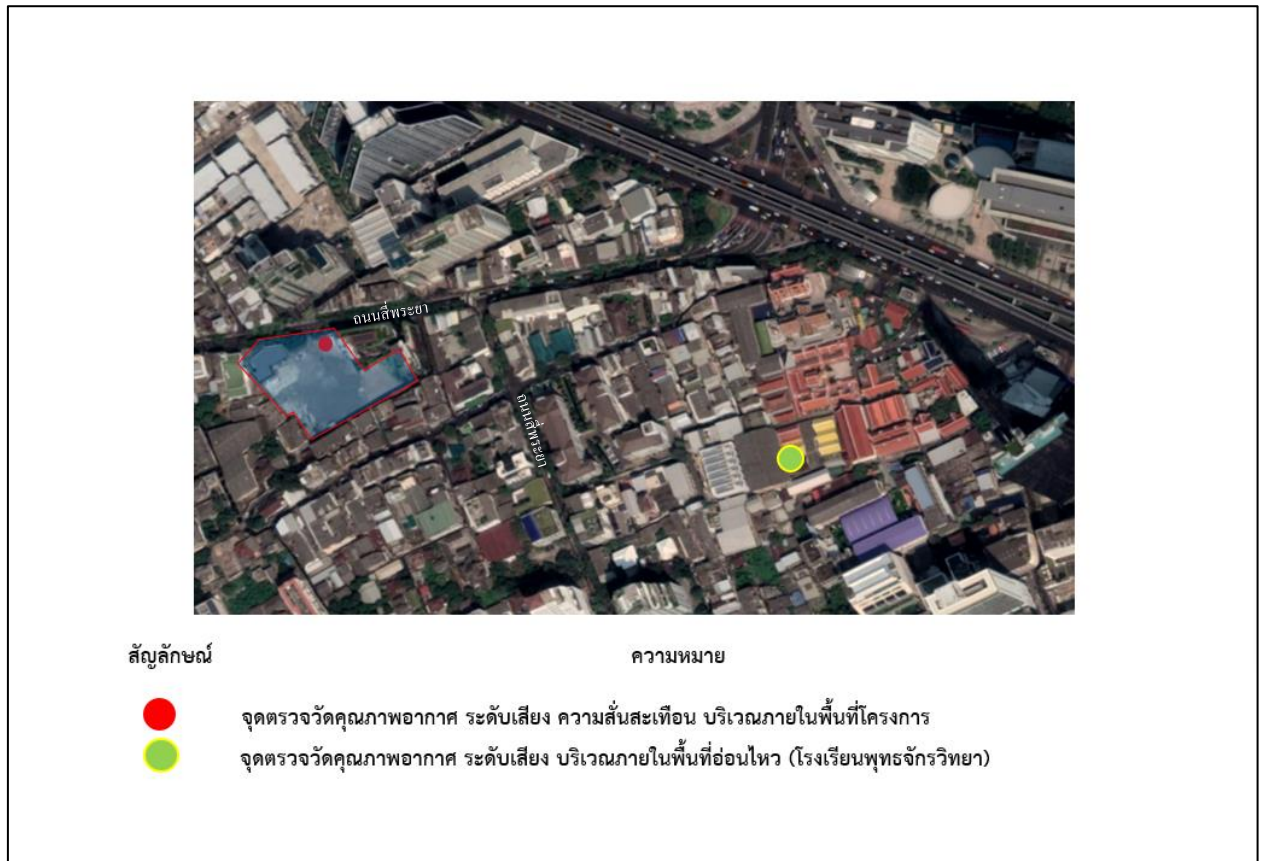
รูปที่ 3.4-1 แผนที่แสดงจุดตรวจวัดความสั่นสะเทือน

การตรวจวัดความสั่นสะเทือนของโครงการ ไอดีโอ จุฬา-สามย่าน (IDEO CHULA-SAMYAN) บริษัท เอเอ็มเอฟ เอเชีย สามย่าน จำกัด ระหว่างเดือนมกราคม - มิถุนายน 2565 บริเวณพื้นที่โครงการ แผนที่แสดงจุดตรวจวัดความสั่นสะเทือน และรูปภาพการตรวจวัดความสั่นสะเทือน แสดงดังรูปที่ 3.4-1 – 3.4-2
