รายละเอียดโครงการ

ผลกระทบสิ่งแวดล้อมและมาตรการติดตามตรวจสอบผลกระทบสิ่งแวดล้อมของโครงการ โรงแรมและห้องชุดพักอาศัยซอยสุขุมวิท 13 (ระยะดำเนินการ) ฉบับเดือนมกราคม – มิถุนายน 2565 เฉพาะในส่วนของโรงแรมเท่านั้น เพื่อเสนอต่อ สผ. และหน่วยงานที่เกี่ยวข้อง

- 1.2.1 ชื่อโครงการ : โครงการ โรงแรมพักอาศัยซอยสุขุมวิท 13
- 1.2.2 สถานที่ตั้งโครงการ : เลขที่ 1 ซอยสุขุมวิท 13 (แสงจันทร์) ถนนสุขุมวิท แขวงคลองเตย  
เหนือ เขตวัฒนา กรุงเทพมหานคร ดังรูปที่ 1.2-1 เนื้อที่โครงการ  
5-3-71 ไร่ (9,484 ตารางเมตร)  
มีอาณาเขตติดต่อในทิศทางต่าง ๆ ดังนี้

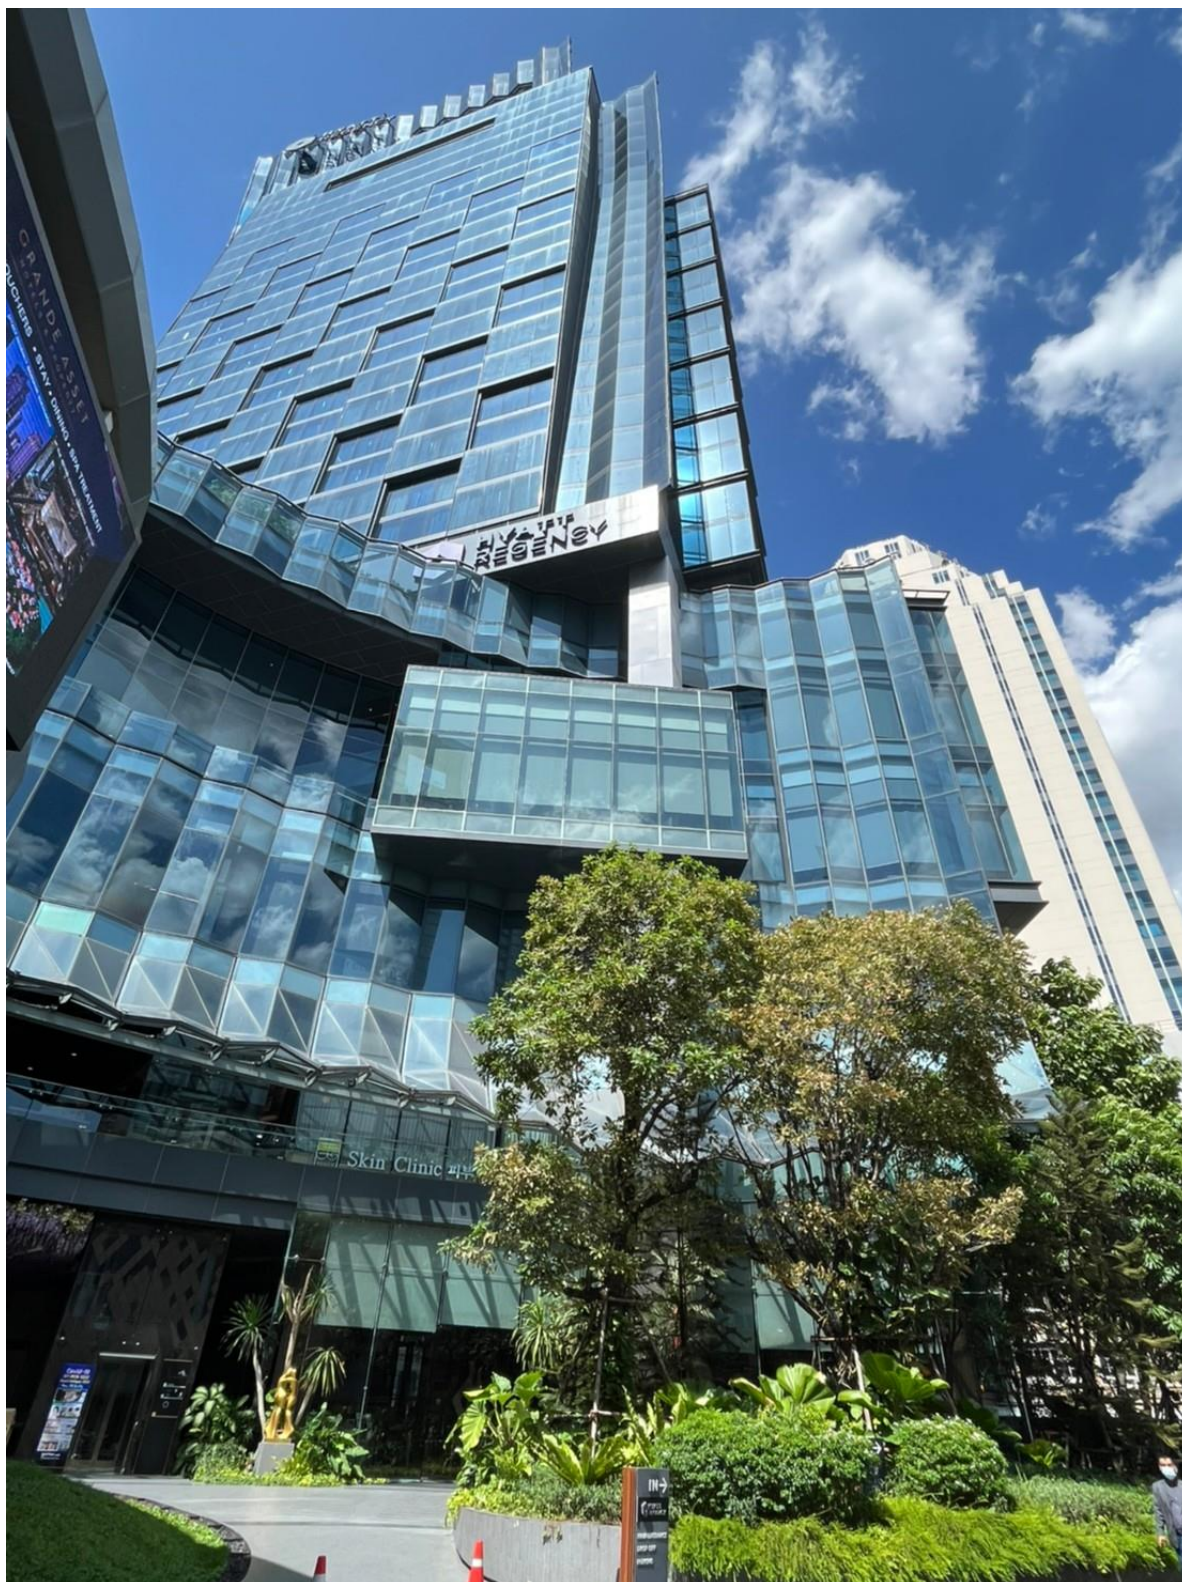
รูปที่ 1.3.1-1 ลักษณะอาคารภายนอก

อาคารของโครงการออกแบบเป็นอาคาร คสล. 1 อาคาร 2 ทาวเวอร์ ดังรูปที่ 1.3.1-1 โดยทาวเวอร์โรงแรม สูง 29 ชั้น พร้อมชั้นใต้ดิน 1 ชั้น และชั้นดาดฟ้า ส่วนการจัดการพื้นที่ใช้สอยภายในอาคารส่วนใหญ่ มีการจัดพื้นที่ใช้สอยสอดคล้องตามที่ระบุไว้ในรายงานการขอเปลี่ยนแปลงรายละเอียดโครงการ

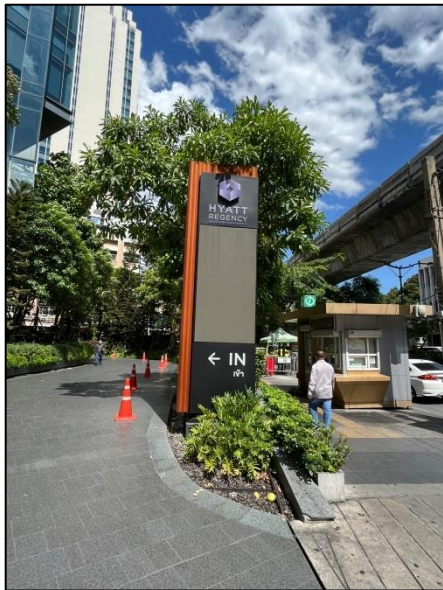
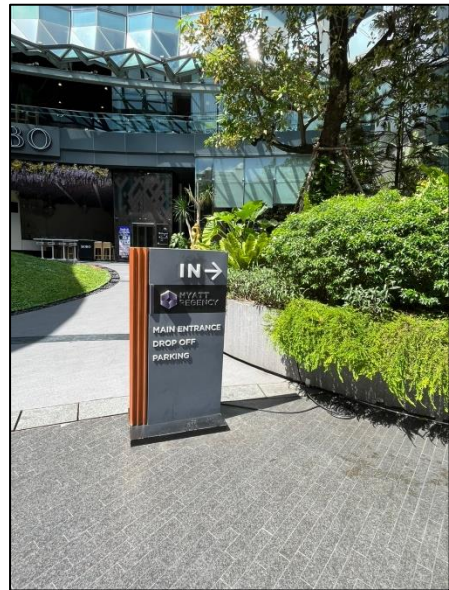
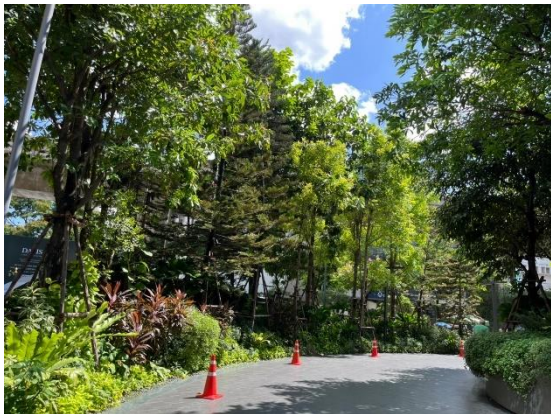
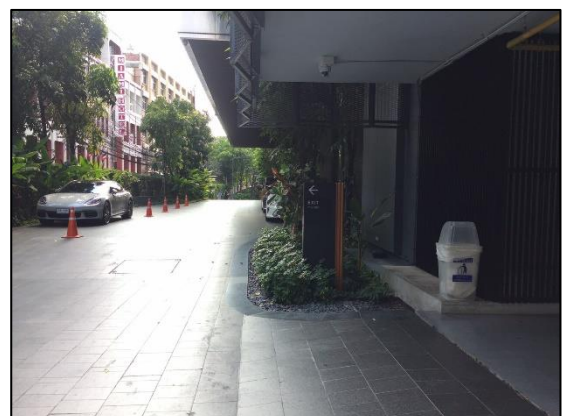
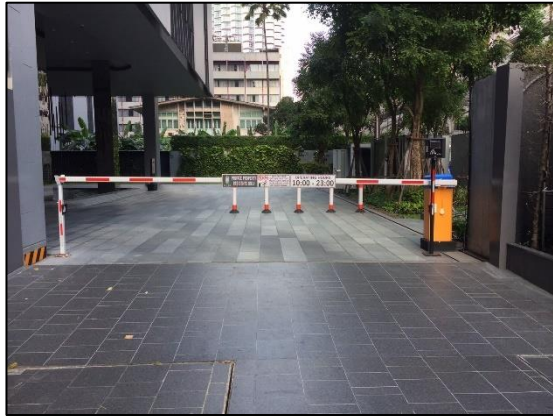
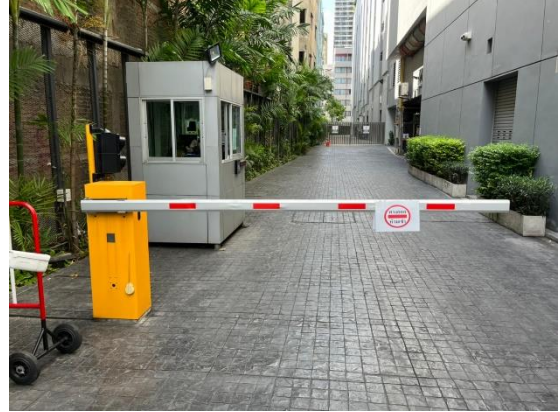
รูปที่ 1.3.3-1 การจราจรภายในโครงการ (ทางเข้า-ออก/ป้ายจราจร/ระบบควบคุมการเข้า-ออก)

โครงการจัดให้มีทางเข้า-ออก 2 ทาง ซึ่งทางเข้า-ออกและทางเดินรถพื้นที่ส่วนโรงแรมและส่วนห้องชุดพักอาศัยจะแยกกัน โดยทางเข้า-ออกส่วนโรงแรม จะเข้า-ออกฝั่งถนนสุขุมวิท จัดระบบเดินรถทิศทางเดียว (One Way) บริเวณทางเข้า-ออกกว้าง 8.0 เมตร และทางเท้ามีความกว้าง 2.5 เมตร ทั้ง 2 ฝั่ง เชื่อมจากถนนสาธารณะสู่ทางเข้า-ออกอาคาร มีการตีเส้นสีขาวแสดงทางข้ามเพื่อให้รถยนต์ที่เลี้ยวเข้า-ออกเพิ่มความระมัดระวัง ส่วนบริเวณทางเข้า-ออกห้องชุดพักอาศัย เข้า-ออกฝั่งซอยสุขุมวิท 13 จัดระบบเดินรถ 2 ทิศทาง บริเวณทางเข้า-ออกกว้าง 6.0 เมตร พร้อมทั้งจัดทำทางเข้า-ออกคนเดินเท้า ความกว้าง 1.5 เมตร เชื่อมจากถนนสาธารณะสู่ด้านหน้าอาคาร ดังรูปที่ 1.3.3-1

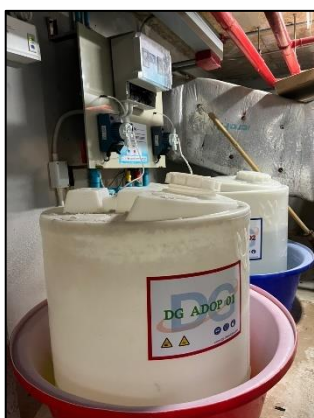
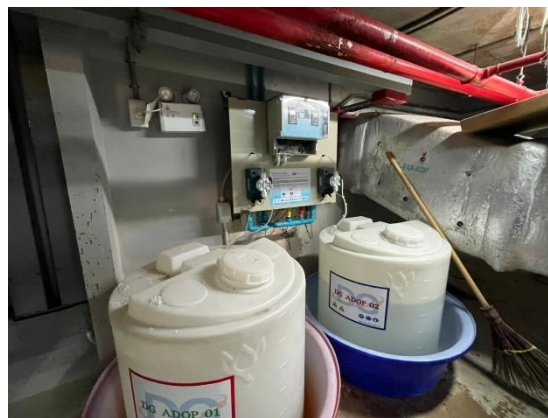
รูปที่ 1.3.4-1 ถังเก็บน้ำชั้นหลังคา เพื่อใช้อุปโภค-บริโภค

โครงการได้รับการจ่ายน้ำประปาจากการประปานครหลวง (กปน.) สาขาสุขุมวิท โดยรับน้ำ  
จากท่อประธานของ กปน. ทางด้านชอยสุขุมวิท 13 ผ่านมาตรวัดน้ำเข้าสู่ถังเก็บน้ำใช้ใต้ดินของทาวเวอร์โรงแรม  
จากนั้นสูบน้ำประปาไปยังถังเก็บน้ำชั้นหลังคา และจ่ายเข้าสู่ระบบท่อน้ำใช้ชั้นต่าง ๆ ของอาคาร โดยทาวเวอร์  
โรงแรมมีถังเก็บน้ำใช้ใต้ดินความจุ 872 ลูกบาศก์เมตร จำนวน 1 ถัง และชั้นหลังคาขนาดความจุ 77 ลูกบาศก์  
เมตร จำนวน 2 ถัง ความจุรวม 154 ลูกบาศก์เมตร ซึ่งใช้เพื่อการอุปโภค-บริโภค ดังรูปที่ 1.3.4-1 กรณีที่ระบบ  
จ่ายน้ำของ กปน. ชัดข้อง และมีถังสำรองน้ำดับเพลิงใต้ดินความจุ 374 ลูกบาศก์เมตร จำนวน 1 ถัง

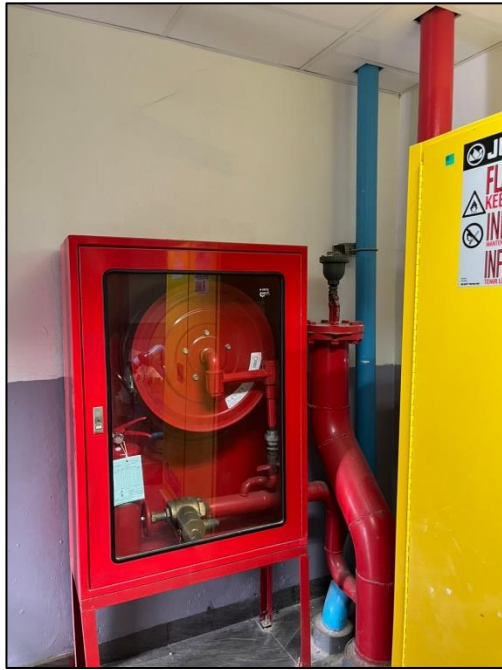
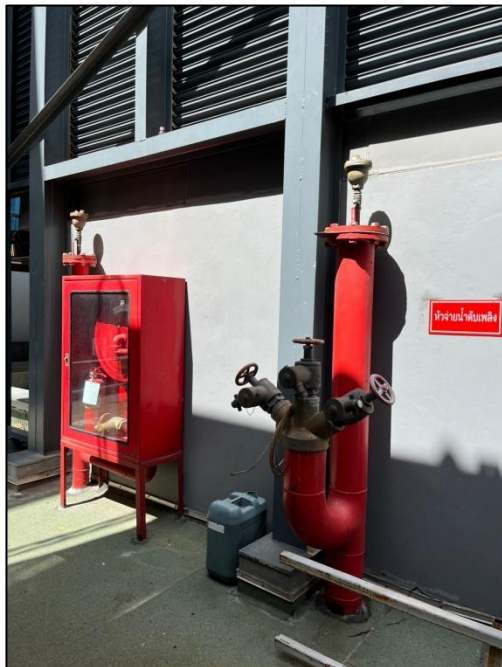
รูปที่ 1.3.6-1 ระบบป้องกันอัคคีภัยและบันไดหนีไฟ

ระบบป้องกันอัคคีภัยของโครงการออกแบบระบบป้องกันอัคคีภัยให้สอดคล้องกับมาตรฐานของ NFPA (National Fire Protection Association) และเป็นไปตามข้อกำหนดในกฎกระทรวงฉบับที่ 33 (พ.ศ. 2535) ฉบับที่ 39 (พ.ศ.2537) ฉบับที่ 50 (พ.ศ.2540) และฉบับที่ 55 (พ.ศ.2543) ออกตามความใน

พระราชบัญญัติควบคุมอาคาร พ.ศ.2522 และข้อบัญญัติกรุงเทพมหานคร เรื่องควบคุมอาคาร พ.ศ.2544 โดยประกอบด้วย ระบบแจ้งเหตุเพลิงไหม้ ระบบน้ำดับเพลิง และทางหนีไฟ ที่มีการติดตั้งอย่างเหมาะสมกับสภาพพื้นที่ปัจจุบัน ดังรูปที่ 1.3.6-1

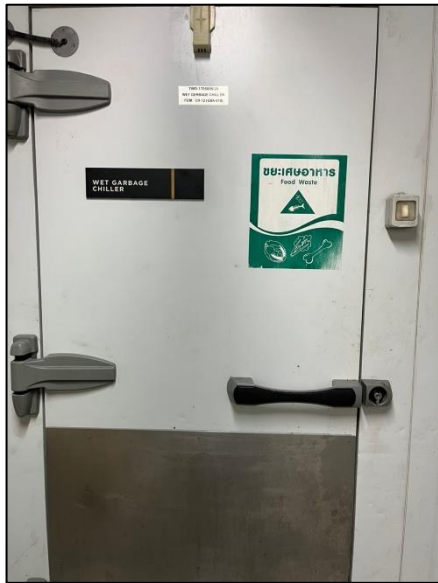
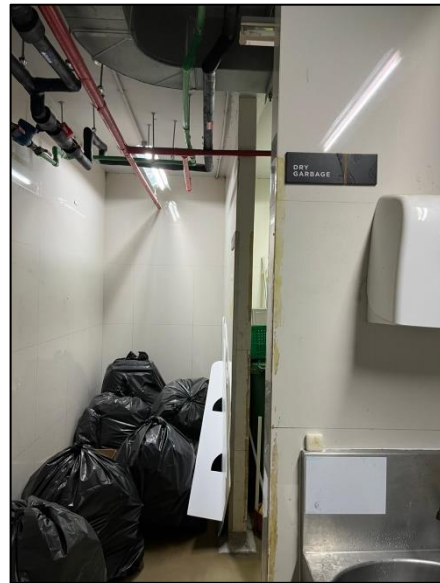
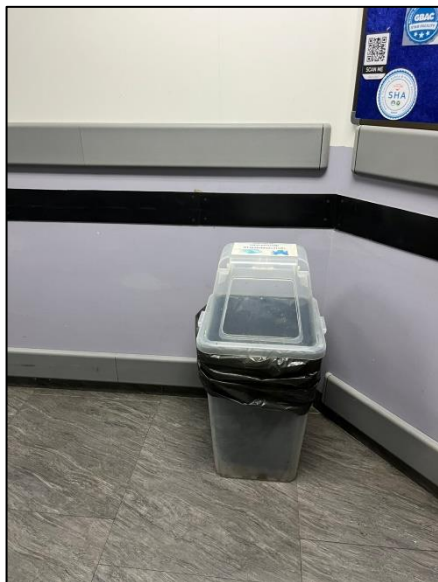
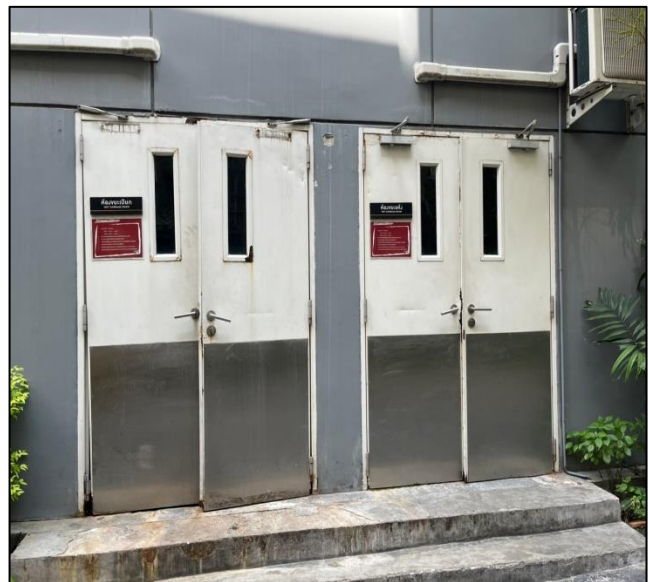
รูปที่ 1.3.9-1 การจัดการขยะมูลฝอย

โครงการจัดให้มีได้จัดวางถังขยะแยกตามประเภทและกำหนดให้พนักงานทำความสะอาดเก็บรวบรวมและแยกประเภทของขยะไปพักไว้ที่ห้องพักขยะของโครงการ 1-2 ครั้ง/วัน ตามความเหมาะสมของปริมาณขยะ โดยจัดวางตามตำแหน่งต่าง ๆ ดังนี้ ห้องรับแขก ส่วนต้อนรับและโถงพักคอยและ Hotel Facility พื้นที่สำนักงาน ร้านค้า พื้นที่บริการสระว่ายน้ำและ Spa & Health Club พื้นที่ห้องประชุม และห้องครัว สำหรับทาวเวอร์โรงแรม

ห้องพักขยะรวมของโครงการสำหรับทาวเวอร์โรงแรม อยู่ที่ยื่นล่าง (Ground) ทางด้านทิศเหนือ โดยห้องพักขยะรวมของทาวเวอร์โรงแรมมีจำนวน 4 ห้อง ประกอบด้วยห้องพักขยะเปียก ห้องพักขยะแห้ง ห้องพักขยะรีไซเคิล และห้องพักขยะอันตราย พื้นที่รวมประมาณ 63 ตารางเมตร เป็นห้องปิดมิดชิดมีการติดตั้งบานเกร็ดและพัดลมระบายอากาศ เพื่อให้เกิดการถ่ายเทอากาศภายในห้องพักขยะรวม และได้จัดให้มีที่จอดรถเก็บขนขยะบริเวณด้านหน้าเพื่อความสะดวกในการเก็บขนขยะและไม่กีดขวางการจราจร โดยสำนักงานเขตวัฒนา จะเข้ามาทำการจัดเก็บขยะเปียกและขยะแห้งทั่วไปของโครงการเพื่อนำไปทำการกำจัดวันละ 1 ครั้ง ระหว่าง 19.30-06.30 น. ส่วนขยะรีไซเคิลเข้ามาจัดเก็บทุกอาทิตย์ และขยะอันตรายเข้ามาจัดเก็บทุกวันที่ 1 และ 15 ของเดือน ตัวอย่างการจัดการขยะมูลฝอยดังรูปที่ 1.3.9-1

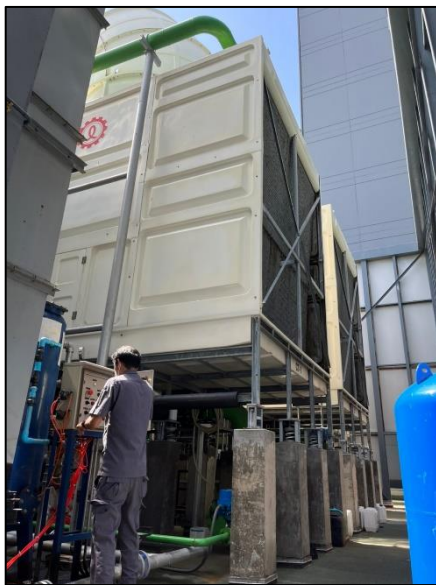
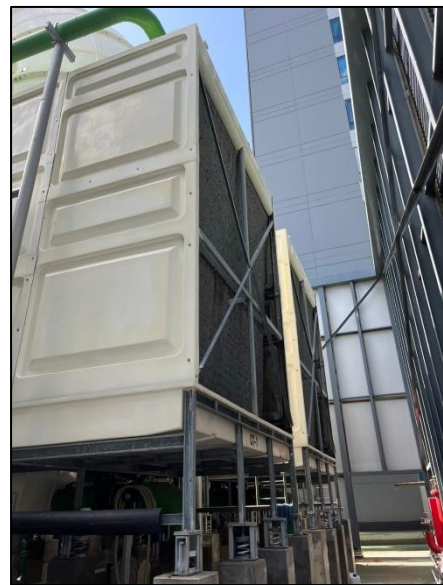
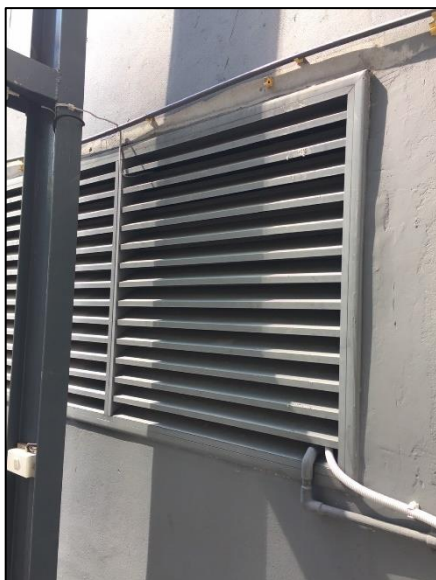
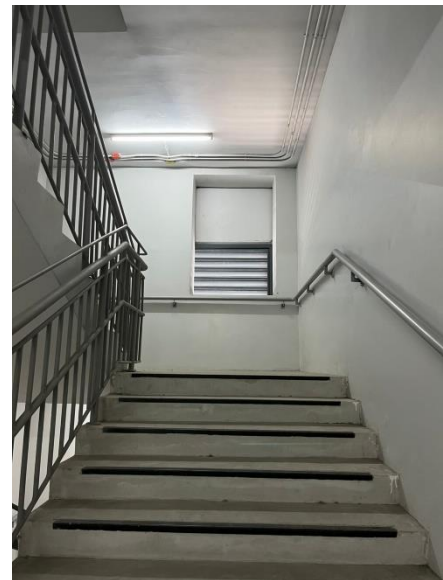
รูปที่ 1.3.10-1 ระบบหอผึ่งเย็น และช่องระบายธรรมชาติ

สำหรับทาวเวอร์โรงแรมระบบระบายอากาศเป็นระบบ Water Cooled Chiller ปริมาณความเย็นรวมประมาณ 1,800 ตัน ปรับอากาศในพื้นที่สำนักงาน ส่วนต้อนรับ และส่วนบริการต่าง ๆ ร้านค้า ห้องอาหาร ห้องจัดเลี้ยง ฟิตเนส ศูนย์สุขภาพ ห้องประชุม และห้องพัก เป็นต้น ส่วนพื้นที่อื่น ๆ ที่ไม่ได้มีการติดตั้งระบบปรับอากาศ เช่น ห้องเครื่องต่าง ๆ ห้องน้ำ โถงทางเดิน และบันได เป็นต้น ตัวอย่างระบบหอผึ่งเย็นและช่องระบายธรรมชาติของโครงการ แสดงดังรูปที่ 1.3.10-1

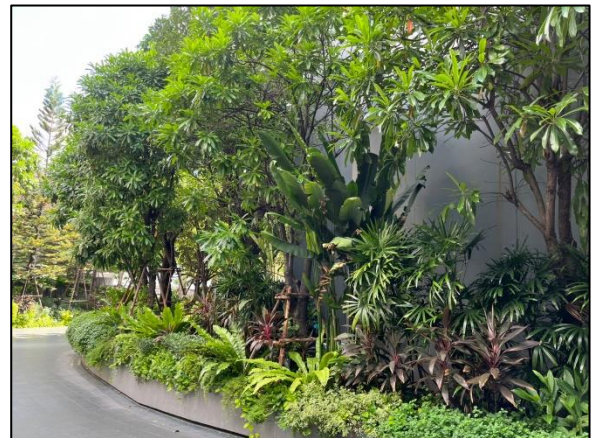
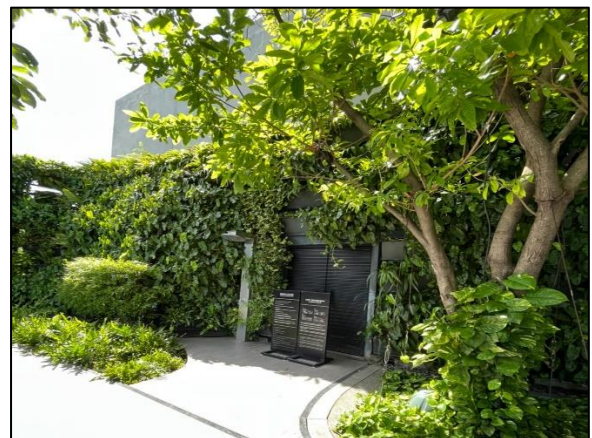
รูปที่ 1.3.11-1 ตัวอย่างพื้นที่สีเขียวของโครงการ

ทาวเวอร์โรงแรมได้จัดให้มีพื้นที่สีเขียวชั้นล่าง (Ground) และชั้น 6 ตามมาตรการฯ ที่กำหนด ตัวอย่างพื้นที่สีเขียวของโครงการแสดงดังรูปที่ 1.3.11-1
