สำเนาหนังสือเห็นชอบจาก สผ. และเงื่อนไข
ที่โครงการต้องปฏิบัติตาม (ระยะดำเนินการ)

เรื่อง แจ้งผลการพิจารณารายงานการขอเปลี่ยนแปลงรายละเอียดโครงการ โรงแรมและห้องชุดพักอาศัยซอย
สุขุมวิท 13 (เดิมชื่อโครงการ THE REGENT BANGKOK HOTEL & RESIDENCES)

ตารางที่ 2 : มาตราการป้องกันและแก้ไขผลกระทบสิ่งแวดล้อม และมาตรการการติดตามตรวจสอบผลกระทบสิ่งแวดล้อมรายการขอเปลี่ยนแปลงรายละเอียดโครงการป้องกันและห้องชุดพักอาศัยซอยสุขุมวิท 13 ส่วนโรงแรม ในช่วงดำเนินการ

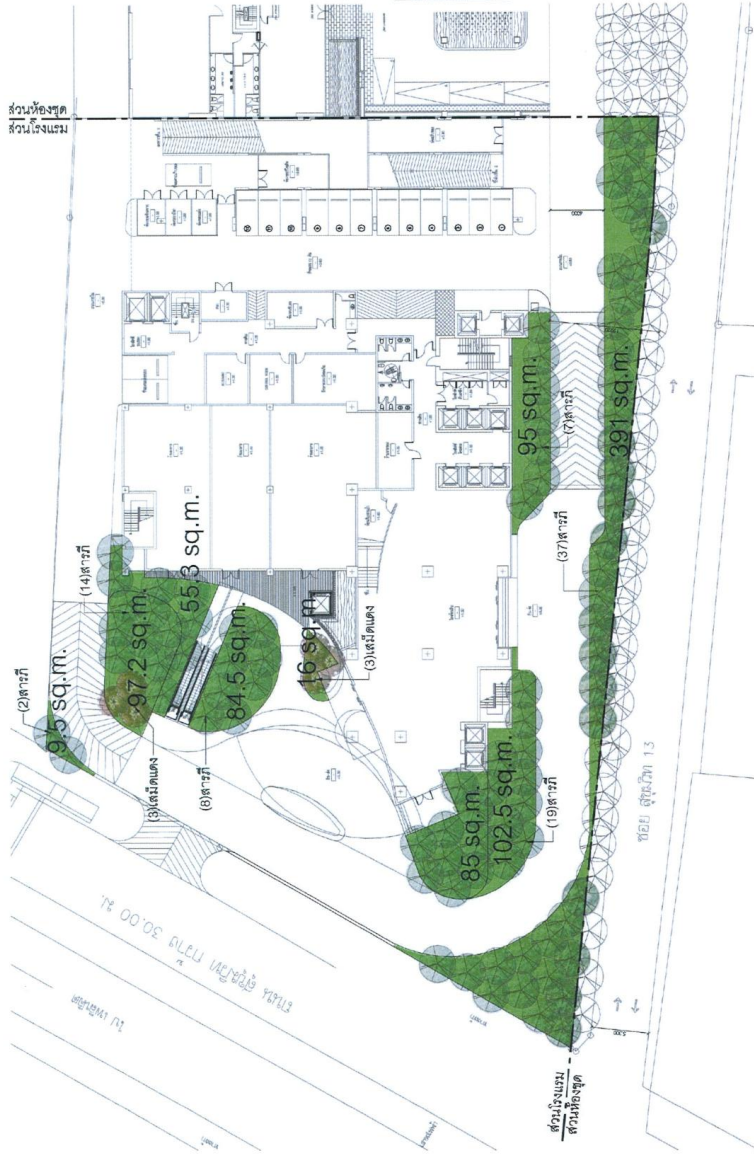
ผังพื้นที่ปลูกต้นไม้ใหญ่(โรงแรม)

พื้นที่ปลูกไม้ยืนต้น (ไร่รวม)	ความสูงทรงปลูก (เมตร)
ไม้ยืนต้น 1 (ไร่รวม)	10.00 ม. / 4.00 ม.
ไม้ยืนต้น 2 (ไร่รวม)	5.00 ม. / 3.00 ม.
รวมพื้นที่ปลูกไม้ยืนต้นทั้งหมด (ไร่รวม)	929 ไร่.ม.

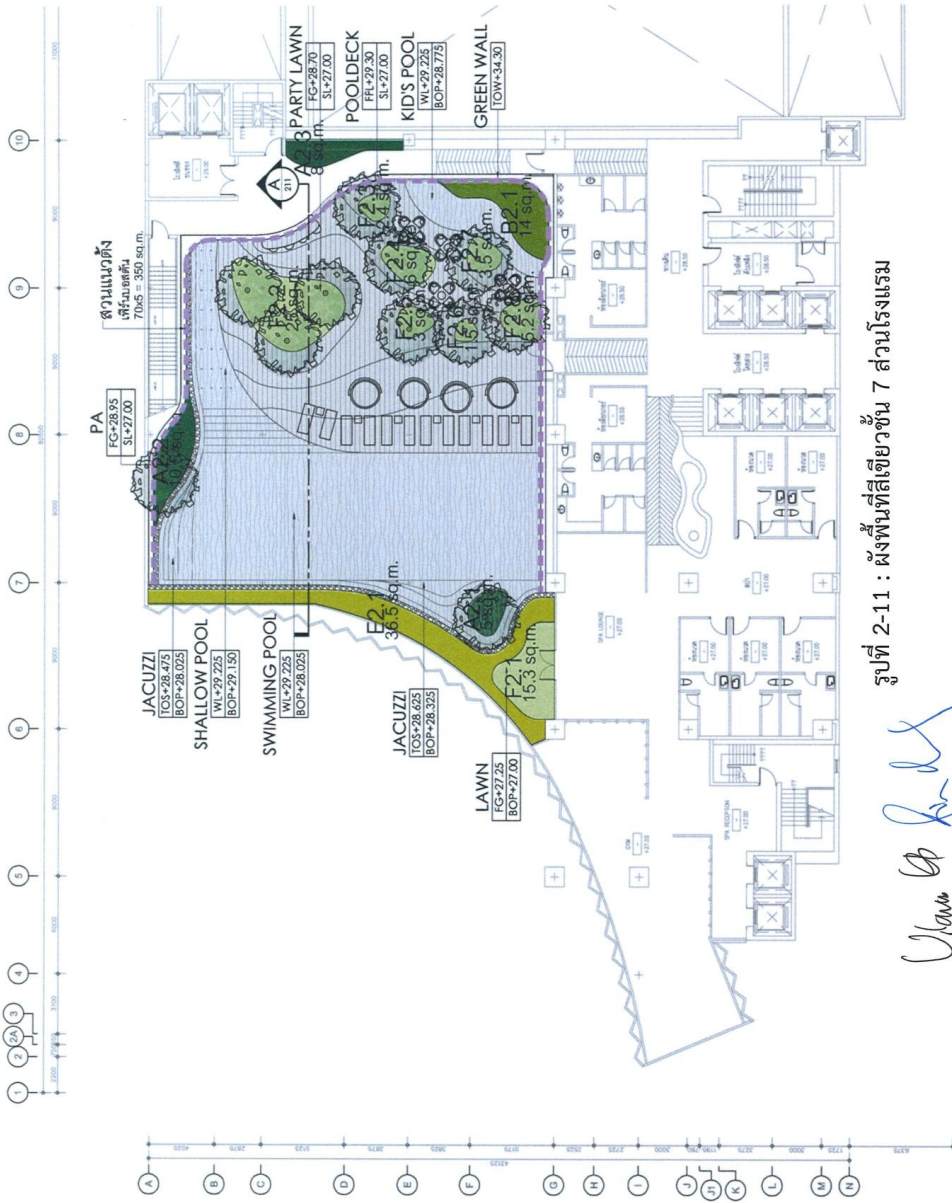
รูปที่ 2-11 : ผังพื้นที่สีเขียวชั้น 7 ส่วนโรงแรม

พื้นที่สีเขียวบนอาคารชั้น 7 (โรงแรม)		
สัญลักษณ์	ชื่อ	ความสูงจากระดับพื้น (เมตร) จำนวน พท. (sq.m.)
	พื้นที่สีเขียว	แบบ 1:1
		70x5 = 350 sq.m.
		แบบ 1:3
	รวมแบบ 1:1	350/3 = 116.6 sq.m.
	รวม	350 sq.m.

1 ผังพื้นที่สีเขียว ชั้น 7 (โรงแรม)
A1 1:125 / A3 1:250
