## บทที่ 4

### ผลการติดตามตรวจสอบผลกระทบสิ่งแวดล้อม

โครงการ อาคารพักอาศัย 8 ชั้น (ระยะดำเนินการ) บริษัท ซี ลักซ์ โฮลดิ้ง จำกัด ได้ทำการสรุปผลการติดตามตรวจสอบผลกระทบสิ่งแวดล้อมตามที่เสนอในรายงานการประเมินผลกระทบสิ่งแวดล้อมที่คณะกรรมการผู้ชำนาญการพิจารณารายงานการประเมินผลกระทบสิ่งแวดล้อมด้านอาคาร การจัดสรรที่ดิน และบริการชุมชน เป็นผู้พิจารณาให้ความเห็นชอบ การติดตามตรวจสอบผลกระทบสิ่งแวดล้อม ระหว่างเดือนมกราคม - มิถุนายน 2565 มีรายละเอียดแสดงดัง ตารางที่ 4.1-1

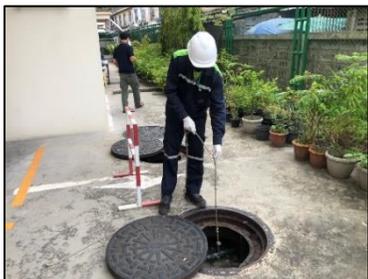
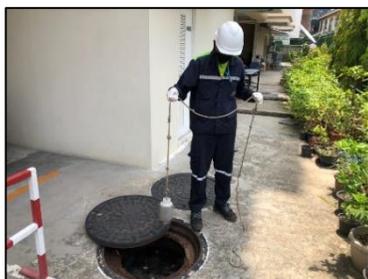
รูปที่ 4.2-1 ตำแหน่งการเก็บตัวอย่างคุณภาพน้ำทิ้ง บริเวณพื้นที่โครงการ

⬡ วิเคราะห์คุณภาพน้ำทิ้งป่อกักน้ำเสียก่อนเข้าสู่ระบบบำบัดน้ำเสียขั้นที่ 2

⬢ วิเคราะห์คุณภาพน้ำทิ้งป่อกักน้ำทิ้งที่ออกจากป่อดักตะกอน (หลังผ่านการเติมคลอรีนแล้ว) ก่อนระบายออกนอกโครงการ

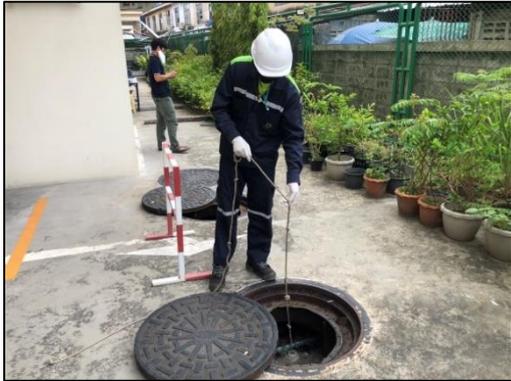
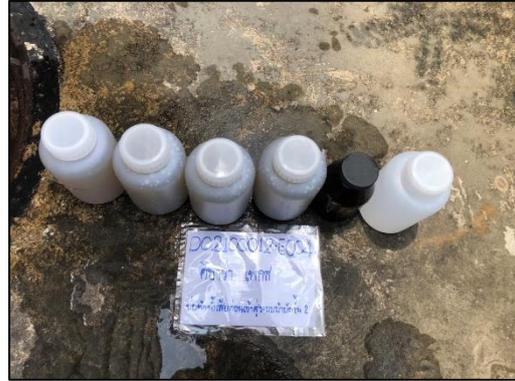
ภาพที่ 4.4-1 การเก็บตัวอย่างคุณภาพน้ำทิ้ง

บ่อกักน้ำเสียก่อนเข้าระบบบำบัดน้ำเสียขั้นที่ 2

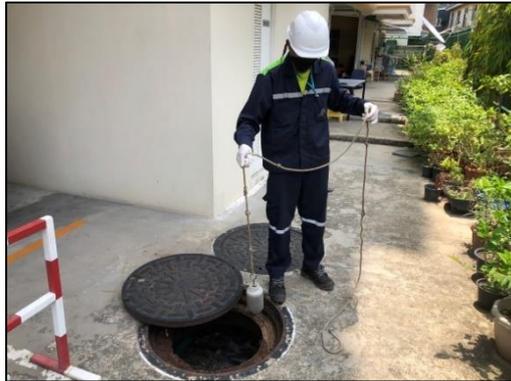
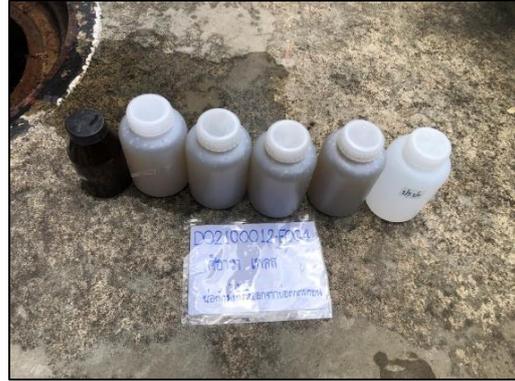
บ่อกักน้ำทิ้งที่ออกจากบ่อดักตะกอน (หลังผ่านการเติมคลอรีนแล้ว) ก่อนระบายออกนอกโครงการ
